无线监测诊断报告

主井皮带机

内蒙古不连沟煤业有限公司

2020 年 04 月 30 日

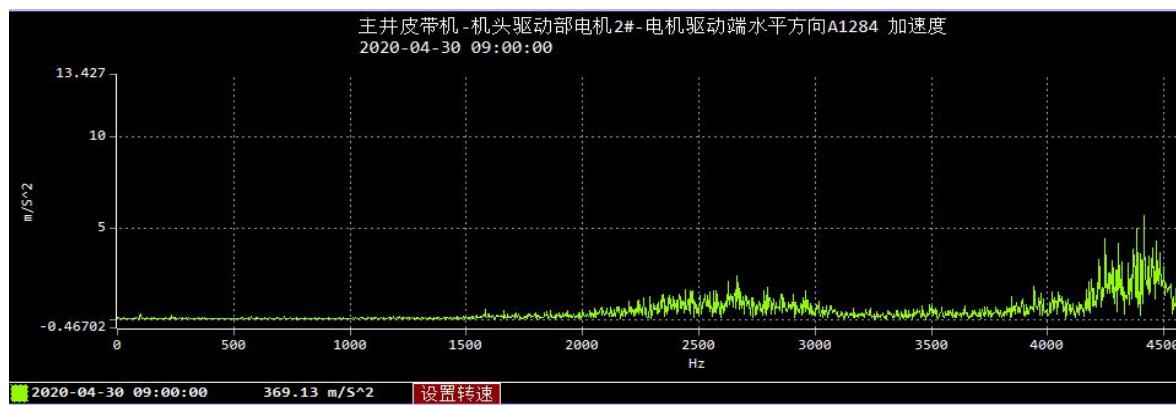
加速度频谱图

机头驱动部电机 2#驱动端水平振动加速度有效值超标，达 81.23m/s²，从加速度频谱看，轴承滚道润滑不良或光洁度下降是加速度增大的主要原因，从速度频谱看存在 236.25Hz 及其倍频的轴承滚道特征频率。

结论：机头驱动部电机 2#驱动端轴承处于异常状态。

建议：适时检查该电机轴承；可先加强润滑观察趋势变化。
