INFORME TÉCNICO INDEPENDIENTE

Certificación de Autenticidad de Fragmento de Aeronave
Histórica

CASO CARLOS GARDEL – MEDELLÍN, 1935

Basado en resultados del Informe de Ensayo N° 96786
Instituto de Ensayo de Materiales (IEM)
Facultad de Ingeniería – Universidad de la República, Uruguay

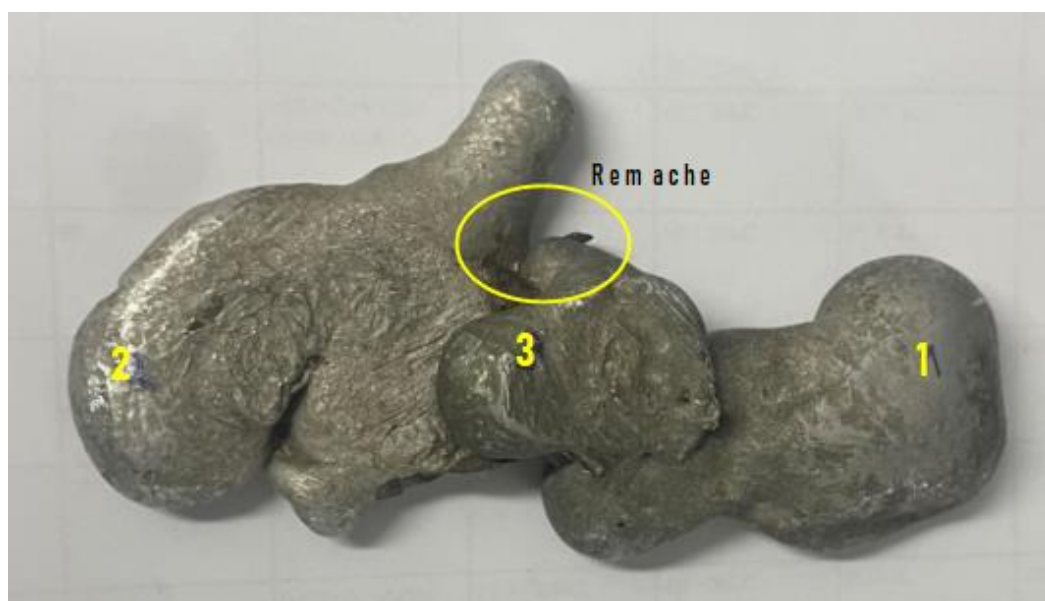
Figura 1. Derecho de muestra analizada.

La muestra presenta una morfología irregular debido a la exposición a altas temperaturas. Contiene un **perno de acero** que ha conservado su forma, embebido en una masa metálica fundida (matriz de aleación de aluminio).

- El fuselaje de duraluminio fundió debido a la exposición a temperaturas superiores a 600 °C.
- El perno de acero, con punto de fusión >1300 °C, no se fundió.
- Resultado: el aluminio fundido envolvió el perno, que quedó fosilizado en su interior al enfriarse.

Se presentan 2 imágenes a continuación (Figura 1 y 2) correspondientes al derecho y revés de la muestra analizada. Con números se indican las zonas analizadas por XRF.
