Informe de Detección de Desperfectos

Fecha de creación: 2025-06-19 17:20:53

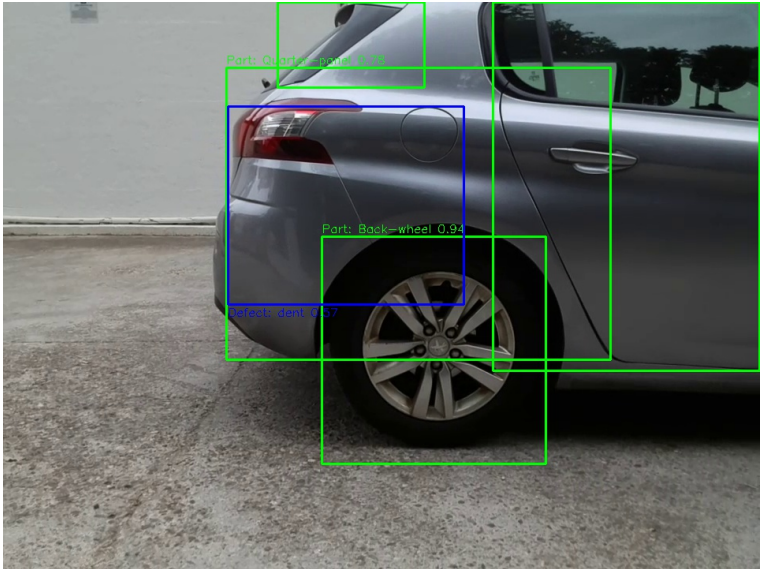
Frame 15: Desperfecto dent - Parte Quarter-panel

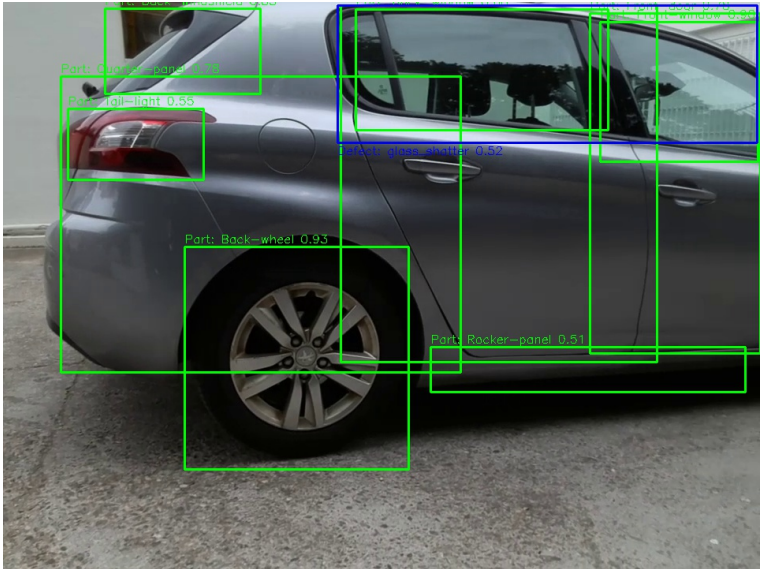
Frame 17: Desperfecto glass_shatter - Parte Back-window
