Inspection Result (Individual Data)

Lot number : 2

Inspected date : 2023/7/18 上午 07:54:43 ~ 2023/7/18 上午 09:33:22

商品名	乳白フィルム	周長
顧客名	最高速度214m/min 分解能0.4mm	Ex1
CODE番号		Ex2
基材		Ex3

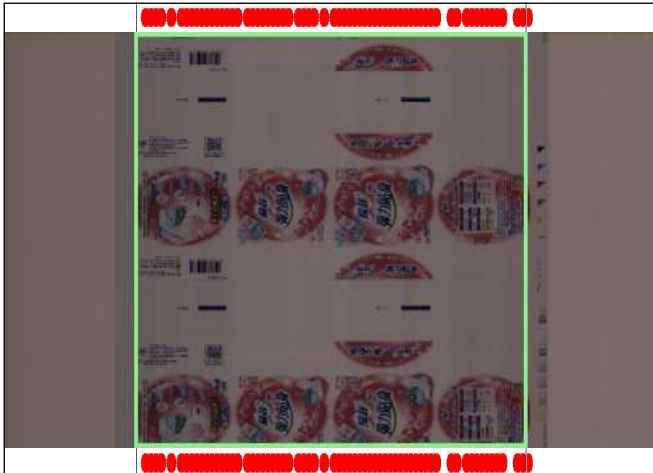
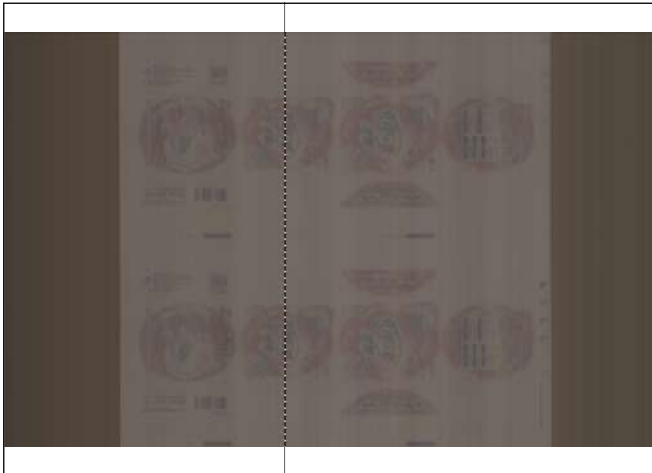
No.	#142, \$130	Date	2023/7/18 上午 09:32:26
Segment	1	Camera	0
Pattern	16783	Position[x, y]	72.9 [mm], 7826.1 [m], (65.7 [m])
Type	縱向刀絲疵點橫向刀絲	Size	H:16.4 ,V:38.1 [mm]
Result	OK	Area	17.2 [mm2]
Inspection level	0/5,0/5,4/3,4,4/3,4/3	Label	-
Light	6,6,3/6,6,3

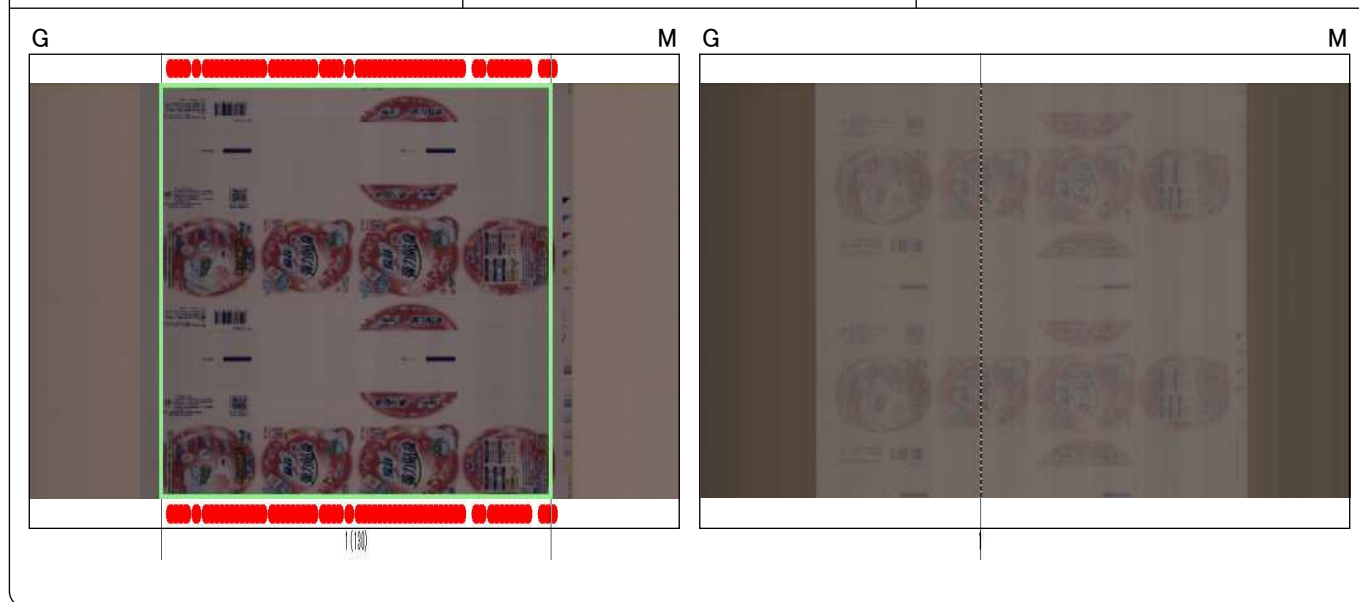
No.	#142, \$130	Date	2023/7/18 上午 09:32:26
Segment	1	Camera	0
Pattern	16783	Position[x, y]	7.9 [mm], 7826.2 [m], (65.6 [m])
Type	縱向刀絲疵點	Size	H:12.0 ,V:3.2 [mm]
Result	OK	Area	19.7 [mm2]
Inspection level	0/5,0/5,4/3,4,4/3,4/3	Label	-
Light	6,6,3/6,6,3

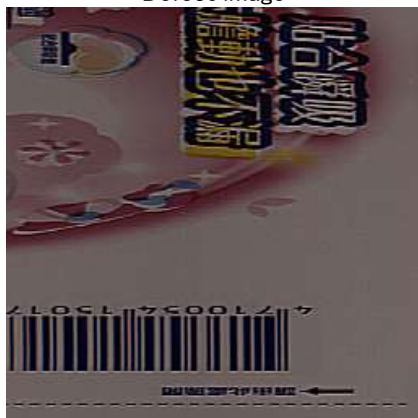
No.	#141, \$129	Date	2023/7/18 上午 09:32:26
Segment	1	Camera	0
Pattern	16782	Position[x, y]	48.0 [mm], 7825.5 [m], (66.3 [m])
Type	縱向刀絲疵點橫向刀絲	Size	H:87.2 ,V:222.7 [mm]
Result	OK	Area	55.8 [mm2]
Inspection level	0/5,0/5,4/3,4,4/3,4/3	Label	-
Light	6,6,3/6,6,3

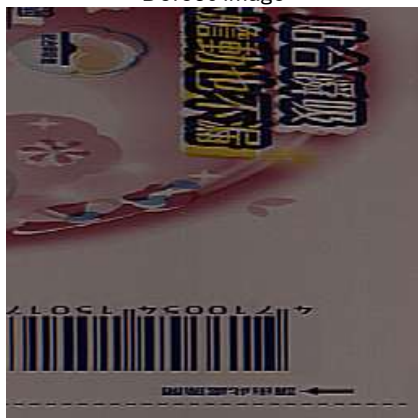
No.	#140, \$128	Date	2023/7/18 上午 09:32:26
Segment	1	Camera	0
Pattern	16781	Position[x, y]	8.2 [mm], 7825.1 [m], (66.8 [m])
Type	縱向刀絲疵點	Size	H:11.9 ,V:3.2 [mm]
Result	OK	Area	19.2 [mm2]
Inspection level	0/5,0/5,4/3,4,4/3,4/3	Label	-
Light	6,6,3/6,6,3

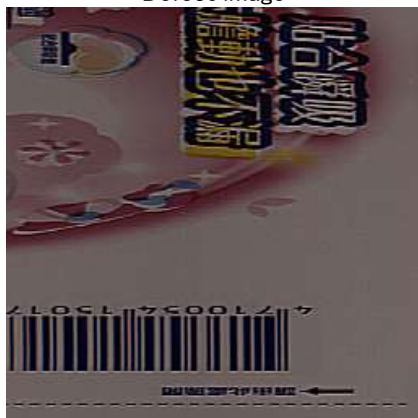
No.	#140, \$128	Date	2023/7/18 上午 09:32:26
Segment	1	Camera	0
Pattern	16781	Position[x, y]	16.6 [mm], 7825.2 [m], (66.6 [m])
Type	縱向刀絲疵點橫向刀絲	Size	H:47.3 ,V:18.7 [mm]
Result	OK	Area	30.6 [mm2]
Inspection level	0/5,0/5,4/3,4,4/3,4/3	Label	-
Light	6,6,3/6,6,3

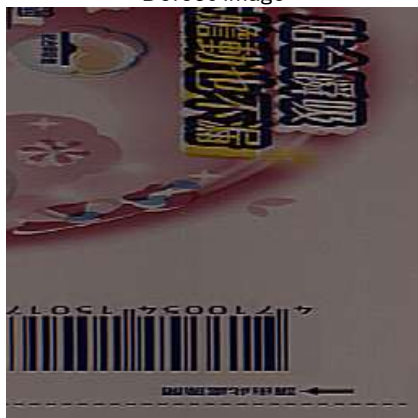
No.	#140, \$128	Date	2023/7/18 上午 09:32:26
Segment	1	Camera	0
Pattern	16781	Position[x, y]	60.0 [mm], 7825.0 [m], (66.8 [m])
Type	縱向刀絲疵點橫向刀絲	Size	H:71.6 ,V:60.7 [mm]
Result	OK	Area	48.9 [mm2]
Inspection level	0/5,0/5,4/3,4,4/3,4/3	Label	-
Light	6,6,3/6,6,3

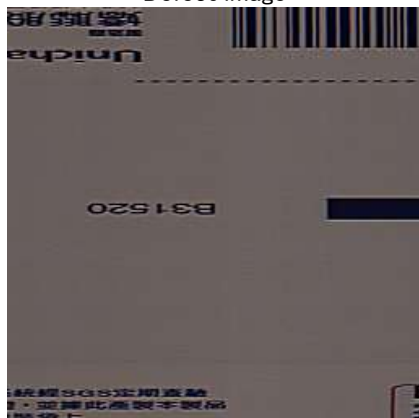
No.	#140, \$128	Date	2023/7/18 上午 09:32:26
Segment	1	Camera	0
Pattern	16781	Position[x, y]	29.7 [mm], 7825.0 [m], (66.8 [m])
Type	淡瑕疵縱向刀絲疵點橫向刀絲	Size	H:72.8 ,V:191.7 [mm]
Result	OK	Area	54.0 [mm2]
Inspection level	0/5,0/5,4/3,4,4/3,4/3	Label	-
Light	6,6,3/6,6,3

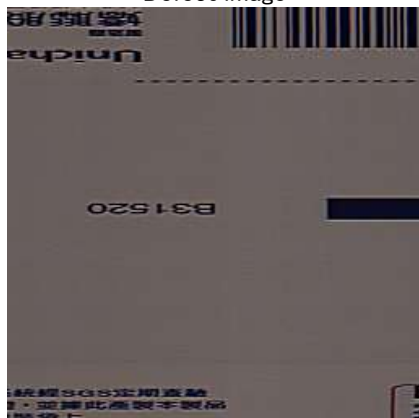
No.	#139, \$127	Date	2023/7/18 上午 09:32:25
Segment	1	Camera	0
Pattern	16780	Position[x, y]	228.2 [mm], 7824.6 [m], (67.2 [m])
Type	縱向刀絲疵點橫向刀絲	Size	H:40.6 ,V:122.2 [mm]
Result	OK	Area	18.5 [mm2]
Inspection level	0/5,0/5,4/3,4,4/3,4/3	Label	-
Light	6,6,3/6,6,3

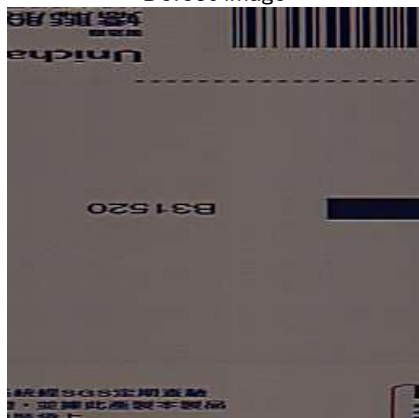
No.	#139, \$127	Date	2023/7/18 上午 09:32:25
Segment	1	Camera	0
Pattern	16780	Position[x, y]	44.3 [mm], 7824.8 [m], (67.0 [m])
Type	縱向刀絲疵點橫向刀絲	Size	H:76.5 ,V:5.6 [mm]
Result	OK	Area	44.0 [mm2]
Inspection level	0/5,0/5,4/3,4,4/3,4/3	Label	-
Light	6,6,3/6,6,3

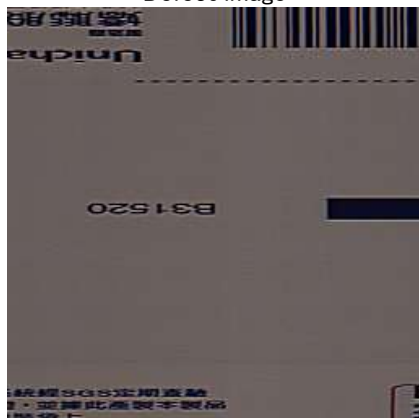
No.	#139, \$127	Date	2023/7/18 上午 09:32:25
Segment	1	Camera	0
Pattern	16780	Position[x, y]	22.5 [mm], 7824.5 [m], (67.3 [m])
Type	縱向刀絲疵點	Size	H:44.4 ,V:61.9 [mm]
Result	OK	Area	45.1 [mm2]
Inspection level	0/5,0/5,4/3,4,4/3,4/3	Label	-
Light	6,6,3/6,6,3

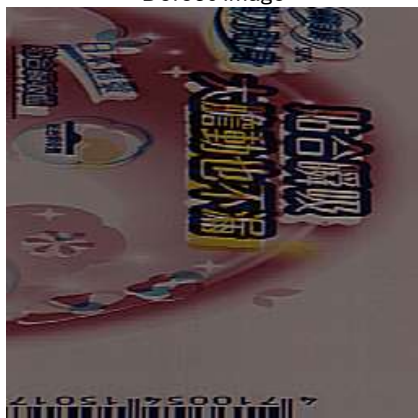
No.	#138, \$126	Date	2023/7/18 上午 09:32:25
Segment	1	Camera	0
Pattern	16779	Position[x, y]	23.1 [mm], 7824.0 [m], (67.8 [m])
Type	縱向刀絲疵點橫向刀絲	Size	H:56.0 ,V:91.3 [mm]
Result	OK	Area	53.3 [mm2]
Inspection level	0/5,0/5,4/3,4,4/3,4/3	Label	-
Light	6,6,3/6,6,3

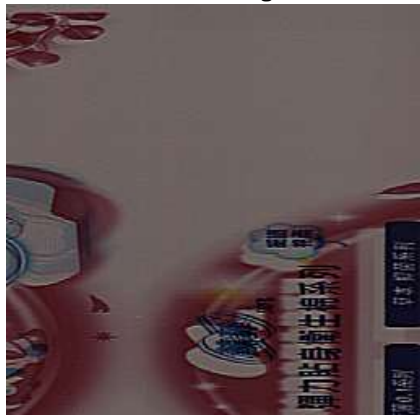
No.	#133, \$123	Date	2023/7/18 上午 09:32:20
Segment	1	Camera	0
Pattern	16767	Position[x, y]	315.3 [mm], 7817.2 [m], (74.6 [m])
Type	淡瑕疵縱向刀絲疵點橫向刀絲	Size	H:96.1 ,V:73.4 [mm]
Result	OK	Area	998.6 [mm2]
Inspection level	0/5,0/5,4/3,4,4/3,4/3	Label	-
Light	6,6,3/6,6,3

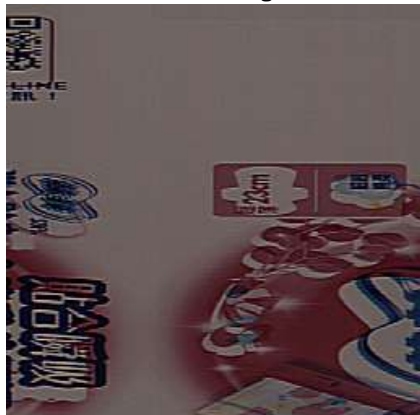
No.	#133, \$123	Date	2023/7/18 上午 09:32:20
Segment	1	Camera	0
Pattern	16767	Position[x, y]	120.5 [mm], 7817.2 [m], (74.6 [m])
Type	淡瑕疵縱向刀絲疵點橫向刀絲	Size	H:265.9 ,V:289.7 [mm]
Result	OK	Area	1090.5 [mm2]
Inspection level	0/5,0/5,4/3,4,4/3,4/3	Label	-
Light	6,6,3/6,6,3

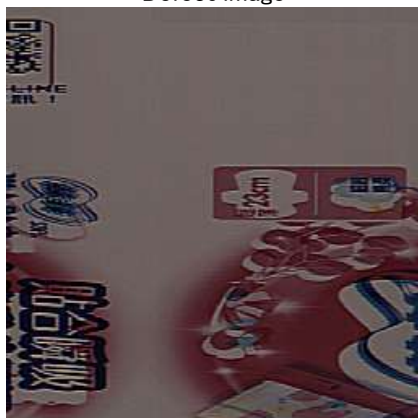
No.	#132, \$122	Date	2023/7/18 上午 09:32:20
Segment	1	Camera	0
Pattern	16766	Position[x, y]	30.1 [mm], 7816.7 [m], (75.1 [m])
Type	淡瑕疵縱向刀絲疵點橫向刀絲	Size	H:78.1 ,V:108.8 [mm]
Result	OK	Area	624.5 [mm2]
Inspection level	0/5,0/5,4/3,4,4/3,4/3	Label	-
Light	6,6,3/6,6,3

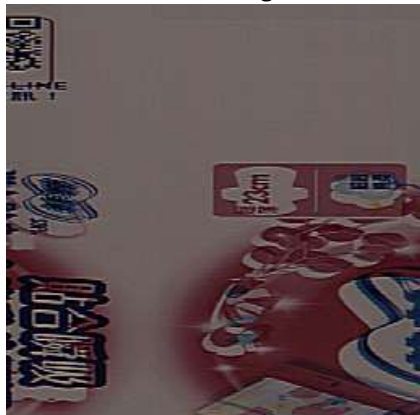
No.	#132, \$122	Date	2023/7/18 上午 09:32:20
Segment	1	Camera	0
Pattern	16766	Position[x, y]	120.1 [mm], 7816.7 [m], (75.1 [m])
Type	淡瑕疵縱向刀絲疵點橫向刀絲	Size	H:135.4 ,V:68.7 [mm]
Result	OK	Area	811.9 [mm2]
Inspection level	0/5,0/5,4/3,4,4/3,4/3	Label	-
Light	6,6,3/6,6,3

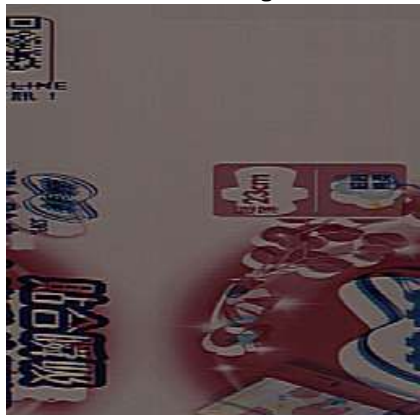
No.	#132, \$122	Date	2023/7/18 上午 09:32:20
Segment	1	Camera	0
Pattern	16766	Position[x, y]	318.0 [mm], 7816.8 [m], (75.1 [m])
Type	淡瑕疵縱向刀絲疵點橫向刀絲	Size	H:100.5 ,V:311.2 [mm]
Result	OK	Area	856.7 [mm2]
Inspection level	0/5,0/5,4/3,4,4/3,4/3	Label	-
Light	6,6,3/6,6,3

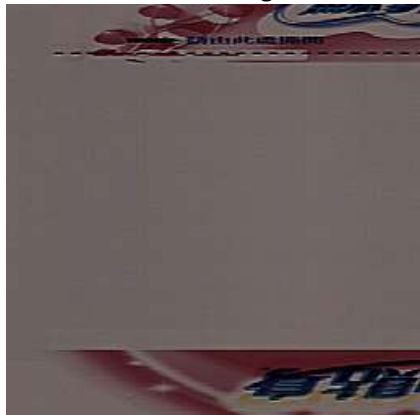
No.	#132, \$122	Date	2023/7/18 上午 09:32:20
Segment	1	Camera	0
Pattern	16766	Position[x, y]	221.0 [mm], 7816.8 [m], (75.1 [m])
Type	淡瑕疵縱向刀絲疵點橫向刀絲	Size	H:167.3 ,V:181.0 [mm]
Result	OK	Area	964.7 [mm2]
Inspection level	0/5,0/5,4/3,4,4/3,4/3	Label	-
Light	6,6,3/6,6,3

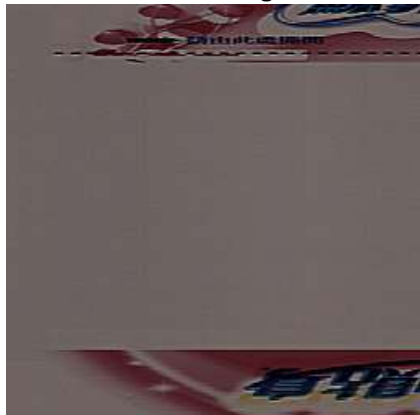
No.	#131, \$121	Date	2023/7/18 上午 09:32:19
Segment	1	Camera	0
Pattern	16765	Position[x, y]	215.4 [mm], 7816.4 [m], (75.4 [m])
Type	淡瑕疵橫向刀絲	Size	H:91.4 ,V:66.7 [mm]
Result	OK	Area	585.9 [mm2]
Inspection level	0/5,0/5,4/3,4,4/3,4/3	Label	-
Light	6,6,3/6,6,3

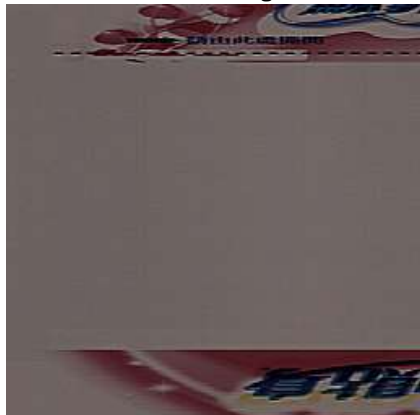
No.	#131, \$121	Date	2023/7/18 上午 09:32:19
Segment	1	Camera	0
Pattern	16765	Position[x, y]	215.3 [mm], 7816.3 [m], (75.5 [m])
Type	淡瑕疵縱向刀絲疵點橫向刀絲	Size	H:148.1 ,V:165.9 [mm]
Result	OK	Area	890.2 [mm2]
Inspection level	0/5,0/5,4/3,4,4/3,4/3	Label	-
Light	6,6,3/6,6,3

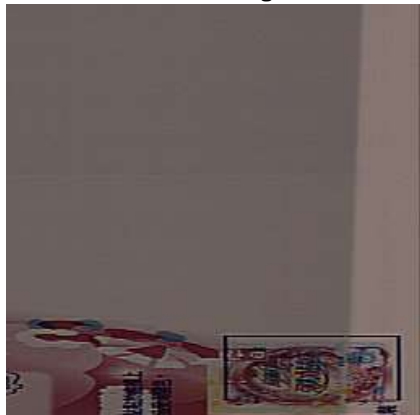
No.	#128, \$120	Date	2023/7/18 上午 09:32:15
Segment	1	Camera	0
Pattern	16754	Position[x, y]	67.3 [mm], 7810.9 [m], (81.0 [m])
Type	淡瑕疵	Size	H:12.3 ,V:25.4 [mm]
Result	OK	Area	176.7 [mm2]
Inspection level	0/5,0/5,4/3,4,4/3,4/3	Label	-
Light	6,6,3/6,6,3

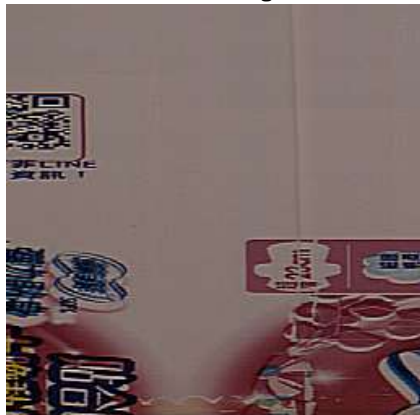
No.	#127, \$119	Date	2023/7/18 上午 09:32:14
Segment	1	Camera	0
Pattern	16753	Position[x, y]	181.7 [mm], 7810.3 [m], (81.6 [m])
Type	淡瑕疵縱向刀絲疵點橫向刀絲	Size	H:358.7 ,V:510.8 [mm]
Result	OK	Area	40533.7 [mm2]
Inspection level	0/5,0/5,4/3,4,4/3,4/3	Label	-
Light	6,6,3/6,6,3

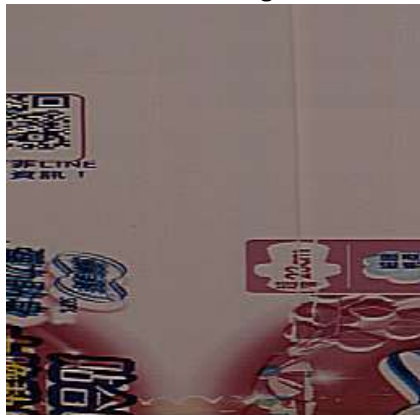
No.	#126, \$118	Date	2023/7/18 上午 09:32:14
Segment	1	Camera	0
Pattern	16752	Position[x, y]	38.3 [mm], 7809.7 [m], (82.2 [m])
Type	淡瑕疵縱向刀絲疵點橫向刀絲	Size	H:85.1 ,V:202.4 [mm]
Result	OK	Area	156.5 [mm2]
Inspection level	0/5,0/5,4/3,4,4/3,4/3	Label	-
Light	6,6,3/6,6,3

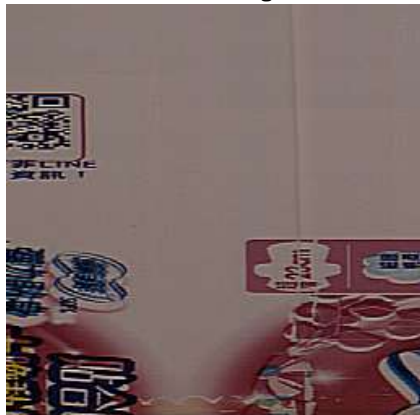
No.	#126, \$118	Date	2023/7/18 上午 09:32:14
Segment	1	Camera	0
Pattern	16752	Position[x, y]	41.4 [mm], 7809.9 [m], (81.9 [m])
Type	淡瑕疵縱向刀絲疵點橫向刀絲	Size	H:65.2 ,V:21.8 [mm]
Result	OK	Area	158.4 [mm2]
Inspection level	0/5,0/5,4/3,4,4/3,4/3	Label	-
Light	6,6,3/6,6,3

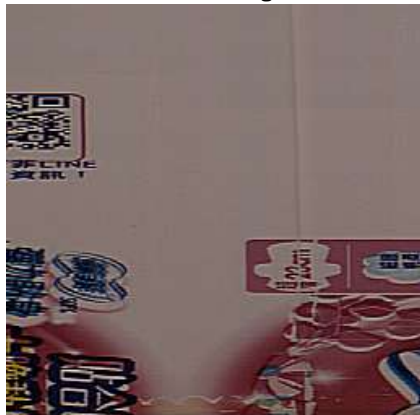
No.	#126, \$118	Date	2023/7/18 上午 09:32:14
Segment	1	Camera	0
Pattern	16752	Position[x, y]	205.0 [mm], 7809.8 [m], (82.0 [m])
Type	淡瑕疵縱向刀絲疵點橫向刀絲	Size	H:55.2 ,V:126.6 [mm]
Result	OK	Area	158.6 [mm2]
Inspection level	0/5,0/5,4/3,4,4/3,4/3	Label	-
Light	6,6,3/6,6,3

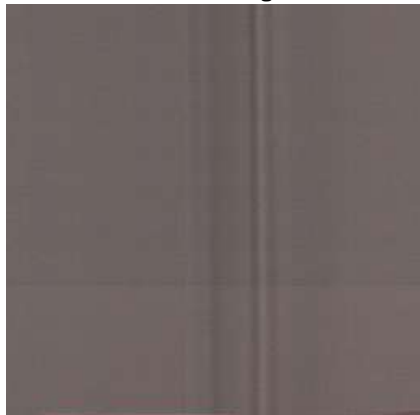
No.	#126, \$118	Date	2023/7/18 上午 09:32:14
Segment	1	Camera	0
Pattern	16752	Position[x, y]	108.8 [mm], 7809.8 [m], (82.0 [m])
Type	淡瑕疵縱向刀絲疵點橫向刀絲	Size	H:39.1 ,V:240.5 [mm]
Result	OK	Area	167.4 [mm2]
Inspection level	0/5,0/5,4/3,4,4/3,4/3	Label	-
Light	6,6,3/6,6,3

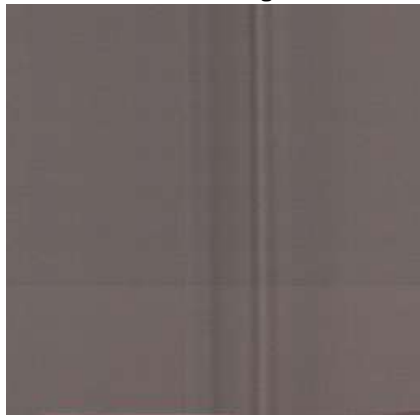
No.	#125, \$117	Date	2023/7/18 上午 09:32:14
Segment	1	Camera	0
Pattern	16751	Position[x, y]	193.5 [mm], 7809.5 [m], (82.4 [m])
Type	淡瑕疵縱向刀絲疵點	Size	H:44.8 ,V:15.5 [mm]
Result	OK	Area	70.3 [mm2]
Inspection level	0/5,0/5,4/3,4,4/3,4/3	Label	-
Light	6,6,3/6,6,3

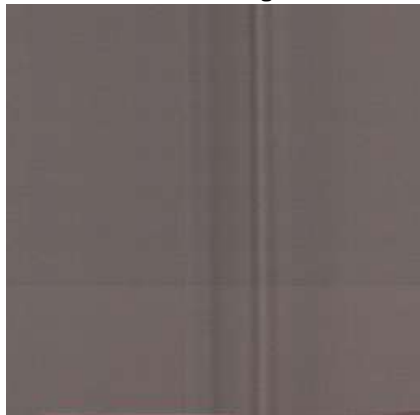
No.	#125, \$117	Date	2023/7/18 上午 09:32:14
Segment	1	Camera	0
Pattern	16751	Position[x, y]	41.3 [mm], 7809.2 [m], (82.6 [m])
Type	淡瑕疵縱向刀絲疵點橫向刀絲	Size	H:106.2 ,V:305.2 [mm]
Result	OK	Area	85.2 [mm2]
Inspection level	0/5,0/5,4/3,4,4/3,4/3	Label	-
Light	6,6,3/6,6,3

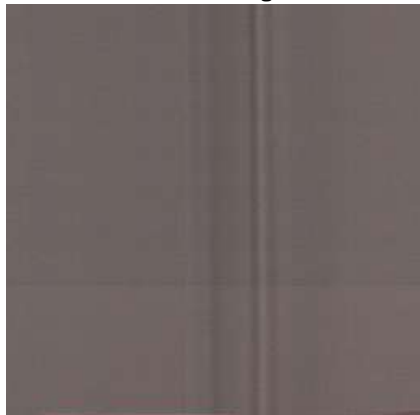
No.	#125, \$117	Date	2023/7/18 上午 09:32:14
Segment	1	Camera	0
Pattern	16751	Position[x, y]	234.8 [mm], 7809.5 [m], (82.4 [m])
Type	淡瑕疵縱向刀絲疵點橫向刀絲	Size	H:80.7 ,V:52.8 [mm]
Result	OK	Area	116.2 [mm2]
Inspection level	0/5,0/5,4/3,4,4/3,4/3	Label	-
Light	6,6,3/6,6,3

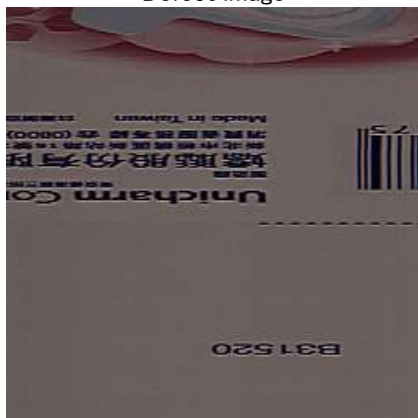
No.	#125, \$117	Date	2023/7/18 上午 09:32:14
Segment	1	Camera	0
Pattern	16751	Position[x, y]	30.3 [mm], 7809.4 [m], (82.4 [m])
Type	淡瑕疵縱向刀絲疵點橫向刀絲	Size	H:74.9 ,V:46.4 [mm]
Result	OK	Area	151.0 [mm2]
Inspection level	0/5,0/5,4/3,4,4/3,4/3	Label	-
Light	6,6,3/6,6,3

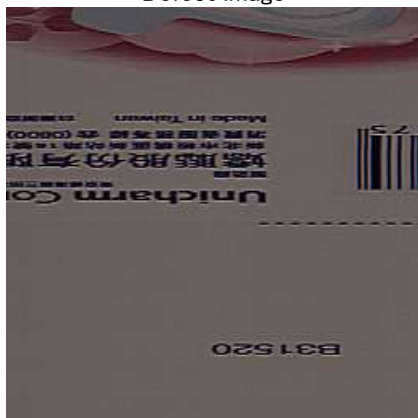
No.	#124, \$116	Date	2023/7/18 上午 09:32:13
Segment	1	Camera	0
Pattern	16750	Position[x, y]	45.7 [mm], 7808.7 [m], (83.1 [m])
Type	縱向刀絲疵點	Size	H:1.0 ,V:15.9 [mm]
Result	OK	Area	10.2 [mm2]
Inspection level	0/5,0/5,4/3,4,4/3,4/3	Label	-
Light	6,6,3/6,6,3

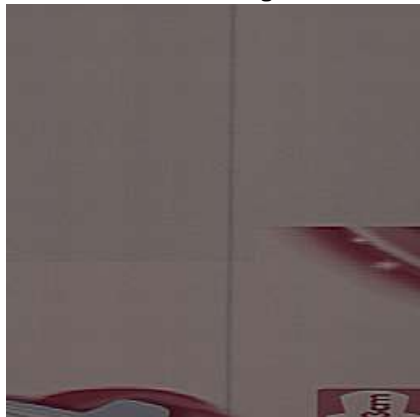
No.	#118, \$115	Date	2023/7/18 上午 09:31:55
Segment	1	Camera	0
Pattern	16699	Position[x, y]	174.6 [mm], 7784.9 [m], (106.9 [m])
Type	縱向刀絲疵點	Size	H:1.6 ,V:146.1 [mm]
Result	OK	Area	99.4 [mm2]
Inspection level	0/5,0/5,4/3,4,4/3,4/3	Label	-
Light	6,6,3/6,6,3

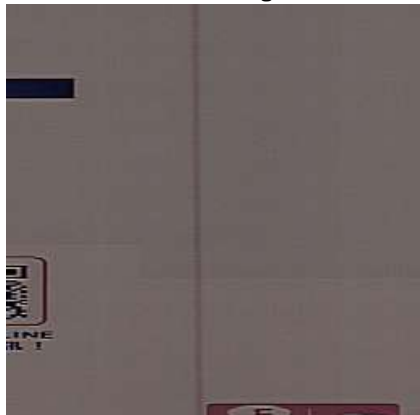
No.	#112, \$110	Date	2023/7/18 上午 09:28:46
Segment	1	Camera	0
Pattern	16159	Position[x, y]	91.6 [mm], 7533.2 [m], (358.7 [m])
Type	縱向刀絲疵點	Size	H:1.8 ,V:154.0 [mm]
Result	OK	Area	128.6 [mm2]
Inspection level	0/5,0/5,4/3,4,4/3,4/3	Label	-
Light	6,6,3/6,6,3

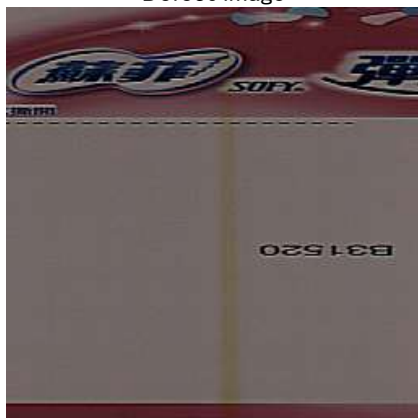
No.	#110, \$108	Date	2023/7/18 上午 09:25:11
Segment	1	Camera	0
Pattern	15546	Position[x, y]	216.2 [mm], 7246.9 [m], (644.9 [m])
Type	縱向刀絲疵點	Size	H:2.8 ,V:108.0 [mm]
Result	OK	Area	75.9 [mm2]
Inspection level	0/5,0/5,4/3,4,4/3,4/3	Label	-
Light	6,6,3/6,6,3

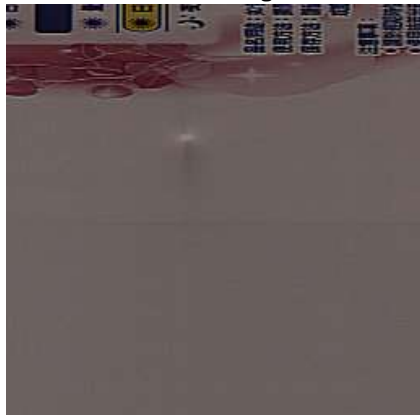
No.	#109, \$107	Date	2023/7/18 上午 09:24:33
Segment	1	Camera	0
Pattern	15437	Position[x, y]	325.3 [mm], 7196.4 [m], (695.5 [m])
Type	縱向刀絲疵點	Size	H:2.1 ,V:5.2 [mm]
Result	OK	Area	2.3 [mm2]
Inspection level	0/5,0/5,4/3,4,4/3,4/3	Label	-
Light	6,6,3/6,6,3

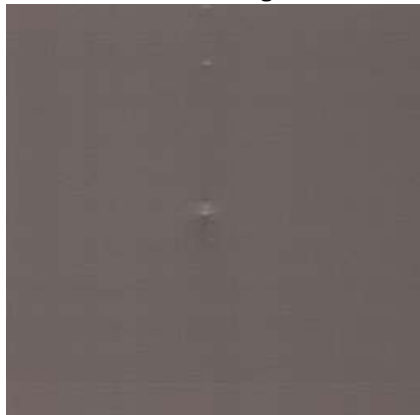
No.	#108, \$106	Date	2023/7/18 上午 09:22:36
Segment	1	Camera	0
Pattern	15101	Position[x, y]	308.2 [mm], 7039.5 [m], (852.3 [m])
Type	微小疵點	Size	H:1.6 ,V:1.6 [mm]
Result	OK	Area	1.6 [mm2]
Inspection level	0/5,0/5,4/3,4,4/3,4/3	Label	-
Light	6,6,3/6,6,3

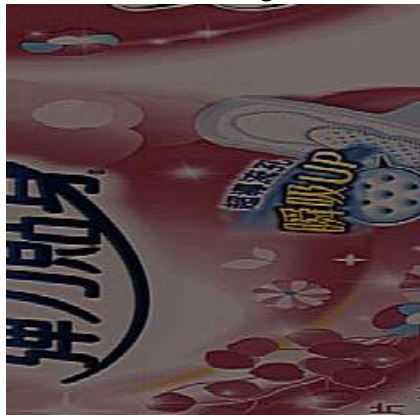
No.	#105, \$103	Date	2023/7/18 上午 09:19:53
Segment	1	Camera	0
Pattern	14636	Position[x, y]	243.6 [mm], 6822.9 [m], (1069.0 [m])
Type	縱向刀絲疵點	Size	H:1.6 ,V:9.9 [mm]
Result	OK	Area	2.5 [mm2]
Inspection level	0/5,0/5,4/3,4,4/3,4/3	Label	-
Light	6,6,3/6,6,3

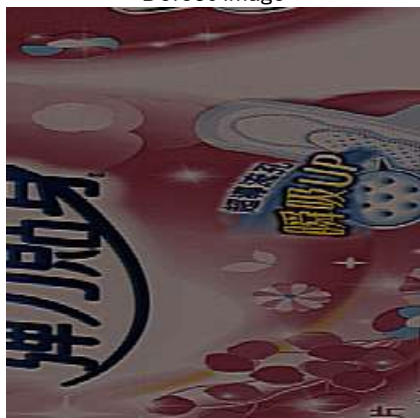
No.	#104, \$102	Date	2023/7/18 上午 09:19:53
Segment	1	Camera	0
Pattern	14635	Position[x, y]	182.3 [mm], 6822.4 [m], (1069.4 [m])
Type	縱向刀絲疵點	Size	H:0.6 ,V:13.9 [mm]
Result	OK	Area	6.0 [mm2]
Inspection level	0/5,0/5,4/3,4,4/3,4/3	Label	-
Light	6,6,3/6,6,3

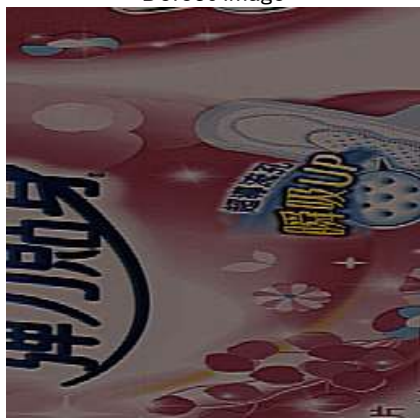
No.	#104, \$102	Date	2023/7/18 上午 09:19:53
Segment	1	Camera	0
Pattern	14635	Position[x, y]	48.4 [mm], 6822.4 [m], (1069.4 [m])
Type	縱向刀絲疵點	Size	H:20.1 ,V:24.2 [mm]
Result	OK	Area	8.3 [mm2]
Inspection level	0/5,0/5,4/3,4,4/3,4/3	Label	-
Light	6,6,3/6,6,3

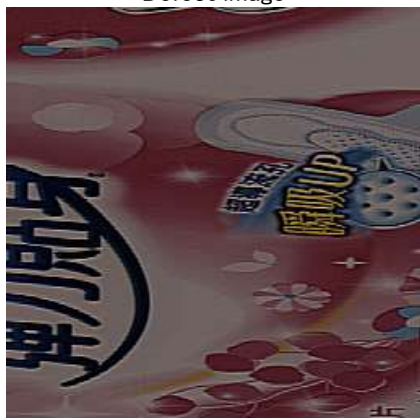
No.	#104, \$102	Date	2023/7/18 上午 09:19:53
Segment	1	Camera	0
Pattern	14635	Position[x, y]	47.3 [mm], 6822.6 [m], (1069.3 [m])
Type	縱向刀絲疵點	Size	H:0.6 ,V:15.5 [mm]
Result	OK	Area	9.0 [mm2]
Inspection level	0/5,0/5,4/3,4,4/3,4/3	Label	-
Light	6,6,3/6,6,3
