Inspection Result (Individual Data)

Lot number : 4

商品名	乳白フィルム	周長
顧客名	最高速度214m/min 分解能0.4mm	Ex1
CODE番号		Ex2
基材		Ex3

Total defects	193	検査範囲 : 168.6 ~ 528.6 [mm] 寬度 : 360.0 [mm]
Web length	8049.6 [m]	参照更新 : 週期12<平時>/週期12<平時>
Segments	1 (從左側)

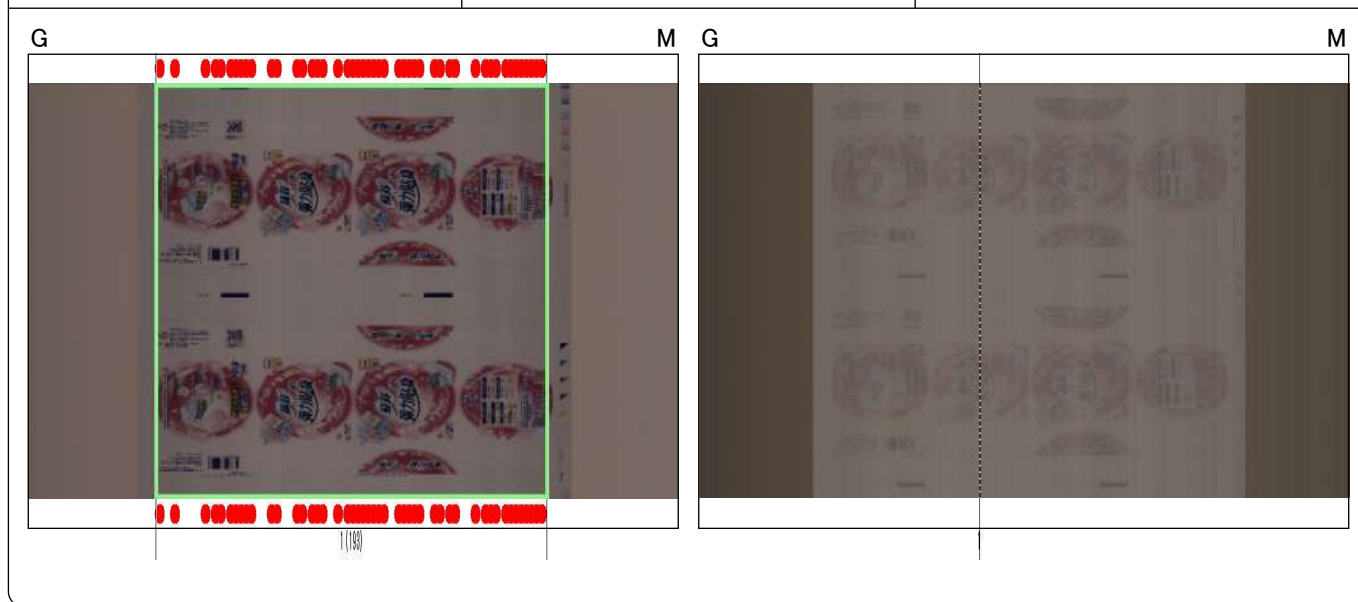
No.	#204, \$193	Date	2023/7/19 下午 12:57:47
Segment	1	Camera	0
Pattern	16242	Position[x, y]	53.7 [mm], 7956.6 [m], (93.0 [m])
Type	淡瑕疵縱向刀絲疵點橫向刀絲	Size	H:126.7 ,V:251.6 [mm]
Result	OK	Area	126.0 [mm2]
Inspection level	0/5,0/5,4/3,4,4/3,4/3	Label	-
Light	6,6,3/6,6,3

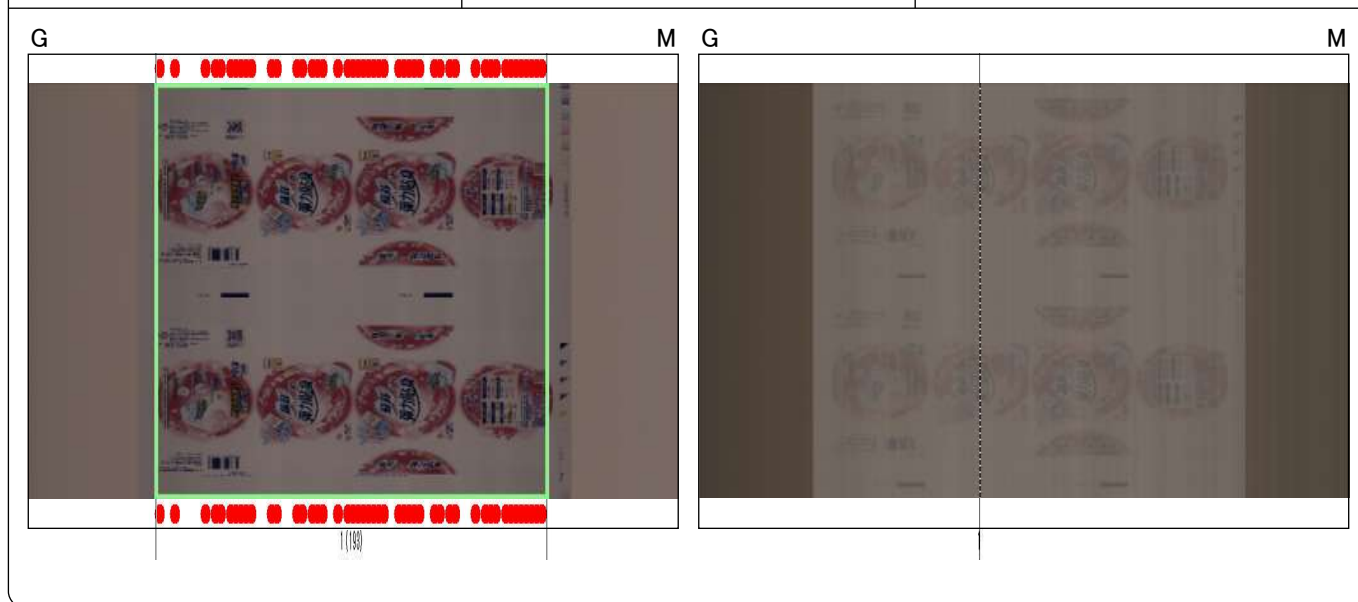
No.	#204, \$193	Date	2023/7/19 下午 12:57:47
Segment	1	Camera	0
Pattern	16242	Position[x, y]	206.5 [mm], 7956.8 [m], (92.7 [m])
Type	縱向刀絲疵點橫向刀絲	Size	H:122.0 ,V:176.2 [mm]
Result	OK	Area	145.1 [mm2]
Inspection level	0/5,0/5,4/3,4,4/3,4/3	Label	-
Light	6,6,3/6,6,3

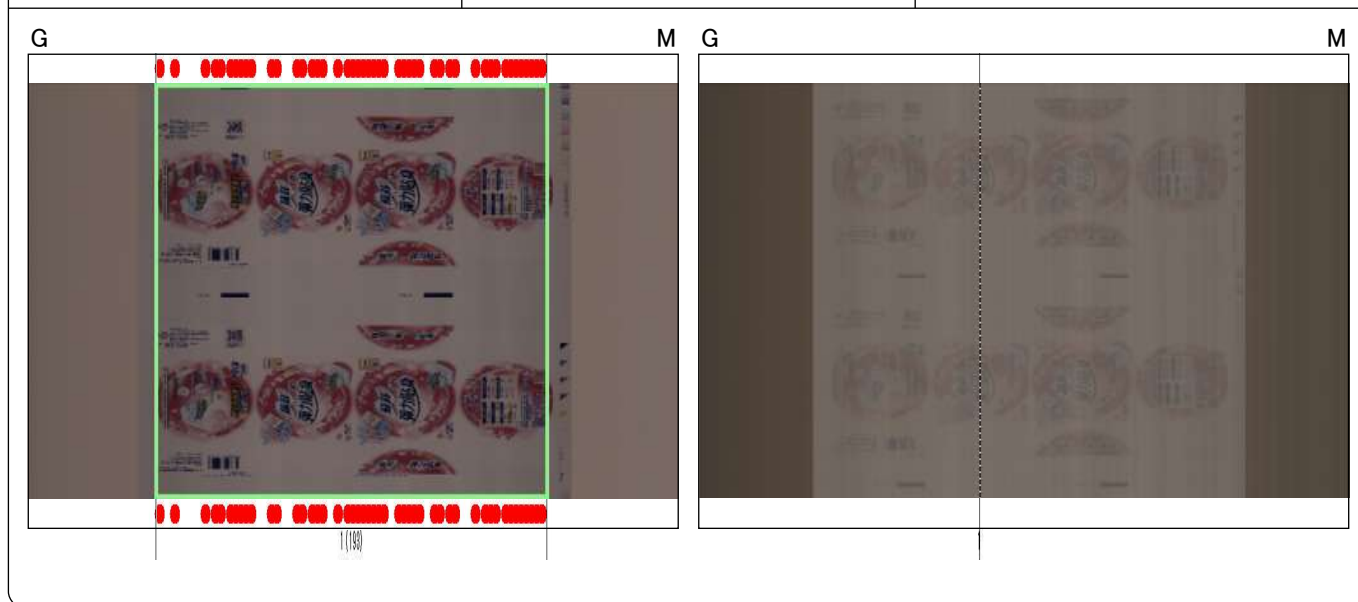
No.	#204, \$193	Date	2023/7/19 下午 12:57:47
Segment	1	Camera	0
Pattern	16242	Position[x, y]	273.6 [mm], 7956.7 [m], (92.9 [m])
Type	淡瑕疵縱向刀絲疵點橫向刀絲	Size	H:174.3 ,V:298.9 [mm]
Result	OK	Area	12983.6 [mm2]
Inspection level	0/5,0/5,4/3,4,4/3,4/3	Label	-
Light	6,6,3/6,6,3

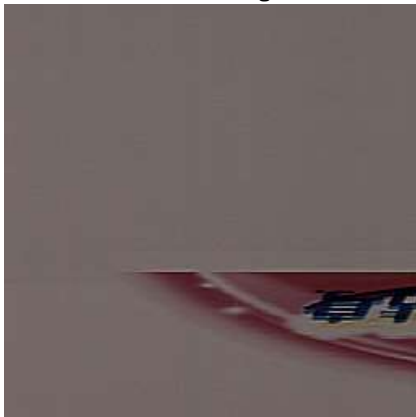
No.	#203, \$192	Date	2023/7/19 下午 12:57:46
Segment	1	Camera	0
Pattern	16241	Position[x, y]	258.9 [mm], 7956.3 [m], (93.3 [m])
Type	淡瑕疵縱向刀絲疵點橫向刀絲	Size	H:182.2 ,V:327.0 [mm]
Result	OK	Area	14240.3 [mm2]
Inspection level	0/5,0/5,4/3,4,4/3,4/3	Label	-
Light	6,6,3/6,6,3

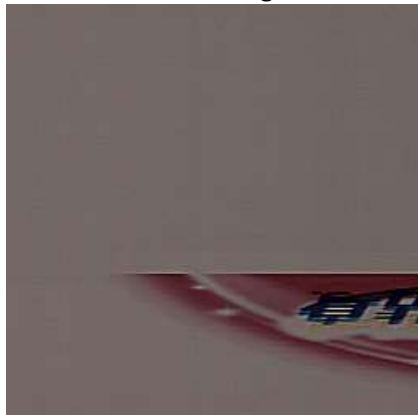
No.	#203, \$192	Date	2023/7/19 下午 12:57:46
Segment	1	Camera	0
Pattern	16241	Position[x, y]	100.4 [mm], 7956.2 [m], (93.3 [m])
Type	淡瑕疵縱向刀絲疵點橫向刀絲	Size	H:270.4 ,V:402.1 [mm]
Result	OK	Area	22298.3 [mm2]
Inspection level	0/5,0/5,4/3,4,4/3,4/3	Label	-
Light	6,6,3/6,6,3

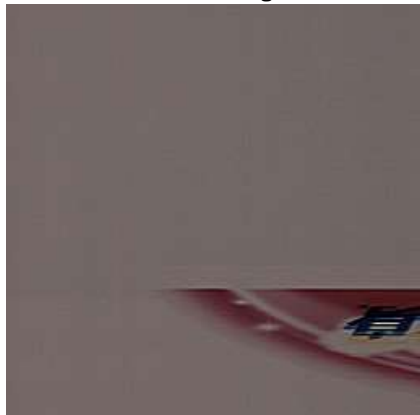
No.	#202, \$191	Date	2023/7/19 下午 12:57:46
Segment	1	Camera	0
Pattern	16240	Position[x, y]	112.1 [mm], 7955.8 [m], (93.8 [m])
Type	淡瑕疵縱向刀絲疵點橫向刀絲	Size	H:269.4 ,V:373.9 [mm]
Result	OK	Area	21384.5 [mm2]
Inspection level	0/5,0/5,4/3,4,4/3,4/3	Label	-
Light	6,6,3/6,6,3

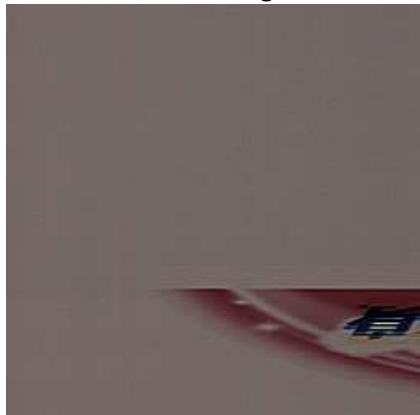
No.	#201, \$190	Date	2023/7/19 下午 12:57:45
Segment	1	Camera	0
Pattern	16239	Position[x, y]	256.0 [mm], 7955.3 [m], (94.3 [m])
Type	淡瑕疵縱向刀絲疵點橫向刀絲	Size	H:176.1 ,V:406.4 [mm]
Result	OK	Area	12983.5 [mm2]
Inspection level	0/5,0/5,4/3,4,4/3,4/3	Label	-
Light	6,6,3/6,6,3

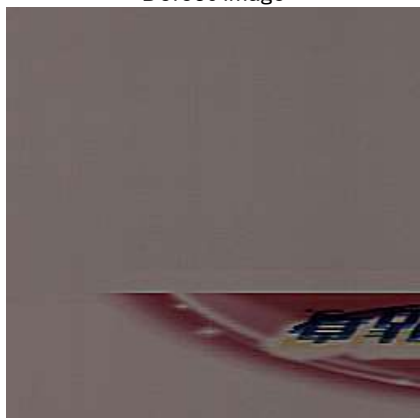
No.	#200, \$189	Date	2023/7/19 下午 12:57:45
Segment	1	Camera	0
Pattern	16238	Position[x, y]	270.5 [mm], 7954.8 [m], (94.8 [m])
Type	淡瑕疵縱向刀絲疵點橫向刀絲	Size	H:156.6 ,V:412.0 [mm]
Result	OK	Area	12372.7 [mm2]
Inspection level	0/5,0/5,4/3,4,4/3,4/3	Label	-
Light	6,6,3/6,6,3

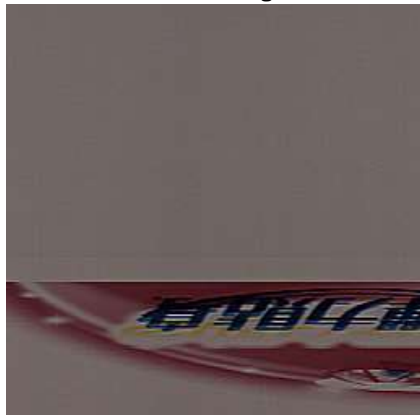
No.	#197, \$188	Date	2023/7/19 下午 12:57:38
Segment	1	Camera	0
Pattern	16223	Position[x, y]	295.5 [mm], 7946.0 [m], (103.5 [m])
Type	縱向刀絲疵點	Size	H:0.6 ,V:34.5 [mm]
Result	OK	Area	5.9 [mm2]
Inspection level	0/5,0/5,4/3,4,4/3,4/3	Label	-
Light	6,6,3/6,6,3

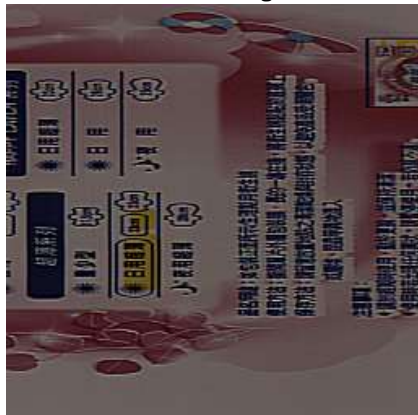
No.	#197, \$188	Date	2023/7/19 下午 12:57:38
Segment	1	Camera	0
Pattern	16223	Position[x, y]	335.1 [mm], 7946.0 [m], (103.5 [m])
Type	縱向刀絲疵點橫向刀絲	Size	H:33.7 ,V:81.4 [mm]
Result	OK	Area	16.0 [mm2]
Inspection level	0/5,0/5,4/3,4,4/3,4/3	Label	-
Light	6,6,3/6,6,3

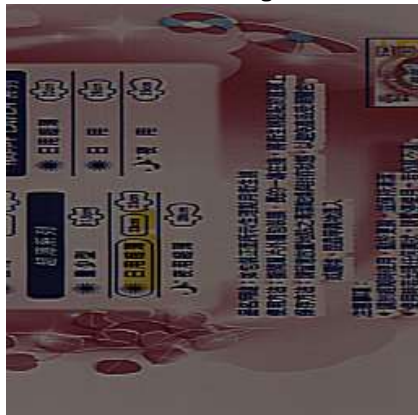
No.	#196, \$187	Date	2023/7/19 下午 12:57:38
Segment	1	Camera	0
Pattern	16222	Position[x, y]	205.9 [mm], 7945.6 [m], (104.0 [m])
Type	縱向刀絲疵點	Size	H:1.8 ,V:7.9 [mm]
Result	OK	Area	4.8 [mm2]
Inspection level	0/5,0/5,4/3,4,4/3,4/3	Label	-
Light	6,6,3/6,6,3

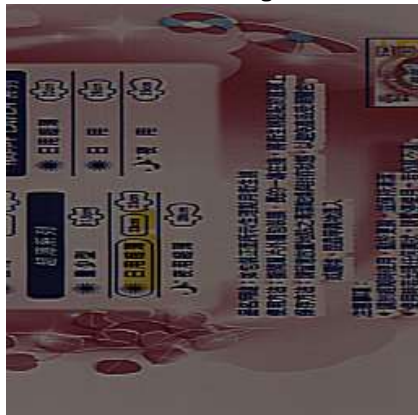
No.	#196, \$187	Date	2023/7/19 下午 12:57:38
Segment	1	Camera	0
Pattern	16222	Position[x, y]	206.0 [mm], 7945.4 [m], (104.2 [m])
Type	縱向刀絲疵點	Size	H:2.1 ,V:8.7 [mm]
Result	OK	Area	7.6 [mm2]
Inspection level	0/5,0/5,4/3,4,4/3,4/3	Label	-
Light	6,6,3/6,6,3

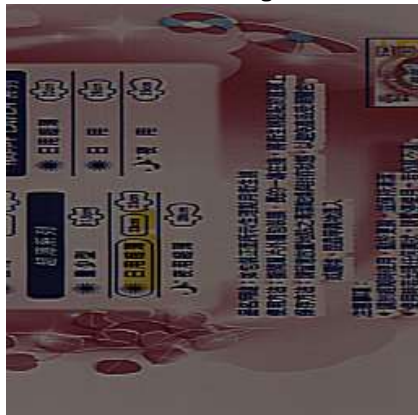
No.	#196, \$187	Date	2023/7/19 下午 12:57:38
Segment	1	Camera	0
Pattern	16222	Position[x, y]	113.8 [mm], 7945.4 [m], (104.2 [m])
Type	縱向刀絲疵點橫向刀絲	Size	H:11.7 ,V:13.1 [mm]
Result	OK	Area	9.0 [mm2]
Inspection level	0/5,0/5,4/3,4,4/3,4/3	Label	-
Light	6,6,3/6,6,3

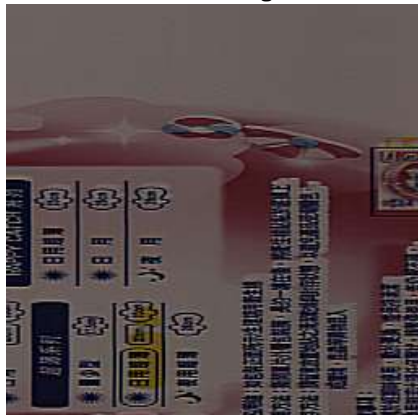
No.	#196, \$187	Date	2023/7/19 下午 12:57:38
Segment	1	Camera	0
Pattern	16222	Position[x, y]	333.0 [mm], 7945.6 [m], (104.0 [m])
Type	縱向刀絲疵點	Size	H:2.5 ,V:27.4 [mm]
Result	OK	Area	15.6 [mm2]
Inspection level	0/5,0/5,4/3,4,4/3,4/3	Label	-
Light	6,6,3/6,6,3

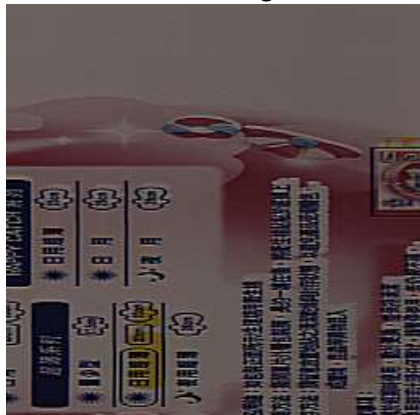
No.	#195, \$186	Date	2023/7/19 下午 12:57:37
Segment	1	Camera	0
Pattern	16221	Position[x, y]	105.3 [mm], 7944.9 [m], (104.7 [m])
Type	縱向刀絲疵點橫向刀絲	Size	H:19.9 ,V:69.1 [mm]
Result	OK	Area	7.7 [mm2]
Inspection level	0/5,0/5,4/3,4,4/3,4/3	Label	-
Light	6,6,3/6,6,3

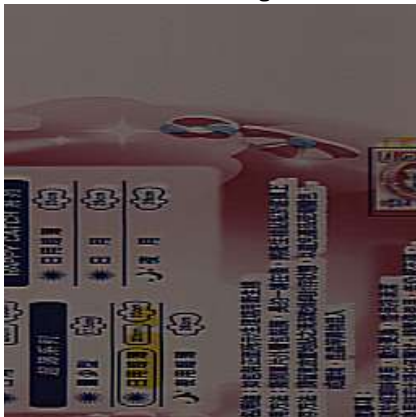
No.	#195, \$186	Date	2023/7/19 下午 12:57:37
Segment	1	Camera	0
Pattern	16221	Position[x, y]	341.5 [mm], 7944.8 [m], (104.7 [m])
Type	縱向刀絲疵點	Size	H:18.8 ,V:72.2 [mm]
Result	OK	Area	8.8 [mm2]
Inspection level	0/5,0/5,4/3,4,4/3,4/3	Label	-
Light	6,6,3/6,6,3

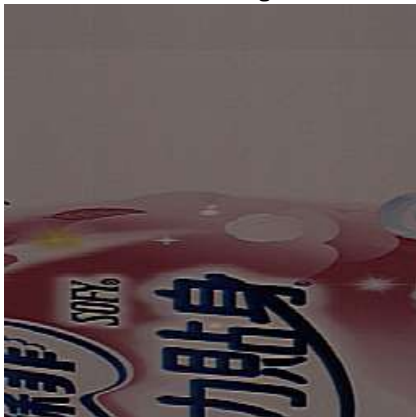
No.	#184, \$181	Date	2023/7/19 下午 12:55:50
Segment	1	Camera	0
Pattern	15940	Position[x, y]	134.7 [mm], 7807.0 [m], (242.5 [m])
Type	微小疵點	Size	H:1.9 ,V:2.4 [mm]
Result	OK	Area	3.0 [mm2]
Inspection level	0/5,0/5,4/3,4,4/3,4/3	Label	-
Light	6,6,3/6,6,3

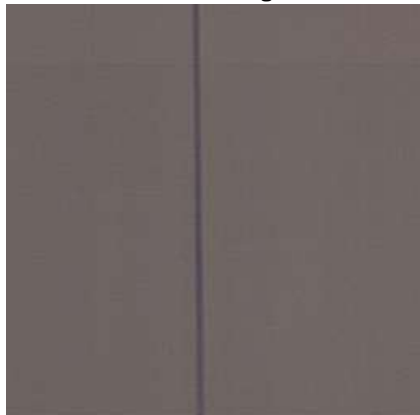
No.	#183, \$180	Date	2023/7/19 下午 12:55:36
Segment	1	Camera	0
Pattern	15901	Position[x, y]	147.4 [mm], 7787.5 [m], (262.1 [m])
Type	縱向刀絲疵點	Size	H:1.9 ,V:119.9 [mm]
Result	OK	Area	134.4 [mm2]
Inspection level	0/5,0/5,4/3,4,4/3,4/3	Label	-
Light	6,6,3/6,6,3

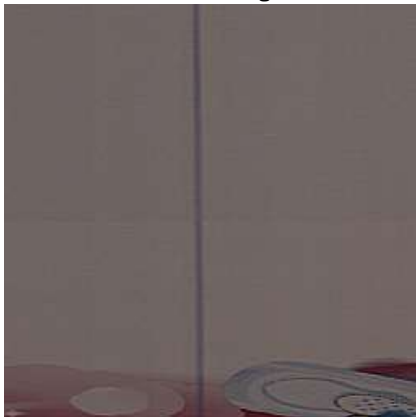
No.	#181, \$178	Date	2023/7/19 下午 12:55:13
Segment	1	Camera	0
Pattern	15842	Position[x, y]	144.8 [mm], 7758.5 [m], (291.1 [m])
Type	橫向刀絲	Size	H:3.2 ,V:1.6 [mm]
Result	OK	Area	4.3 [mm2]
Inspection level	0/5,0/5,4/3,4,4/3,4/3	Label	-
Light	6,6,3/6,6,3

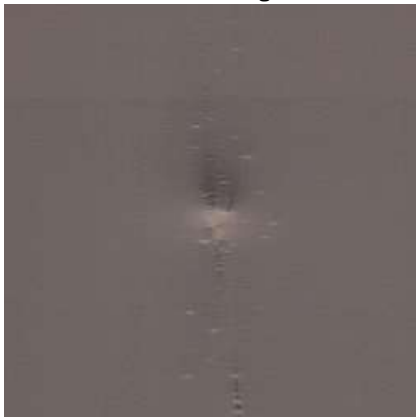
No.	#181, \$178	Date	2023/7/19 下午 12:55:13
Segment	1	Camera	0
Pattern	15842	Position[x, y]	144.5 [mm], 7758.5 [m], (291.1 [m])
Type	縱向刀絲疵點	Size	H:4.0 ,V:13.1 [mm]
Result	OK	Area	8.4 [mm2]
Inspection level	0/5,0/5,4/3,4,4/3,4/3	Label	-
Light	6,6,3/6,6,3

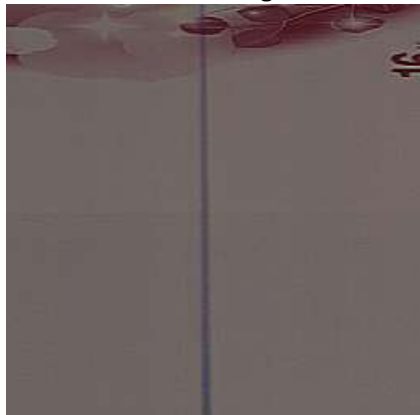
No.	#176, \$173	Date	2023/7/19 下午 12:52:12
Segment	1	Camera	0
Pattern	15359	Position[x, y]	148.2 [mm], 7521.6 [m], (528.0 [m])
Type	縱向刀絲疵點	Size	H:1.8 ,V:84.9 [mm]
Result	OK	Area	108.6 [mm2]
Inspection level	0/5,0/5,4/3,4,4/3,4/3	Label	-
Light	6,6,3/6,6,3

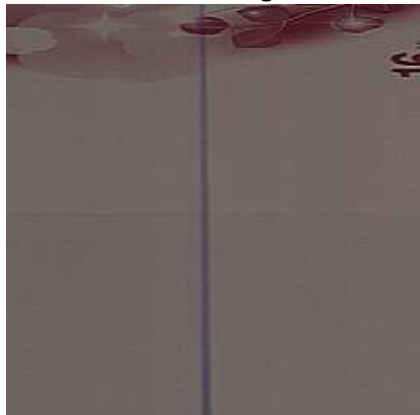
No.	#175, \$172	Date	2023/7/19 下午 12:52:12
Segment	1	Camera	0
Pattern	15358	Position[x, y]	149.1 [mm], 7521.3 [m], (528.3 [m])
Type	縱向刀絲疵點	Size	H:1.5 ,V:62.7 [mm]
Result	OK	Area	64.7 [mm2]
Inspection level	0/5,0/5,4/3,4,4/3,4/3	Label	-
Light	6,6,3/6,6,3

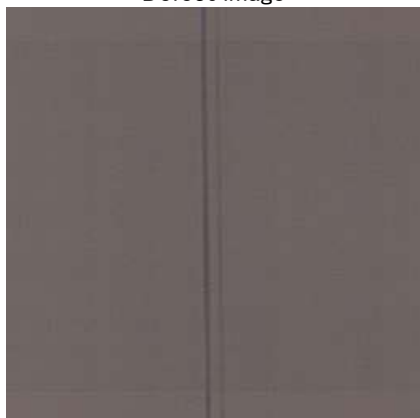
No.	#174, \$171	Date	2023/7/19 下午 12:51:43
Segment	1	Camera	0
Pattern	15281	Position[x, y]	148.3 [mm], 7483.4 [m], (566.2 [m])
Type	縱向刀絲疵點	Size	H:2.8 ,V:148.8 [mm]
Result	OK	Area	129.9 [mm2]
Inspection level	0/5,0/5,4/3,4,4/3,4/3	Label	-
Light	6,6,3/6,6,3

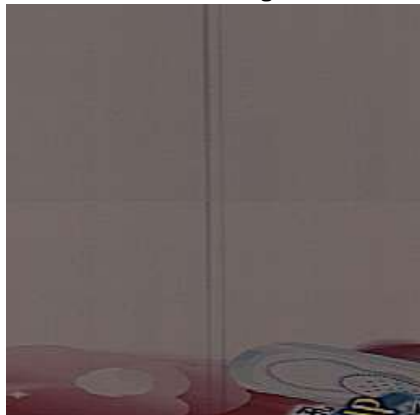
No.	#173, \$170	Date	2023/7/19 下午 12:51:43
Segment	1	Camera	0
Pattern	15280	Position[x, y]	148.6 [mm], 7483.3 [m], (566.2 [m])
Type	縱向刀絲疵點	Size	H:2.8 ,V:131.4 [mm]
Result	OK	Area	124.9 [mm2]
Inspection level	0/5,0/5,4/3,4,4/3,4/3	Label	-
Light	6,6,3/6,6,3

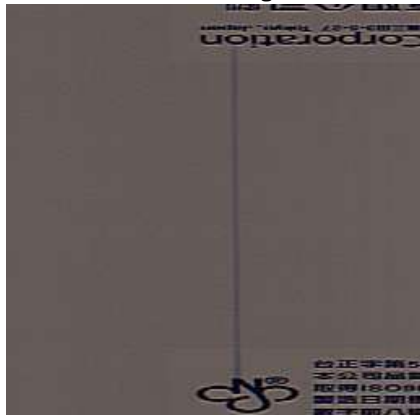
No.	#172, \$169	Date	2023/7/19 下午 12:50:08
Segment	1	Camera	0
Pattern	15026	Position[x, y]	5.5 [mm], 7358.8 [m], (690.8 [m])
Type	縱向刀絲疵點	Size	H:1.5 ,V:77.8 [mm]
Result	OK	Area	71.5 [mm2]
Inspection level	0/5,0/5,4/3,4,4/3,4/3	Label	-
Light	6,6,3/6,6,3

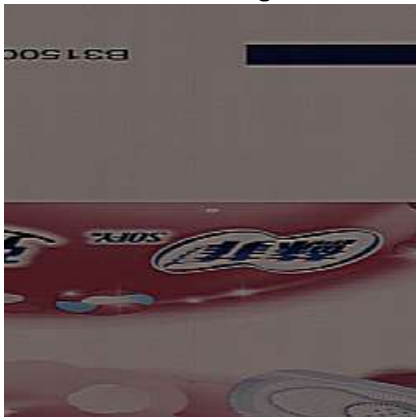
No.	#171, \$168	Date	2023/7/19 下午 12:47:20
Segment	1	Camera	0
Pattern	14574	Position[x, y]	242.7 [mm], 7137.8 [m], (911.7 [m])
Type	微小疵點	Size	H:1.6 ,V:1.6 [mm]
Result	OK	Area	1.6 [mm2]
Inspection level	0/5,0/5,4/3,4,4/3,4/3	Label	-
Light	6,6,3/6,6,3

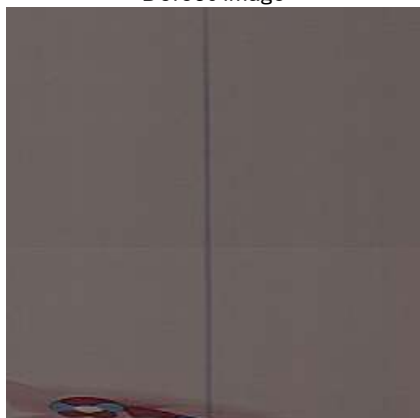
No.	#165, \$162	Date	2023/7/19 下午 12:35:46
Segment	1	Camera	0
Pattern	12722	Position[x, y]	340.5 [mm], 6231.6 [m], (1818.0 [m])
Type	縱向刀絲疵點	Size	H:1.5 ,V:128.2 [mm]
Result	OK	Area	102.9 [mm2]
Inspection level	0/5,0/5,4/3,4,4/3,4/3	Label	-
Light	6,6,3/6,6,3

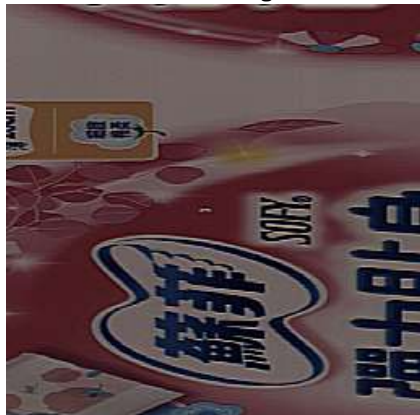
No.	#160, \$157	Date	2023/7/19 下午 12:33:23
Segment	1	Camera	0
Pattern	12346	Position[x, y]	209.0 [mm], 6046.8 [m], (2002.8 [m])
Type	微小疵點	Size	H:1.6 ,V:1.6 [mm]
Result	OK	Area	1.9 [mm2]
Inspection level	0/5,0/5,4/3,4,4/3,4/3	Label	-
Light	6,6,3/6,6,3

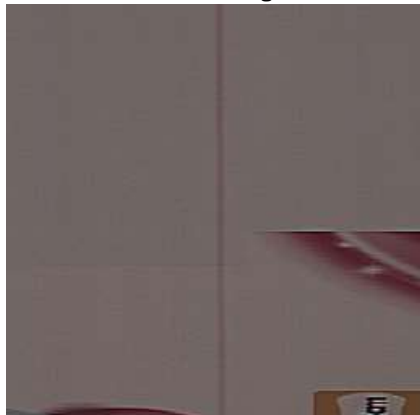
No.	#156, \$153	Date	2023/7/19 下午 12:29:25
Segment	1	Camera	0
Pattern	11714	Position[x, y]	177.6 [mm], 5737.1 [m], (2312.4 [m])
Type	縱向刀絲疵點	Size	H:1.5 ,V:100.8 [mm]
Result	OK	Area	89.5 [mm2]
Inspection level	0/5,0/5,4/3,4,4/3,4/3	Label	-
Light	6,6,3/6,6,3

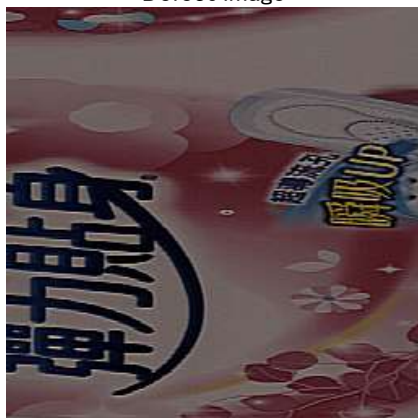
No.	#153, \$150	Date	2023/7/19 下午 12:27:25
Segment	1	Camera	0
Pattern	11394	Position[x, y]	243.8 [mm], 5579.9 [m], (2469.7 [m])
Type	微小疵點	Size	H:1.8 ,V:2.0 [mm]
Result	OK	Area	2.0 [mm2]
Inspection level	0/5,0/5,4/3,4,4/3,4/3	Label	-
Light	6,6,3/6,6,3

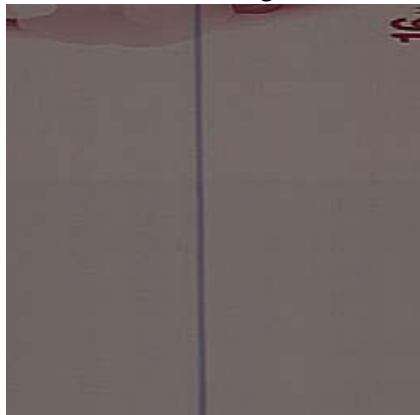
No.	#150, \$147	Date	2023/7/19 下午 12:24:43
Segment	1	Camera	0
Pattern	10958	Position[x, y]	147.6 [mm], 5366.1 [m], (2683.5 [m])
Type	縱向刀絲疵點	Size	H:1.9 ,V:100.0 [mm]
Result	OK	Area	113.7 [mm2]
Inspection level	0/5,0/5,4/3,4,4/3,4/3	Label	-
Light	6,6,3/6,6,3

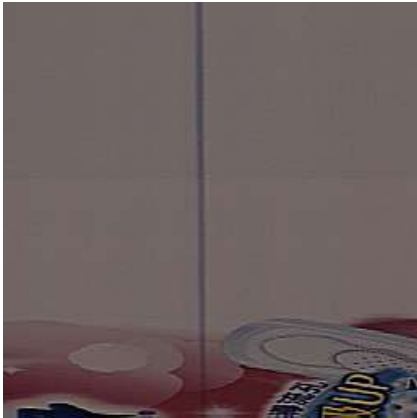
No.	#149, \$146	Date	2023/7/19 下午 12:24:42
Segment	1	Camera	0
Pattern	10957	Position[x, y]	148.0 [mm], 5366.0 [m], (2683.6 [m])
Type	縱向刀絲疵點	Size	H:1.8 ,V:119.5 [mm]
Result	OK	Area	140.4 [mm2]
Inspection level	0/5,0/5,4/3,4,4/3,4/3	Label	-
Light	6,6,3/6,6,3

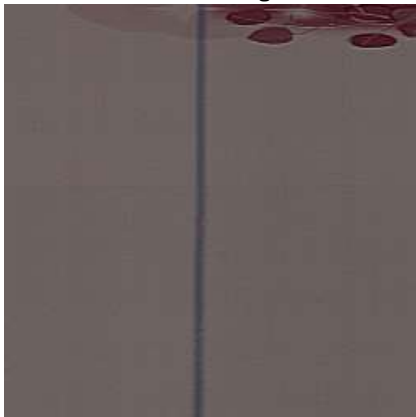
No.	#148, \$145	Date	2023/7/19 下午 12:22:36
Segment	1	Camera	0
Pattern	10617	Position[x, y]	307.3 [mm], 5199.0 [m], (2850.6 [m])
Type	縱向刀絲疵點	Size	H:2.1 ,V:106.8 [mm]
Result	OK	Area	148.6 [mm2]
Inspection level	0/5,0/5,4/3,4,4/3,4/3	Label	-
Light	6,6,3/6,6,3

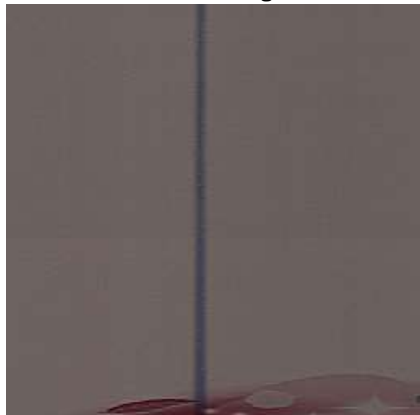
No.	#147, \$144	Date	2023/7/19 下午 12:22:36
Segment	1	Camera	0
Pattern	10616	Position[x, y]	307.1 [mm], 5198.9 [m], (2850.6 [m])
Type	淡瑕疵縱向刀絲疵點	Size	H:2.2 ,V:107.2 [mm]
Result	OK	Area	177.3 [mm2]
Inspection level	0/5,0/5,4/3,4,4/3,4/3	Label	-
Light	6,6,3/6,6,3

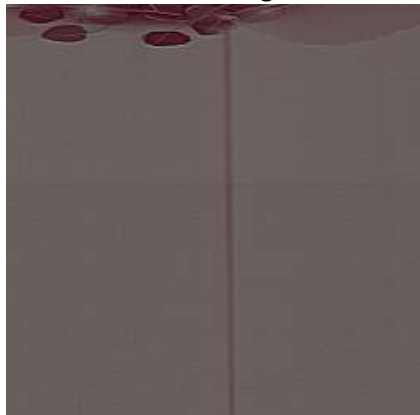
No.	#144, \$141	Date	2023/7/19 下午 12:18:07
Segment	1	Camera	0
Pattern	9892	Position[x, y]	328.5 [mm], 4844.0 [m], (3205.6 [m])
Type	縱向刀絲疵點	Size	H:1.6 ,V:92.1 [mm]
Result	OK	Area	90.1 [mm2]
Inspection level	0/5,0/5,4/3,4,4/3,4/3	Label	-
Light	6,6,3/6,6,3

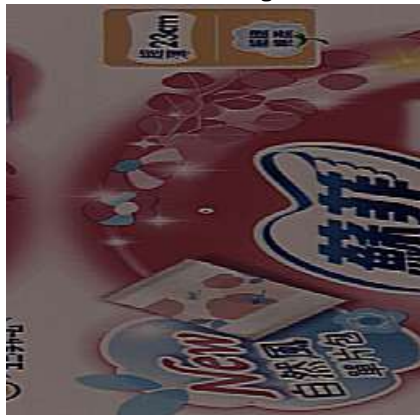
No.	#140, \$137	Date	2023/7/19 下午 12:07:58
Segment	1	Camera	0
Pattern	8252	Position[x, y]	195.2 [mm], 4041.1 [m], (4008.5 [m])
Type	微小疵點	Size	H:1.3 ,V:2.4 [mm]
Result	OK	Area	2.0 [mm2]
Inspection level	0/5,0/5,4/3,4,4/3,4/3	Label	-
Light	6,6,3/6,6,3

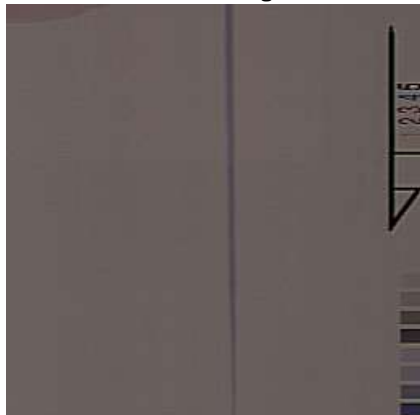
No.	#139, \$136	Date	2023/7/19 下午 12:03:39
Segment	1	Camera	0
Pattern	7551	Position[x, y]	356.8 [mm], 3698.2 [m], (4351.4 [m])
Type	縱向刀絲疵點	Size	H:1.8 ,V:108.4 [mm]
Result	OK	Area	87.0 [mm2]
Inspection level	0/5,0/5,4/3,4,4/3,4/3	Label	-
Light	6,6,3/6,6,3

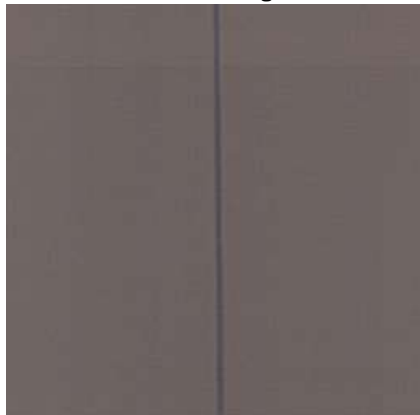
No.	#137, \$134	Date	2023/7/19 下午 12:03:23
Segment	1	Camera	0
Pattern	7507	Position[x, y]	149.2 [mm], 3676.6 [m], (4372.9 [m])
Type	縱向刀絲疵點	Size	H:1.8 ,V:127.8 [mm]
Result	OK	Area	131.3 [mm2]
Inspection level	0/5,0/5,4/3,4,4/3,4/3	Label	-
Light	6,6,3/6,6,3
