# Inspection Result (Individual Data)

Lot number : 6

Inspected date : 2023/8/10 下午 01:31:18 ~ 2023/8/10 下午 02:50:20

商品名	標準透明6-6-3	周長	
顧客名		Ex1	
CODE番号		Ex2	
基材		Ex3

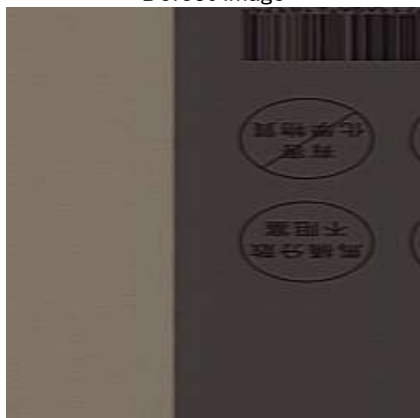
No.	#93, \$86	Date	2023/8/10 下午 02:49:01
Segment	1	Camera	1
Pattern	7979	Position[ x, y ]	702.3 [mm], 5967.8 [m], ( 94.0 [m] )
Type	縱向刀絲疵點	Size	H:9.8 ,V:216.0 [mm]
Result	-	Area	53.4 [mm2]
Inspection level	5/5,5/5,5/5,5/5,5/5	Label	-
Light	6,6,3/6,6,3

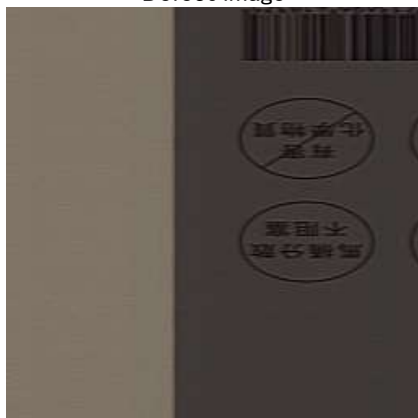
No.	#92, \$85	Date	2023/8/10 下午 02:49:00
Segment	1	Camera	1
Pattern	7978	Position[ x, y ]	700.8 [mm], 5967.1 [m], ( 94.7 [m] )
Type	縱向刀絲疵點	Size	H:0.5 ,V:176.0 [mm]
Result	-	Area	12.0 [mm2]
Inspection level	5/5,5/5,5/5,5/5,5/5	Label	-
Light	6,6,3/6,6,3

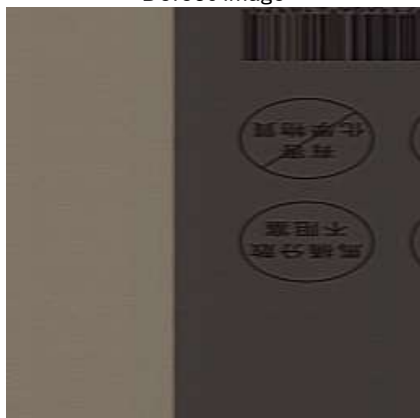
No.	#92, \$85	Date	2023/8/10 下午 02:49:00
Segment	1	Camera	1
Pattern	7978	Position[ x, y ]	702.3 [mm], 5966.9 [m], ( 94.8 [m] )
Type	縱向刀絲疵點	Size	H:9.8 ,V:160.4 [mm]
Result	-	Area	13.3 [mm2]
Inspection level	5/5,5/5,5/5,5/5,5/5	Label	-
Light	6,6,3/6,6,3

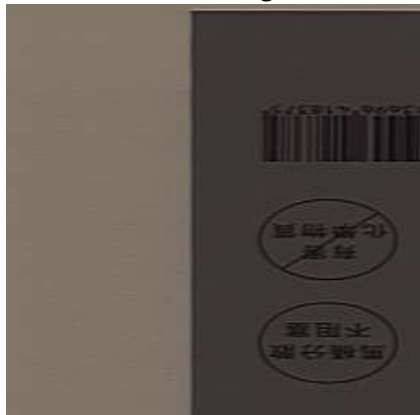
No.	#91, \$84	Date	2023/8/10 下午 02:49:00
Segment	1	Camera	1
Pattern	7977	Position[ x, y ]	375.1 [mm], 5966.4 [m], ( 95.4 [m] )
Type	縱向刀絲疵點	Size	H:0.2 ,V:447.6 [mm]
Result	-	Area	36.2 [mm2]
Inspection level	5/5,5/5,5/5,5/5,5/5	Label	-
Light	6,6,3/6,6,3

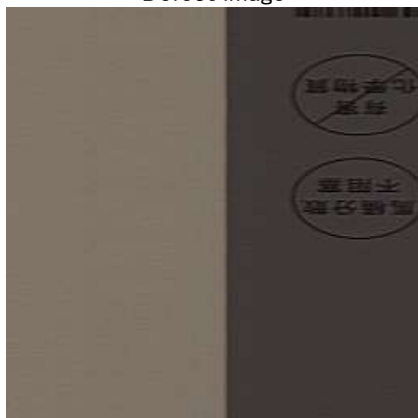
No.	#90, \$83	Date	2023/8/10 下午 02:48:59
Segment	1	Camera	1
Pattern	7976	Position[ x, y ]	700.8 [mm], 5965.6 [m], ( 96.1 [m] )
Type	縱向刀絲疵點	Size	H:0.5 ,V:328.0 [mm]
Result	-	Area	53.6 [mm2]
Inspection level	5/5,5/5,5/5,5/5,5/5	Label	-
Light	6,6,3/6,6,3

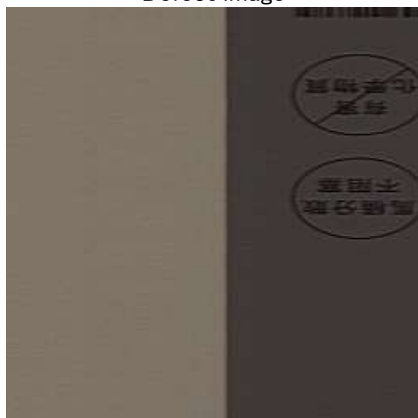
No.	#89, \$82	Date	2023/8/10 下午 02:48:59
Segment	1	Camera	1
Pattern	7975	Position[ x, y ]	700.8 [mm], 5964.7 [m], ( 97.0 [m] )
Type	縱向刀絲疵點	Size	H:0.5 ,V:153.6 [mm]
Result	-	Area	35.0 [mm2]
Inspection level	5/5,5/5,5/5,5/5,5/5	Label	-
Light	6,6,3/6,6,3

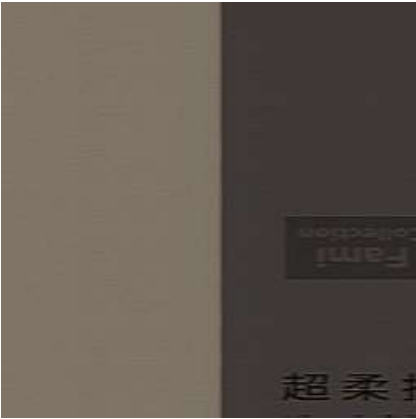
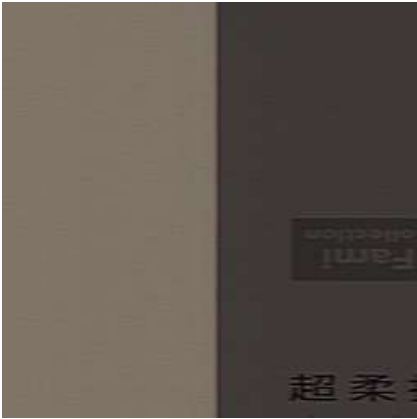
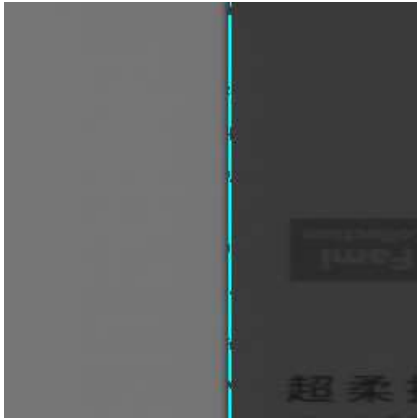
No.	#86, \$81	Date	2023/8/10 下午 02:48:28
Segment	1	Camera	1
Pattern	7921	Position[ x, y ]	61.2 [mm], 5924.4 [m], ( 137.3 [m] )
Type	点状疵点縱向刀絲疵點	Size	H:17.3 ,V:612.8 [mm]
Result	-	Area	362.3 [mm2]
Inspection level	5/5,5/5,5/5,5/5,5/5	Label	-
Light	6,6,3/6,6,3

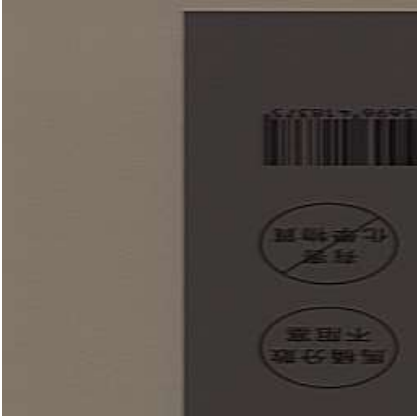
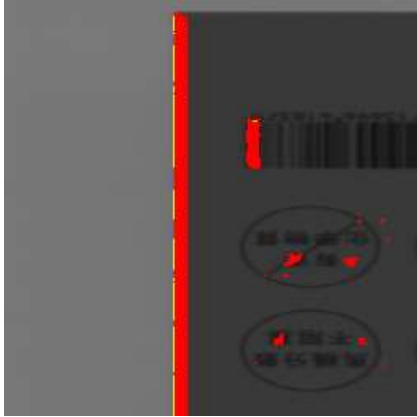
No.	#85, \$80	Date	2023/8/10 下午 02:48:28
Segment	1	Camera	1
Pattern	7920	Position[ x, y ]	758.4 [mm], 5923.7 [m], ( 138.1 [m] )
Type	面状重疵点縱向刀絲疵點	Size	H:53.5 ,V:179.6 [mm]
Result	-	Area	102.4 [mm2]
Inspection level	5/5,5/5,5/5,5/5,5/5	Label	-
Light	6,6,3/6,6,3

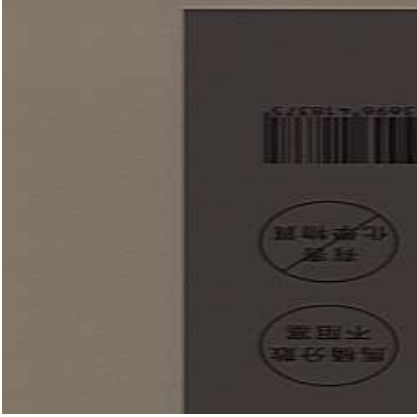
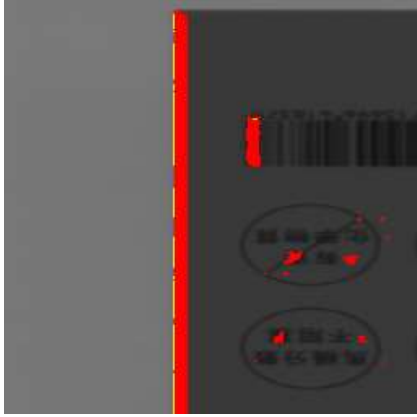
No.	#85, \$80	Date	2023/8/10 下午 02:48:28
Segment	1	Camera	1
Pattern	7920	Position[ x, y ]	108.5 [mm], 5923.7 [m], ( 138.1 [m] )
Type	面状重疵点縱向刀絲疵點	Size	H:64.5 ,V:179.6 [mm]
Result	-	Area	126.0 [mm2]
Inspection level	5/5,5/5,5/5,5/5,5/5	Label	-
Light	6,6,3/6,6,3

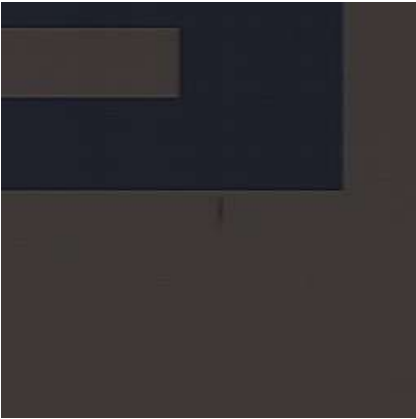
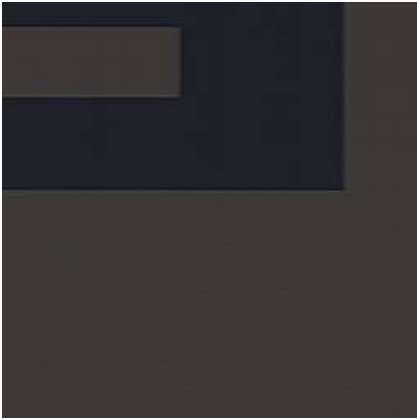
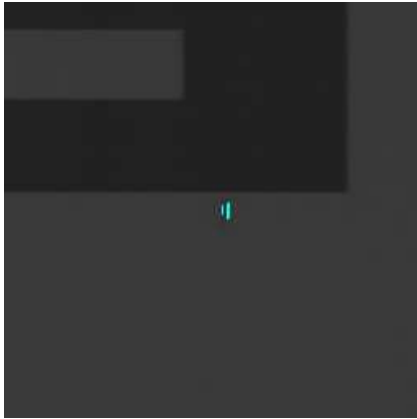
No.	#79, \$74	Date	2023/8/10 下午 02:31:25
Segment	1	Camera	1
Pattern	6173	Position[ x, y ]	755.0 [mm], 4618.9 [m], ( 1442.8 [m] )
Type	縱向刀絲疵點	Size	H:1.2 ,V:3.6 [mm]
Result	-	Area	2.1 [mm2]
Inspection level	5/5,5/5,5/5,5/5,5/5	Label	-
Light	6,6,3/6,6,3

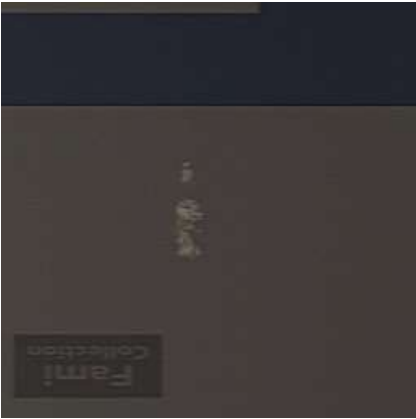
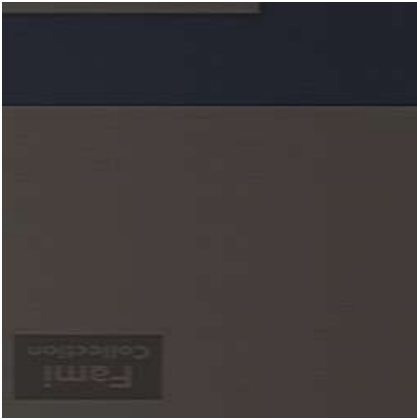
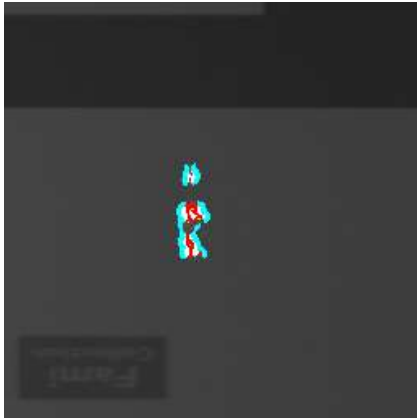
No.	#77, \$72	Date	2023/8/10 下午 02:22:26
Segment	1	Camera	1
Pattern	5249	Position[ x, y ]	93.4 [mm], 3928.6 [m], ( 2133.2 [m] )
Type	点状疵点縱向刀絲疵點	Size	H:5.1 ,V:22.8 [mm]
Result	-	Area	40.8 [mm2]
Inspection level	5/5,5/5,5/5,5/5,5/5	Label	-
Light	6,6,3/6,6,3

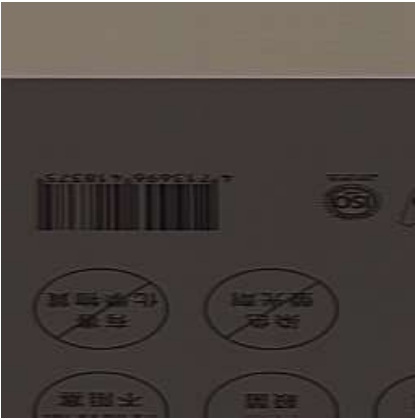
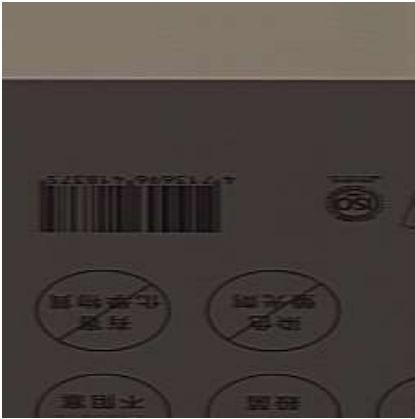
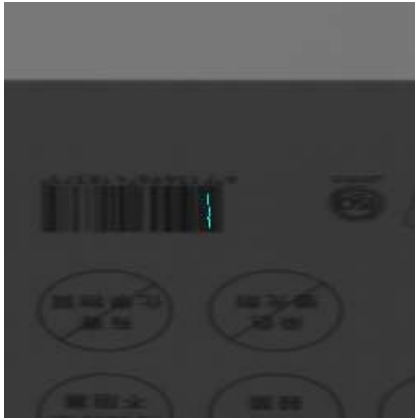
No.	#76, \$71	Date	2023/8/10 下午 02:11:32
Segment	1	Camera	1
Pattern	4131	Position[ x, y ]	736.7 [mm], 3092.7 [m], ( 2969.0 [m] )
Type	縱向刀絲疵點	Size	H:0.5 ,V:7.6 [mm]
Result	-	Area	1.3 [mm2]
Inspection level	1/5,1/5,1/5,1,5/1,5/5	Label	-
Light	6,6,3/6,6,3

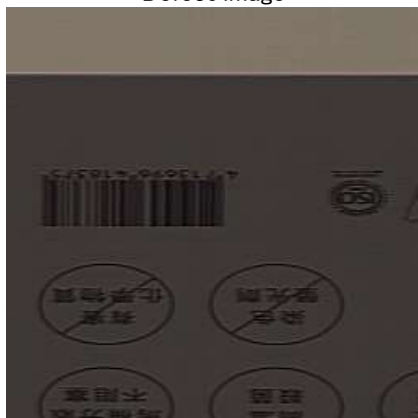
No.	#75, \$70	Date	2023/8/10 下午 02:11:32
Segment	1	Camera	1
Pattern	4130	Position[ x, y ]	736.7 [mm], 3092.4 [m], ( 2969.4 [m] )
Type	縱向刀絲疵點	Size	H:0.5 ,V:4.0 [mm]
Result	-	Area	0.9 [mm2]
Inspection level	1/5,1/5,1/5,1,5/1,5/5	Label	-
Light	6,6,3/6,6,3

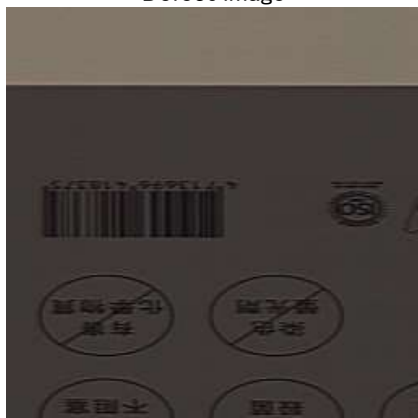
No.	#73, \$68	Date	2023/8/10 下午 02:11:30
Segment	1	Camera	1
Pattern	4127	Position[ x, y ]	736.7 [mm], 3089.7 [m], ( 2972.0 [m] )
Type	縱向刀絲疵點	Size	H:0.5 ,V:8.0 [mm]
Result	-	Area	1.9 [mm2]
Inspection level	1/5,1/5,1/5,1,5/1,5/5	Label	-
Light	6,6,3/6,6,3

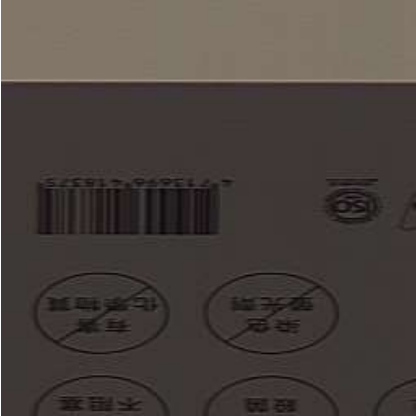
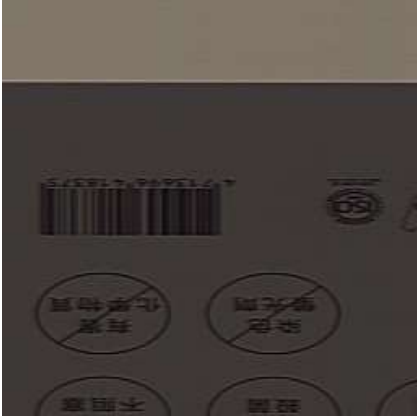
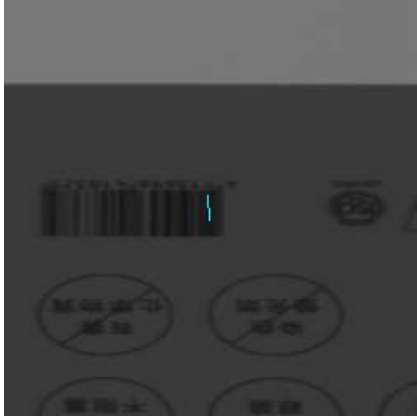
No.	#72, \$67	Date	2023/8/10 下午 02:11:29
Segment	1	Camera	1
Pattern	4125	Position[ x, y ]	736.7 [mm], 3088.2 [m], ( 2973.5 [m] )
Type	縱向刀絲疵點	Size	H:0.5 ,V:5.6 [mm]
Result	-	Area	1.2 [mm2]
Inspection level	1/5,1/5,1/5,1,5/1,5/5	Label	-
Light	6,6,3/6,6,3

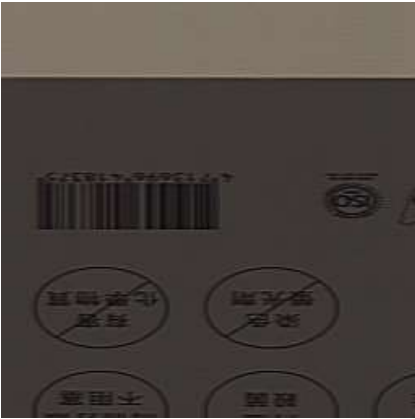
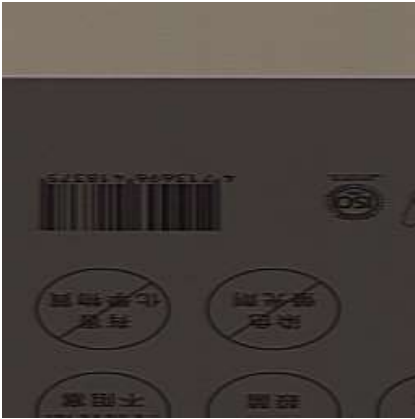
No.	#70, \$65	Date	2023/8/10 下午 02:11:28
Segment	1	Camera	1
Pattern	4123	Position[ x, y ]	736.7 [mm], 3086.8 [m], ( 2975.0 [m] )
Type	縱向刀絲疵點	Size	H:0.5 ,V:7.6 [mm]
Result	-	Area	1.5 [mm2]
Inspection level	1/5,1/5,1/5,1,5/1,5/5	Label	-
Light	6,6,3/6,6,3

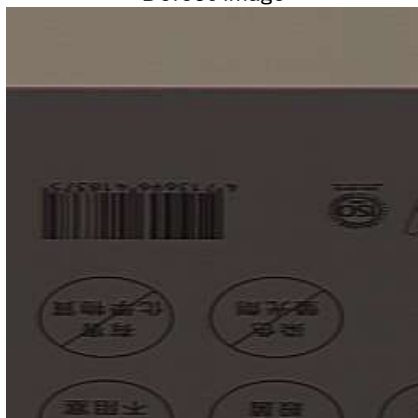
No.	#68, \$63	Date	2023/8/10 下午 02:11:25
Segment	1	Camera	1
Pattern	4119	Position[ x, y ]	736.7 [mm], 3084.1 [m], ( 2977.6 [m] )
Type	縱向刀絲疵點	Size	H:0.5 ,V:4.0 [mm]
Result	-	Area	0.9 [mm2]
Inspection level	1/5,1/5,1/5,1,5/1,5/5	Label	-
Light	6,6,3/6,6,3

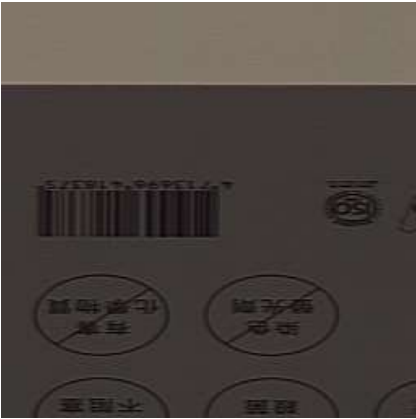
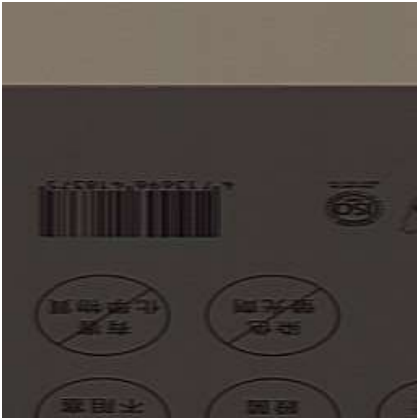
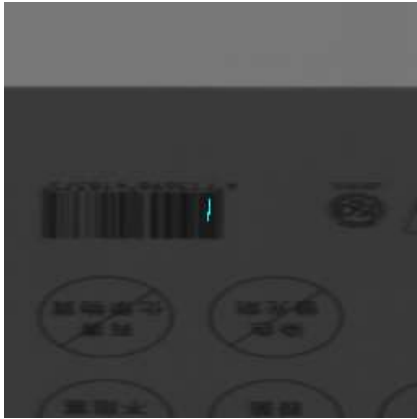
No.	#66, \$61	Date	2023/8/10 下午 02:10:47
Segment	1	Camera	1
Pattern	4053	Position[ x, y ]	736.7 [mm], 3034.8 [m], ( 3026.9 [m] )
Type	縱向刀絲疵點	Size	H:0.5 ,V:4.8 [mm]
Result	-	Area	1.2 [mm2]
Inspection level	1/1,1/1,1/1,1/1,1/1,1/1	Label	-
Light	6,6,3/6,6,3

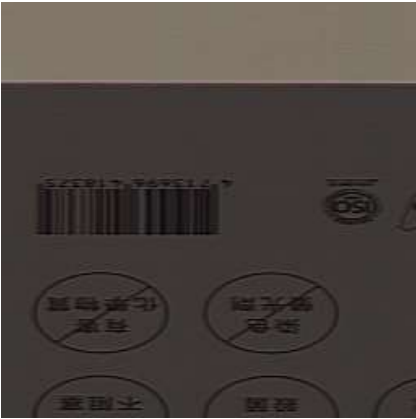
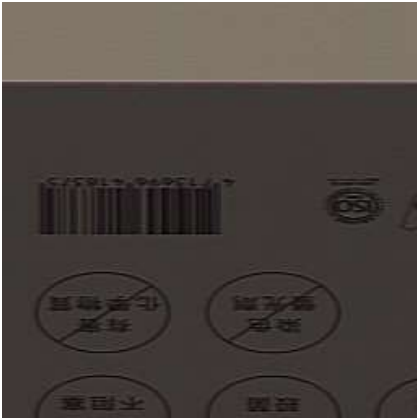
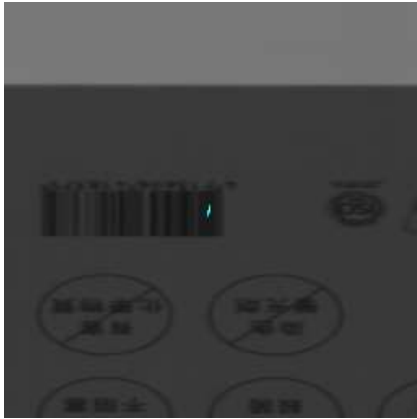
No.	#64, \$59	Date	2023/8/10 下午 02:10:35
Segment	1	Camera	1
Pattern	4032	Position[ x, y ]	736.7 [mm], 3019.1 [m], ( 3042.6 [m] )
Type	縱向刀絲疵點	Size	H:0.5 ,V:2.0 [mm]
Result	-	Area	0.5 [mm2]
Inspection level	1/1,1/1,1/1,1/1,1/1	Label	-
Light	6,6,3/6,6,3

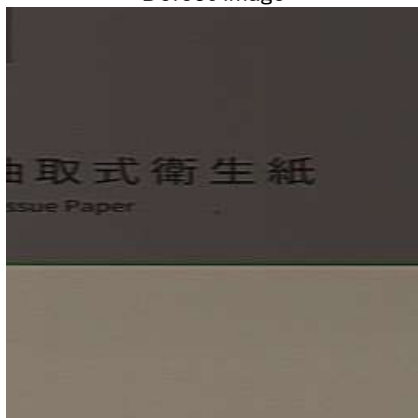
No.	#62, \$57	Date	2023/8/10 下午 02:10:30
Segment	1	Camera	1
Pattern	4025	Position[ x, y ]	120.5 [mm], 3013.8 [m], ( 3047.9 [m] )
Type	縱向刀絲疵點	Size	H:1.7 ,V:0.8 [mm]
Result	-	Area	1.2 [mm2]
Inspection level	1/1,1/1,1/1,1/1,1/1,1/1	Label	-
Light	6,6,3/6,6,3

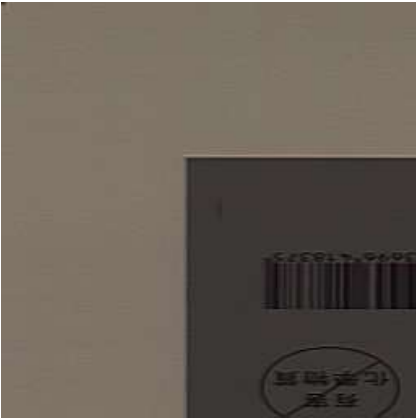
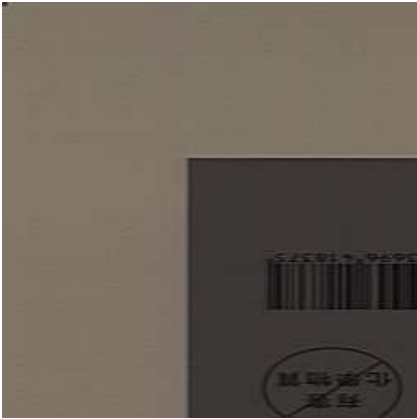
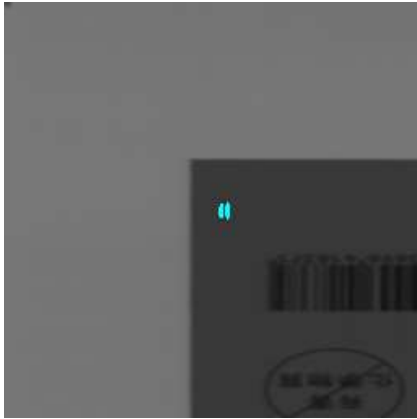
No.	#61, \$56	Date	2023/8/10 下午 02:10:18
Segment	1	Camera	1
Pattern	4003	Position[ x, y ]	379.8 [mm], 2997.1 [m], ( 3064.7 [m] )
Type	縱向刀絲疵點	Size	H:1.7 ,V:3.6 [mm]
Result	-	Area	4.4 [mm2]
Inspection level	1/1,1/1,1/1,1/1,1/1	Label	-
Light	6,6,3/6,6,3

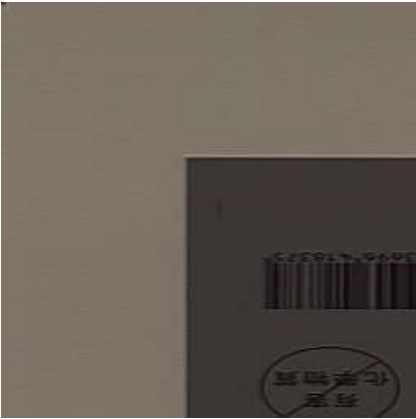
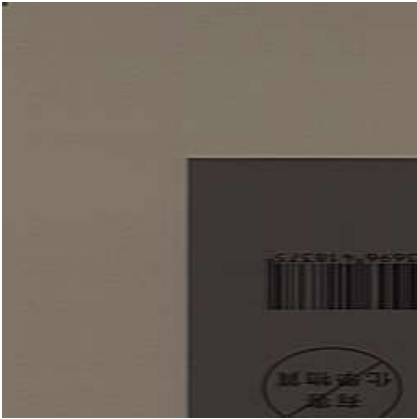
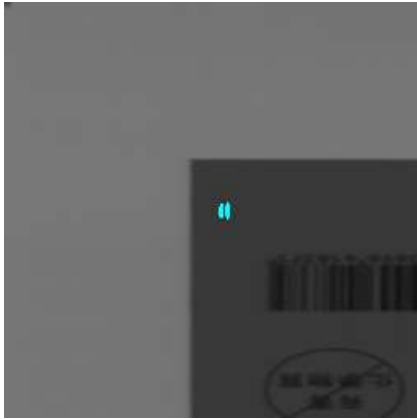
No.	#60, \$55	Date	2023/8/10 下午 02:09:41
Segment	1	Camera	1
Pattern	3940	Position[ x, y ]	736.2 [mm], 2950.0 [m], ( 3111.7 [m] )
Type	縱向刀絲疵點	Size	H:0.5 ,V:2.8 [mm]
Result	-	Area	0.4 [mm2]
Inspection level	1/1,1/1,1/1,1/1,1/1	Label	-
Light	6,6,3/6,6,3

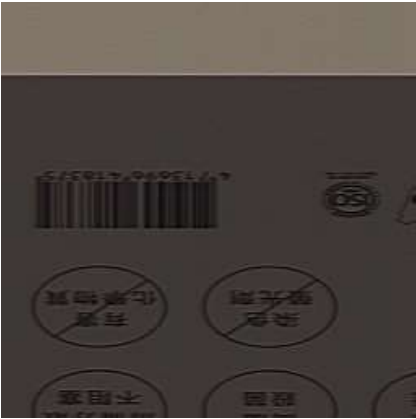
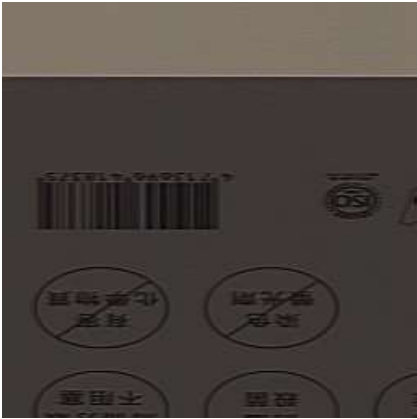
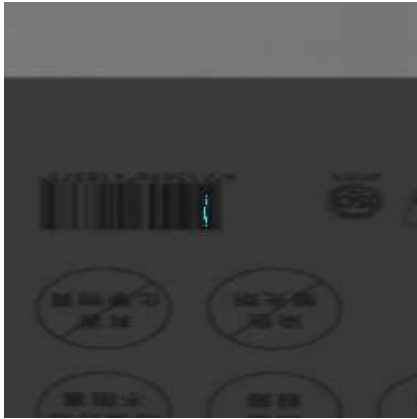
No.	#57, \$52	Date	2023/8/10 下午 02:09:38
Segment	1	Camera	1
Pattern	3936	Position[ x, y ]	736.2 [mm], 2947.0 [m], ( 3114.7 [m] )
Type	縱向刀絲疵點	Size	H:0.5 ,V:5.2 [mm]
Result	-	Area	1.0 [mm2]
Inspection level	1/1,1/1,1/1,1/1,1/1	Label	-
Light	6,6,3/6,6,3

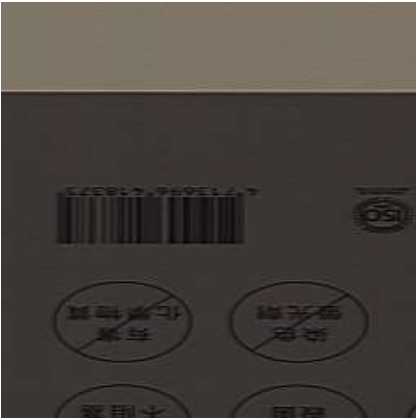
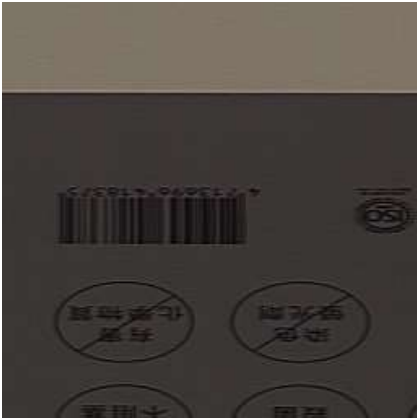
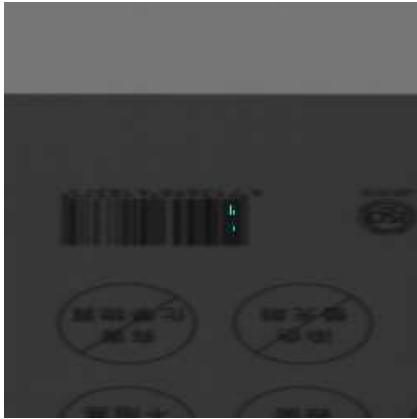
No.	#54, \$49	Date	2023/8/10 下午 02:09:23
Segment	1	Camera	1
Pattern	3909	Position[ x, y ]	412.0 [mm], 2926.9 [m], ( 3134.9 [m] )
Type	縱向刀絲疵點	Size	H:0.7 ,V:1.6 [mm]
Result	-	Area	0.5 [mm2]
Inspection level	1/1,1/1,1/1,1/1,1/1	Label	-
Light	6,6,3/6,6,3

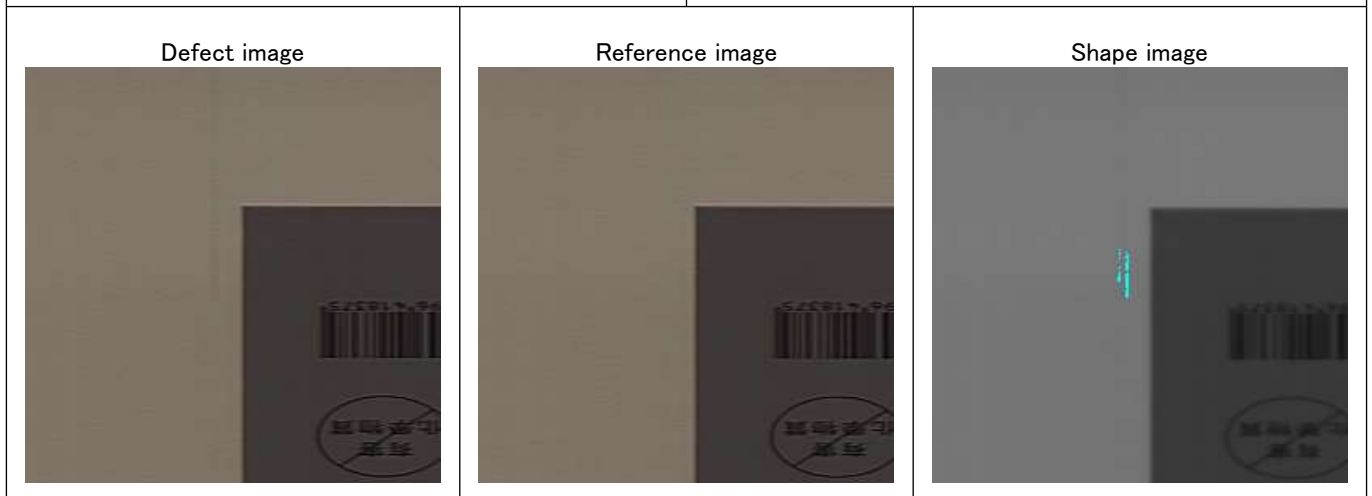
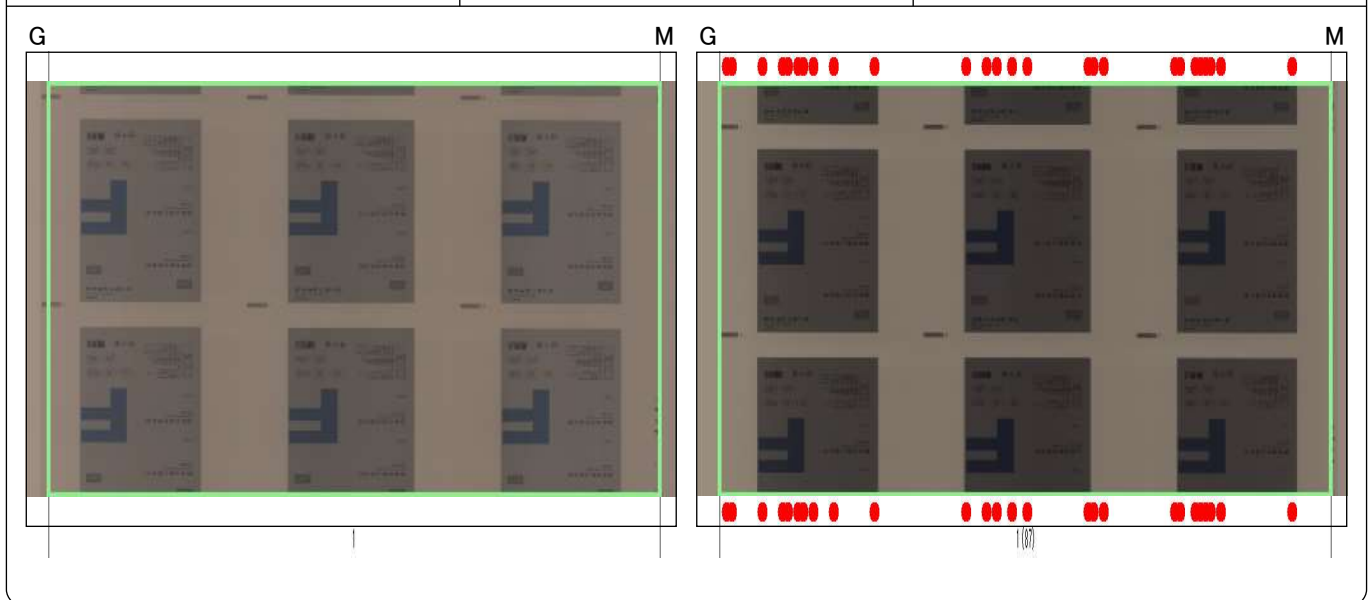
No.	#53, \$48	Date	2023/8/10 下午 02:09:22
Segment	1	Camera	1
Pattern	3908	Position[ x, y ]	695.9 [mm], 2926.5 [m], ( 3135.3 [m] )
Type	縱向刀絲疵點	Size	H:1.7 ,V:10.4 [mm]
Result	-	Area	4.7 [mm2]
Inspection level	1/1,1/1,1/1,1/1,1/1	Label	-
Light	6,6,3/6,6,3

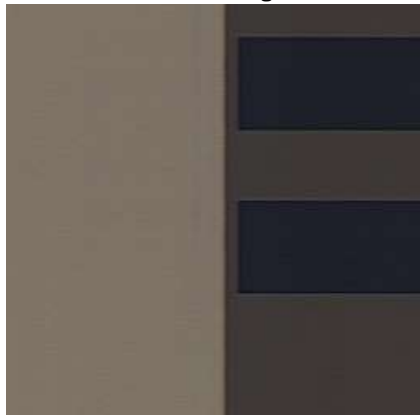
No.	#49, \$44	Date	2023/8/10 下午 02:09:11
Segment	1	Camera	1
Pattern	3889	Position[ x, y ]	471.8 [mm], 2912.0 [m], ( 3149.7 [m] )
Type	縱向刀絲疵點	Size	H:1.5 ,V:2.4 [mm]
Result	-	Area	1.8 [mm2]
Inspection level	1/1,1/1,1/1,1/1,1/1	Label	-
Light	6,6,3/6,6,3

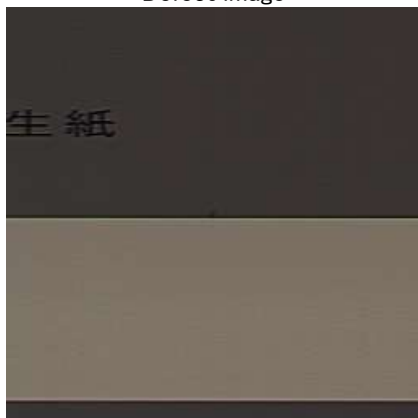
No.	#47, \$42	Date	2023/8/10 下午 02:09:10
Segment	1	Camera	1
Pattern	3887	Position[ x, y ]	471.8 [mm], 2910.7 [m], ( 3151.0 [m] )
Type	縱向刀絲疵點	Size	H:1.7 ,V:2.0 [mm]
Result	-	Area	2.1 [mm2]
Inspection level	1/1,1/1,1/1,1/1,1/1,1/1	Label	-
Light	6,6,3/6,6,3

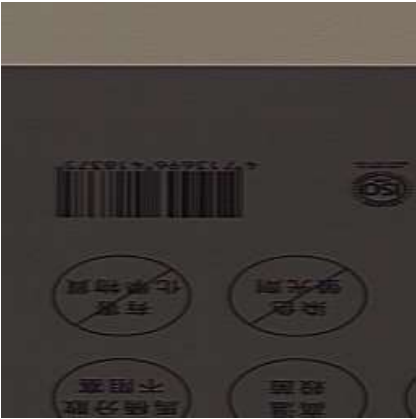
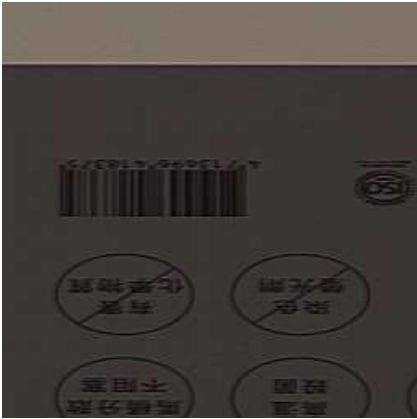
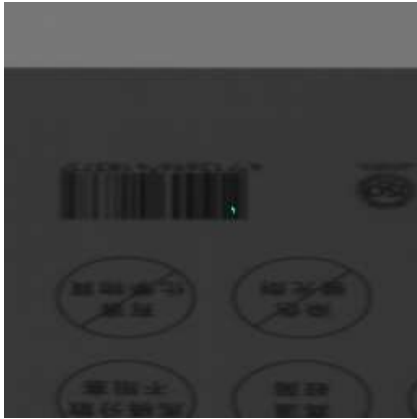
No.	#46, \$41	Date	2023/8/10 下午 02:08:31
Segment	1	Camera	1
Pattern	3821	Position[ x, y ]	412.2 [mm], 2861.1 [m], ( 3200.6 [m] )
Type	縱向刀絲疵點	Size	H:0.5 ,V:0.8 [mm]
Result	-	Area	0.3 [mm2]
Inspection level	1/1,1/1,1/1,1/1,1/1	Label	-
Light	6,6,3/6,6,3

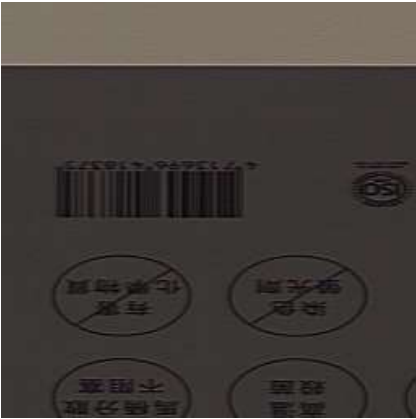
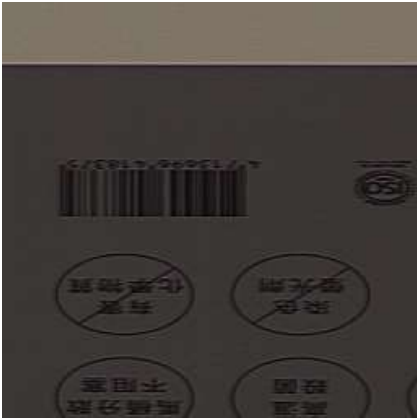
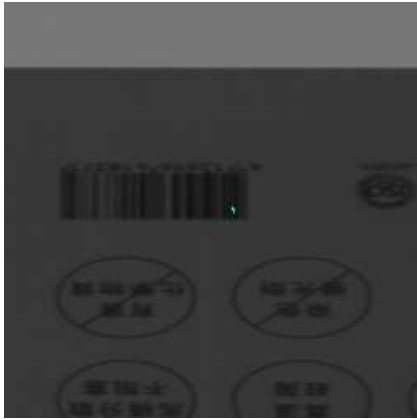
No.	#43, \$40	Date	2023/8/10 下午 02:08:24
Segment	1	Camera	1
Pattern	3808	Position[ x, y ]	423.0 [mm], 2851.7 [m], ( 3210.0 [m] )
Type	縱向刀絲疵點	Size	H:0.5 ,V:1.2 [mm]
Result	-	Area	0.6 [mm2]
Inspection level	1/1,1/1,1/1,1/1,1/1	Label	-
Light	6,6,3/6,6,3

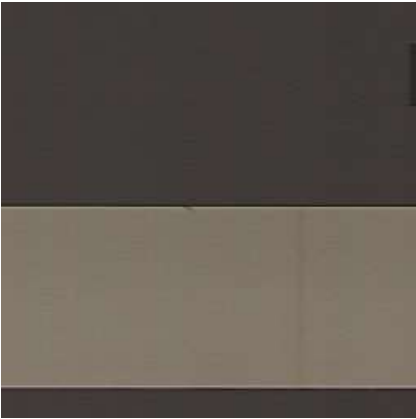
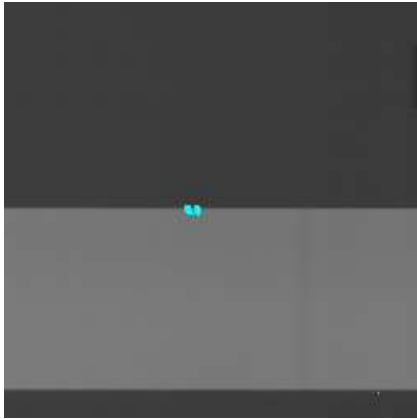
No.	#43, \$40	Date	2023/8/10 下午 02:08:24
Segment	1	Camera	1
Pattern	3808	Position[ x, y ]	171.8 [mm], 2851.3 [m], ( 3210.4 [m] )
Type	縱向刀絲疵點	Size	H:2.4 ,V:2.0 [mm]
Result	-	Area	3.5 [mm2]
Inspection level	1/1,1/1,1/1,1/1,1/1	Label	-
Light	6,6,3/6,6,3
