# Inspection Result (Individual Data)

Lot number : 3

Inspected date : 2023/7/19 上午 09:46:19 ~ 2023/7/19 上午 11:17:03

商品名	乳白フィルム	周長
顧客名	最高速度214m/min 分解能0.4mm	Ex1
CODE番号		Ex2
基材		Ex3

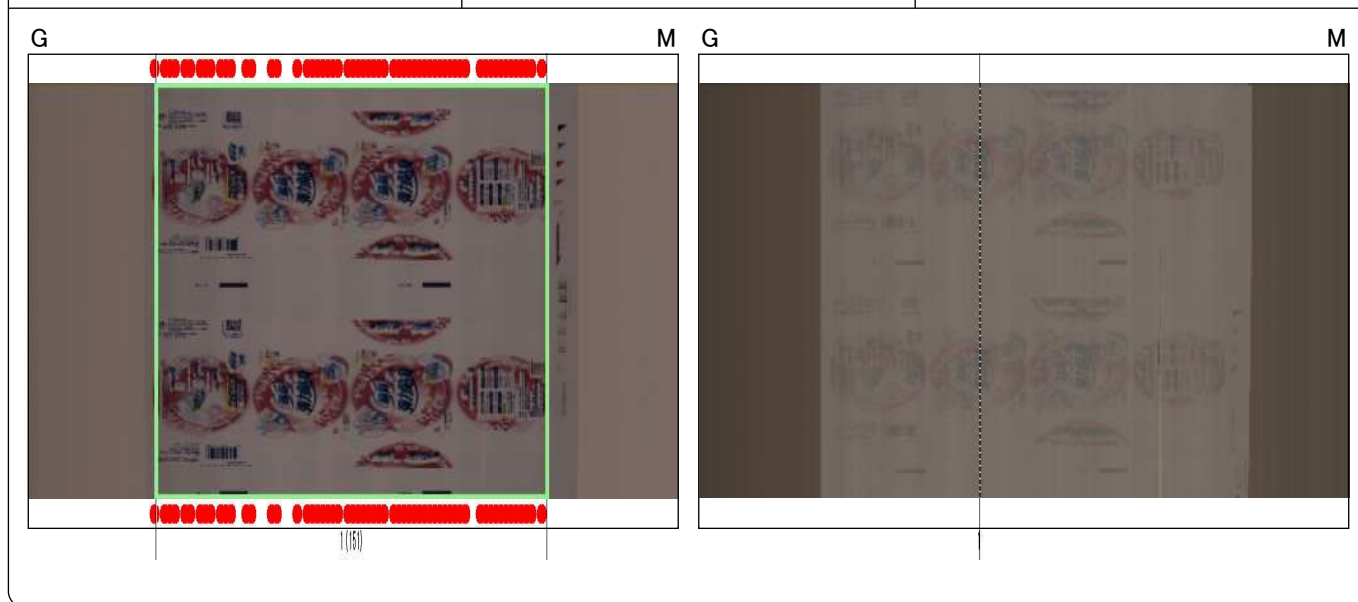
No.	#165, \$151	Date	2023/7/19 上午 11:15:31
Segment	1	Camera	0
Pattern	14289	Position[ x, y ]	243.1 [mm], 7003.2 [m], ( 112.5 [m] )
Type	淡瑕疵縱向刀絲疵點橫向刀絲	Size	H:85.4 ,V:153.2 [mm]
Result	OK	Area	219.5 [mm2]
Inspection level	0/5,0/5,4/3,4,4/3,4/3	Label	-
Light	6,6,3/6,6,3

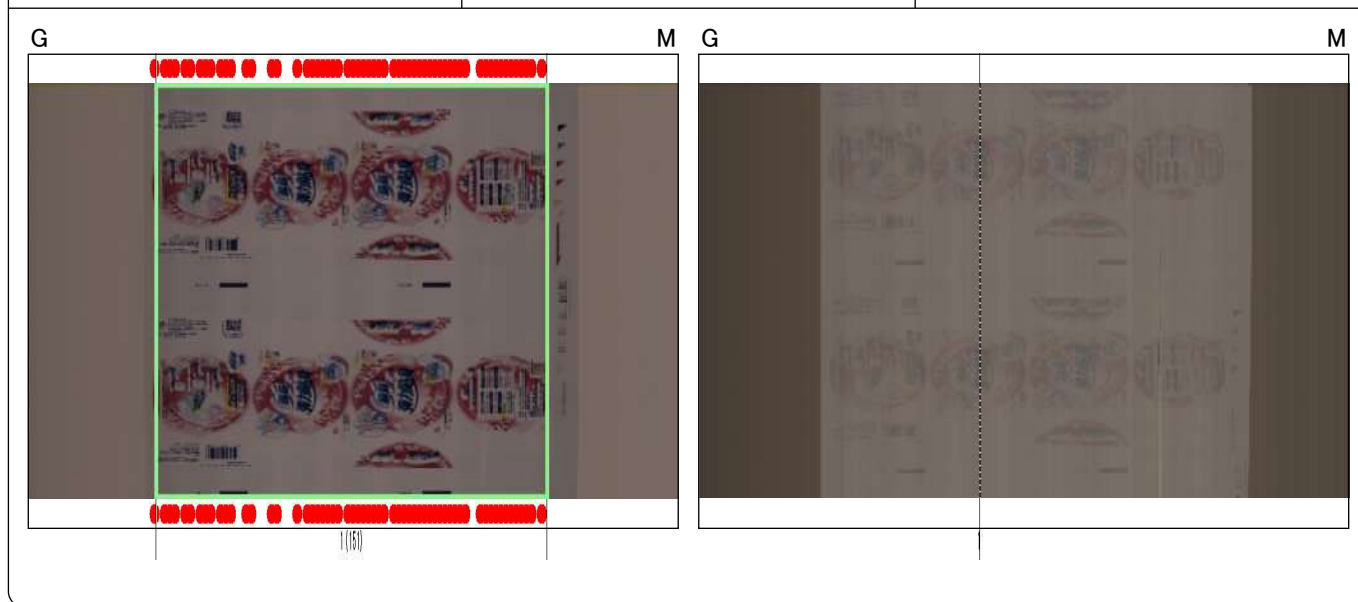
No.	#165, \$151	Date	2023/7/19 上午 11:15:31
Segment	1	Camera	0
Pattern	14289	Position[ x, y ]	237.8 [mm], 7003.5 [m], ( 112.2 [m] )
Type	淡瑕疵縱向刀絲疵點橫向刀絲	Size	H:74.1 ,V:109.9 [mm]
Result	OK	Area	266.9 [mm2]
Inspection level	0/5,0/5,4/3,4,4/3,4/3	Label	-
Light	6,6,3/6,6,3

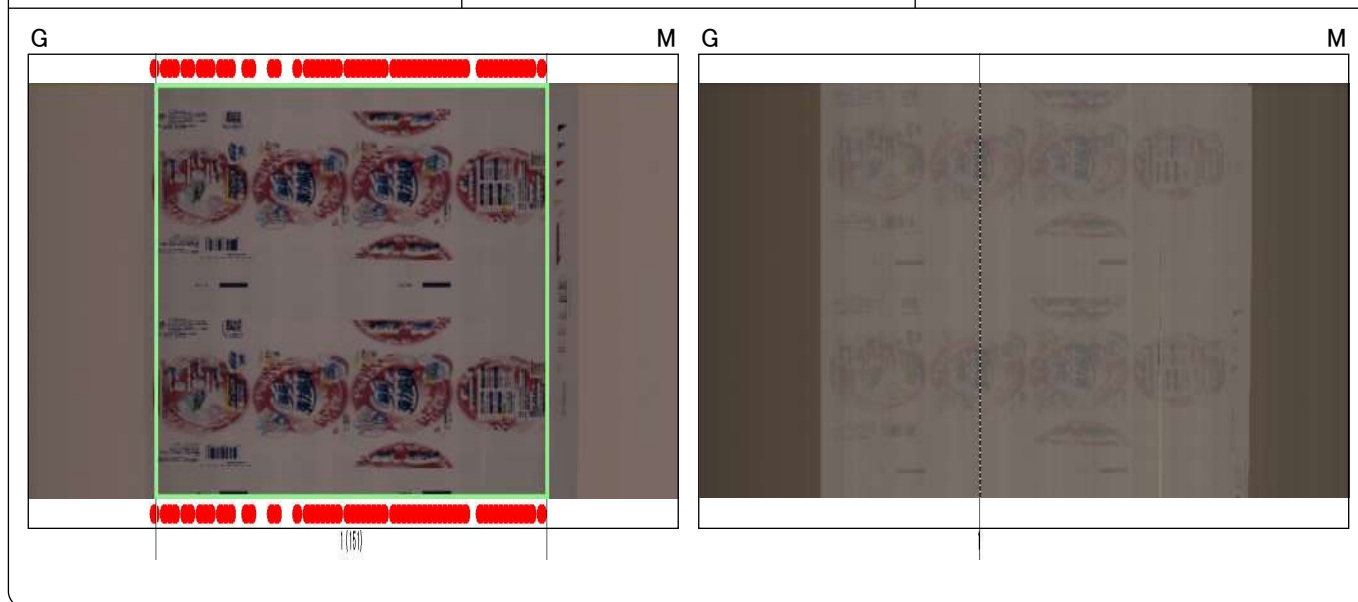
No.	#165, \$151	Date	2023/7/19 上午 11:15:31
Segment	1	Camera	0
Pattern	14289	Position[ x, y ]	223.8 [mm], 7003.1 [m], ( 112.6 [m] )
Type	淡瑕疵縱向刀絲疵點橫向刀絲	Size	H:102.2 ,V:65.1 [mm]
Result	OK	Area	323.7 [mm2]
Inspection level	0/5,0/5,4/3,4,4/3,4/3	Label	-
Light	6,6,3/6,6,3

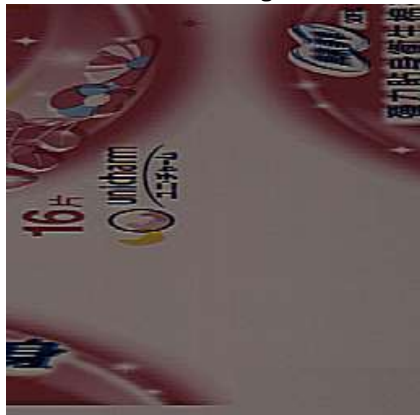
No.	#163, \$150	Date	2023/7/19 上午 11:15:31
Segment	1	Camera	0
Pattern	14288	Position[ x, y ]	225.2 [mm], 7002.9 [m], ( 112.8 [m] )
Type	淡瑕疵縱向刀絲疵點橫向刀絲	Size	H:124.5 ,V:125.8 [mm]
Result	OK	Area	378.9 [mm2]
Inspection level	0/5,0/5,4/3,4,4/3,4/3	Label	-
Light	6,6,3/6,6,3

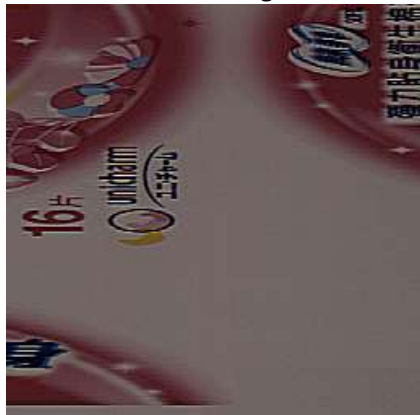
No.	#162, \$149	Date	2023/7/19 上午 11:15:30
Segment	1	Camera	0
Pattern	14287	Position[ x, y ]	44.2 [mm], 7002.4 [m], ( 113.3 [m] )
Type	淡瑕疵縱向刀絲疵點橫向刀絲	Size	H:88.6 ,V:345.7 [mm]
Result	OK	Area	165.3 [mm2]
Inspection level	0/5,0/5,4/3,4,4/3,4/3	Label	-
Light	6,6,3/6,6,3

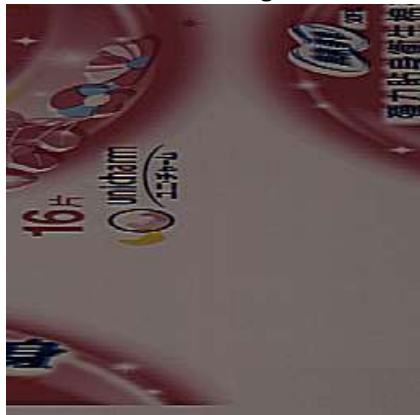
No.	#162, \$149	Date	2023/7/19 上午 11:15:30
Segment	1	Camera	0
Pattern	14287	Position[ x, y ]	243.2 [mm], 7002.3 [m], ( 113.4 [m] )
Type	淡瑕疵縱向刀絲疵點橫向刀絲	Size	H:71.0 ,V:103.6 [mm]
Result	OK	Area	230.5 [mm2]
Inspection level	0/5,0/5,4/3,4,4/3,4/3	Label	-
Light	6,6,3/6,6,3

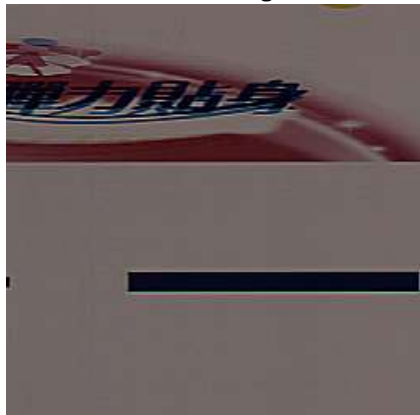
No.	#154, \$143	Date	2023/7/19 上午 11:15:24
Segment	1	Camera	0
Pattern	14273	Position[ x, y ]	120.3 [mm], 6993.6 [m], ( 122.1 [m] )
Type	淡瑕疵縱向刀絲疵點橫向刀絲	Size	H:272.9 ,V:237.0 [mm]
Result	OK	Area	7696.8 [mm2]
Inspection level	0/5,0/5,4/3,4,4/3,4/3	Label	-
Light	6,6,3/6,6,3

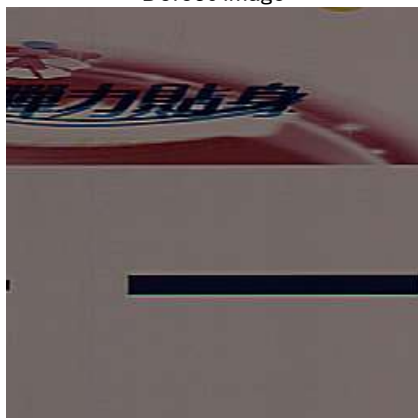
No.	#153, \$142	Date	2023/7/19 上午 11:15:23
Segment	1	Camera	0
Pattern	14272	Position[ x, y ]	297.3 [mm], 6993.2 [m], ( 122.5 [m] )
Type	淡瑕疵縱向刀絲疵點橫向刀絲	Size	H:131.0 ,V:335.8 [mm]
Result	OK	Area	1235.5 [mm2]
Inspection level	0/5,0/5,4/3,4,4/3,4/3	Label	-
Light	6,6,3/6,6,3

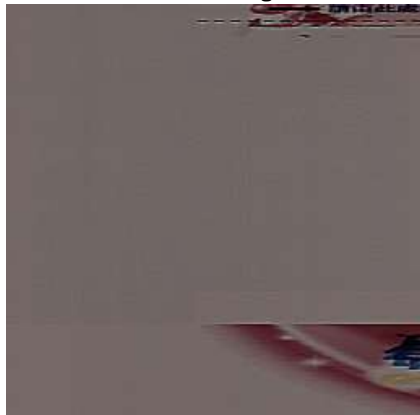
No.	#150, \$141	Date	2023/7/19 上午 11:15:17
Segment	1	Camera	0
Pattern	14258	Position[ x, y ]	237.1 [mm], 6985.1 [m], ( 130.6 [m] )
Type	淡瑕疵縱向刀絲疵點	Size	H:16.4 ,V:72.2 [mm]
Result	OK	Area	48.1 [mm2]
Inspection level	0/5,0/5,4/3,4,4/3,4/3	Label	-
Light	6,6,3/6,6,3

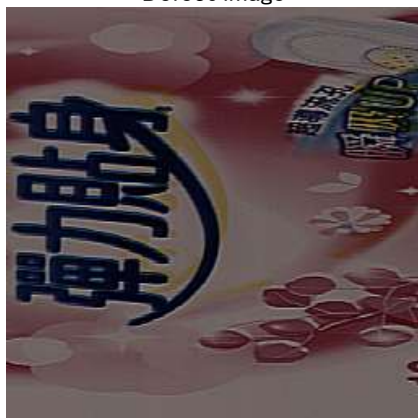
No.	#147, \$138	Date	2023/7/19 上午 11:15:16
Segment	1	Camera	0
Pattern	14255	Position[ x, y ]	322.4 [mm], 6983.4 [m], ( 132.3 [m] )
Type	縱向刀絲疵點橫向刀絲	Size	H:56.0 ,V:66.7 [mm]
Result	OK	Area	20.1 [mm2]
Inspection level	0/5,0/5,4/3,4,4/3,4/3	Label	-
Light	6,6,3/6,6,3

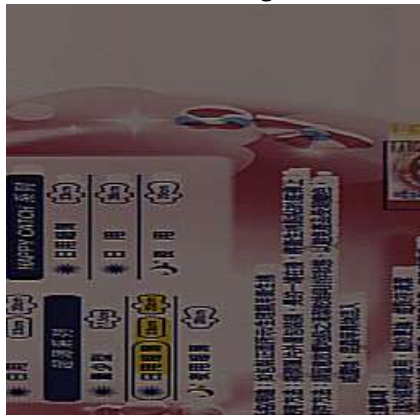
No.	#147, \$138	Date	2023/7/19 上午 11:15:16
Segment	1	Camera	0
Pattern	14255	Position[ x, y ]	330.8 [mm], 6983.7 [m], ( 132.0 [m] )
Type	縱向刀絲疵點橫向刀絲	Size	H:7.9 ,V:31.8 [mm]
Result	OK	Area	21.2 [mm2]
Inspection level	0/5,0/5,4/3,4,4/3,4/3	Label	-
Light	6,6,3/6,6,3

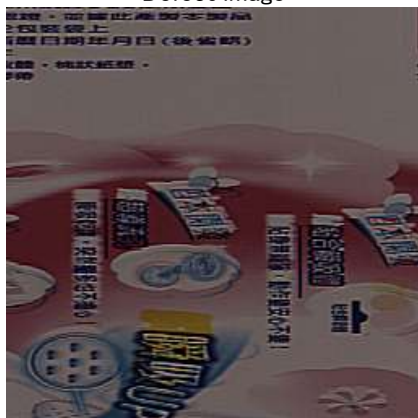
No.	#146, \$137	Date	2023/7/19 上午 11:15:15
Segment	1	Camera	0
Pattern	14254	Position[ x, y ]	47.4 [mm], 6983.2 [m], ( 132.5 [m] )
Type	縱向刀絲疵點	Size	H:1.9 ,V:8.7 [mm]
Result	OK	Area	2.1 [mm2]
Inspection level	0/5,0/5,4/3,4,4/3,4/3	Label	-
Light	6,6,3/6,6,3

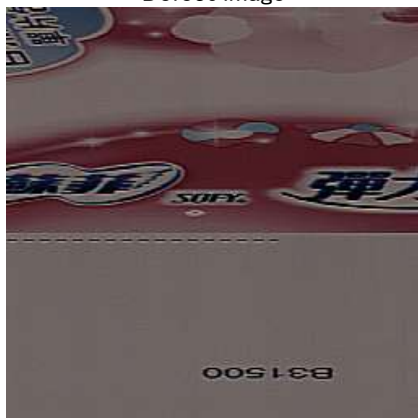
No.	#144, \$136	Date	2023/7/19 上午 11:14:56
Segment	1	Camera	0
Pattern	14201	Position[ x, y ]	222.2 [mm], 6957.2 [m], ( 158.5 [m] )
Type	微小疵點	Size	H:2.3 ,V:1.6 [mm]
Result	OK	Area	2.4 [mm2]
Inspection level	0/5,0/5,4/3,4,4/3,4/3	Label	-
Light	6,6,3/6,6,3

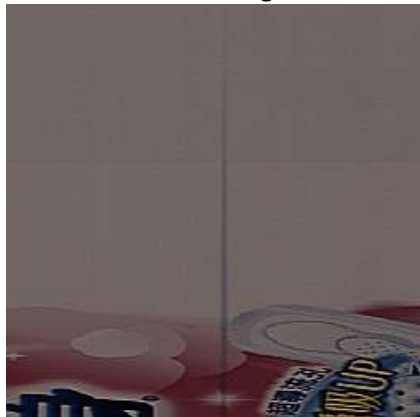
No.	#142, \$134	Date	2023/7/19 上午 11:14:35
Segment	1	Camera	0
Pattern	14146	Position[ x, y ]	149.8 [mm], 6930.2 [m], ( 185.5 [m] )
Type	縱向刀絲疵點	Size	H:1.5 ,V:54.8 [mm]
Result	OK	Area	48.4 [mm2]
Inspection level	0/5,0/5,4/3,4,4/3,4/3	Label	-
Light	6,6,3/6,6,3

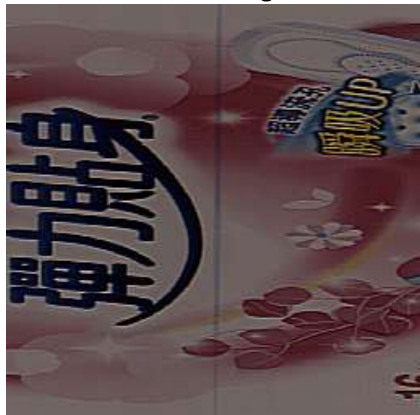
No.	#136, \$129	Date	2023/7/19 上午 11:11:03
Segment	1	Camera	0
Pattern	13586	Position[ x, y ]	149.2 [mm], 6656.3 [m], ( 459.4 [m] )
Type	縱向刀絲疵點	Size	H:1.5 ,V:38.9 [mm]
Result	OK	Area	30.2 [mm2]
Inspection level	0/5,0/5,4/3,4,4/3,4/3	Label	-
Light	6,6,3/6,6,3

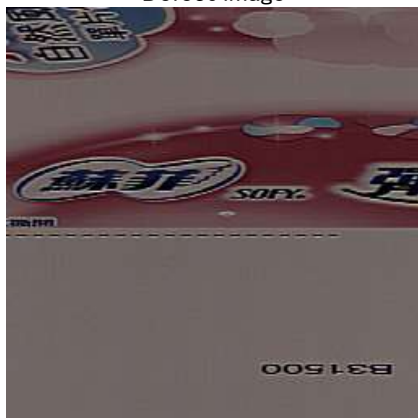
No.	#131, \$124	Date	2023/7/19 上午 10:54:32
Segment	1	Camera	0
Pattern	10931	Position[ x, y ]	220.4 [mm], 5356.5 [m], ( 1759.2 [m] )
Type	微小疵點	Size	H:2.1 ,V:1.6 [mm]
Result	OK	Area	2.2 [mm2]
Inspection level	0/5,0/5,4/3,4,4/3,4/3	Label	-
Light	6,6,3/6,6,3

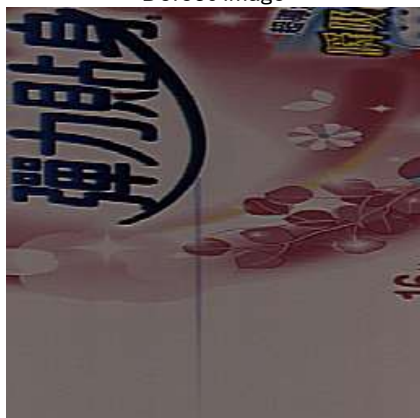
No.	#130, \$123	Date	2023/7/19 上午 10:53:35
Segment	1	Camera	0
Pattern	10780	Position[ x, y ]	147.6 [mm], 5283.0 [m], ( 1832.7 [m] )
Type	縱向刀絲疵點	Size	H:1.5 ,V:10.7 [mm]
Result	OK	Area	7.3 [mm2]
Inspection level	0/5,0/5,4/3,4,4/3,4/3	Label	-
Light	6,6,3/6,6,3

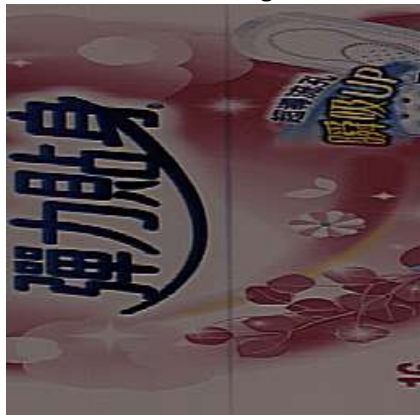
No.	#128, \$121	Date	2023/7/19 上午 10:53:27
Segment	1	Camera	0
Pattern	10758	Position[ x, y ]	150.2 [mm], 5272.3 [m], ( 1843.4 [m] )
Type	縱向刀絲疵點	Size	H:1.5 ,V:43.3 [mm]
Result	OK	Area	31.6 [mm2]
Inspection level	0/5,0/5,4/3,4,4/3,4/3	Label	-
Light	6,6,3/6,6,3

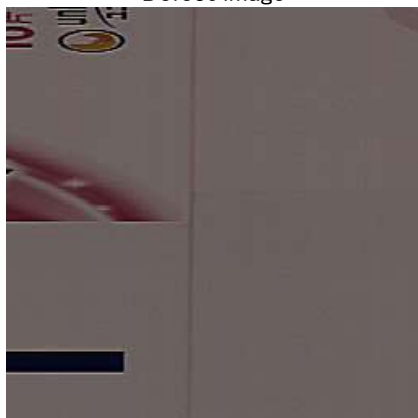
No.	#126, \$119	Date	2023/7/19 上午 10:52:45
Segment	1	Camera	0
Pattern	10647	Position[ x, y ]	149.5 [mm], 5218.1 [m], ( 1897.6 [m] )
Type	縱向刀絲疵點	Size	H:1.6 ,V:113.1 [mm]
Result	OK	Area	108.4 [mm2]
Inspection level	0/5,0/5,4/3,4,4/3,4/3	Label	-
Light	6,6,3/6,6,3

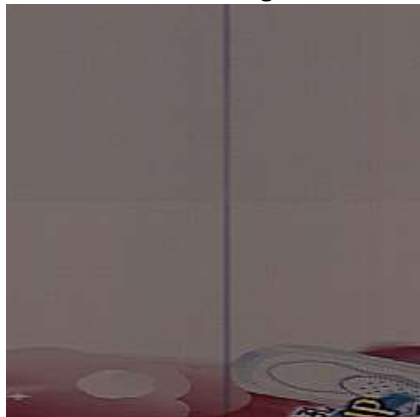
No.	#126, \$119	Date	2023/7/19 上午 10:52:45
Segment	1	Camera	0
Pattern	10647	Position[ x, y ]	150.1 [mm], 5217.9 [m], ( 1897.8 [m] )
Type	縱向刀絲疵點	Size	H:1.5 ,V:176.6 [mm]
Result	OK	Area	177.4 [mm2]
Inspection level	0/5,0/5,4/3,4,4/3,4/3	Label	-
Light	6,6,3/6,6,3

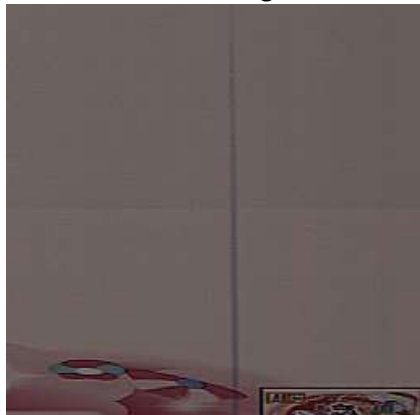
No.	#121, \$114	Date	2023/7/19 上午 10:45:47
Segment	1	Camera	0
Pattern	9541	Position[ x, y ]	342.9 [mm], 4675.9 [m], ( 2439.8 [m] )
Type	縱向刀絲疵點	Size	H:1.5 ,V:83.3 [mm]
Result	OK	Area	78.4 [mm2]
Inspection level	0/5,0/5,4/3,4,4/3,4/3	Label	-
Light	6,6,3/6,6,3

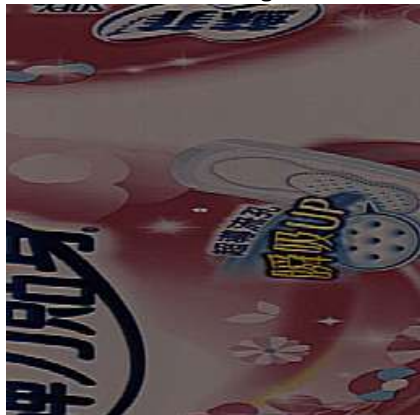
No.	#119, \$112	Date	2023/7/19 上午 10:45:35
Segment	1	Camera	0
Pattern	9509	Position[ x, y ]	246.2 [mm], 4660.2 [m], ( 2455.5 [m] )
Type	微小疵點	Size	H:1.9 ,V:2.0 [mm]
Result	OK	Area	2.2 [mm2]
Inspection level	0/5,0/5,4/3,4,4/3,4/3	Label	-
Light	6,6,3/6,6,3

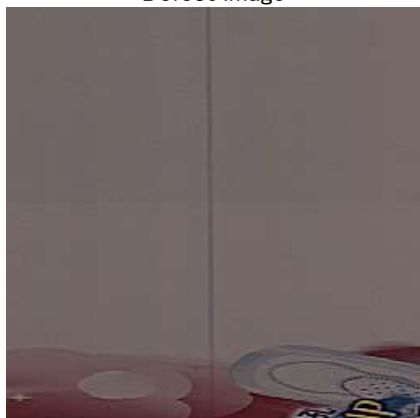
No.	#107, \$100	Date	2023/7/19 上午 10:38:52
Segment	1	Camera	0
Pattern	8427	Position[ x, y ]	148.5 [mm], 4131.0 [m], ( 2984.7 [m] )
Type	縱向刀絲疵點	Size	H:1.5 ,V:130.2 [mm]
Result	OK	Area	97.7 [mm2]
Inspection level	0/5,0/5,4/3,4,4/3,4/3	Label	-
Light	6,6,3/6,6,3

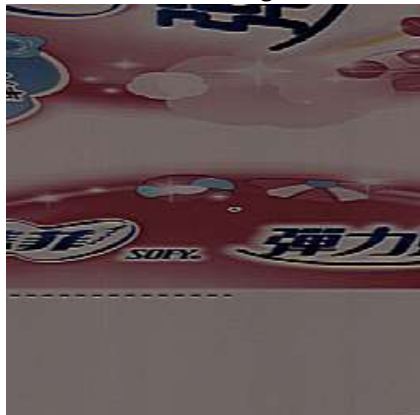
No.	#105, \$98	Date	2023/7/19 上午 10:38:17
Segment	1	Camera	0
Pattern	8334	Position[ x, y ]	230.7 [mm], 4085.4 [m], ( 3030.3 [m] )
Type	微小疵點	Size	H:1.8 ,V:2.0 [mm]
Result	OK	Area	1.7 [mm2]
Inspection level	0/5,0/5,4/3,4,4/3,4/3	Label	-
Light	6,6,3/6,6,3

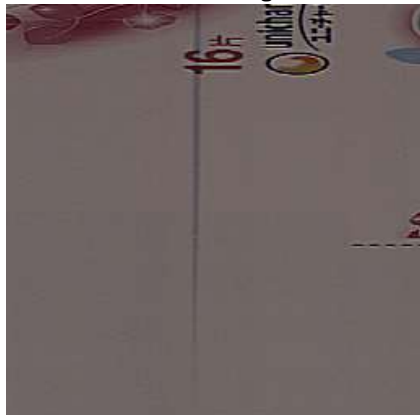
No.	#103, \$96	Date	2023/7/19 上午 10:33:31
Segment	1	Camera	0
Pattern	7570	Position[ x, y ]	166.1 [mm], 3711.7 [m], ( 3404.1 [m] )
Type	縱向刀絲疵點	Size	H:1.5 ,V:62.3 [mm]
Result	OK	Area	55.5 [mm2]
Inspection level	0/5,0/5,4/3,4,4/3,4/3	Label	-
Light	6,6,3/6,6,3

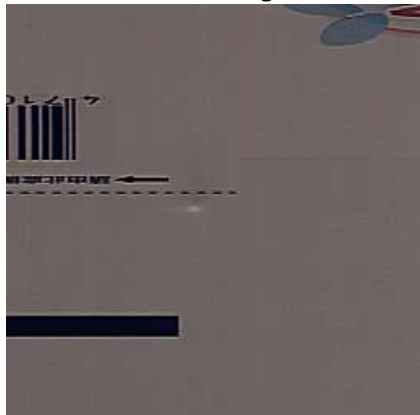
No.	#99, \$92	Date	2023/7/19 上午 10:32:09
Segment	1	Camera	0
Pattern	7350	Position[ x, y ]	86.1 [mm], 3603.8 [m], ( 3511.9 [m] )
Type	微小疵點	Size	H:1.9 ,V:1.2 [mm]
Result	OK	Area	1.8 [mm2]
Inspection level	0/5,0/5,4/3,4,4/3,4/3	Label	-
Light	6,6,3/6,6,3

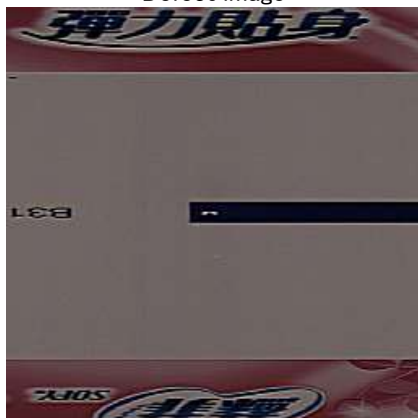
No.	#97, \$90	Date	2023/7/19 上午 10:31:12
Segment	1	Camera	0
Pattern	7199	Position[ x, y ]	247.1 [mm], 3529.8 [m], ( 3585.9 [m] )
Type	微小疵點	Size	H:1.9 ,V:1.6 [mm]
Result	OK	Area	2.6 [mm2]
Inspection level	0/5,0/5,4/3,4,4/3,4/3	Label	-
Light	6,6,3/6,6,3

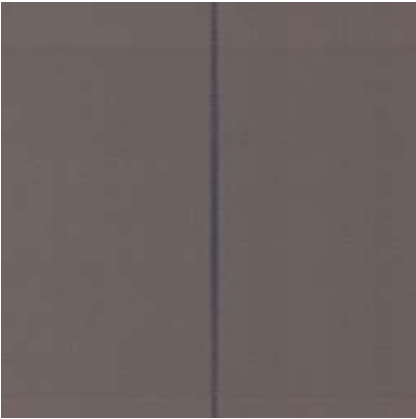
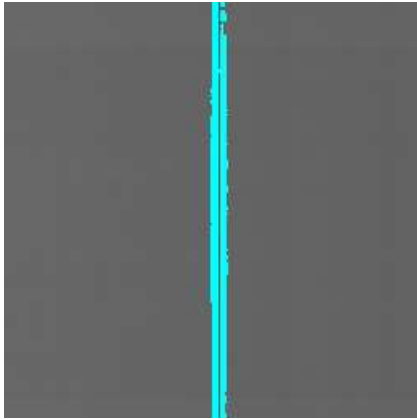
No.	#96, \$89	Date	2023/7/19 上午 10:29:40
Segment	1	Camera	0
Pattern	6951	Position[ x, y ]	341.5 [mm], 3408.0 [m], ( 3707.7 [m] )
Type	縱向刀絲疵點	Size	H:1.6 ,V:121.8 [mm]
Result	OK	Area	137.3 [mm2]
Inspection level	0/5,0/5,4/3,4,4/3,4/3	Label	-
Light	6,6,3/6,6,3

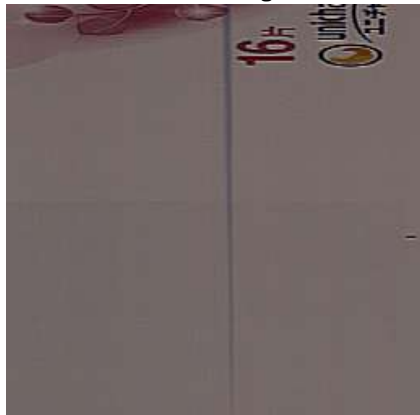
No.	#93, \$86	Date	2023/7/19 上午 10:28:51
Segment	1	Camera	0
Pattern	6820	Position[ x, y ]	164.3 [mm], 3344.2 [m], ( 3771.5 [m] )
Type	縱向刀絲疵點	Size	H:1.6 ,V:86.9 [mm]
Result	OK	Area	67.4 [mm2]
Inspection level	0/5,0/5,4/3,4,4/3,4/3	Label	-
Light	6,6,3/6,6,3

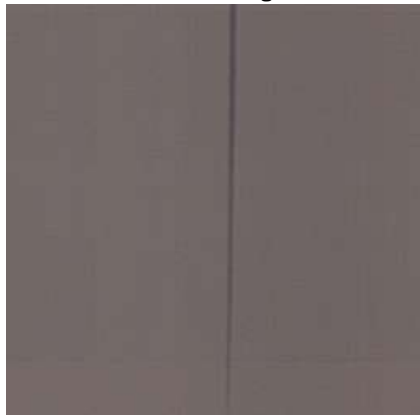
No.	#92, \$85	Date	2023/7/19 上午 10:28:28
Segment	1	Camera	0
Pattern	6759	Position[ x, y ]	150.5 [mm], 3314.3 [m], ( 3801.4 [m] )
Type	縱向刀絲疵點	Size	H:1.8 ,V:133.4 [mm]
Result	OK	Area	131.6 [mm2]
Inspection level	0/5,0/5,4/3,4,4/3,4/3	Label	-
Light	6,6,3/6,6,3

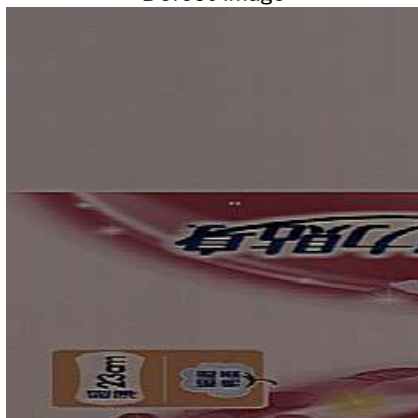
No.	#89, \$82	Date	2023/7/19 上午 10:26:13
Segment	1	Camera	0
Pattern	6395	Position[ x, y ]	202.2 [mm], 3136.3 [m], ( 3979.4 [m] )
Type	微小疵點	Size	H:1.6 ,V:1.6 [mm]
Result	OK	Area	1.8 [mm2]
Inspection level	0/5,0/5,4/3,4,4/3,4/3	Label	-
Light	6,6,3/6,6,3

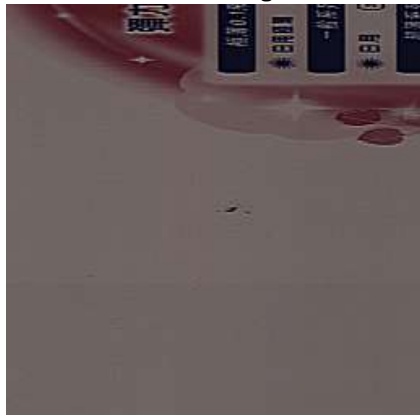
No.	#87, \$80	Date	2023/7/19 上午 10:25:56
Segment	1	Camera	0
Pattern	6350	Position[ x, y ]	300.5 [mm], 3113.9 [m], ( 4001.8 [m] )
Type	微小疵點	Size	H:1.8 ,V:2.0 [mm]
Result	OK	Area	2.8 [mm2]
Inspection level	0/5,0/5,4/3,4,4/3,4/3	Label	-
Light	6,6,3/6,6,3

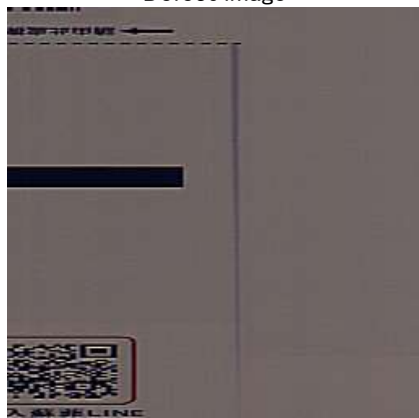
No.	#84, \$77	Date	2023/7/19 上午 10:23:44
Segment	1	Camera	0
Pattern	5994	Position[ x, y ]	89.9 [mm], 2940.0 [m], ( 4175.7 [m] )
Type	縱向刀絲疵點	Size	H:1.5 ,V:78.6 [mm]
Result	OK	Area	72.9 [mm2]
Inspection level	0/5,0/5,4/3,4,4/3,4/3	Label	-
Light	6,6,3/6,6,3

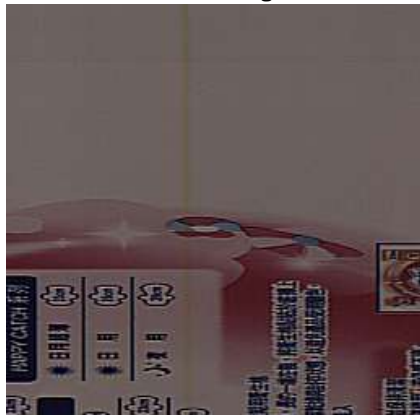
No.	#81, \$74	Date	2023/7/19 上午 10:23:00
Segment	1	Camera	0
Pattern	5877	Position[ x, y ]	329.2 [mm], 2882.8 [m], ( 4232.9 [m] )
Type	縱向刀絲疵點	Size	H:1.6 ,V:161.5 [mm]
Result	OK	Area	132.3 [mm2]
Inspection level	0/5,0/5,4/3,4,4/3,4/3	Label	-
Light	6,6,3/6,6,3

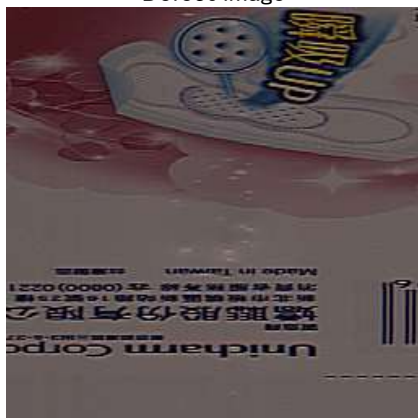
No.	#78, \$71	Date	2023/7/19 上午 10:16:39
Segment	1	Camera	0
Pattern	4854	Position[ x, y ]	33.6 [mm], 2382.9 [m], ( 4732.8 [m] )
Type	縱向刀絲疵點	Size	H:2.5 ,V:21.4 [mm]
Result	OK	Area	1.7 [mm2]
Inspection level	0/5,0/5,4/3,4,4/3,4/3	Label	-
Light	6,6,3/6,6,3

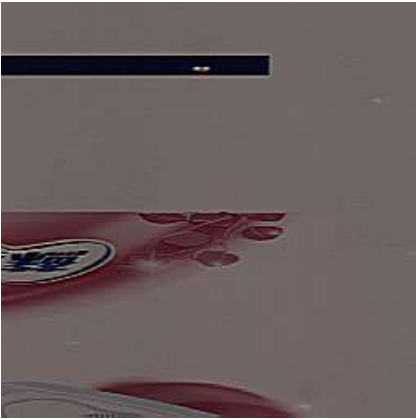
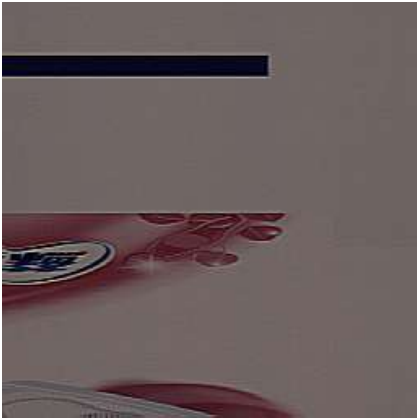
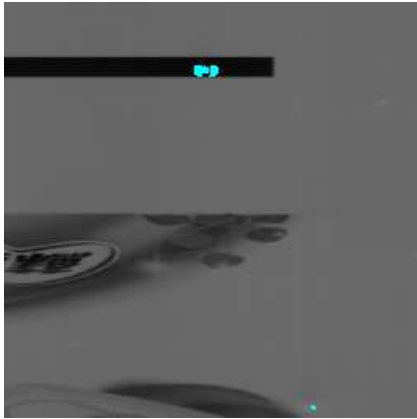
No.	#74, \$67	Date	2023/7/19 上午 10:13:46
Segment	1	Camera	0
Pattern	4396	Position[ x, y ]	265.4 [mm], 2158.6 [m], ( 4957.1 [m] )
Type	微小疵點	Size	H:2.2 ,V:2.0 [mm]
Result	OK	Area	3.5 [mm2]
Inspection level	0/5,0/5,4/3,4,4/3,4/3	Label	-
Light	6,6,3/6,6,3

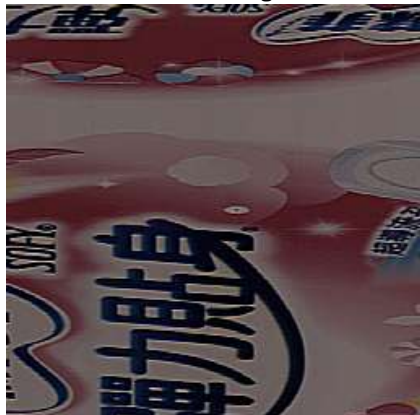
No.	#73, \$66	Date	2023/7/19 上午 10:13:10
Segment	1	Camera	0
Pattern	4302	Position[ x, y ]	235.0 [mm], 2112.3 [m], ( 5003.4 [m] )
Type	縱向刀絲疵點	Size	H:2.5 ,V:2.4 [mm]
Result	OK	Area	2.2 [mm2]
Inspection level	0/5,0/5,4/3,4,4/3,4/3	Label	-
Light	6,6,3/6,6,3

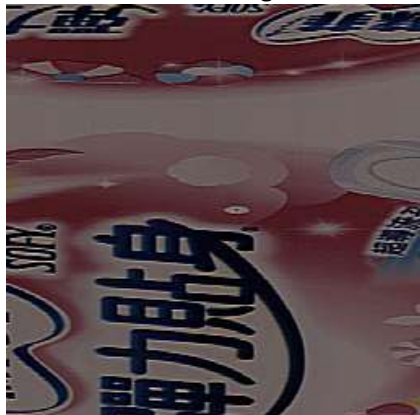
No.	#70, \$65	Date	2023/7/19 上午 10:12:43
Segment	1	Camera	0
Pattern	4230	Position[ x, y ]	198.4 [mm], 2077.0 [m], ( 5038.7 [m] )
Type	縱向刀絲疵點橫向刀絲	Size	H:29.0 ,V:101.2 [mm]
Result	OK	Area	7.0 [mm2]
Inspection level	0/5,0/5,4/3,4,4/3,4/3	Label	-
Light	6,6,3/6,6,3
