Inspection Result (Individual Data)

Lot number : 5

商品名	乳白フィルム	周長
顧客名	最高速度214m/min 分解能0.4mm	Ex1
CODE番号		Ex2
基材		Ex3

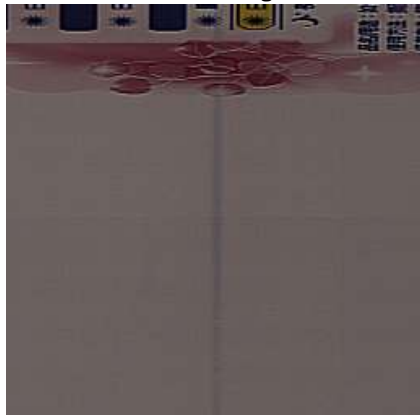
Defect image

No.	#169, \$152	Date	2023/7/18 下午 02:28:34
Segment	1	Camera	0
Pattern	16360	Position[x, y]	318.6 [mm], 7626.7 [m], (295.5 [m])
Type	縱向刀絲疵點	Size	H:1.5 ,V:53.6 [mm]
Result	OK	Area	35.5 [mm2]
Inspection level	0/5,0/5,4/3,4,4/3,4/3	Label	-
Light	6,6,3/6,6,3

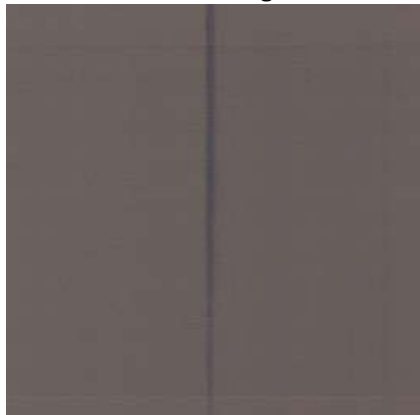
Defect image

No.	#165, \$148	Date	2023/7/18 下午 02:28:09
Segment	1	Camera	0
Pattern	16287	Position[x, y]	336.7 [mm], 7592.7 [m], (329.5 [m])
Type	縱向刀絲疵點	Size	H:1.8 ,V:126.2 [mm]
Result	OK	Area	136.2 [mm2]
Inspection level	0/5,0/5,4/3,4,4/3,4/3	Label	-
Light	6,6,3/6,6,3

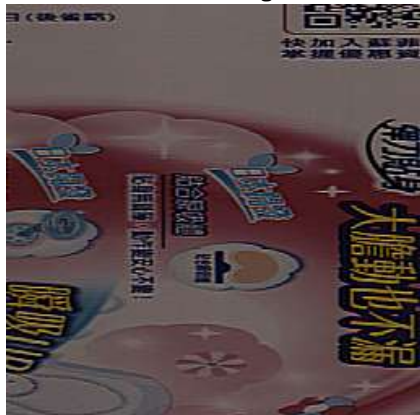
Defect image

No.	#161, \$144	Date	2023/7/18 下午 02:25:41
Segment	1	Camera	0
Pattern	15861	Position[x, y]	58.0 [mm], 7394.3 [m], (527.8 [m])
Type	縱向刀絲疵點	Size	H:1.9 ,V:6.7 [mm]
Result	OK	Area	1.9 [mm2]
Inspection level	0/5,0/5,4/3,4,4/3,4/3	Label	-
Light	6,6,3/6,6,3

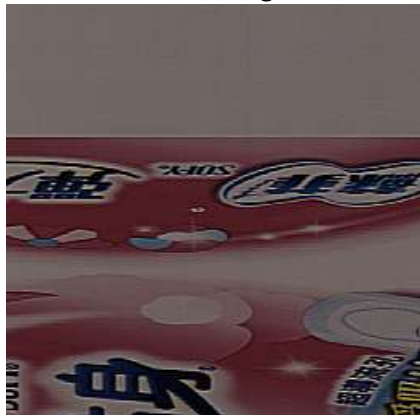
Defect image

No.	#160, \$143	Date	2023/7/18 下午 02:24:40
Segment	1	Camera	0
Pattern	15687	Position[x, y]	232.6 [mm], 7313.2 [m], (609.0 [m])
Type	微小疵點	Size	H:1.8 ,V:2.0 [mm]
Result	OK	Area	1.7 [mm2]
Inspection level	0/5,0/5,4/3,4,4/3,4/3	Label	-
Light	6,6,3/6,6,3

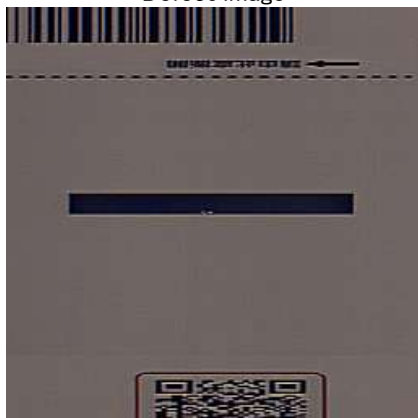
Defect image

No.	#158, \$141	Date	2023/7/18 下午 02:23:49
Segment	1	Camera	0
Pattern	15541	Position[x, y]	69.1 [mm], 7245.6 [m], (676.6 [m])
Type	微小疵點	Size	H:1.6 ,V:1.2 [mm]
Result	OK	Area	1.6 [mm2]
Inspection level	0/5,0/5,4/3,4,4/3,4/3	Label	-
Light	6,6,3/6,6,3

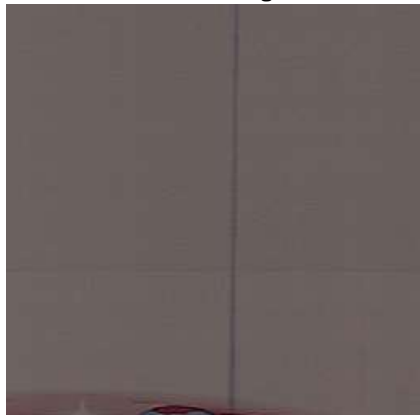
Defect image

No.	#157, \$140	Date	2023/7/18 下午 02:22:46
Segment	1	Camera	0
Pattern	15359	Position[x, y]	334.2 [mm], 7160.6 [m], (761.6 [m])
Type	縱向刀絲疵點	Size	H:1.8 ,V:154.4 [mm]
Result	OK	Area	118.8 [mm2]
Inspection level	0/5,0/5,4/3,4,4/3,4/3	Label	-
Light	6,6,3/6,6,3

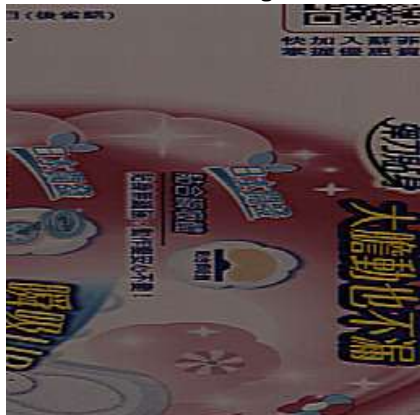
Defect image

No.	#153, \$136	Date	2023/7/18 下午 02:20:13
Segment	1	Camera	0
Pattern	14918	Position[x, y]	57.8 [mm], 6955.5 [m], (966.6 [m])
Type	縱向刀絲疵點	Size	H:1.6 ,V:6.0 [mm]
Result	OK	Area	1.6 [mm2]
Inspection level	0/5,0/5,4/3,4,4/3,4/3	Label	-
Light	6,6,3/6,6,3

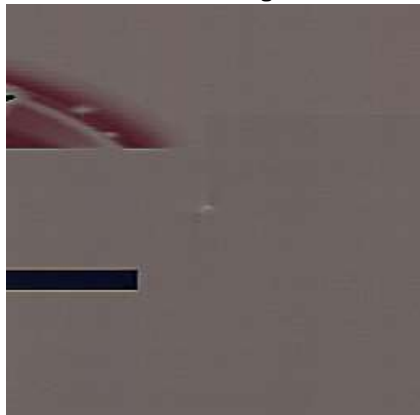
Defect image

No.	#152, \$135	Date	2023/7/18 下午 02:20:12
Segment	1	Camera	0
Pattern	14914	Position[x, y]	275.5 [mm], 6953.6 [m], (968.6 [m])
Type	縱向刀絲疵點	Size	H:1.6 ,V:4.4 [mm]
Result	OK	Area	1.6 [mm2]
Inspection level	0/5,0/5,4/3,4,4/3,4/3	Label	-
Light	6,6,3/6,6,3

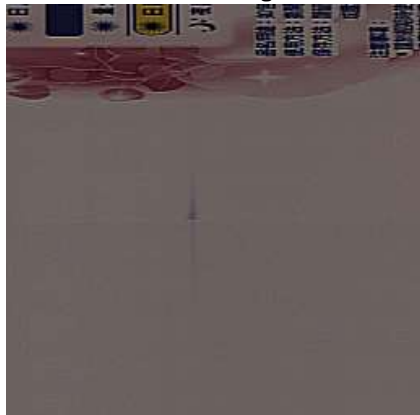
Defect image

No.	#151, \$134	Date	2023/7/18 下午 02:20:11
Segment	1	Camera	0
Pattern	14912	Position[x, y]	325.7 [mm], 6952.9 [m], (969.3 [m])
Type	縱向刀絲疵點	Size	H:1.5 ,V:6.4 [mm]
Result	OK	Area	5.8 [mm2]
Inspection level	0/5,0/5,4/3,4,4/3,4/3	Label	-
Light	6,6,3/6,6,3

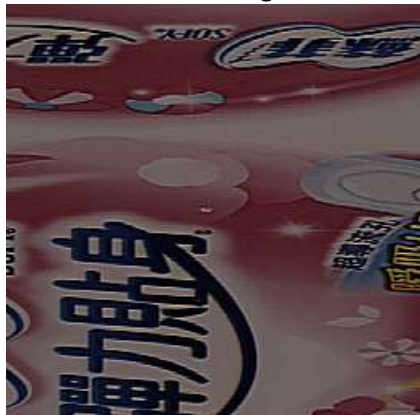
Defect image

No.	#145, \$128	Date	2023/7/18 下午 02:17:21
Segment	1	Camera	0
Pattern	14423	Position[x, y]	233.2 [mm], 6725.0 [m], (1197.2 [m])
Type	微小疵點	Size	H:1.5 ,V:1.6 [mm]
Result	OK	Area	1.7 [mm2]
Inspection level	0/5,0/5,4/3,4,4/3,4/3	Label	-
Light	6,6,3/6,6,3

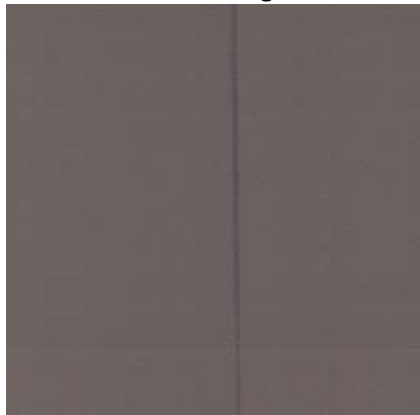
Defect image

No.	#139, \$122	Date	2023/7/18 下午 02:14:06
Segment	1	Camera	0
Pattern	13861	Position[x, y]	343.6 [mm], 6463.6 [m], (1458.5 [m])
Type	縱向刀絲疵點	Size	H:1.6 ,V:136.1 [mm]
Result	OK	Area	104.1 [mm2]
Inspection level	0/5,0/5,4/3,4,4/3,4/3	Label	-
Light	6,6,3/6,6,3

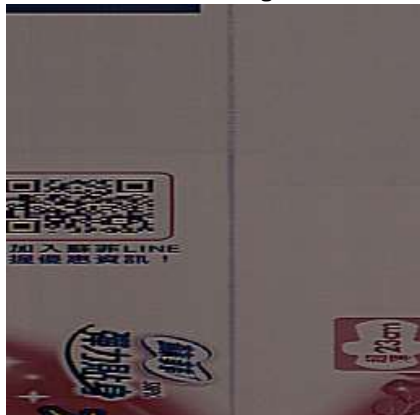
Defect image

No.	#137, \$120	Date	2023/7/18 下午 02:14:01
Segment	1	Camera	0
Pattern	13847	Position[x, y]	85.3 [mm], 6457.1 [m], (1465.1 [m])
Type	縱向刀絲疵點	Size	H:1.8 ,V:191.7 [mm]
Result	OK	Area	218.4 [mm2]
Inspection level	0/5,0/5,4/3,4,4/3,4/3	Label	-
Light	6,6,3/6,6,3

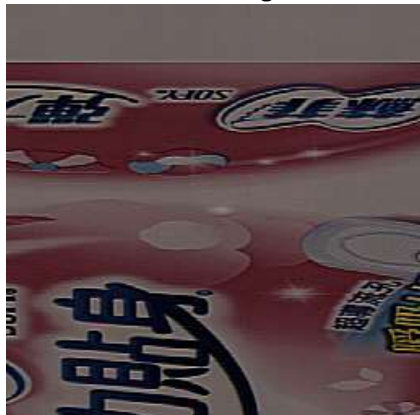
Defect image

No.	#135, \$118	Date	2023/7/18 下午 02:12:44
Segment	1	Camera	0
Pattern	13625	Position[x, y]	234.3 [mm], 6354.0 [m], (1568.2 [m])
Type	縱向刀絲疵點	Size	H:2.9 ,V:1.2 [mm]
Result	OK	Area	2.3 [mm2]
Inspection level	0/5,0/5,4/3,4,4/3,4/3	Label	-
Light	6,6,3/6,6,3

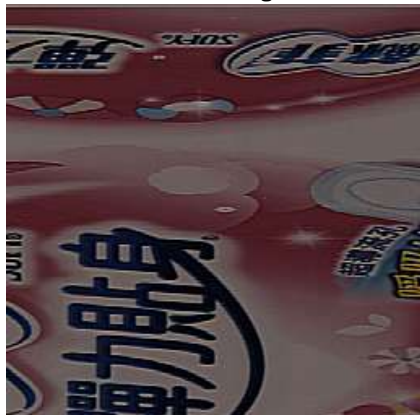
Defect image

No.	#134, \$117	Date	2023/7/18 下午 02:12:41
Segment	1	Camera	0
Pattern	13617	Position[x, y]	234.6 [mm], 6350.0 [m], (1572.1 [m])
Type	微小疵點	Size	H:2.2 ,V:2.0 [mm]
Result	OK	Area	2.3 [mm2]
Inspection level	0/5,0/5,4/3,4,4/3,4/3	Label	-
Light	6,6,3/6,6,3

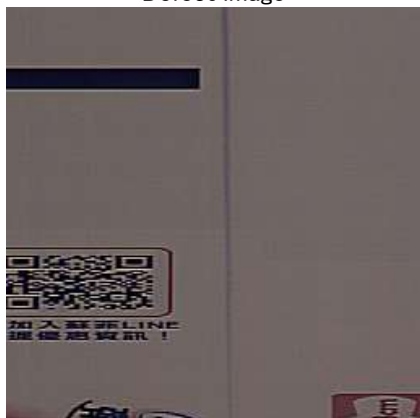
Defect image

No.	#132, \$115	Date	2023/7/18 下午 02:09:36
Segment	1	Camera	0
Pattern	13084	Position[x, y]	85.1 [mm], 6102.1 [m], (1820.0 [m])
Type	縱向刀絲疵點	Size	H:1.6 ,V:108.8 [mm]
Result	OK	Area	100.6 [mm2]
Inspection level	0/5,0/5,4/3,4,4/3,4/3	Label	-
Light	6,6,3/6,6,3

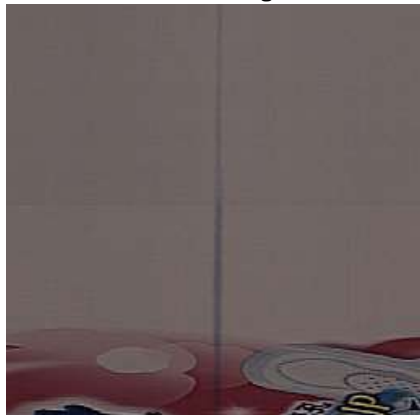
Defect image

No.	#131, \$114	Date	2023/7/18 下午 02:09:18
Segment	1	Camera	0
Pattern	13033	Position[x, y]	145.3 [mm], 6078.4 [m], (1843.8 [m])
Type	縱向刀絲疵點	Size	H:1.6 ,V:152.0 [mm]
Result	OK	Area	123.0 [mm2]
Inspection level	0/5,0/5,4/3,4,4/3,4/3	Label	-
Light	6,6,3/6,6,3

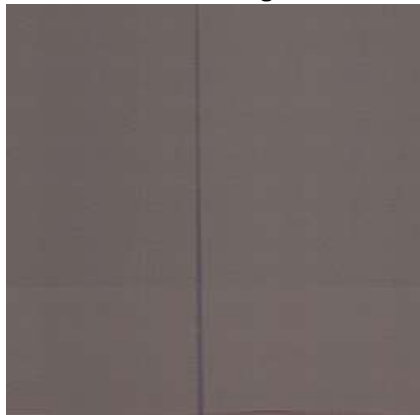
Defect image

No.	#128, \$111	Date	2023/7/18 下午 02:08:13
Segment	1	Camera	0
Pattern	12845	Position[x, y]	124.8 [mm], 5990.9 [m], (1931.3 [m])
Type	縱向刀絲疵點	Size	H:1.5 ,V:100.8 [mm]
Result	OK	Area	81.7 [mm2]
Inspection level	0/5,0/5,4/3,4,4/3,4/3	Label	-
Light	6,6,3/6,6,3

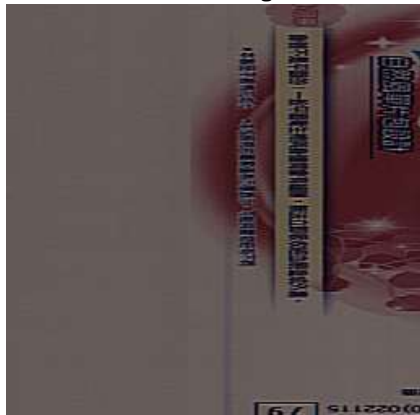
Defect image

No.	#126, \$109	Date	2023/7/18 下午 02:05:17
Segment	1	Camera	0
Pattern	12338	Position[x, y]	0.7 [mm], 5754.9 [m], (2167.3 [m])
Type	縱向刀絲疵點	Size	H:1.5 ,V:38.5 [mm]
Result	OK	Area	29.1 [mm2]
Inspection level	0/5,0/5,4/3,4,4/3,4/3	Label	-
Light	6,6,3/6,6,3

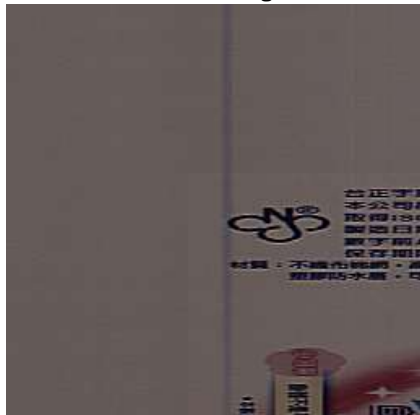
Defect image

No.	#125, \$108	Date	2023/7/18 下午 02:05:16
Segment	1	Camera	0
Pattern	12337	Position[x, y]	0.7 [mm], 5754.8 [m], (2167.4 [m])
Type	縱向刀絲疵點	Size	H:1.5 ,V:183.0 [mm]
Result	OK	Area	152.9 [mm2]
Inspection level	0/5,0/5,4/3,4,4/3,4/3	Label	-
Light	6,6,3/6,6,3

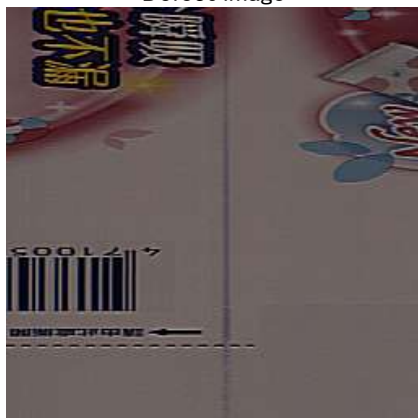
Defect image

No.	#117, \$100	Date	2023/7/18 下午 01:57:13
Segment	1	Camera	0
Pattern	10949	Position[x, y]	85.1 [mm], 5108.7 [m], (2813.4 [m])
Type	縱向刀絲疵點	Size	H:1.5 ,V:59.5 [mm]
Result	OK	Area	56.9 [mm2]
Inspection level	0/5,0/5,4/3,4,4/3,4/3	Label	-
Light	6,6,3/6,6,3

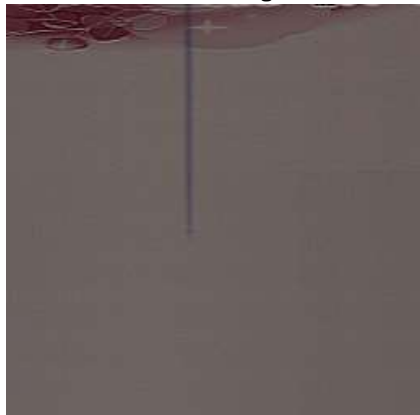
Defect image

No.	#114, \$97	Date	2023/7/18 下午 01:56:04
Segment	1	Camera	0
Pattern	10750	Position[x, y]	330.1 [mm], 5016.4 [m], (2905.8 [m])
Type	縱向刀絲疵點	Size	H:1.6 ,V:56.8 [mm]
Result	OK	Area	59.8 [mm2]
Inspection level	0/5,0/5,4/3,4,4/3,4/3	Label	-
Light	6,6,3/6,6,3

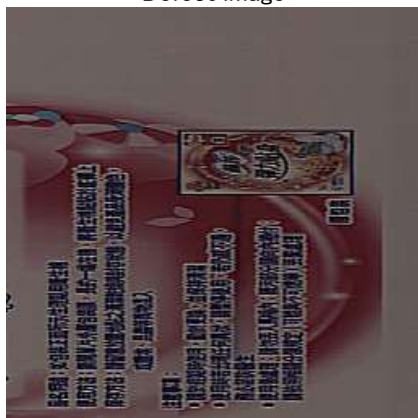
Defect image

No.	#113, \$96	Date	2023/7/18 下午 01:56:01
Segment	1	Camera	0
Pattern	10742	Position[x, y]	348.6 [mm], 5012.5 [m], (2909.7 [m])
Type	縱向刀絲疵點	Size	H:1.5 ,V:7.1 [mm]
Result	OK	Area	6.8 [mm2]
Inspection level	0/5,0/5,4/3,4,4/3,4/3	Label	-
Light	6,6,3/6,6,3

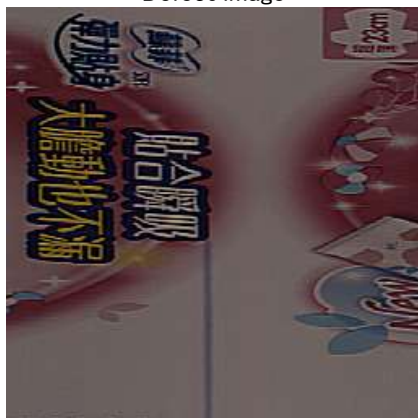
Defect image

No.	#111, \$94	Date	2023/7/18 下午 01:51:46
Segment	1	Camera	0
Pattern	10010	Position[x, y]	83.3 [mm], 4671.5 [m], (3250.6 [m])
Type	縱向刀絲疵點	Size	H:1.5 ,V:37.7 [mm]
Result	OK	Area	42.8 [mm2]
Inspection level	0/5,0/5,4/3,4,4/3,4/3	Label	-
Light	6,6,3/6,6,3

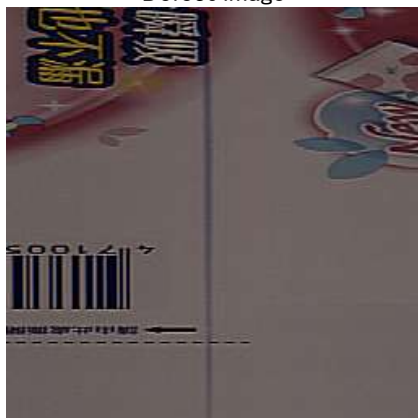
Defect image

No.	#110, \$93	Date	2023/7/18 下午 01:51:46
Segment	1	Camera	0
Pattern	10009	Position[x, y]	83.3 [mm], 4671.5 [m], (3250.6 [m])
Type	縱向刀絲疵點	Size	H:1.5 ,V:59.1 [mm]
Result	OK	Area	65.4 [mm2]
Inspection level	0/5,0/5,4/3,4,4/3,4/3	Label	-
Light	6,6,3/6,6,3

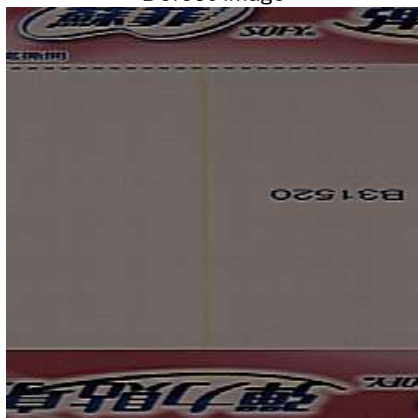
Defect image

No.	#109, \$92	Date	2023/7/18 下午 01:51:39
Segment	1	Camera	0
Pattern	9991	Position[x, y]	214.4 [mm], 4662.9 [m], (3259.3 [m])
Type	縱向刀絲疵點	Size	H:1.6 ,V:66.3 [mm]
Result	OK	Area	47.2 [mm2]
Inspection level	0/5,0/5,4/3,4,4/3,4/3	Label	-
Light	6,6,3/6,6,3

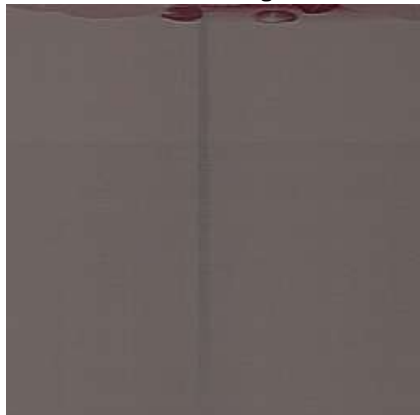
Defect image

No.	#107, \$90	Date	2023/7/18 下午 01:47:18
Segment	1	Camera	0
Pattern	9241	Position[x, y]	312.5 [mm], 4314.2 [m], (3608.0 [m])
Type	縱向刀絲疵點	Size	H:1.5 ,V:40.9 [mm]
Result	OK	Area	23.6 [mm2]
Inspection level	0/5,0/5,4/3,4,4/3,4/3	Label	-
Light	6,6,3/6,6,3

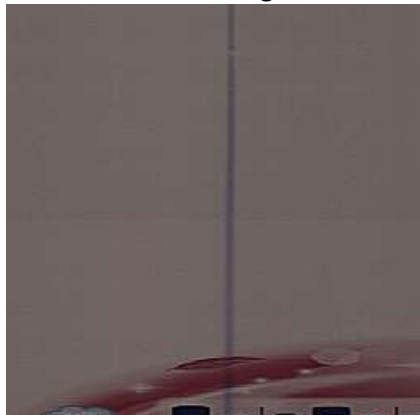
Defect image

No.	#106, \$89	Date	2023/7/18 下午 01:45:48
Segment	1	Camera	0
Pattern	8983	Position[x, y]	301.1 [mm], 4194.0 [m], (3728.1 [m])
Type	縱向刀絲疵點	Size	H:1.8 ,V:166.7 [mm]
Result	OK	Area	176.5 [mm2]
Inspection level	0/5,0/5,4/3,4,4/3,4/3	Label	-
Light	6,6,3/6,6,3

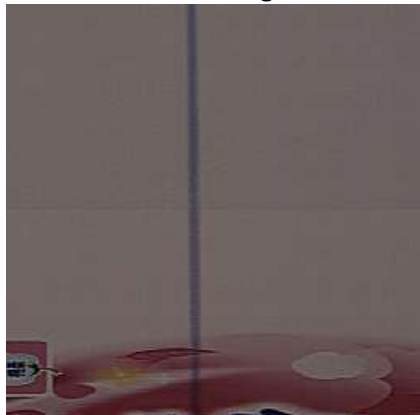
Defect image

No.	#104, \$87	Date	2023/7/18 下午 01:44:18
Segment	1	Camera	0
Pattern	8725	Position[x, y]	124.3 [mm], 4073.7 [m], (3848.5 [m])
Type	淡瑕疵縱向刀絲疵點	Size	H:2.3 ,V:219.9 [mm]
Result	OK	Area	230.7 [mm2]
Inspection level	0/5,0/5,4/3,4,4/3,4/3	Label	-
Light	6,6,3/6,6,3

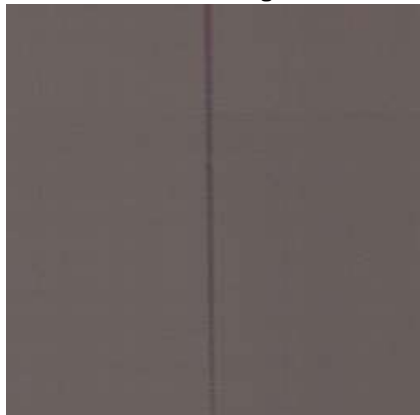
Defect image

No.	#102, \$85	Date	2023/7/18 下午 01:42:35
Segment	1	Camera	0
Pattern	8429	Position[x, y]	331.9 [mm], 3936.0 [m], (3986.2 [m])
Type	縱向刀絲疵點	Size	H:1.6 ,V:102.4 [mm]
Result	OK	Area	98.2 [mm2]
Inspection level	0/5,0/5,4/3,4,4/3,4/3	Label	-
Light	6,6,3/6,6,3

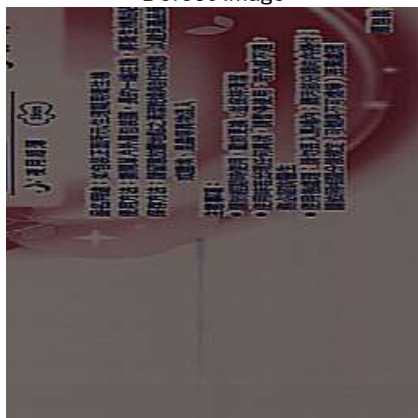
Defect image

No.	#101, \$84	Date	2023/7/18 下午 01:39:59
Segment	1	Camera	0
Pattern	7982	Position[x, y]	340.5 [mm], 3727.8 [m], (4194.4 [m])
Type	縱向刀絲疵點	Size	H:1.5 ,V:9.5 [mm]
Result	OK	Area	6.0 [mm2]
Inspection level	0/5,0/5,4/3,4,4/3,4/3	Label	-
Light	6,6,3/6,6,3

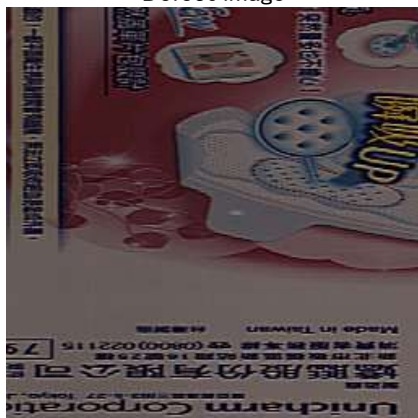
Defect image

No.	#99, \$82	Date	2023/7/18 下午 01:39:50
Segment	1	Camera	0
Pattern	7957	Position[x, y]	24.9 [mm], 3716.2 [m], (4206.0 [m])
Type	微小疵點	Size	H:1.6 ,V:1.2 [mm]
Result	OK	Area	1.6 [mm2]
Inspection level	0/5,0/5,4/3,4,4/3,4/3	Label	-
Light	6,6,3/6,6,3

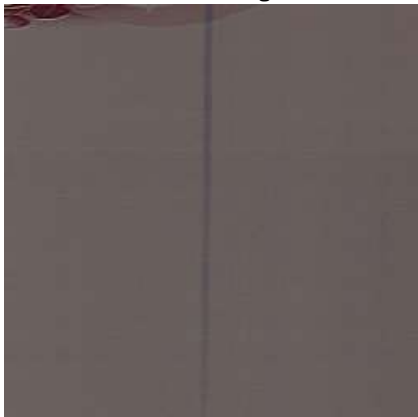
Defect image

No.	#96, \$79	Date	2023/7/18 下午 01:38:57
Segment	1	Camera	0
Pattern	7805	Position[x, y]	336.6 [mm], 3645.8 [m], (4276.3 [m])
Type	縱向刀絲疵點	Size	H:1.5 ,V:88.1 [mm]
Result	OK	Area	61.1 [mm2]
Inspection level	0/5,0/5,4/3,4,4/3,4/3	Label	-
Light	6,6,3/6,6,3

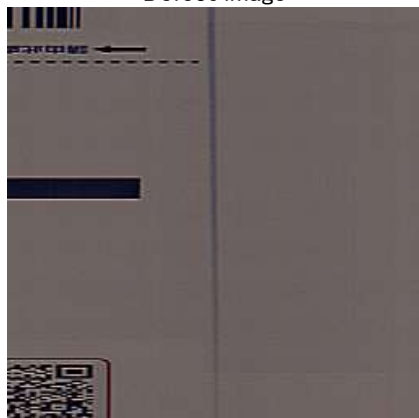
Defect image

No.	#95, \$78	Date	2023/7/18 下午 01:37:52
Segment	1	Camera	0
Pattern	7621	Position[x, y]	88.3 [mm], 3560.0 [m], (4362.2 [m])
Type	縱向刀絲疵點	Size	H:1.8 ,V:150.0 [mm]
Result	OK	Area	153.3 [mm2]
Inspection level	0/5,0/5,4/3,4,4/3,4/3	Label	-
Light	6,6,3/6,6,3

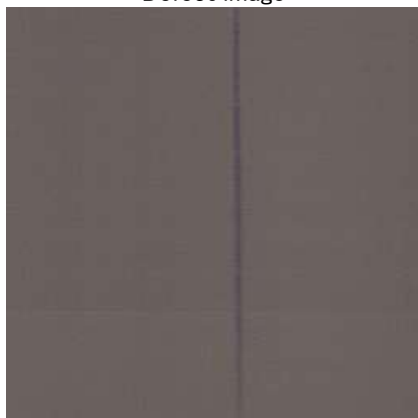
Defect image

No.	#94, \$77	Date	2023/7/18 下午 01:37:40
Segment	1	Camera	0
Pattern	7587	Position[x, y]	325.1 [mm], 3544.3 [m], (4377.9 [m])
Type	縱向刀絲疵點	Size	H:1.5 ,V:102.4 [mm]
Result	OK	Area	98.4 [mm2]
Inspection level	0/5,0/5,4/3,4,4/3,4/3	Label	-
Light	6,6,3/6,6,3

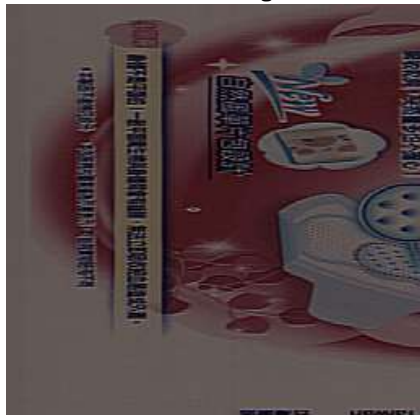
Defect image

No.	#92, \$75	Date	2023/7/18 下午 01:35:23
Segment	1	Camera	0
Pattern	7198	Position[x, y]	11.7 [mm], 3362.8 [m], (4559.4 [m])
Type	微小疵點	Size	H:1.9 ,V:2.0 [mm]
Result	OK	Area	2.3 [mm2]
Inspection level	0/5,0/5,4/3,4,4/3,4/3	Label	-
Light	6,6,3/6,6,3

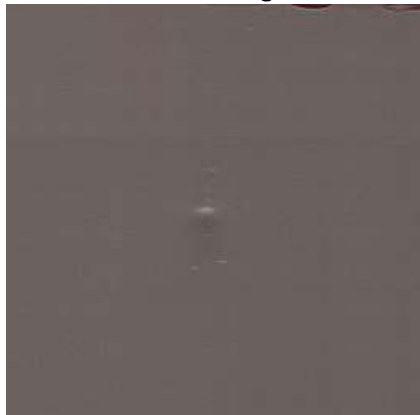
Defect image

No.	#90, \$73	Date	2023/7/18 下午 01:33:22
Segment	1	Camera	0
Pattern	6860	Position[x, y]	298.9 [mm], 3205.4 [m], (4716.7 [m])
Type	微小疵點	Size	H:2.2 ,V:2.0 [mm]
Result	OK	Area	2.3 [mm2]
Inspection level	0/5,0/5,4/3,4,4/3,4/3	Label	-
Light	6,6,3/6,6,3

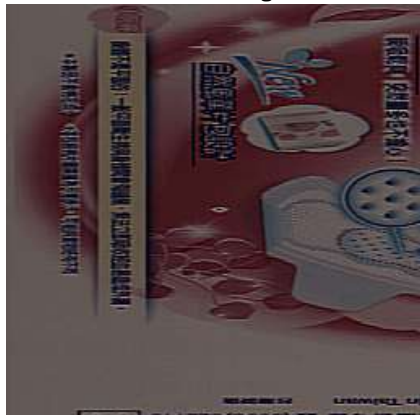
Defect image

No.	#87, \$70	Date	2023/7/18 下午 01:31:37
Segment	1	Camera	0
Pattern	6566	Position[x, y]	14.3 [mm], 3067.6 [m], (4854.6 [m])
Type	微小疵點	Size	H:1.9 ,V:2.0 [mm]
Result	OK	Area	2.3 [mm2]
Inspection level	0/5,0/5,4/3,4,4/3,4/3	Label	-
Light	6,6,3/6,6,3
