# Inspection Result (Individual Data)

Lot number : 4

Inspected date : 2023/7/20 上午 09:35:40 ~ 2023/7/20 下午 02:58:29

商品名	乳白フィルム	周長
顧客名	最高速度214m/min 分解能0.4mm	Ex1
CODE番号		Ex2
基材		Ex3

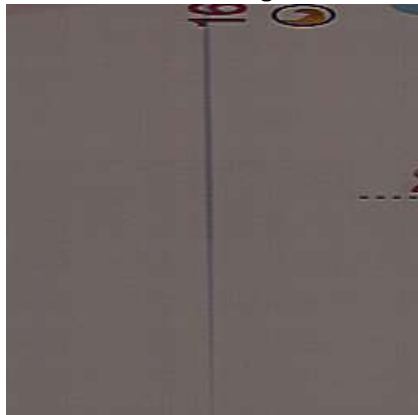
Defect image

No.	#112, \$109	Date	2023/7/20 上午 11:15:32
Segment	1	Camera	0
Pattern	15760	Position[ x, y ]	162.5 [mm], 7720.5 [m], ( 233.1 [m] )
Type	縱向刀絲疵點	Size	H:1.6 ,V:86.5 [mm]
Result	OK	Area	84.1 [mm2]
Inspection level	0/5,0/5,4/3,4,4/3,4/3	Label	-
Light	6,6,3/6,6,3

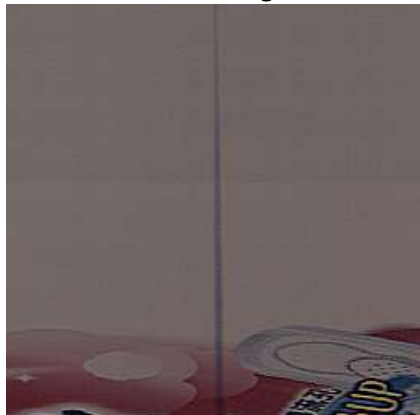
Defect image

No.	#111, \$108	Date	2023/7/20 上午 11:12:56
Segment	1	Camera	0
Pattern	15347	Position[ x, y ]	144.3 [mm], 7518.1 [m], ( 435.5 [m] )
Type	縱向刀絲疵點	Size	H:2.1 ,V:181.0 [mm]
Result	OK	Area	154.2 [mm2]
Inspection level	0/5,0/5,4/3,4,4/3,4/3	Label	-
Light	6,6,3/6,6,3

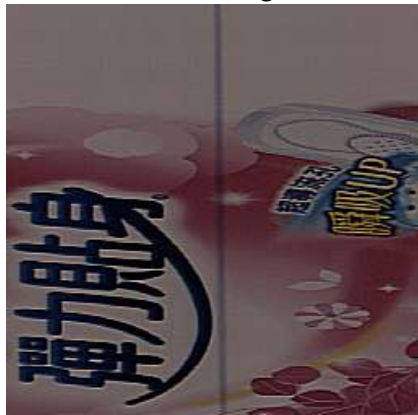
Defect image

No.	#110, \$107	Date	2023/7/20 上午 11:12:56
Segment	1	Camera	0
Pattern	15346	Position[ x, y ]	144.6 [mm], 7518.0 [m], ( 435.5 [m] )
Type	縱向刀絲疵點	Size	H:1.9 ,V:133.0 [mm]
Result	OK	Area	126.3 [mm2]
Inspection level	0/5,0/5,4/3,4,4/3,4/3	Label	-
Light	6,6,3/6,6,3

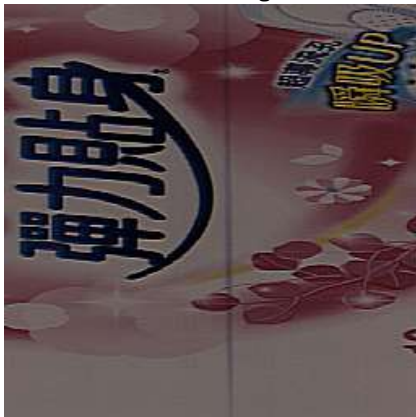
Defect image

No.	#108, \$105	Date	2023/7/20 上午 11:12:52
Segment	1	Camera	0
Pattern	15337	Position[ x, y ]	145.6 [mm], 7513.6 [m], ( 440.0 [m] )
Type	縱向刀絲疵點	Size	H:1.5 ,V:27.8 [mm]
Result	OK	Area	22.3 [mm2]
Inspection level	0/5,0/5,4/3,4,4/3,4/3	Label	-
Light	6,6,3/6,6,3

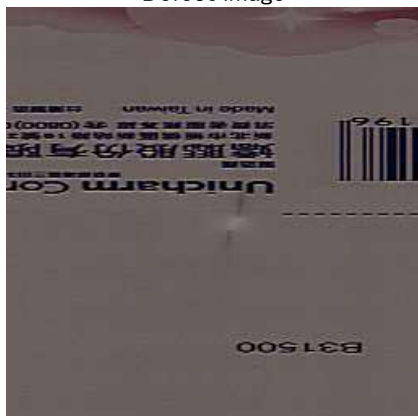
Defect image

No.	#107, \$104	Date	2023/7/20 上午 11:11:34
Segment	1	Camera	0
Pattern	15131	Position[ x, y ]	33.9 [mm], 7412.4 [m], ( 541.1 [m] )
Type	縱向刀絲疵點	Size	H:2.1 ,V:6.0 [mm]
Result	OK	Area	3.0 [mm2]
Inspection level	0/5,0/5,4/3,4,4/3,4/3	Label	-
Light	6,6,3/6,6,3

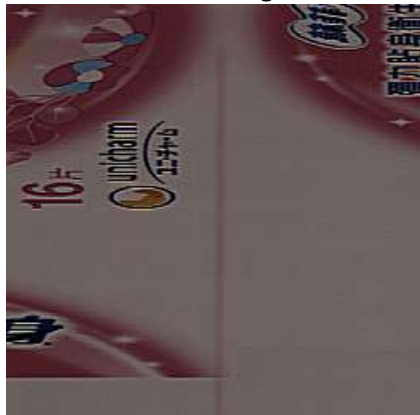
Defect image

No.	#104, \$101	Date	2023/7/20 上午 11:10:03
Segment	1	Camera	0
Pattern	14891	Position[ x, y ]	271.3 [mm], 7295.0 [m], ( 658.5 [m] )
Type	縱向刀絲疵點	Size	H:1.6 ,V:69.1 [mm]
Result	OK	Area	66.7 [mm2]
Inspection level	0/5,0/5,4/3,4,4/3,4/3	Label	-
Light	6,6,3/6,6,3

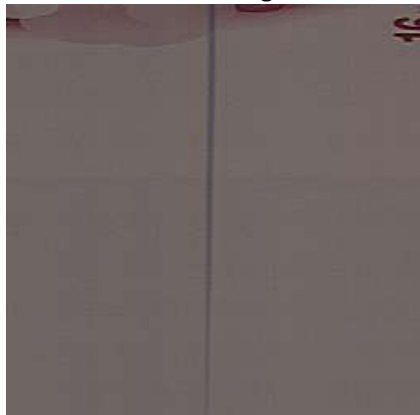
Defect image

No.	#102, \$99	Date	2023/7/20 上午 11:08:58
Segment	1	Camera	0
Pattern	14718	Position[ x, y ]	143.7 [mm], 7210.5 [m], ( 743.0 [m] )
Type	縱向刀絲疵點	Size	H:1.8 ,V:98.8 [mm]
Result	OK	Area	95.6 [mm2]
Inspection level	0/5,0/5,4/3,4,4/3,4/3	Label	-
Light	6,6,3/6,6,3

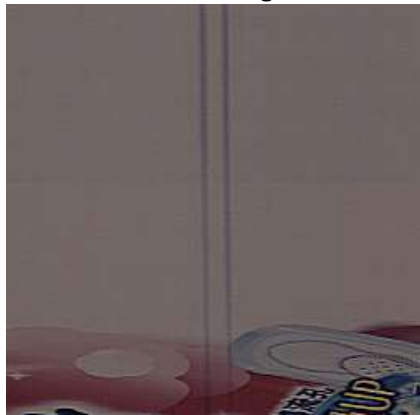
Defect image

No.	#101, \$98	Date	2023/7/20 上午 11:08:52
Segment	1	Camera	0
Pattern	14703	Position[ x, y ]	143.3 [mm], 7203.1 [m], ( 750.4 [m] )
Type	縱向刀絲疵點	Size	H:3.4 ,V:172.3 [mm]
Result	OK	Area	158.8 [mm2]
Inspection level	0/5,0/5,4/3,4,4/3,4/3	Label	-
Light	6,6,3/6,6,3

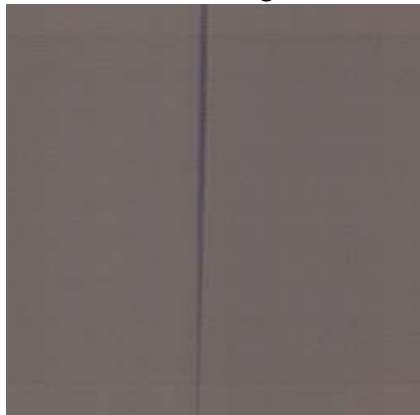
Defect image

No.	#100, \$97	Date	2023/7/20 上午 11:08:51
Segment	1	Camera	0
Pattern	14699	Position[ x, y ]	143.2 [mm], 7201.2 [m], ( 752.3 [m] )
Type	縱向刀絲疵點	Size	H:1.8 ,V:122.6 [mm]
Result	OK	Area	121.9 [mm2]
Inspection level	0/5,0/5,4/3,4,4/3,4/3	Label	-
Light	6,6,3/6,6,3

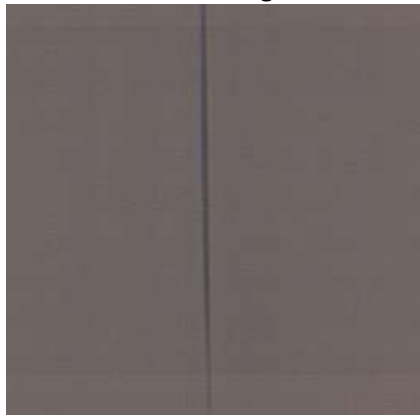
Defect image

No.	#98, \$95	Date	2023/7/20 上午 11:08:18
Segment	1	Camera	0
Pattern	14611	Position[ x, y ]	143.3 [mm], 7158.1 [m], ( 795.4 [m] )
Type	縱向刀絲疵點	Size	H:1.8 ,V:134.2 [mm]
Result	OK	Area	125.2 [mm2]
Inspection level	0/5,0/5,4/3,4,4/3,4/3	Label	-
Light	6,6,3/6,6,3

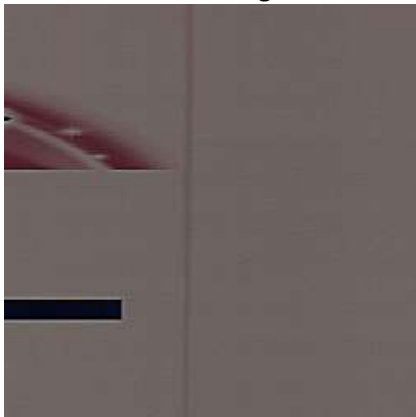
Defect image

No.	#97, \$94	Date	2023/7/20 上午 11:08:16
Segment	1	Camera	0
Pattern	14606	Position[ x, y ]	273.4 [mm], 7155.5 [m], ( 798.1 [m] )
Type	縱向刀絲疵點	Size	H:1.5 ,V:129.4 [mm]
Result	OK	Area	95.5 [mm2]
Inspection level	0/5,0/5,4/3,4,4/3,4/3	Label	-
Light	6,6,3/6,6,3

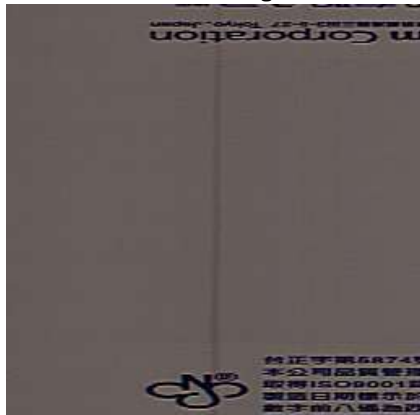
Defect image

No.	#96, \$93	Date	2023/7/20 上午 11:07:37
Segment	1	Camera	0
Pattern	14505	Position[ x, y ]	3.8 [mm], 7106.0 [m], ( 847.6 [m] )
Type	縱向刀絲疵點	Size	H:1.5 ,V:76.6 [mm]
Result	OK	Area	51.5 [mm2]
Inspection level	0/5,0/5,4/3,4,4/3,4/3	Label	-
Light	6,6,3/6,6,3

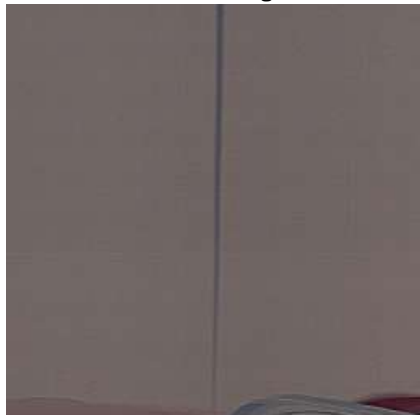
Defect image

No.	#95, \$92	Date	2023/7/20 上午 11:07:31
Segment	1	Camera	0
Pattern	14488	Position[ x, y ]	144.6 [mm], 7097.9 [m], ( 855.6 [m] )
Type	縱向刀絲疵點	Size	H:1.9 ,V:163.9 [mm]
Result	OK	Area	172.7 [mm2]
Inspection level	0/5,0/5,4/3,4,4/3,4/3	Label	-
Light	6,6,3/6,6,3

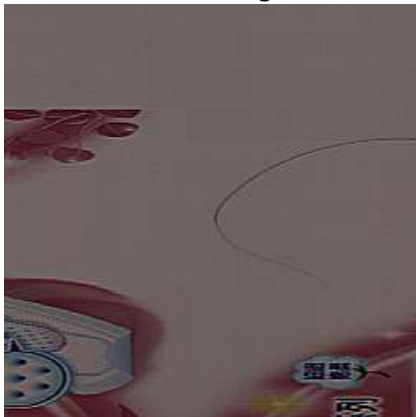
Defect image

No.	#94, \$91	Date	2023/7/20 上午 11:05:27
Segment	1	Camera	0
Pattern	14161	Position[ x, y ]	276.2 [mm], 6937.7 [m], ( 1015.8 [m] )
Type	縱向刀絲疵點	Size	H:3.1 ,V:12.3 [mm]
Result	OK	Area	8.3 [mm2]
Inspection level	0/5,0/5,4/3,4,4/3,4/3	Label	-
Light	6,6,3/6,6,3

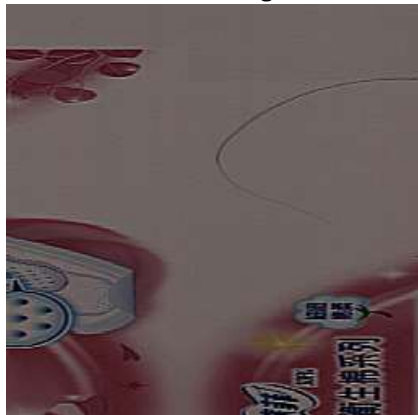
Defect image

No.	#93, \$90	Date	2023/7/20 上午 11:05:27
Segment	1	Camera	0
Pattern	14160	Position[ x, y ]	276.2 [mm], 6937.7 [m], ( 1015.8 [m] )
Type	縱向刀絲疵點	Size	H:3.1 ,V:12.3 [mm]
Result	OK	Area	8.3 [mm2]
Inspection level	0/5,0/5,4/3,4,4/3,4/3	Label	-
Light	6,6,3/6,6,3

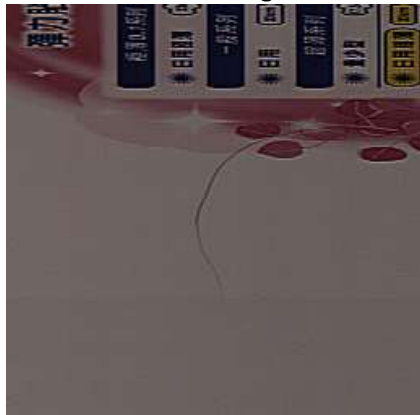
Defect image

No.	#92, \$89	Date	2023/7/20 上午 11:05:22
Segment	1	Camera	0
Pattern	14148	Position[ x, y ]	302.8 [mm], 6931.5 [m], ( 1022.1 [m] )
Type	縱向刀絲疵點	Size	H:4.0 ,V:26.2 [mm]
Result	OK	Area	20.5 [mm2]
Inspection level	0/5,0/5,4/3,4,4/3,4/3	Label	-
Light	6,6,3/6,6,3

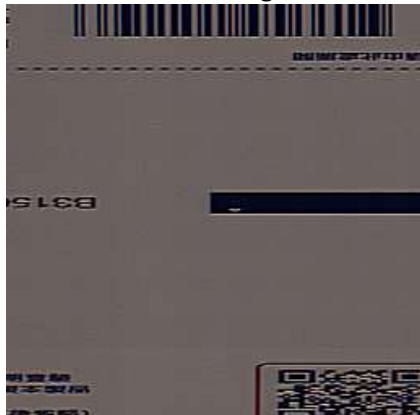
Defect image

No.	#91, \$88	Date	2023/7/20 上午 11:05:22
Segment	1	Camera	0
Pattern	14147	Position[ x, y ]	57.0 [mm], 6930.9 [m], ( 1022.6 [m] )
Type	微小疵點	Size	H:1.6 ,V:1.6 [mm]
Result	OK	Area	2.1 [mm2]
Inspection level	0/5,0/5,4/3,4,4/3,4/3	Label	-
Light	6,6,3/6,6,3

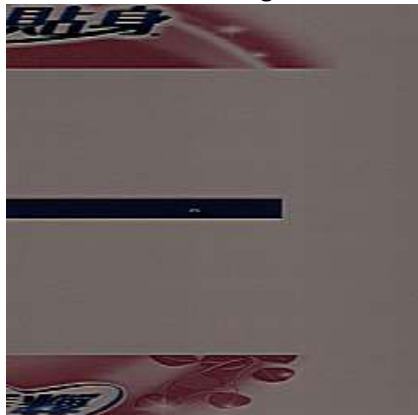
Defect image

No.	#90, \$87	Date	2023/7/20 上午 11:04:02
Segment	1	Camera	0
Pattern	13935	Position[ x, y ]	259.6 [mm], 6827.5 [m], ( 1126.0 [m] )
Type	微小疵點	Size	H:1.5 ,V:1.6 [mm]
Result	OK	Area	1.6 [mm2]
Inspection level	0/5,0/5,4/3,4,4/3,4/3	Label	-
Light	6,6,3/6,6,3

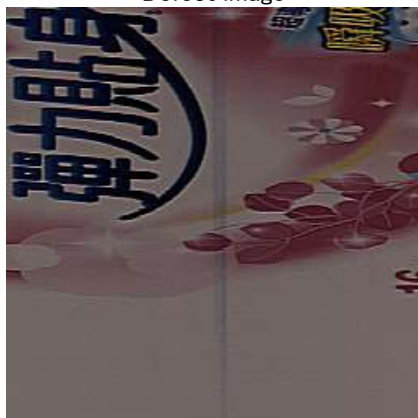
Defect image

No.	#89, \$86	Date	2023/7/20 上午 11:01:41
Segment	1	Camera	0
Pattern	13562	Position[ x, y ]	144.8 [mm], 6645.3 [m], ( 1308.3 [m] )
Type	縱向刀絲疵點	Size	H:1.9 ,V:134.2 [mm]
Result	OK	Area	55.6 [mm2]
Inspection level	0/5,0/5,4/3,4,4/3,4/3	Label	-
Light	6,6,3/6,6,3

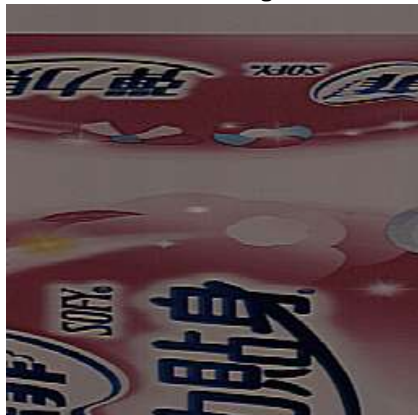
Defect image

No.	#88, \$85	Date	2023/7/20 上午 11:00:38
Segment	1	Camera	0
Pattern	13396	Position[ x, y ]	222.4 [mm], 6563.9 [m], ( 1389.6 [m] )
Type	微小疵點	Size	H:2.3 ,V:1.2 [mm]
Result	OK	Area	1.8 [mm2]
Inspection level	0/5,0/5,4/3,4,4/3,4/3	Label	-
Light	6,6,3/6,6,3

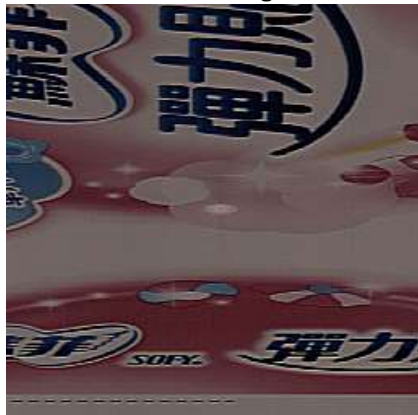
Defect image

No.	#87, \$84	Date	2023/7/20 上午 11:00:37
Segment	1	Camera	0
Pattern	13394	Position[ x, y ]	224.7 [mm], 6562.9 [m], ( 1390.7 [m] )
Type	縱向刀絲疵點	Size	H:3.4 ,V:2.0 [mm]
Result	OK	Area	3.7 [mm2]
Inspection level	0/5,0/5,4/3,4,4/3,4/3	Label	-
Light	6,6,3/6,6,3

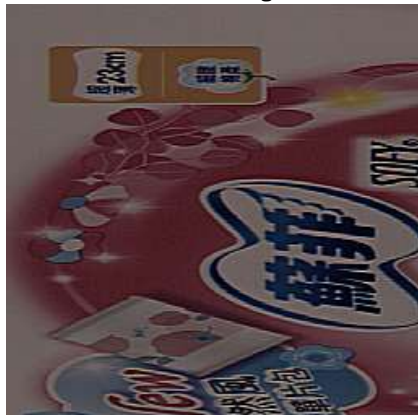
Defect image

No.	#86, \$83	Date	2023/7/20 上午 10:59:59
Segment	1	Camera	0
Pattern	13295	Position[ x, y ]	194.9 [mm], 6514.7 [m], ( 1438.8 [m] )
Type	縱向刀絲疵點	Size	H:2.6 ,V:10.7 [mm]
Result	OK	Area	2.3 [mm2]
Inspection level	0/5,0/5,4/3,4,4/3,4/3	Label	-
Light	6,6,3/6,6,3

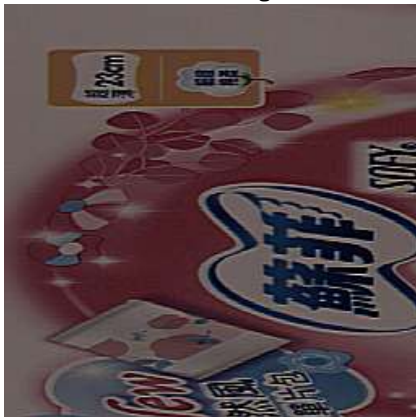
Defect image

No.	#85, \$82	Date	2023/7/20 上午 10:59:59
Segment	1	Camera	0
Pattern	13294	Position[ x, y ]	194.6 [mm], 6514.2 [m], ( 1439.3 [m] )
Type	縱向刀絲疵點	Size	H:1.6 ,V:7.9 [mm]
Result	OK	Area	1.6 [mm2]
Inspection level	0/5,0/5,4/3,4,4/3,4/3	Label	-
Light	6,6,3/6,6,3

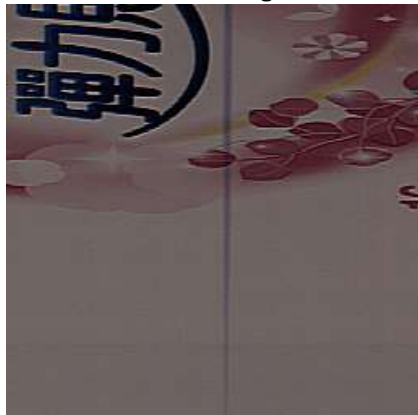
Defect image

No.	#82, \$79	Date	2023/7/20 上午 10:58:29
Segment	1	Camera	0
Pattern	13056	Position[ x, y ]	145.3 [mm], 6397.8 [m], ( 1555.7 [m] )
Type	縱向刀絲疵點	Size	H:1.6 ,V:111.9 [mm]
Result	OK	Area	97.3 [mm2]
Inspection level	0/5,0/5,4/3,4,4/3,4/3	Label	-
Light	6,6,3/6,6,3

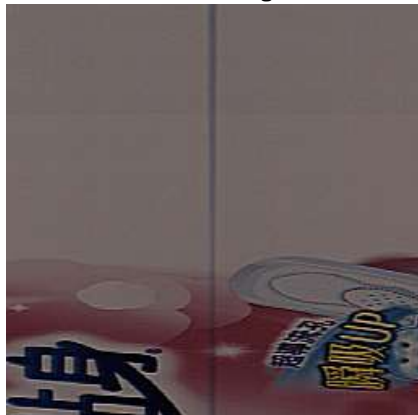
Defect image

No.	#81, \$78	Date	2023/7/20 上午 10:57:55
Segment	1	Camera	0
Pattern	12966	Position[ x, y ]	144.0 [mm], 6353.7 [m], ( 1599.8 [m] )
Type	縱向刀絲疵點	Size	H:1.5 ,V:189.7 [mm]
Result	OK	Area	231.4 [mm2]
Inspection level	0/5,0/5,4/3,4,4/3,4/3	Label	-
Light	6,6,3/6,6,3

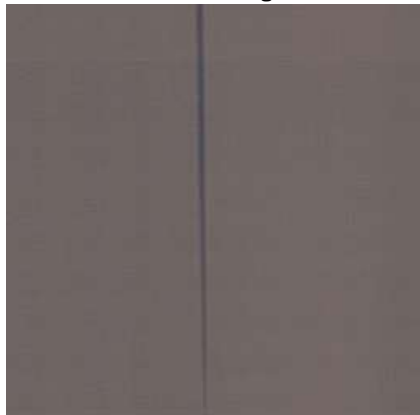
Defect image

No.	#80, \$77	Date	2023/7/20 上午 10:56:42
Segment	1	Camera	0
Pattern	12774	Position[ x, y ]	147.7 [mm], 6259.9 [m], ( 1693.6 [m] )
Type	縱向刀絲疵點	Size	H:1.9 ,V:165.9 [mm]
Result	OK	Area	152.1 [mm2]
Inspection level	0/5,0/5,4/3,4,4/3,4/3	Label	-
Light	6,6,3/6,6,3

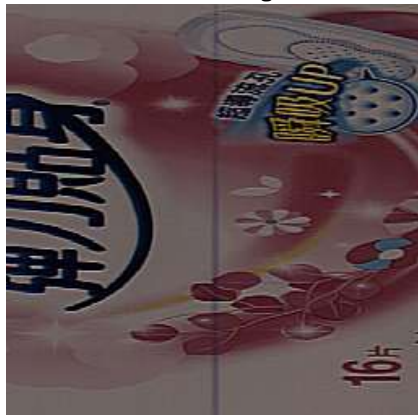
Defect image

No.	#79, \$76	Date	2023/7/20 上午 10:56:41
Segment	1	Camera	0
Pattern	12772	Position[ x, y ]	148.9 [mm], 6259.0 [m], ( 1694.5 [m] )
Type	縱向刀絲疵點	Size	H:1.5 ,V:28.6 [mm]
Result	OK	Area	21.9 [mm2]
Inspection level	0/5,0/5,4/3,4,4/3,4/3	Label	-
Light	6,6,3/6,6,3

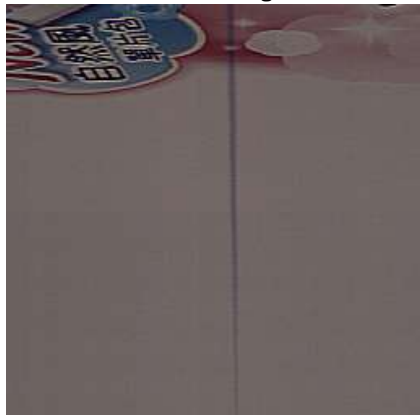
Defect image

No.	#78, \$75	Date	2023/7/20 上午 10:56:00
Segment	1	Camera	0
Pattern	12664	Position[ x, y ]	122.5 [mm], 6206.1 [m], ( 1747.4 [m] )
Type	縱向刀絲疵點	Size	H:1.6 ,V:103.2 [mm]
Result	OK	Area	83.5 [mm2]
Inspection level	0/5,0/5,4/3,4,4/3,4/3	Label	-
Light	6,6,3/6,6,3

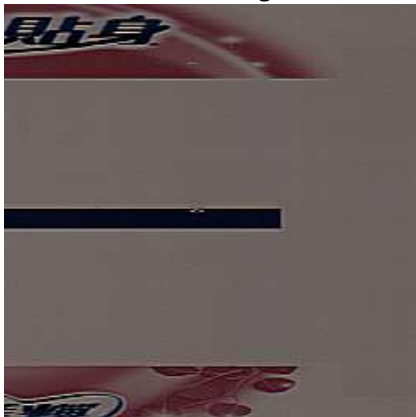
Defect image

No.	#77, \$74	Date	2023/7/20 上午 10:55:07
Segment	1	Camera	0
Pattern	12523	Position[ x, y ]	259.9 [mm], 6137.1 [m], ( 1816.4 [m] )
Type	微小疵點	Size	H:1.9 ,V:1.6 [mm]
Result	OK	Area	2.3 [mm2]
Inspection level	0/5,0/5,4/3,4,4/3,4/3	Label	-
Light	6,6,3/6,6,3

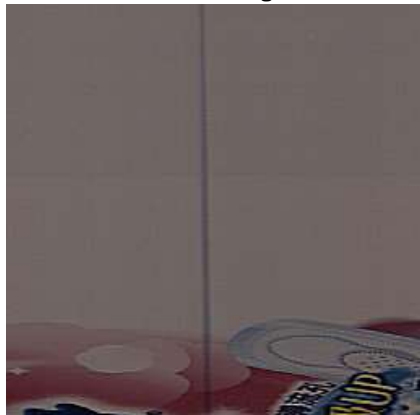
Defect image

No.	#75, \$72	Date	2023/7/20 上午 10:52:11
Segment	1	Camera	0
Pattern	12059	Position[ x, y ]	143.6 [mm], 5910.2 [m], ( 2043.4 [m] )
Type	縱向刀絲疵點	Size	H:2.6 ,V:315.9 [mm]
Result	OK	Area	170.9 [mm2]
Inspection level	0/5,0/5,4/3,4,4/3,4/3	Label	-
Light	6,6,3/6,6,3

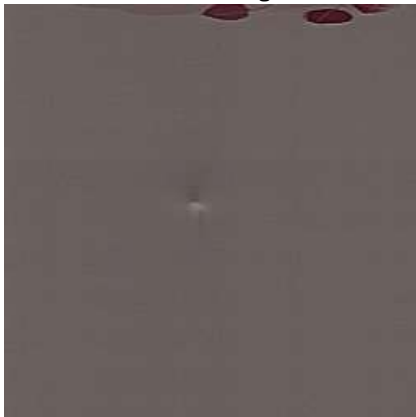
Defect image

No.	#74, \$71	Date	2023/7/20 上午 10:51:23
Segment	1	Camera	0
Pattern	11932	Position[ x, y ]	306.8 [mm], 5848.2 [m], ( 2105.3 [m] )
Type	縱向刀絲疵點	Size	H:1.8 ,V:3.2 [mm]
Result	OK	Area	2.4 [mm2]
Inspection level	0/5,0/5,4/3,4,4/3,4/3	Label	-
Light	6,6,3/6,6,3

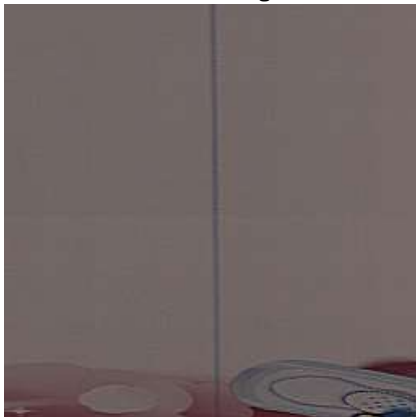
Defect image

No.	#69, \$66	Date	2023/7/20 上午 10:43:54
Segment	1	Camera	0
Pattern	10748	Position[ x, y ]	144.3 [mm], 5269.2 [m], ( 2684.3 [m] )
Type	縱向刀絲疵點	Size	H:1.6 ,V:139.3 [mm]
Result	OK	Area	130.8 [mm2]
Inspection level	0/5,0/5,4/3,4,4/3,4/3	Label	-
Light	6,6,3/6,6,3

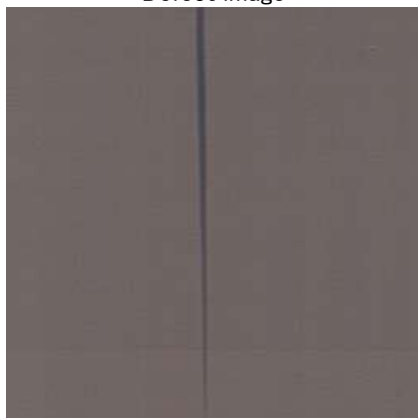
Defect image

No.	#67, \$64	Date	2023/7/20 上午 10:41:38
Segment	1	Camera	0
Pattern	10392	Position[ x, y ]	124.3 [mm], 5095.2 [m], ( 2858.4 [m] )
Type	縱向刀絲疵點	Size	H:1.8 ,V:136.9 [mm]
Result	OK	Area	153.2 [mm2]
Inspection level	0/5,0/5,4/3,4,4/3,4/3	Label	-
Light	6,6,3/6,6,3

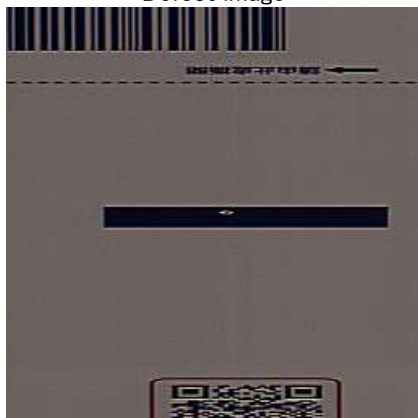
Defect image

No.	#65, \$62	Date	2023/7/20 上午 10:35:39
Segment	1	Camera	0
Pattern	9466	Position[ x, y ]	65.7 [mm], 4640.8 [m], ( 3312.7 [m] )
Type	微小疵點	Size	H:1.9 ,V:2.0 [mm]
Result	OK	Area	2.8 [mm2]
Inspection level	0/5,0/5,4/3,4,4/3,4/3	Label	-
Light	6,6,3/6,6,3

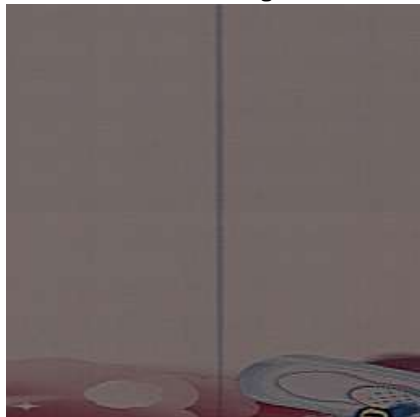
Defect image

No.	#61, \$58	Date	2023/7/20 上午 10:30:40
Segment	1	Camera	0
Pattern	8691	Position[ x, y ]	144.6 [mm], 4261.2 [m], ( 3692.3 [m] )
Type	縱向刀絲疵點	Size	H:1.8 ,V:175.4 [mm]
Result	OK	Area	193.3 [mm2]
Inspection level	0/5,0/5,4/3,4,4/3,4/3	Label	-
Light	6,6,3/6,6,3

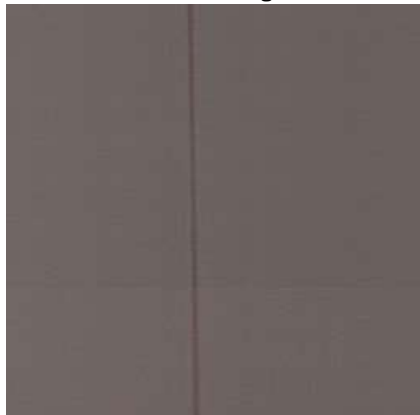
Defect image

No.	#59, \$56	Date	2023/7/20 上午 10:29:07
Segment	1	Camera	0
Pattern	8446	Position[ x, y ]	311.0 [mm], 4141.0 [m], ( 3812.6 [m] )
Type	縱向刀絲疵點	Size	H:2.1 ,V:150.0 [mm]
Result	OK	Area	117.4 [mm2]
Inspection level	0/5,0/5,4/3,4,4/3,4/3	Label	-
Light	6,6,3/6,6,3

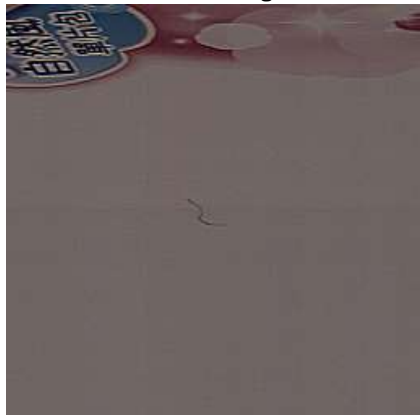
Defect image

No.	#58, \$55	Date	2023/7/20 上午 10:28:44
Segment	1	Camera	0
Pattern	8387	Position[ x, y ]	123.8 [mm], 4112.3 [m], ( 3841.2 [m] )
Type	縱向刀絲疵點	Size	H:1.9 ,V:5.6 [mm]
Result	OK	Area	2.1 [mm2]
Inspection level	0/5,0/5,4/3,4,4/3,4/3	Label	-
Light	6,6,3/6,6,3

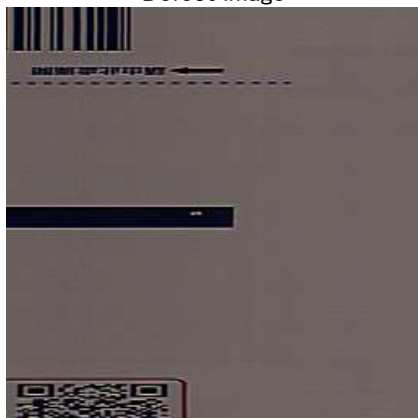
Defect image

No.	#56, \$53	Date	2023/7/20 上午 10:23:57
Segment	1	Camera	0
Pattern	7634	Position[ x, y ]	76.9 [mm], 3743.0 [m], ( 4210.5 [m] )
Type	微小疵點	Size	H:1.8 ,V:1.6 [mm]
Result	OK	Area	2.3 [mm2]
Inspection level	0/5,0/5,4/3,4,4/3,4/3	Label	-
Light	6,6,3/6,6,3

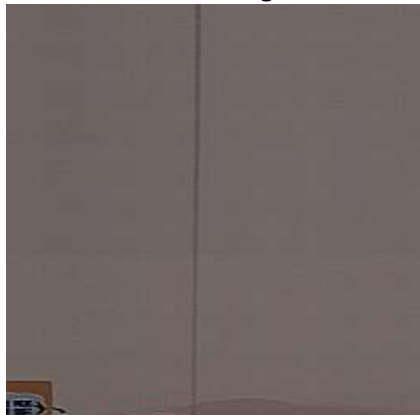
Defect image

No.	#53, \$50	Date	2023/7/20 上午 10:21:51
Segment	1	Camera	0
Pattern	7302	Position[ x, y ]	124.0 [mm], 3580.7 [m], ( 4372.8 [m] )
Type	縱向刀絲疵點	Size	H:1.6 ,V:159.2 [mm]
Result	OK	Area	139.3 [mm2]
Inspection level	0/5,0/5,4/3,4,4/3,4/3	Label	-
Light	6,6,3/6,6,3

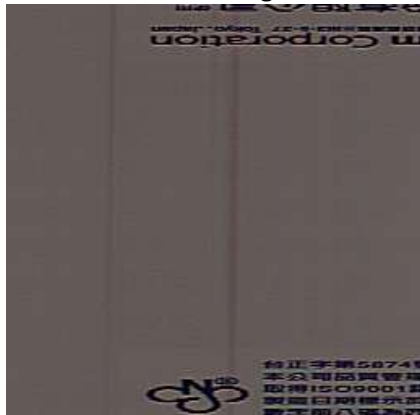
Defect image

No.	#48, \$45	Date	2023/7/20 上午 10:19:23
Segment	1	Camera	0
Pattern	6914	Position[ x, y ]	5.3 [mm], 3390.8 [m], ( 4562.7 [m] )
Type	縱向刀絲疵點	Size	H:1.5 ,V:77.0 [mm]
Result	OK	Area	54.1 [mm2]
Inspection level	0/5,0/5,4/3,4,4/3,4/3	Label	-
Light	6,6,3/6,6,3
