Inspection Result (Individual Data)

Lot number : 3

商品名	乳白フィルム	周長
顧客名	最高速度214m/min 分解能0.4mm	Ex1
CODE番号		Ex2
基材		Ex3

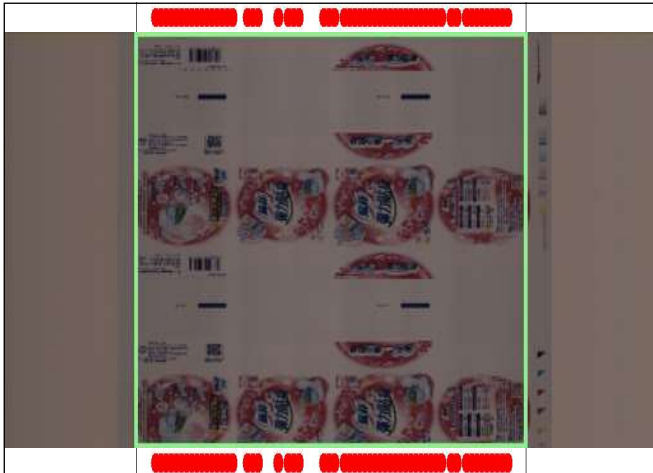
No.	#120, \$105	Date	2023/7/18 上午 11:11:30
Segment	1	Camera	0
Pattern	16849	Position[x, y]	64.3 [mm], 7854.7 [m], (51.6 [m])
Type	淡瑕疵縱向刀絲疵點橫向刀絲	Size	H:118.8 ,V:311.2 [mm]
Result	OK	Area	114.3 [mm2]
Inspection level	0/5,0/5,4/3,4,4/3,4/3	Label	-
Light	6,6,3/6,6,3

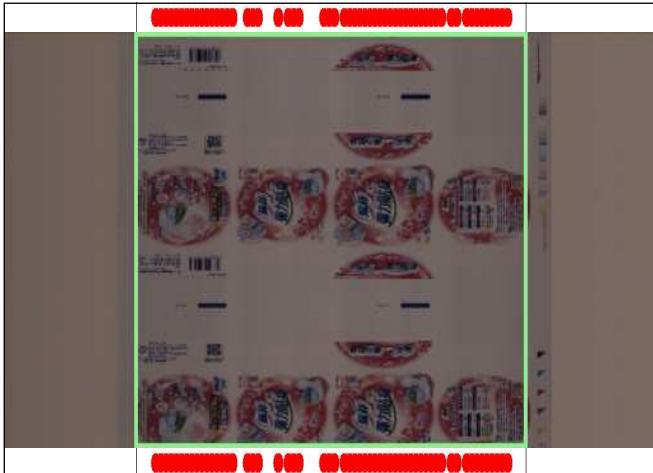
No.	#120, \$105	Date	2023/7/18 上午 11:11:30
Segment	1	Camera	0
Pattern	16849	Position[x, y]	326.6 [mm], 7854.6 [m], (51.7 [m])
Type	淡瑕疵縱向刀絲疵點橫向刀絲	Size	H:56.1 ,V:76.2 [mm]
Result	OK	Area	117.6 [mm2]
Inspection level	0/5,0/5,4/3,4,4/3,4/3	Label	-
Light	6,6,3/6,6,3

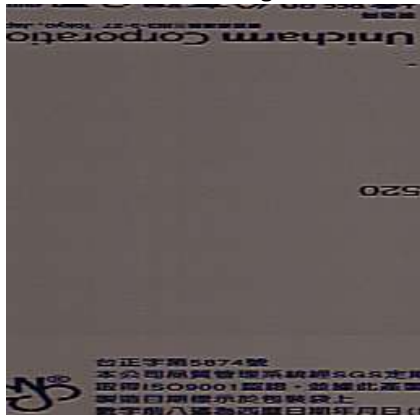
Defect image

No.	#120, \$105	Date	2023/7/18 上午 11:11:30
Segment	1	Camera	0
Pattern	16849	Position[x, y]	29.5 [mm], 7854.8 [m], (51.4 [m])
Type	淡瑕疵縱向刀絲疵點橫向刀絲	Size	H:78.7 ,V:292.5 [mm]
Result	OK	Area	137.6 [mm2]
Inspection level	0/5,0/5,4/3,4,4/3,4/3	Label	-
Light	6,6,3/6,6,3

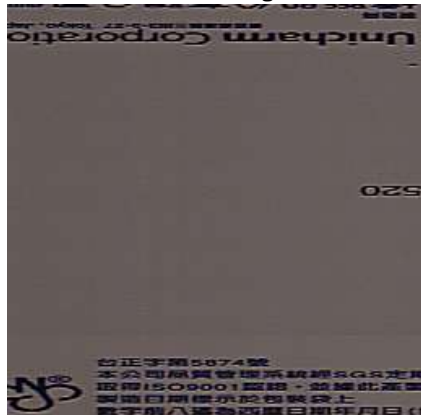
Defect image

No.	#119, \$104	Date	2023/7/18 上午 11:11:29
Segment	1	Camera	0
Pattern	16848	Position[x, y]	322.5 [mm], 7854.1 [m], (52.1 [m])
Type	淡瑕疵縱向刀絲疵點橫向刀絲	Size	H:14.9 ,V:70.3 [mm]
Result	OK	Area	110.8 [mm2]
Inspection level	0/5,0/5,4/3,4,4/3,4/3	Label	-
Light	6,6,3/6,6,3

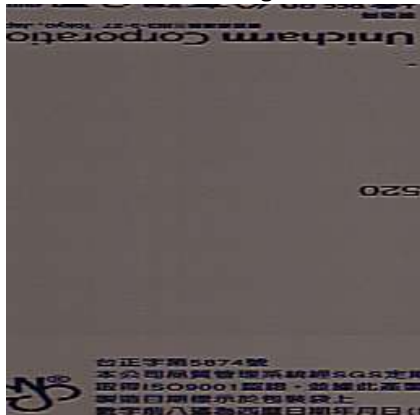
Defect image

No.	#119, \$104	Date	2023/7/18 上午 11:11:29
Segment	1	Camera	0
Pattern	16848	Position[x, y]	53.9 [mm], 7854.5 [m], (51.7 [m])
Type	淡瑕疵縱向刀絲疵點橫向刀絲	Size	H:53.2 ,V:18.7 [mm]
Result	OK	Area	117.3 [mm2]
Inspection level	0/5,0/5,4/3,4,4/3,4/3	Label	-
Light	6,6,3/6,6,3

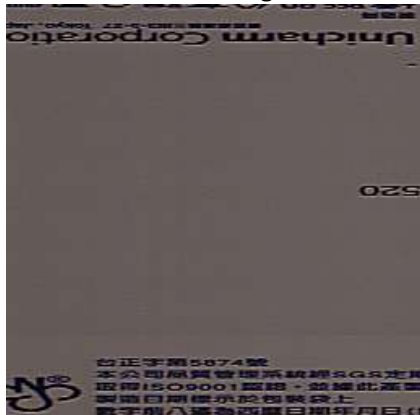
Defect image

No.	#119, \$104	Date	2023/7/18 上午 11:11:29
Segment	1	Camera	0
Pattern	16848	Position[x, y]	56.5 [mm], 7854.3 [m], (51.9 [m])
Type	淡瑕疵縱向刀絲疵點橫向刀絲	Size	H:117.0 ,V:256.4 [mm]
Result	OK	Area	131.0 [mm2]
Inspection level	0/5,0/5,4/3,4,4/3,4/3	Label	-
Light	6,6,3/6,6,3

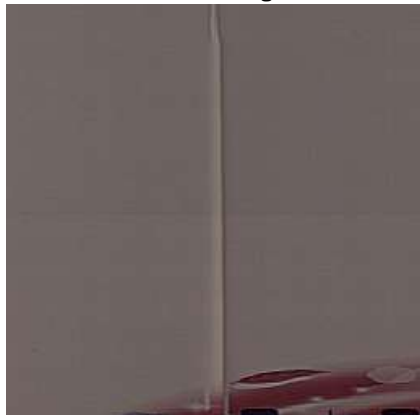
Defect image

No.	#118, \$103	Date	2023/7/18 上午 11:11:29
Segment	1	Camera	0
Pattern	16847	Position[x, y]	301.7 [mm], 7854.0 [m], (52.3 [m])
Type	淡瑕疵縱向刀絲疵點	Size	H:29.0 ,V:188.1 [mm]
Result	OK	Area	210.4 [mm2]
Inspection level	0/5,0/5,4/3,4,4/3,4/3	Label	-
Light	6,6,3/6,6,3

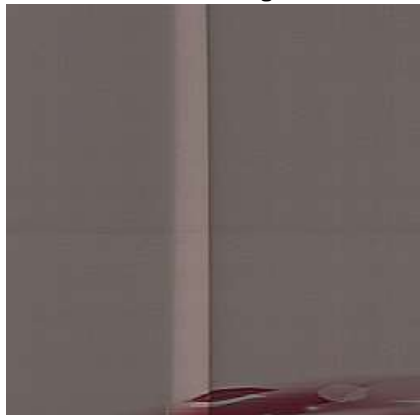
Defect image

No.	#118, \$103	Date	2023/7/18 上午 11:11:29
Segment	1	Camera	0
Pattern	16847	Position[x, y]	304.9 [mm], 7853.7 [m], (52.5 [m])
Type	淡瑕疵縱向刀絲疵點橫向刀絲	Size	H:67.8 ,V:289.3 [mm]
Result	OK	Area	389.1 [mm2]
Inspection level	0/5,0/5,4/3,4,4/3,4/3	Label	-
Light	6,6,3/6,6,3

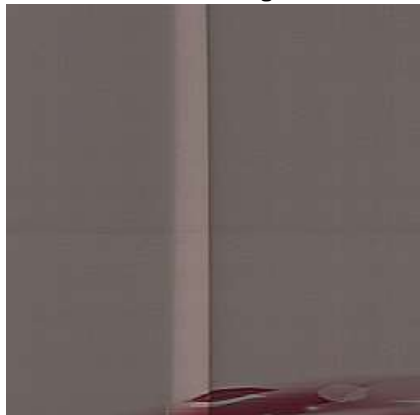
Defect image

No.	#117, \$102	Date	2023/7/18 上午 11:11:29
Segment	1	Camera	0
Pattern	16846	Position[x, y]	273.6 [mm], 7853.2 [m], (53.1 [m])
Type	淡瑕疵縱向刀絲疵點橫向刀絲	Size	H:25.3 ,V:101.2 [mm]
Result	OK	Area	325.3 [mm2]
Inspection level	0/5,0/5,4/3,4,4/3,4/3	Label	-
Light	6,6,3/6,6,3

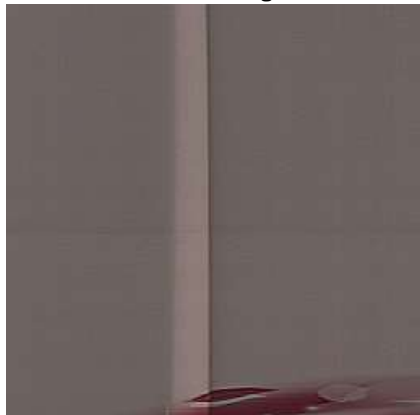
Defect image

No.	#117, \$102	Date	2023/7/18 上午 11:11:29
Segment	1	Camera	0
Pattern	16846	Position[x, y]	300.5 [mm], 7853.5 [m], (52.8 [m])
Type	淡瑕疵縱向刀絲疵點橫向刀絲	Size	H:22.0 ,V:225.0 [mm]
Result	OK	Area	496.9 [mm2]
Inspection level	0/5,0/5,4/3,4,4/3,4/3	Label	-
Light	6,6,3/6,6,3

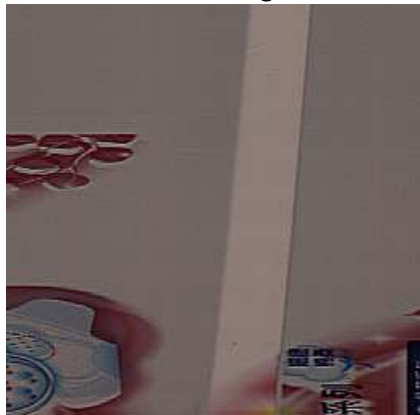
Defect image

No.	#116, \$101	Date	2023/7/18 上午 11:11:28
Segment	1	Camera	0
Pattern	16845	Position[x, y]	107.2 [mm], 7853.0 [m], (53.2 [m])
Type	縱向刀絲疵點	Size	H:7.3 ,V:153.2 [mm]
Result	OK	Area	208.1 [mm2]
Inspection level	0/5,0/5,4/3,4,4/3,4/3	Label	-
Light	6,6,3/6,6,3

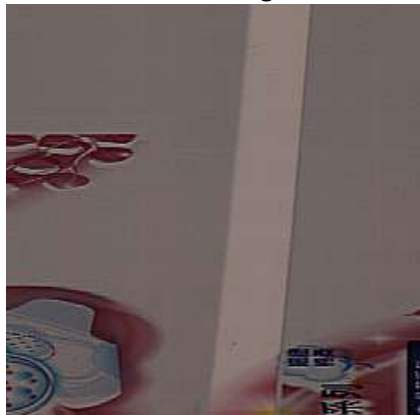
Defect image

No.	#116, \$101	Date	2023/7/18 上午 11:11:28
Segment	1	Camera	0
Pattern	16845	Position[x, y]	104.7 [mm], 7852.8 [m], (53.4 [m])
Type	淡瑕疵縱向刀絲疵點橫向刀絲	Size	H:29.3 ,V:235.8 [mm]
Result	OK	Area	269.2 [mm2]
Inspection level	0/5,0/5,4/3,4,4/3,4/3	Label	-
Light	6,6,3/6,6,3

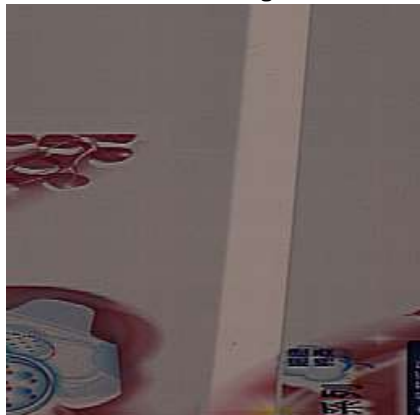
Defect image

No.	#116, \$101	Date	2023/7/18 上午 11:11:28
Segment	1	Camera	0
Pattern	16845	Position[x, y]	261.1 [mm], 7852.8 [m], (53.5 [m])
Type	淡瑕疵縱向刀絲疵點	Size	H:17.1 ,V:93.3 [mm]
Result	OK	Area	279.7 [mm2]
Inspection level	0/5,0/5,4/3,4,4/3,4/3	Label	-
Light	6,6,3/6,6,3

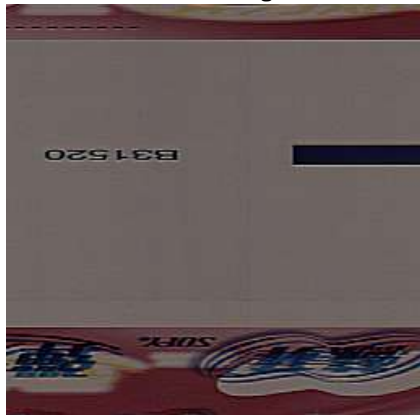
Defect image

No.	#116, \$101	Date	2023/7/18 上午 11:11:28
Segment	1	Camera	0
Pattern	16845	Position[x, y]	235.1 [mm], 7852.8 [m], (53.4 [m])
Type	淡瑕疵縱向刀絲疵點橫向刀絲	Size	H:55.2 ,V:77.0 [mm]
Result	OK	Area	296.4 [mm2]
Inspection level	0/5,0/5,4/3,4,4/3,4/3	Label	-
Light	6,6,3/6,6,3

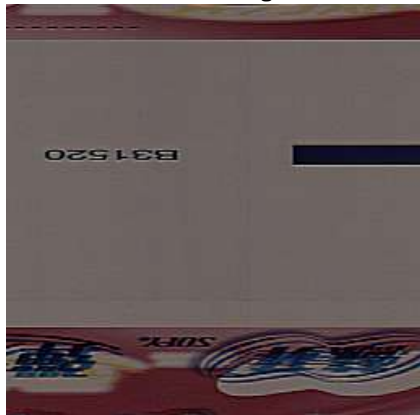
Defect image

No.	#113, \$100	Date	2023/7/18 上午 11:11:23
Segment	1	Camera	0
Pattern	16833	Position[x, y]	41.8 [mm], 7846.1 [m], (60.1 [m])
Type	淡瑕疵縱向刀絲疵點橫向刀絲	Size	H:94.2 ,V:212.3 [mm]
Result	OK	Area	426.9 [mm2]
Inspection level	0/5,0/5,4/3,4,4/3,4/3	Label	-
Light	6,6,3/6,6,3

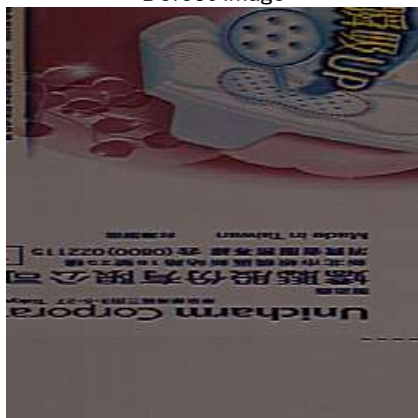
Defect image

No.	#111, \$98	Date	2023/7/18 上午 11:11:23
Segment	1	Camera	0
Pattern	16831	Position[x, y]	21.6 [mm], 7845.5 [m], (60.8 [m])
Type	淡瑕疵縱向刀絲疵點橫向刀絲	Size	H:76.0 ,V:62.3 [mm]
Result	OK	Area	188.7 [mm2]
Inspection level	0/5,0/5,4/3,4,4/3,4/3	Label	-
Light	6,6,3/6,6,3

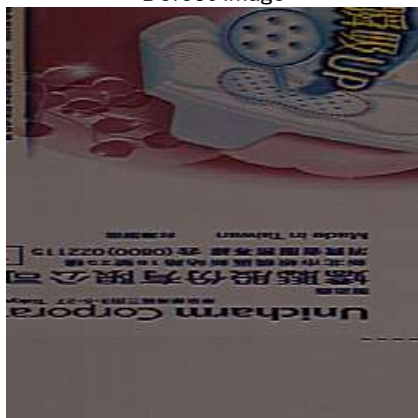
Defect image

No.	#110, \$97	Date	2023/7/18 上午 11:11:22
Segment	1	Camera	0
Pattern	16830	Position[x, y]	201.7 [mm], 7844.8 [m], (61.5 [m])
Type	縱向刀絲疵點橫向刀絲	Size	H:71.3 ,V:117.9 [mm]
Result	OK	Area	33.1 [mm2]
Inspection level	0/5,0/5,4/3,4,4/3,4/3	Label	-
Light	6,6,3/6,6,3

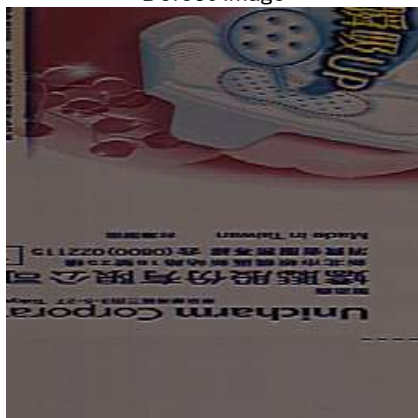
Defect image

No.	#110, \$97	Date	2023/7/18 上午 11:11:22
Segment	1	Camera	0
Pattern	16830	Position[x, y]	53.1 [mm], 7844.9 [m], (61.3 [m])
Type	淡瑕疵縱向刀絲疵點	Size	H:42.8 ,V:57.6 [mm]
Result	OK	Area	41.4 [mm2]
Inspection level	0/5,0/5,4/3,4,4/3,4/3	Label	-
Light	6,6,3/6,6,3

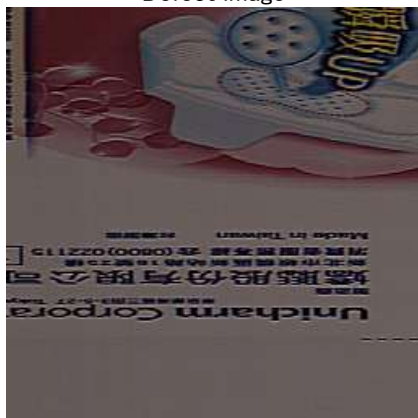
Defect image

No.	#110, \$97	Date	2023/7/18 上午 11:11:22
Segment	1	Camera	0
Pattern	16830	Position[x, y]	24.4 [mm], 7845.0 [m], (61.2 [m])
Type	淡瑕疵	Size	H:35.7 ,V:11.5 [mm]
Result	OK	Area	44.4 [mm2]
Inspection level	0/5,0/5,4/3,4,4/3,4/3	Label	-
Light	6,6,3/6,6,3

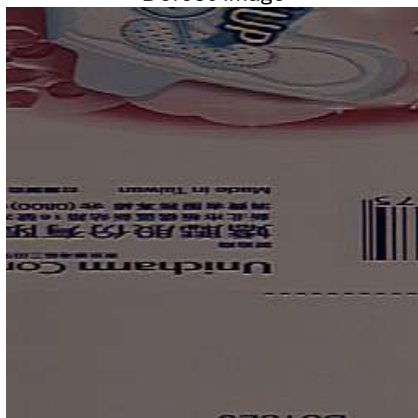
Defect image

No.	#110, \$97	Date	2023/7/18 上午 11:11:22
Segment	1	Camera	0
Pattern	16830	Position[x, y]	33.6 [mm], 7845.0 [m], (61.3 [m])
Type	淡瑕疵縱向刀絲疵點	Size	H:75.3 ,V:51.2 [mm]
Result	OK	Area	61.6 [mm2]
Inspection level	0/5,0/5,4/3,4,4/3,4/3	Label	-
Light	6,6,3/6,6,3

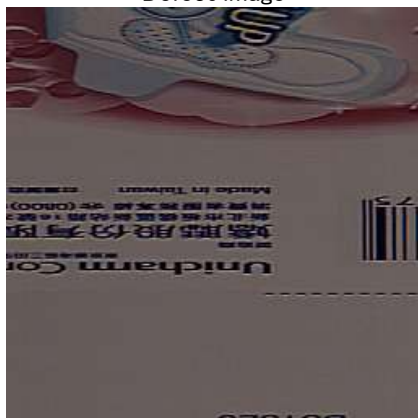
Defect image

No.	#109, \$96	Date	2023/7/18 上午 11:11:22
Segment	1	Camera	0
Pattern	16829	Position[x, y]	262.0 [mm], 7844.5 [m], (61.7 [m])
Type	縱向刀絲疵點	Size	H:1.5 ,V:4.0 [mm]
Result	OK	Area	1.6 [mm2]
Inspection level	0/5,0/5,4/3,4,4/3,4/3	Label	-
Light	6,6,3/6,6,3

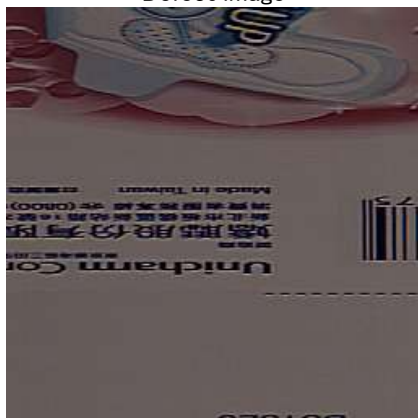
Defect image

No.	#109, \$96	Date	2023/7/18 上午 11:11:22
Segment	1	Camera	0
Pattern	16829	Position[x, y]	39.2 [mm], 7844.4 [m], (61.9 [m])
Type	縱向刀絲疵點	Size	H:2.1 ,V:6.4 [mm]
Result	OK	Area	2.6 [mm2]
Inspection level	0/5,0/5,4/3,4,4/3,4/3	Label	-
Light	6,6,3/6,6,3

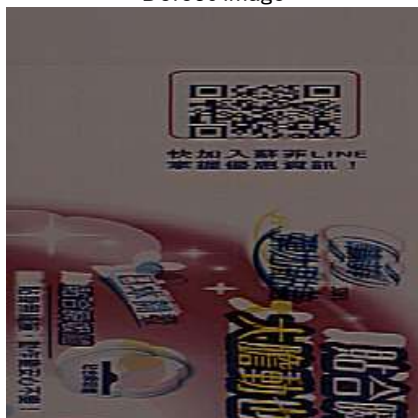
Defect image

No.	#109, \$96	Date	2023/7/18 上午 11:11:22
Segment	1	Camera	0
Pattern	16829	Position[x, y]	62.9 [mm], 7844.4 [m], (61.8 [m])
Type	縱向刀絲疵點橫向刀絲	Size	H:14.1 ,V:56.8 [mm]
Result	OK	Area	4.7 [mm2]
Inspection level	0/5,0/5,4/3,4,4/3,4/3	Label	-
Light	6,6,3/6,6,3

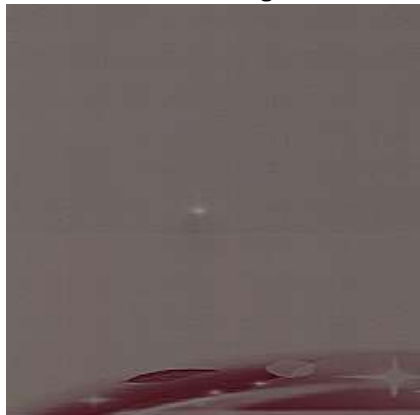
Defect image

No.	#94, \$89	Date	2023/7/18 上午 11:03:42
Segment	1	Camera	0
Pattern	15506	Position[x, y]	302.7 [mm], 7228.6 [m], (677.6 [m])
Type	微小疵點	Size	H:1.8 ,V:1.6 [mm]
Result	OK	Area	2.0 [mm2]
Inspection level	0/5,0/5,4/3,4,4/3,4/3	Label	-
Light	6,6,3/6,6,3

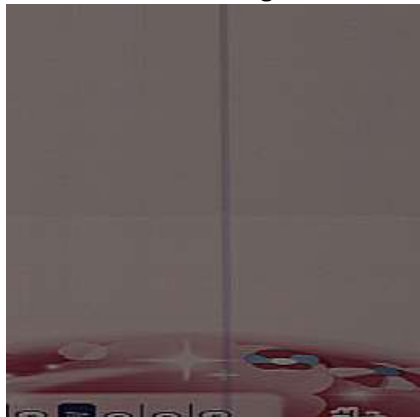
Defect image

No.	#92, \$87	Date	2023/7/18 上午 10:59:21
Segment	1	Camera	0
Pattern	14759	Position[x, y]	323.8 [mm], 6881.1 [m], (1025.2 [m])
Type	縱向刀絲疵點	Size	H:1.9 ,V:161.1 [mm]
Result	OK	Area	156.4 [mm2]
Inspection level	0/5,0/5,4/3,4,4/3,4/3	Label	-
Light	6,6,3/6,6,3

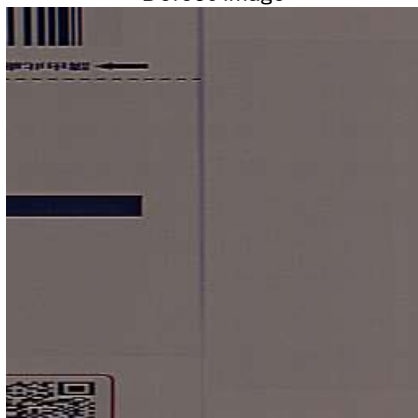
Defect image

No.	#90, \$85	Date	2023/7/18 上午 10:56:48
Segment	1	Camera	0
Pattern	14318	Position[x, y]	87.4 [mm], 6675.9 [m], (1230.4 [m])
Type	縱向刀絲疵點	Size	H:1.5 ,V:61.1 [mm]
Result	OK	Area	57.8 [mm2]
Inspection level	0/5,0/5,4/3,4,4/3,4/3	Label	-
Light	6,6,3/6,6,3

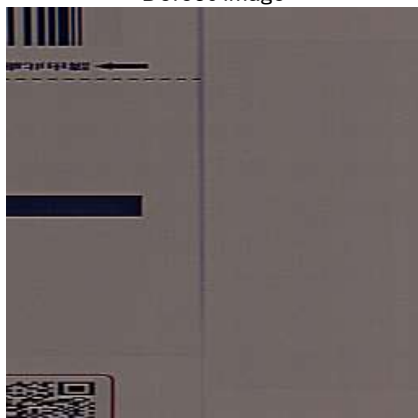
Defect image

No.	#89, \$84	Date	2023/7/18 上午 10:56:22
Segment	1	Camera	0
Pattern	14245	Position[x, y]	236.5 [mm], 6641.8 [m], (1264.5 [m])
Type	橫向刀絲	Size	H:4.7 ,V:7.5 [mm]
Result	OK	Area	2.0 [mm2]
Inspection level	0/5,0/5,4/3,4,4/3,4/3	Label	-
Light	6,6,3/6,6,3

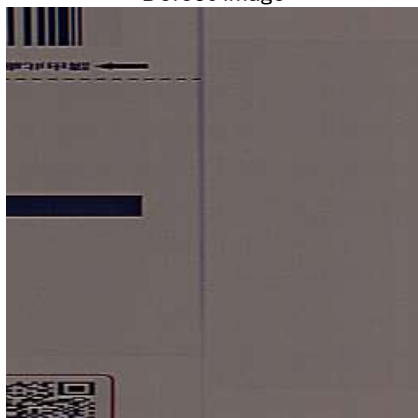
Defect image

No.	#89, \$84	Date	2023/7/18 上午 10:56:22
Segment	1	Camera	0
Pattern	14245	Position[x, y]	140.6 [mm], 6641.8 [m], (1264.5 [m])
Type	橫向刀絲	Size	H:4.1 ,V:15.9 [mm]
Result	OK	Area	2.3 [mm2]
Inspection level	0/5,0/5,4/3,4,4/3,4/3	Label	-
Light	6,6,3/6,6,3

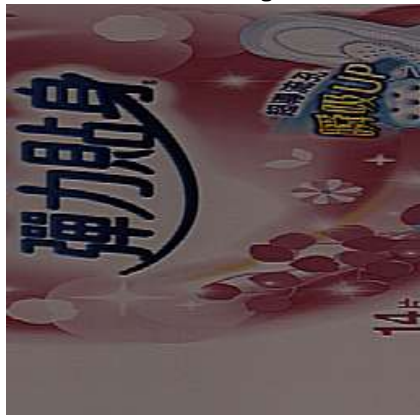
Defect image

No.	#88, \$83	Date	2023/7/18 上午 10:56:22
Segment	1	Camera	0
Pattern	14244	Position[x, y]	81.5 [mm], 6641.4 [m], (1264.8 [m])
Type	縱向刀絲疵點	Size	H:2.9 ,V:64.3 [mm]
Result	OK	Area	5.2 [mm2]
Inspection level	0/5,0/5,4/3,4,4/3,4/3	Label	-
Light	6,6,3/6,6,3

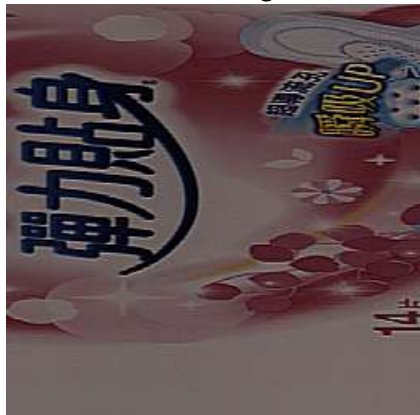
Defect image

No.	#88, \$83	Date	2023/7/18 上午 10:56:22
Segment	1	Camera	0
Pattern	14244	Position[x, y]	335.1 [mm], 6641.3 [m], (1264.9 [m])
Type	縱向刀絲疵點	Size	H:17.6 ,V:45.6 [mm]
Result	OK	Area	7.4 [mm2]
Inspection level	0/5,0/5,4/3,4,4/3,4/3	Label	-
Light	6,6,3/6,6,3

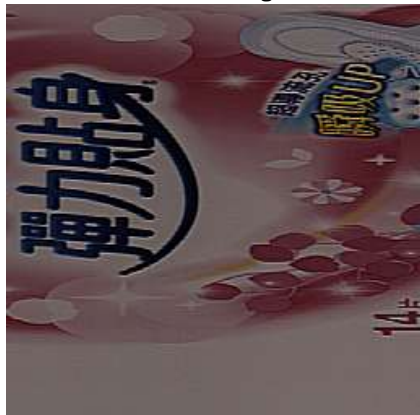
Defect image

No.	#88, \$83	Date	2023/7/18 上午 10:56:22
Segment	1	Camera	0
Pattern	14244	Position[x, y]	238.1 [mm], 6641.3 [m], (1264.9 [m])
Type	縱向刀絲疵點橫向刀絲	Size	H:3.1 ,V:20.2 [mm]
Result	OK	Area	7.5 [mm2]
Inspection level	0/5,0/5,4/3,4,4/3,4/3	Label	-
Light	6,6,3/6,6,3

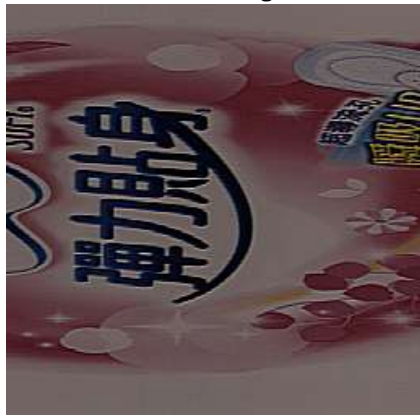
Defect image

No.	#87, \$82	Date	2023/7/18 上午 10:56:21
Segment	1	Camera	0
Pattern	14243	Position[x, y]	40.2 [mm], 6641.0 [m], (1265.2 [m])
Type	縱向刀絲疵點橫向刀絲	Size	H:1.0 ,V:22.2 [mm]
Result	OK	Area	8.1 [mm2]
Inspection level	0/5,0/5,4/3,4,4/3,4/3	Label	-
Light	6,6,3/6,6,3

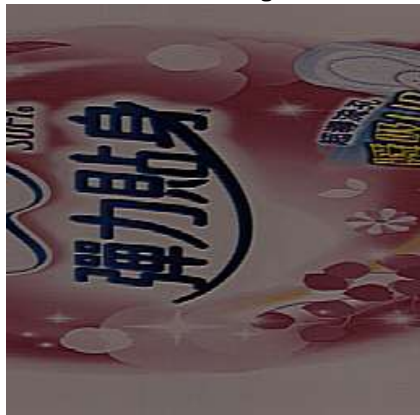
Defect image

No.	#87, \$82	Date	2023/7/18 上午 10:56:21
Segment	1	Camera	0
Pattern	14243	Position[x, y]	332.3 [mm], 6640.8 [m], (1265.4 [m])
Type	縱向刀絲疵點	Size	H:20.8 ,V:45.6 [mm]
Result	OK	Area	8.1 [mm2]
Inspection level	0/5,0/5,4/3,4,4/3,4/3	Label	-
Light	6,6,3/6,6,3

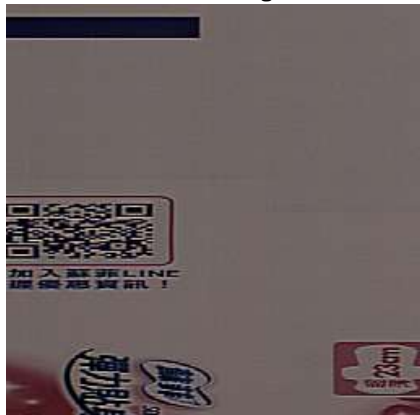
Defect image

No.	#86, \$81	Date	2023/7/18 上午 10:56:21
Segment	1	Camera	0
Pattern	14242	Position[x, y]	77.3 [mm], 6640.5 [m], (1265.7 [m])
Type	縱向刀絲疵點	Size	H:0.7 ,V:11.9 [mm]
Result	OK	Area	6.9 [mm2]
Inspection level	0/5,0/5,4/3,4,4/3,4/3	Label	-
Light	6,6,3/6,6,3

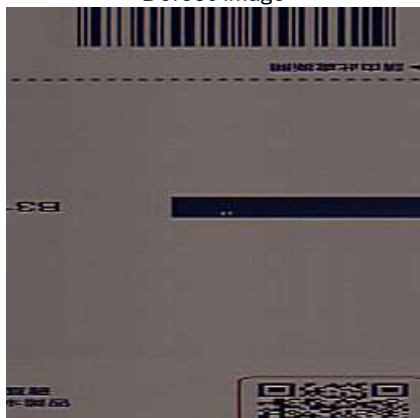
Defect image

No.	#83, \$78	Date	2023/7/18 上午 10:54:01
Segment	1	Camera	0
Pattern	13840	Position[x, y]	61.5 [mm], 6453.4 [m], (1452.9 [m])
Type	微小疵點	Size	H:1.6 ,V:1.6 [mm]
Result	OK	Area	2.4 [mm2]
Inspection level	0/5,0/5,4/3,4,4/3,4/3	Label	-
Light	6,6,3/6,6,3

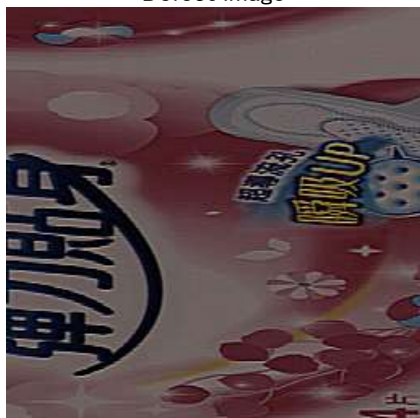
Defect image

No.	#82, \$77	Date	2023/7/18 上午 10:53:43
Segment	1	Camera	0
Pattern	13788	Position[x, y]	243.3 [mm], 6429.3 [m], (1476.9 [m])
Type	微小疵點	Size	H:1.6 ,V:1.6 [mm]
Result	OK	Area	1.7 [mm2]
Inspection level	0/5,0/5,4/3,4,4/3,4/3	Label	-
Light	6,6,3/6,6,3

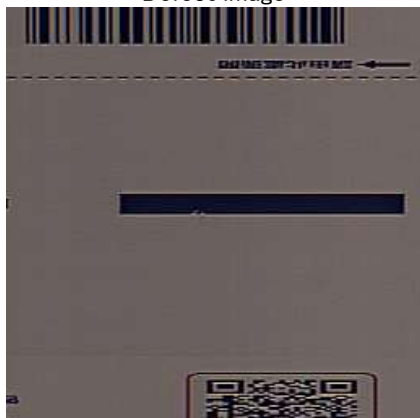
Defect image

No.	#80, \$75	Date	2023/7/18 上午 10:52:17
Segment	1	Camera	0
Pattern	13542	Position[x, y]	63.5 [mm], 6314.9 [m], (1591.3 [m])
Type	微小疵點	Size	H:1.8 ,V:1.6 [mm]
Result	OK	Area	2.0 [mm2]
Inspection level	0/5,0/5,4/3,4,4/3,4/3	Label	-
Light	6,6,3/6,6,3

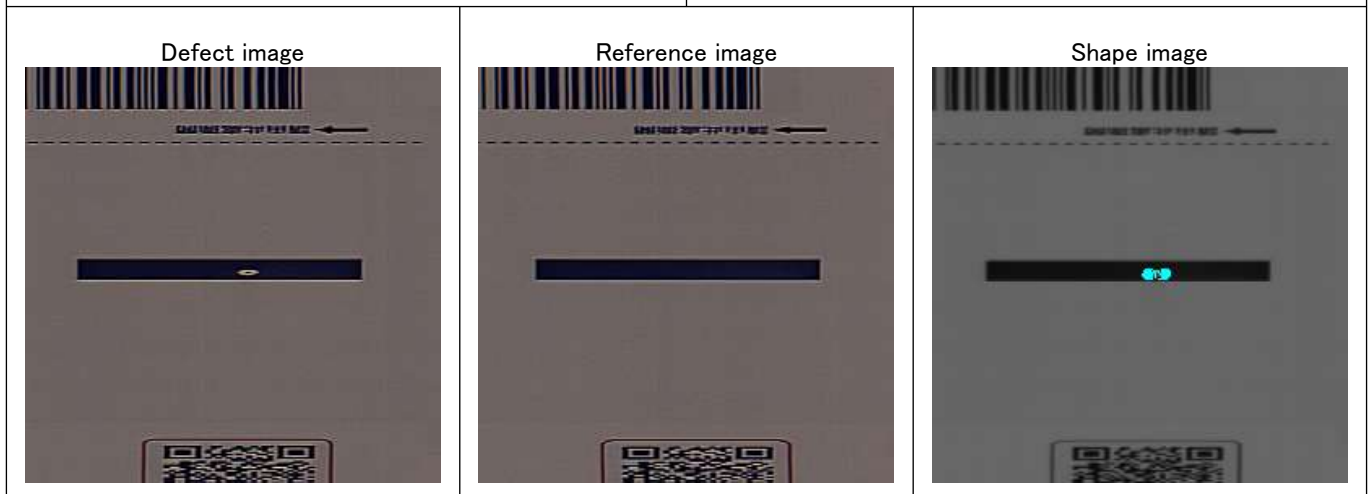
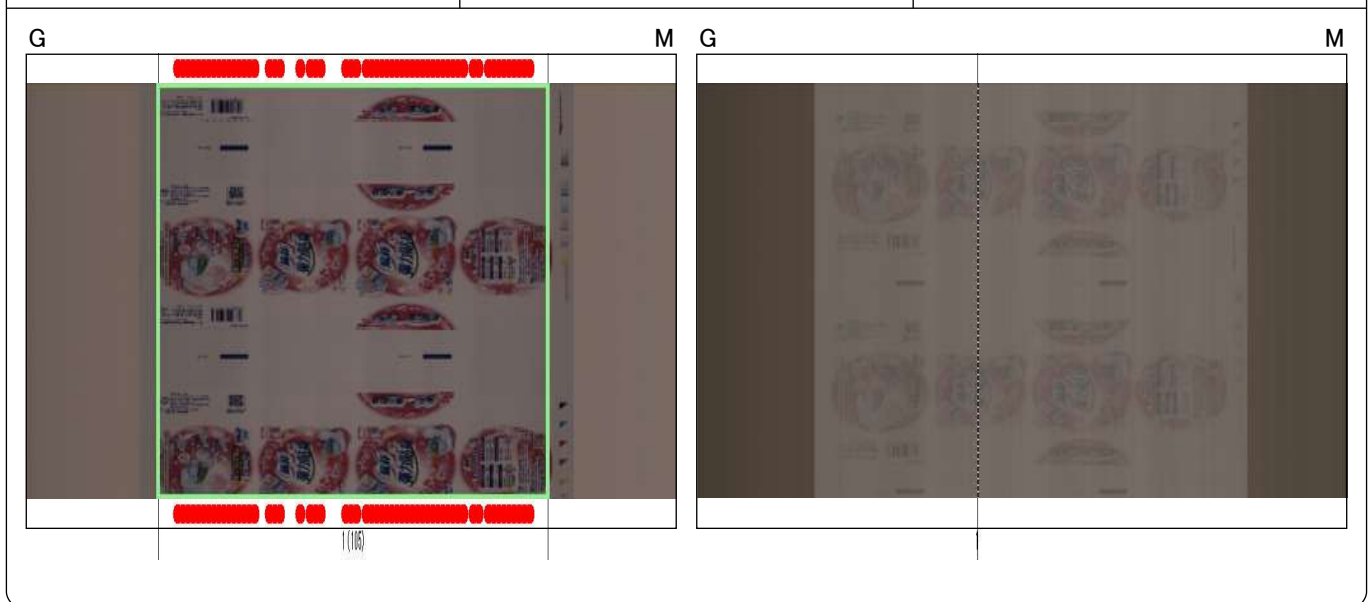
No.	#50, \$47	Date	2023/7/18 上午 10:27:09
Segment	1	Camera	0
Pattern	9253	Position[x, y]	71.1 [mm], 4315.6 [m], (3590.7 [m])
Type	縱向刀絲疵點	Size	H:2.6 ,V:2.0 [mm]
Result	OK	Area	3.8 [mm2]
Inspection level	0/5,0/5,4/3,4,4/3,4/3	Label	-
Light	6,6,3/6,6,3
