Inspection Result (Individual Data)

Lot number : 4

商品名	乳白フィルム	周長
顧客名	最高速度214m/min 分解能0.4mm	Ex1
CODE番号		Ex2
基材		Ex3

Total defects	126	検査範囲 : 172.7 ~ 531.4 [mm] 寬度 : 358.7 [mm]
Web length	8111.0 [m]	参照更新 : 週期12<平時>/週期12<平時>
Segments	1 (從左側)

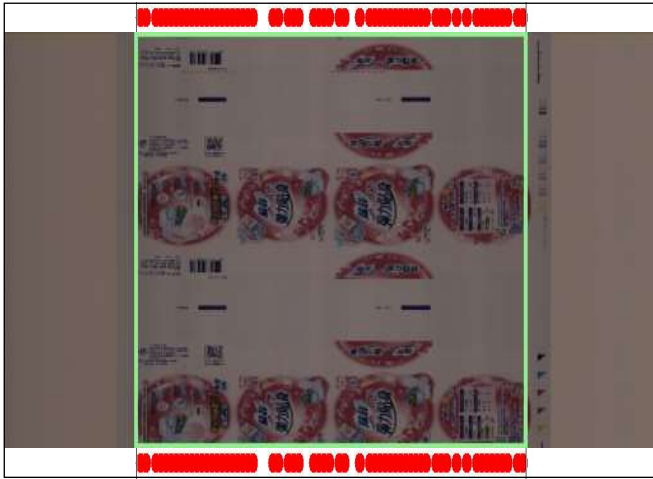
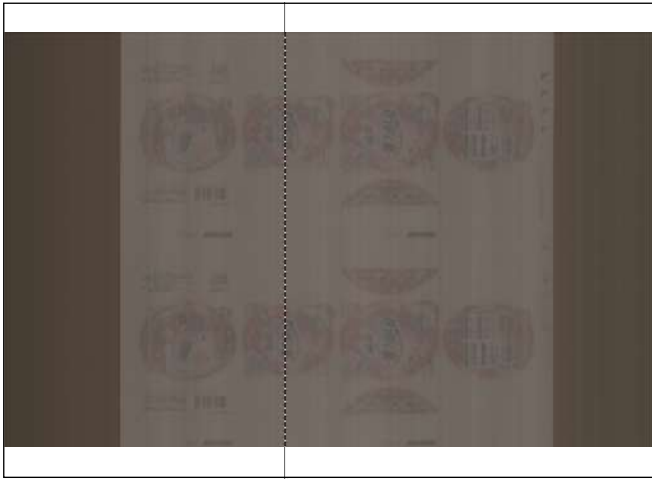
No.	#135, \$126	Date	2023/7/18 下午 12:52:15
Segment	1	Camera	0
Pattern	17205	Position[x, y]	169.6 [mm], 8021.7 [m], (89.3 [m])
Type	淡瑕疵縱向刀絲疵點橫向刀絲	Size	H:29.2 ,V:83.0 [mm]
Result	OK	Area	193.5 [mm2]
Inspection level	0/5,0/5,4/3,4,4/3,4/3	Label	-
Light	6,6,3/6,6,3

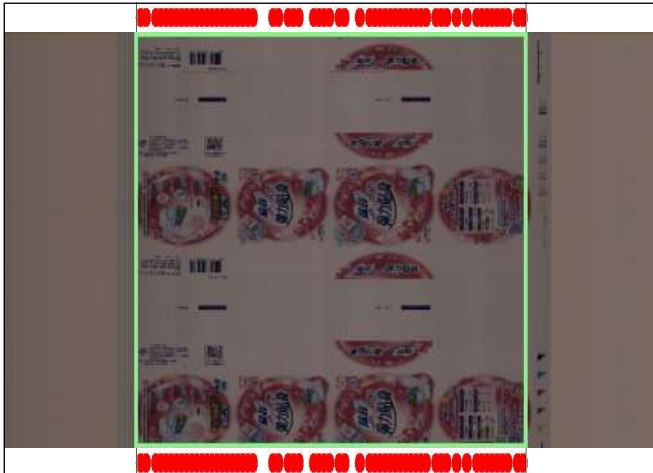
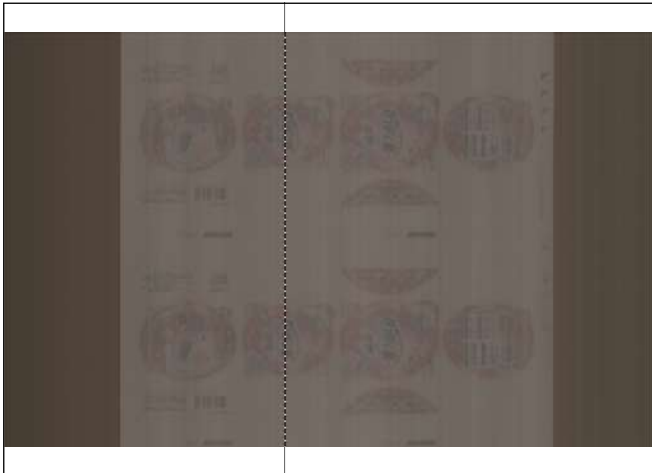
No.	#135, \$126	Date	2023/7/18 下午 12:52:15
Segment	1	Camera	0
Pattern	17205	Position[x, y]	60.2 [mm], 8021.9 [m], (89.1 [m])
Type	淡瑕疵縱向刀絲疵點橫向刀絲	Size	H:132.4 ,V:334.2 [mm]
Result	OK	Area	216.2 [mm2]
Inspection level	0/5,0/5,4/3,4,4/3,4/3	Label	-
Light	6,6,3/6,6,3

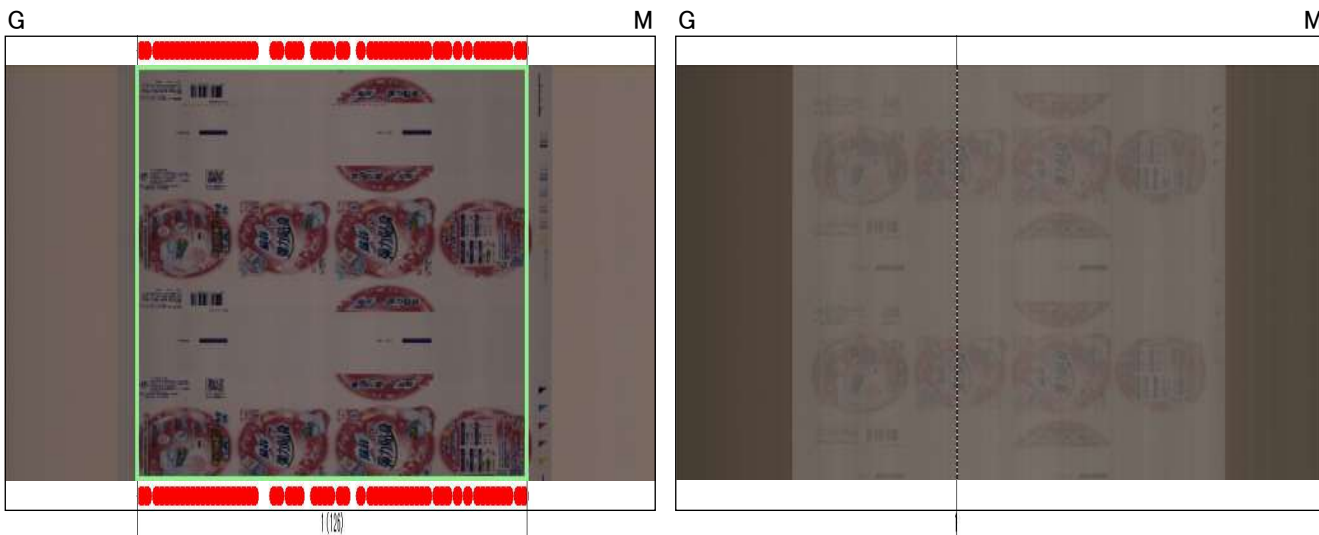
No.	#135, \$126	Date	2023/7/18 下午 12:52:15
Segment	1	Camera	0
Pattern	17205	Position[x, y]	259.1 [mm], 8021.9 [m], (89.1 [m])
Type	淡瑕疵縱向刀絲疵點橫向刀絲	Size	H:41.6 ,V:157.2 [mm]
Result	OK	Area	219.2 [mm2]
Inspection level	0/5,0/5,4/3,4,4/3,4/3	Label	-
Light	6,6,3/6,6,3

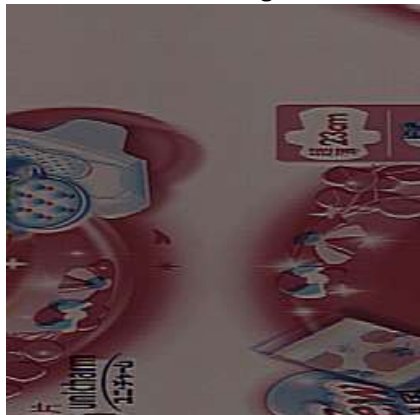
No.	#133, \$124	Date	2023/7/18 下午 12:52:14
Segment	1	Camera	0
Pattern	17203	Position[x, y]	65.9 [mm], 8021.0 [m], (90.0 [m])
Type	淡瑕疵縱向刀絲疵點橫向刀絲	Size	H:123.2 ,V:155.6 [mm]
Result	OK	Area	220.1 [mm2]
Inspection level	0/5,0/5,4/3,4,4/3,4/3	Label	-
Light	6,6,3/6,6,3

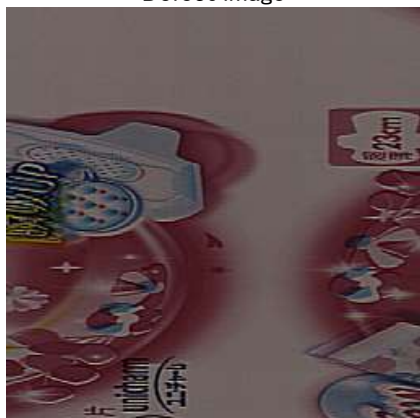
No.	#133, \$124	Date	2023/7/18 下午 12:52:14
Segment	1	Camera	0
Pattern	17203	Position[x, y]	187.3 [mm], 8021.0 [m], (90.0 [m])
Type	淡瑕疵縱向刀絲疵點橫向刀絲	Size	H:68.8 ,V:112.3 [mm]
Result	OK	Area	231.1 [mm2]
Inspection level	0/5,0/5,4/3,4,4/3,4/3	Label	-
Light	6,6,3/6,6,3

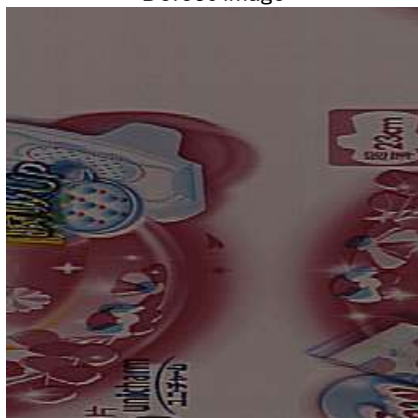
No.	#132, \$123	Date	2023/7/18 下午 12:52:14
Segment	1	Camera	0
Pattern	17202	Position[x, y]	196.7 [mm], 8020.5 [m], (90.5 [m])
Type	淡瑕疵縱向刀絲疵點橫向刀絲	Size	H:106.5 ,V:123.4 [mm]
Result	OK	Area	236.5 [mm2]
Inspection level	0/5,0/5,4/3,4,4/3,4/3	Label	-
Light	6,6,3/6,6,3

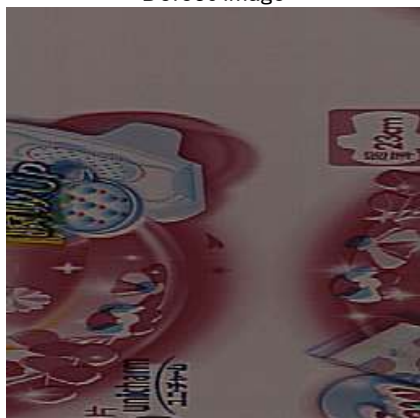
No.	#131, \$122	Date	2023/7/18 下午 12:52:13
Segment	1	Camera	0
Pattern	17201	Position[x, y]	181.0 [mm], 8019.8 [m], (91.2 [m])
Type	淡瑕疵縱向刀絲疵點橫向刀絲	Size	H:107.8 ,V:109.1 [mm]
Result	OK	Area	185.5 [mm2]
Inspection level	0/5,0/5,4/3,4,4/3,4/3	Label	-
Light	6,6,3/6,6,3

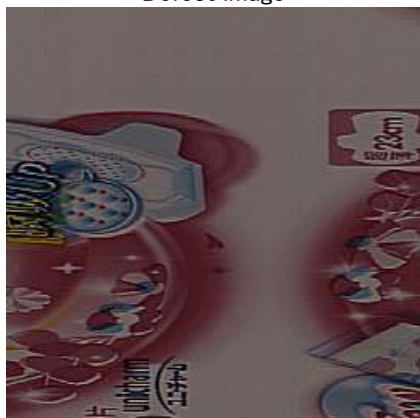
No.	#131, \$122	Date	2023/7/18 下午 12:52:13
Segment	1	Camera	0
Pattern	17201	Position[x, y]	222.5 [mm], 8020.2 [m], (90.8 [m])
Type	淡瑕疵橫向刀絲	Size	H:79.8 ,V:43.7 [mm]
Result	OK	Area	216.1 [mm2]
Inspection level	0/5,0/5,4/3,4,4/3,4/3	Label	-
Light	6,6,3/6,6,3

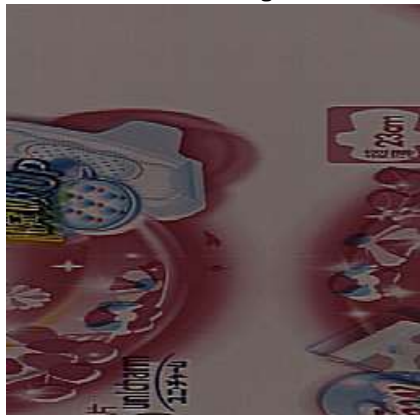
No.	#131, \$122	Date	2023/7/18 下午 12:52:13
Segment	1	Camera	0
Pattern	17201	Position[x, y]	201.9 [mm], 8020.0 [m], (91.0 [m])
Type	淡瑕疵縱向刀絲疵點橫向刀絲	Size	H:132.1 ,V:261.6 [mm]
Result	OK	Area	236.5 [mm2]
Inspection level	0/5,0/5,4/3,4,4/3,4/3	Label	-
Light	6,6,3/6,6,3

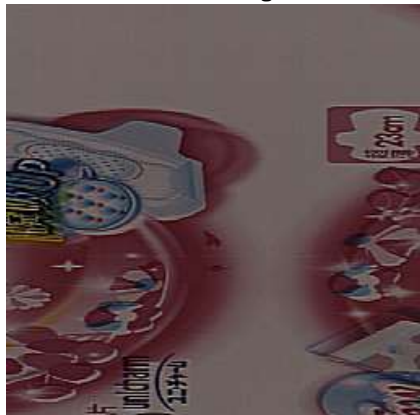
No.	#128, \$121	Date	2023/7/18 下午 12:52:09
Segment	1	Camera	0
Pattern	17192	Position[x, y]	319.6 [mm], 8014.2 [m], (96.8 [m])
Type	淡瑕疵縱向刀絲疵點橫向刀絲	Size	H:55.2 ,V:65.1 [mm]
Result	OK	Area	50.9 [mm2]
Inspection level	0/5,0/5,4/3,4,4/3,4/3	Label	-
Light	6,6,3/6,6,3

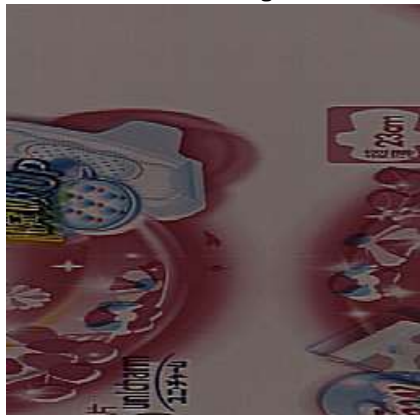
No.	#128, \$121	Date	2023/7/18 下午 12:52:09
Segment	1	Camera	0
Pattern	17192	Position[x, y]	238.1 [mm], 8014.2 [m], (96.8 [m])
Type	淡瑕疵縱向刀絲疵點橫向刀絲	Size	H:44.7 ,V:102.0 [mm]
Result	OK	Area	57.3 [mm2]
Inspection level	0/5,0/5,4/3,4,4/3,4/3	Label	-
Light	6,6,3/6,6,3

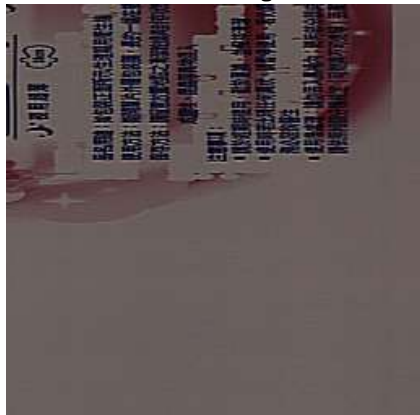
No.	#126, \$119	Date	2023/7/18 下午 12:52:09
Segment	1	Camera	0
Pattern	17190	Position[x, y]	17.7 [mm], 8013.3 [m], (97.7 [m])
Type	淡瑕疵縱向刀絲疵點橫向刀絲	Size	H:44.8 ,V:92.5 [mm]
Result	OK	Area	517.2 [mm2]
Inspection level	0/5,0/5,4/3,4,4/3,4/3	Label	-
Light	6,6,3/6,6,3

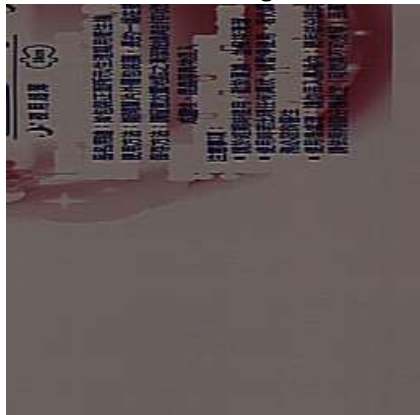
No.	#126, \$119	Date	2023/7/18 下午 12:52:09
Segment	1	Camera	0
Pattern	17190	Position[x, y]	169.4 [mm], 8013.7 [m], (97.3 [m])
Type	淡瑕疵	Size	H:16.1 ,V:142.9 [mm]
Result	OK	Area	1090.2 [mm2]
Inspection level	0/5,0/5,4/3,4,4/3,4/3	Label	-
Light	6,6,3/6,6,3

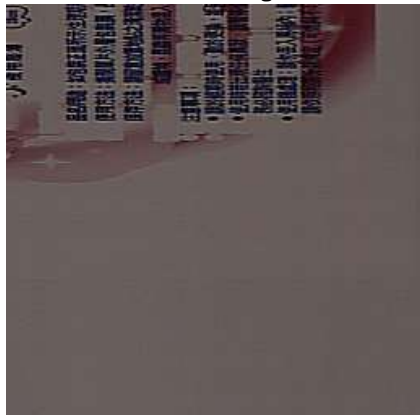
No.	#121, \$116	Date	2023/7/18 下午 12:52:00
Segment	1	Camera	0
Pattern	17168	Position[x, y]	72.3 [mm], 8002.4 [m], (108.6 [m])
Type	縱向刀絲疵點	Size	H:3.2 ,V:3.6 [mm]
Result	OK	Area	3.0 [mm2]
Inspection level	0/5,0/5,4/3,4,4/3,4/3	Label	-
Light	6,6,3/6,6,3

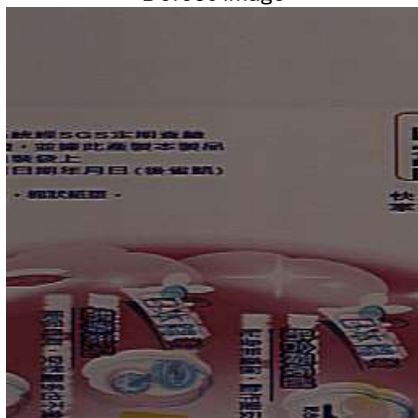
No.	#120, \$115	Date	2023/7/18 下午 12:52:00
Segment	1	Camera	0
Pattern	17167	Position[x, y]	222.6 [mm], 8002.2 [m], (108.8 [m])
Type	縱向刀絲疵點	Size	H:18.6 ,V:7.1 [mm]
Result	OK	Area	1.9 [mm2]
Inspection level	0/5,0/5,4/3,4,4/3,4/3	Label	-
Light	6,6,3/6,6,3

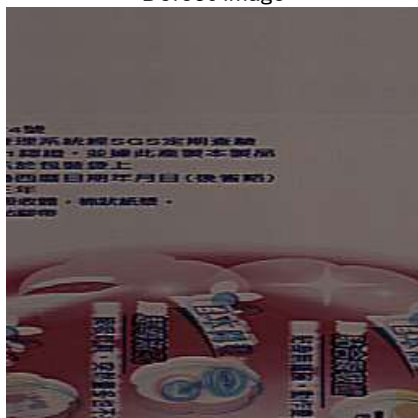
No.	#120, \$115	Date	2023/7/18 下午 12:52:00
Segment	1	Camera	0
Pattern	17167	Position[x, y]	43.7 [mm], 8002.2 [m], (108.8 [m])
Type	縱向刀絲疵點	Size	H:80.0 ,V:22.2 [mm]
Result	OK	Area	29.6 [mm2]
Inspection level	0/5,0/5,4/3,4,4/3,4/3	Label	-
Light	6,6,3/6,6,3

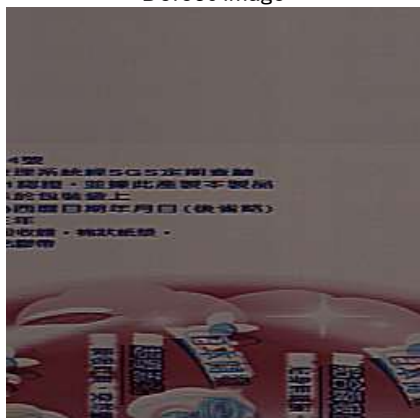
No.	#118, \$113	Date	2023/7/18 下午 12:51:59
Segment	1	Camera	0
Pattern	17165	Position[x, y]	349.8 [mm], 8001.0 [m], (110.0 [m])
Type	縱向刀絲疵點	Size	H:5.4 ,V:2.4 [mm]
Result	OK	Area	1.7 [mm2]
Inspection level	0/5,0/5,4/3,4,4/3,4/3	Label	-
Light	6,6,3/6,6,3

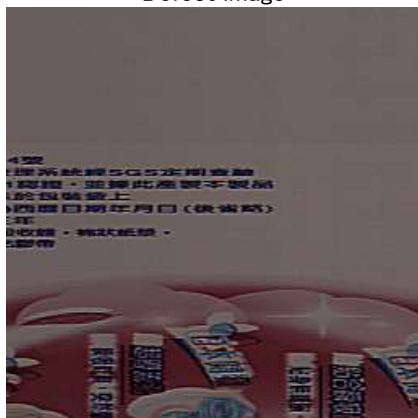
No.	#118, \$113	Date	2023/7/18 下午 12:51:59
Segment	1	Camera	0
Pattern	17165	Position[x, y]	311.2 [mm], 8001.0 [m], (110.0 [m])
Type	縱向刀絲疵點	Size	H:24.0 ,V:33.3 [mm]
Result	OK	Area	4.9 [mm2]
Inspection level	0/5,0/5,4/3,4,4/3,4/3	Label	-
Light	6,6,3/6,6,3

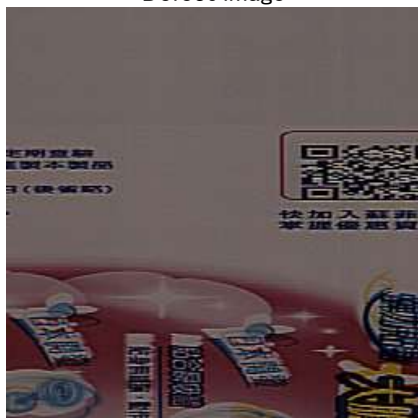
No.	#117, \$112	Date	2023/7/18 下午 12:51:59
Segment	1	Camera	0
Pattern	17164	Position[x, y]	47.6 [mm], 8000.7 [m], (110.3 [m])
Type	縱向刀絲疵點	Size	H:38.7 ,V:8.7 [mm]
Result	OK	Area	4.0 [mm2]
Inspection level	0/5,0/5,4/3,4,4/3,4/3	Label	-
Light	6,6,3/6,6,3

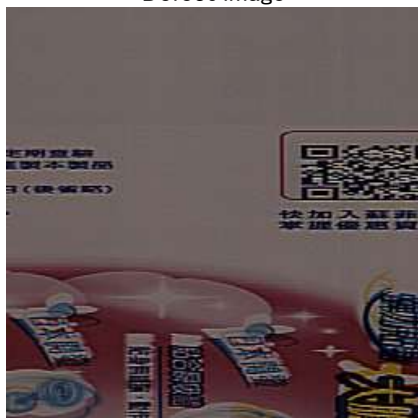
No.	#117, \$112	Date	2023/7/18 下午 12:51:59
Segment	1	Camera	0
Pattern	17164	Position[x, y]	215.7 [mm], 8000.9 [m], (110.1 [m])
Type	縱向刀絲疵點	Size	H:55.2 ,V:40.9 [mm]
Result	OK	Area	9.9 [mm2]
Inspection level	0/5,0/5,4/3,4,4/3,4/3	Label	-
Light	6,6,3/6,6,3

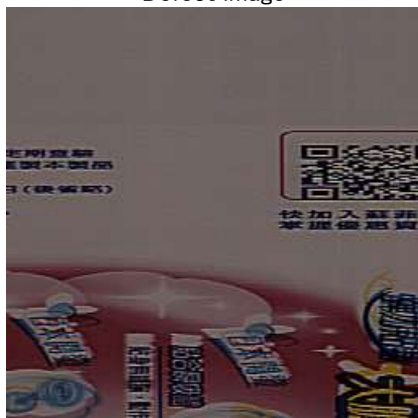
No.	#117, \$112	Date	2023/7/18 下午 12:51:59
Segment	1	Camera	0
Pattern	17164	Position[x, y]	193.6 [mm], 8000.7 [m], (110.3 [m])
Type	縱向刀絲疵點	Size	H:51.6 ,V:0.4 [mm]
Result	OK	Area	12.0 [mm2]
Inspection level	0/5,0/5,4/3,4,4/3,4/3	Label	-
Light	6,6,3/6,6,3

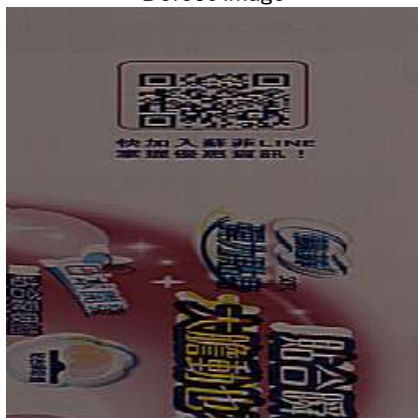
No.	#115, \$111	Date	2023/7/18 下午 12:51:58
Segment	1	Camera	0
Pattern	17161	Position[x, y]	69.5 [mm], 7999.2 [m], (111.8 [m])
Type	縱向刀絲疵點	Size	H:2.6 ,V:4.0 [mm]
Result	OK	Area	1.9 [mm2]
Inspection level	0/5,0/5,4/3,4,4/3,4/3	Label	-
Light	6,6,3/6,6,3

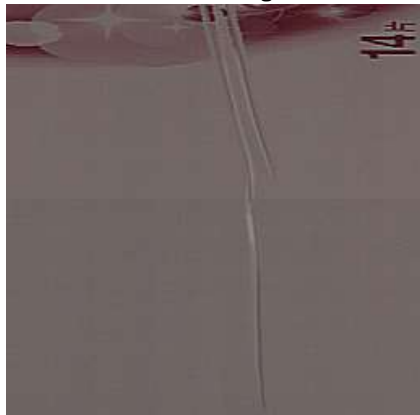
No.	#114, \$110	Date	2023/7/18 下午 12:51:39
Segment	1	Camera	0
Pattern	17107	Position[x, y]	146.6 [mm], 7974.2 [m], (136.8 [m])
Type	縱向刀絲疵點	Size	H:13.8 ,V:171.1 [mm]
Result	OK	Area	103.1 [mm2]
Inspection level	0/5,0/5,4/3,4,4/3,4/3	Label	-
Light	6,6,3/6,6,3

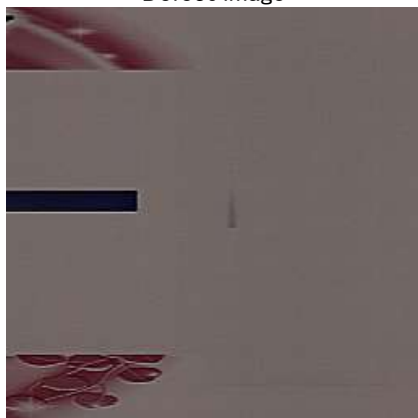
No.	#106, \$103	Date	2023/7/18 下午 12:40:26
Segment	1	Camera	0
Pattern	15168	Position[x, y]	277.7 [mm], 7071.8 [m], (1039.2 [m])
Type	縱向刀絲疵點	Size	H:1.5 ,V:6.7 [mm]
Result	OK	Area	6.4 [mm2]
Inspection level	0/5,0/5,4/3,4,4/3,4/3	Label	-
Light	6,6,3/6,6,3

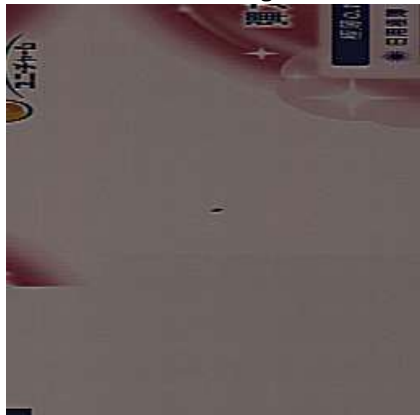
No.	#105, \$102	Date	2023/7/18 下午 12:38:57
Segment	1	Camera	0
Pattern	14913	Position[x, y]	285.7 [mm], 6953.2 [m], (1157.8 [m])
Type	微小疵點	Size	H:1.5 ,V:1.6 [mm]
Result	OK	Area	2.3 [mm2]
Inspection level	0/5,0/5,4/3,4,4/3,4/3	Label	-
Light	6,6,3/6,6,3

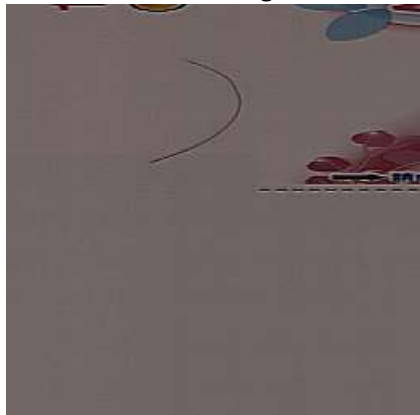
No.	#102, \$99	Date	2023/7/18 下午 12:38:01
Segment	1	Camera	0
Pattern	14751	Position[x, y]	174.9 [mm], 6878.1 [m], (1232.9 [m])
Type	縱向刀絲疵點	Size	H:2.8 ,V:15.9 [mm]
Result	OK	Area	11.2 [mm2]
Inspection level	0/5,0/5,4/3,4,4/3,4/3	Label	-
Light	6,6,3/6,6,3

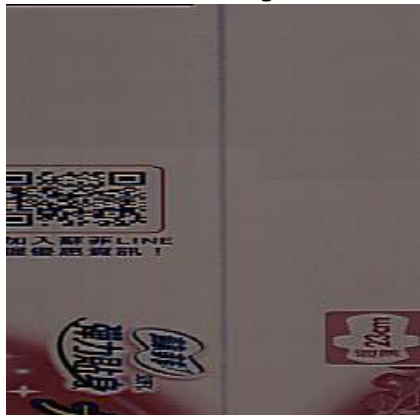
No.	#93, \$90	Date	2023/7/18 下午 12:28:11
Segment	1	Camera	0
Pattern	13053	Position[x, y]	84.6 [mm], 6088.0 [m], (2023.1 [m])
Type	縱向刀絲疵點	Size	H:1.8 ,V:128.6 [mm]
Result	OK	Area	143.6 [mm2]
Inspection level	0/5,0/5,4/3,4,4/3,4/3	Label	-
Light	6,6,3/6,6,3

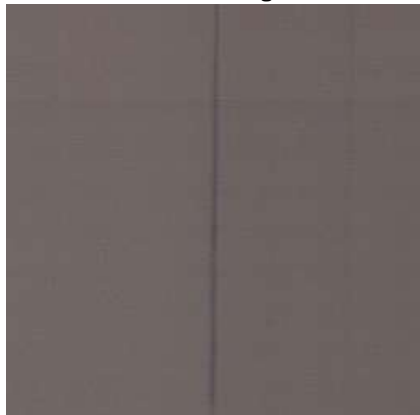
No.	#91, \$88	Date	2023/7/18 下午 12:22:50
Segment	1	Camera	0
Pattern	12130	Position[x, y]	304.2 [mm], 5658.3 [m], (2452.7 [m])
Type	縱向刀絲疵點	Size	H:1.6 ,V:105.2 [mm]
Result	OK	Area	89.7 [mm2]
Inspection level	0/5,0/5,4/3,4,4/3,4/3	Label	-
Light	6,6,3/6,6,3

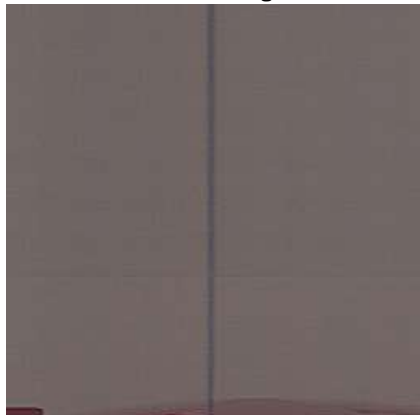
No.	#90, \$87	Date	2023/7/18 下午 12:22:46
Segment	1	Camera	0
Pattern	12117	Position[x, y]	125.8 [mm], 5652.2 [m], (2458.8 [m])
Type	縱向刀絲疵點	Size	H:1.6 ,V:152.0 [mm]
Result	OK	Area	179.4 [mm2]
Inspection level	0/5,0/5,4/3,4,4/3,4/3	Label	-
Light	6,6,3/6,6,3

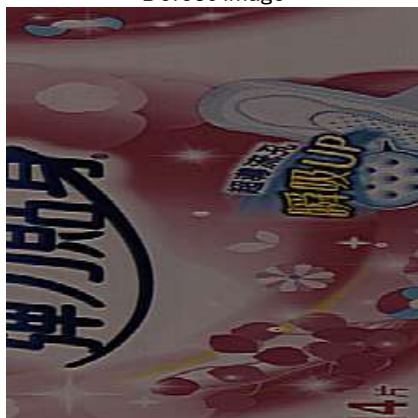
No.	#88, \$85	Date	2023/7/18 下午 12:20:19
Segment	1	Camera	0
Pattern	11696	Position[x, y]	242.2 [mm], 5456.3 [m], (2654.8 [m])
Type	微小疵點	Size	H:1.9 ,V:1.6 [mm]
Result	OK	Area	2.0 [mm2]
Inspection level	0/5,0/5,4/3,4,4/3,4/3	Label	-
Light	6,6,3/6,6,3

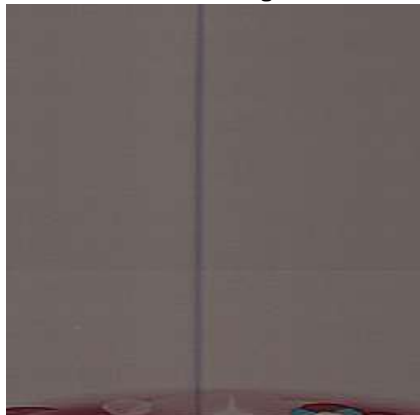
No.	#80, \$77	Date	2023/7/18 下午 12:15:34
Segment	1	Camera	0
Pattern	10880	Position[x, y]	316.9 [mm], 5076.6 [m], (3034.4 [m])
Type	縱向刀絲疵點	Size	H:1.8 ,V:146.9 [mm]
Result	OK	Area	154.4 [mm2]
Inspection level	0/5,0/5,4/3,4,4/3,4/3	Label	-
Light	6,6,3/6,6,3

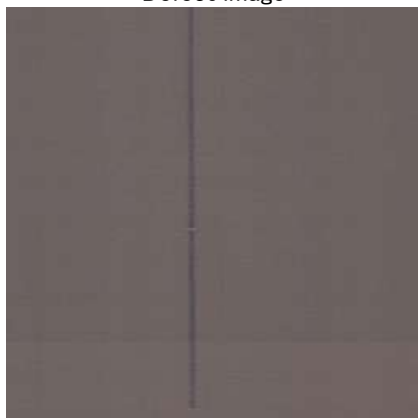
No.	#78, \$75	Date	2023/7/18 下午 12:14:11
Segment	1	Camera	0
Pattern	10640	Position[x, y]	147.5 [mm], 4964.9 [m], (3146.1 [m])
Type	縱向刀絲疵點	Size	H:1.5 ,V:138.9 [mm]
Result	OK	Area	136.7 [mm2]
Inspection level	0/5,0/5,4/3,4,4/3,4/3	Label	-
Light	6,6,3/6,6,3

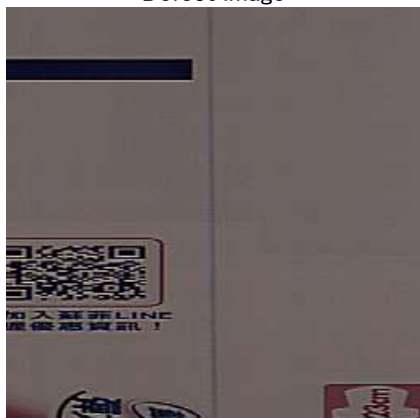
No.	#77, \$74	Date	2023/7/18 下午 12:13:07
Segment	1	Camera	0
Pattern	10459	Position[x, y]	83.7 [mm], 4880.9 [m], (3230.1 [m])
Type	縱向刀絲疵點	Size	H:1.6 ,V:107.2 [mm]
Result	OK	Area	83.1 [mm2]
Inspection level	0/5,0/5,4/3,4,4/3,4/3	Label	-
Light	6,6,3/6,6,3

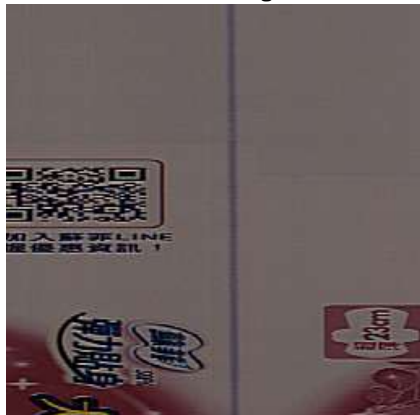
No.	#76, \$73	Date	2023/7/18 下午 12:13:07
Segment	1	Camera	0
Pattern	10458	Position[x, y]	85.5 [mm], 4880.4 [m], (3230.6 [m])
Type	淡瑕疵縱向刀絲疵點	Size	H:1.9 ,V:130.6 [mm]
Result	OK	Area	172.6 [mm2]
Inspection level	0/5,0/5,4/3,4,4/3,4/3	Label	-
Light	6,6,3/6,6,3

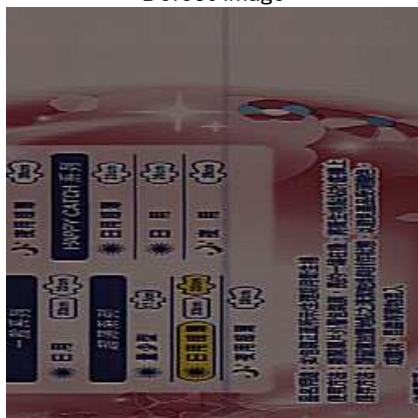
No.	#72, \$69	Date	2023/7/18 下午 12:09:24
Segment	1	Camera	0
Pattern	9821	Position[x, y]	324.3 [mm], 4583.8 [m], (3527.2 [m])
Type	縱向刀絲疵點	Size	H:1.5 ,V:13.5 [mm]
Result	OK	Area	7.3 [mm2]
Inspection level	0/5,0/5,4/3,4,4/3,4/3	Label	-
Light	6,6,3/6,6,3

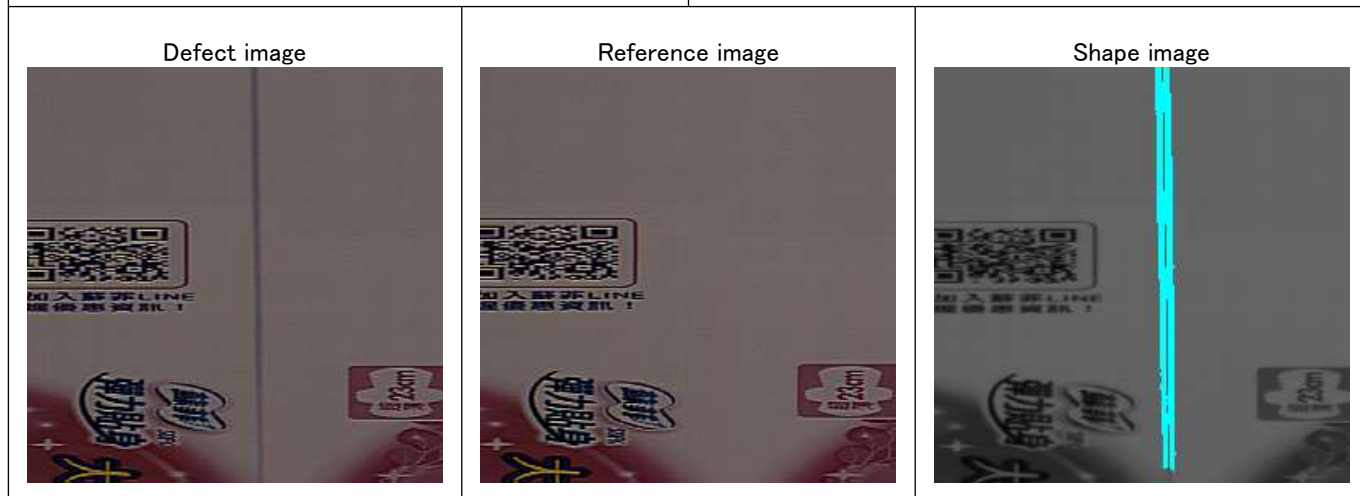
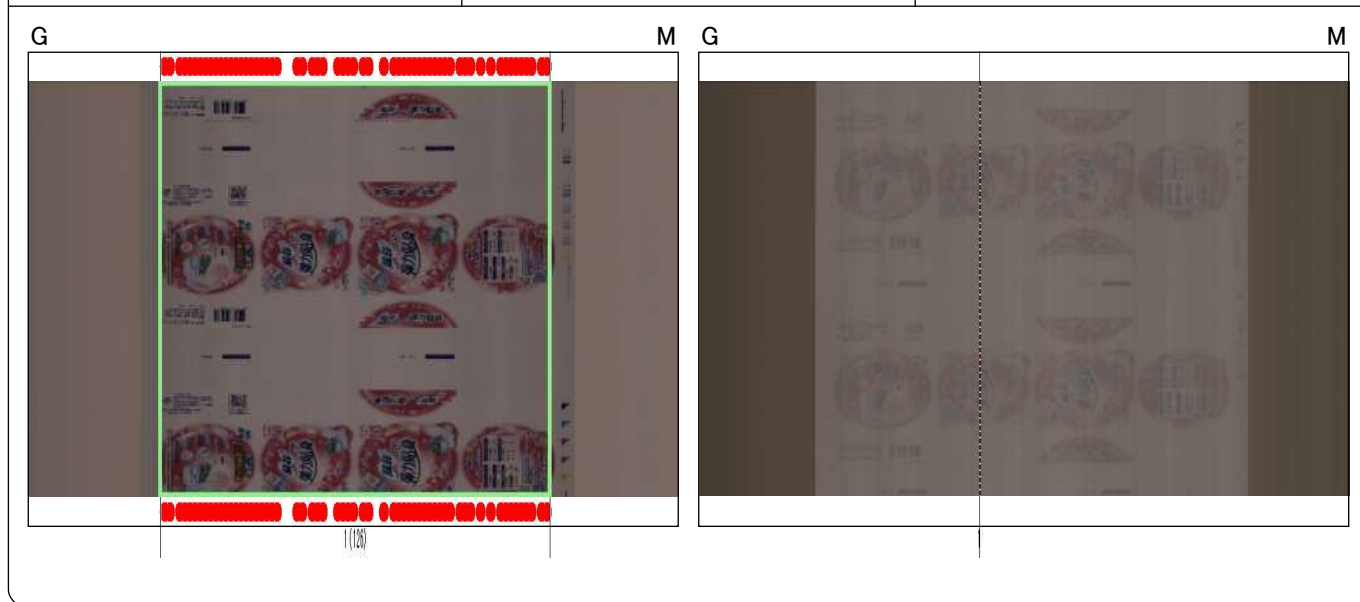
No.	#70, \$67	Date	2023/7/18 下午 12:08:00
Segment	1	Camera	0
Pattern	9581	Position[x, y]	85.8 [mm], 4472.2 [m], (3638.8 [m])
Type	縱向刀絲疵點	Size	H:2.1 ,V:130.6 [mm]
Result	OK	Area	156.6 [mm2]
Inspection level	0/5,0/5,4/3,4,4/3,4/3	Label	-
Light	6,6,3/6,6,3

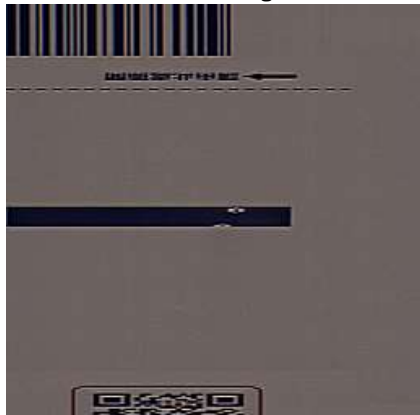
No.	#68, \$65	Date	2023/7/18 下午 12:07:13
Segment	1	Camera	0
Pattern	9448	Position[x, y]	76.4 [mm], 4410.1 [m], (3700.9 [m])
Type	微小疵點	Size	H:2.2 ,V:2.4 [mm]
Result	OK	Area	3.4 [mm2]
Inspection level	0/5,0/5,4/3,4,4/3,4/3	Label	-
Light	6,6,3/6,6,3

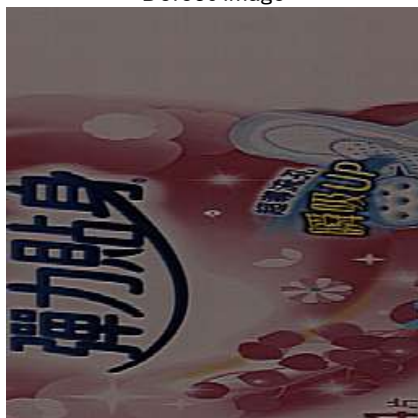
No.	#65, \$62	Date	2023/7/18 下午 12:05:26
Segment	1	Camera	0
Pattern	9146	Position[x, y]	144.7 [mm], 4269.5 [m], (3841.5 [m])
Type	微小疵點	Size	H:2.1 ,V:2.4 [mm]
Result	OK	Area	3.3 [mm2]
Inspection level	0/5,0/5,4/3,4,4/3,4/3	Label	-
Light	6,6,3/6,6,3

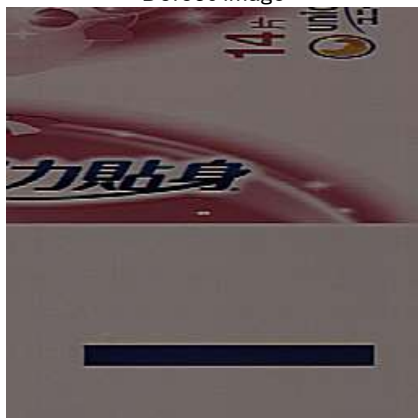
No.	#63, \$60	Date	2023/7/18 下午 12:04:19
Segment	1	Camera	0
Pattern	8957	Position[x, y]	251.6 [mm], 4181.4 [m], (3929.6 [m])
Type	微小疵點	Size	H:1.6 ,V:1.6 [mm]
Result	OK	Area	1.9 [mm2]
Inspection level	0/5,0/5,4/3,4,4/3,4/3	Label	-
Light	6,6,3/6,6,3

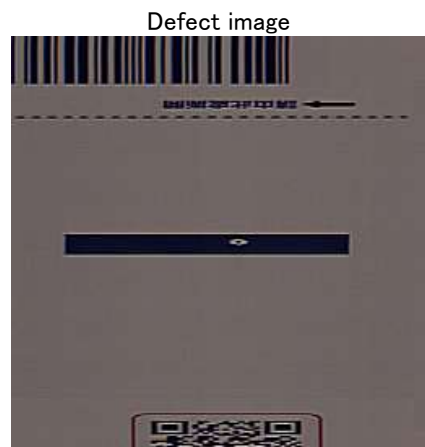
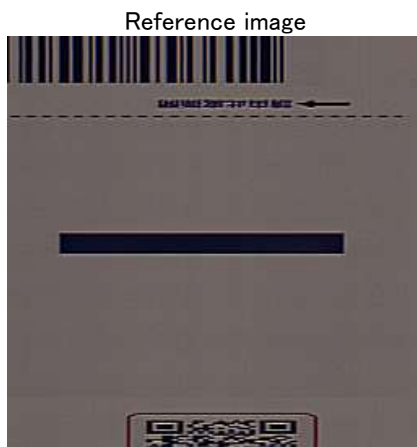
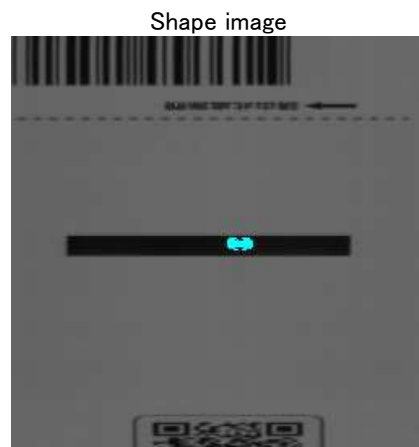
No.	#40, \$37	Date	2023/7/18 上午 11:45:04
Segment	1	Camera	0
Pattern	5665	Position[x, y]	71.6 [mm], 2645.5 [m], (5465.5 [m])
Type	微小疵點	Size	H:2.3 ,V:2.4 [mm]
Result	OK	Area	4.4 [mm2]
Inspection level	0/5,0/5,4/3,4,4/3,4/3	Label	-
Light	6,6,3/6,6,3
