# SAFETY MATTERS

Junio, 2015

Volumen 1, Número 1

## Bienvenidos a la primera versión de nuestro boletín informativo "Safety Matters."

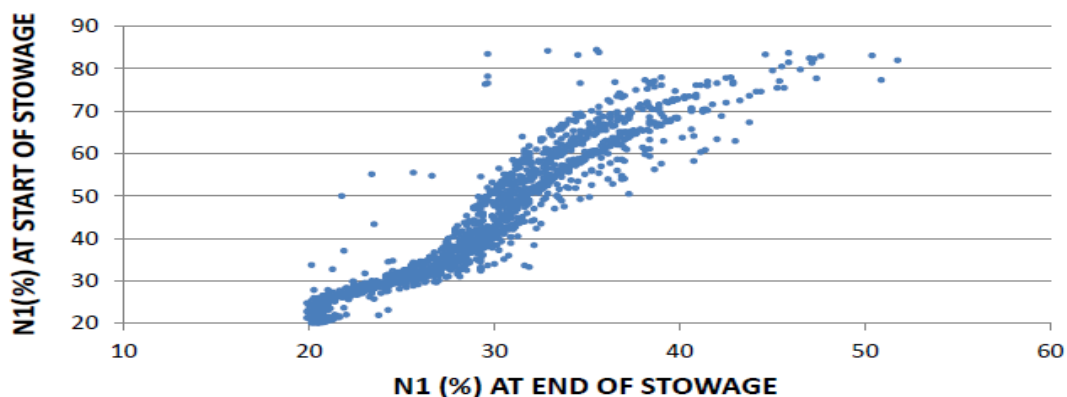
Después de usar thrust reverse durante el aterrizaje, algunas tripulaciones cierran rápidamente las reverse thrust levers, antes de que el N1 del motor se haya estabilizado en idle. Esta acción conlleva a que el brazo de la reversa se cierre, generando un empuje adicional hacia adelante, que requiere un incremento en el uso de los frenos.
