## סכר 6- ניטור גיאוטכני

28/01/2019 – 14:00hs

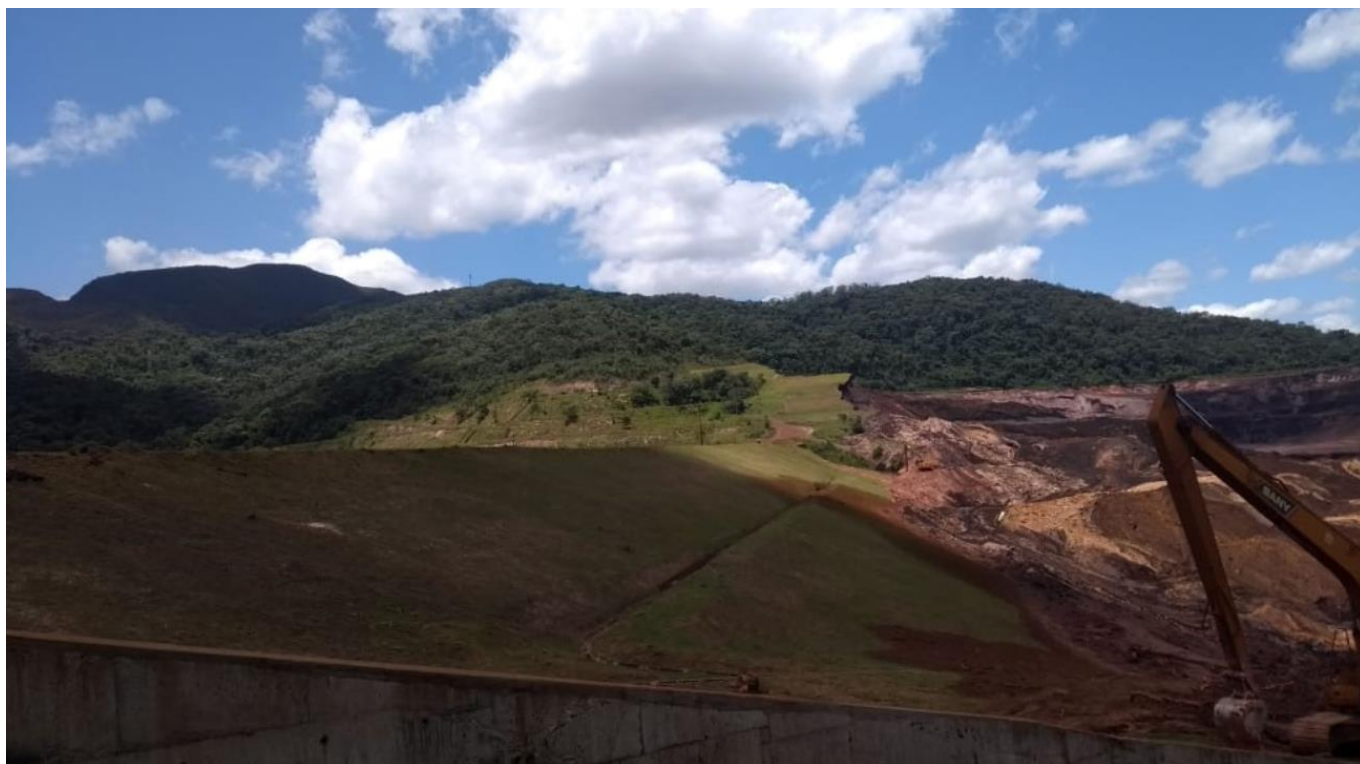
תמונה פנורמית של אזור סכר 6 (28/01/2019 – 12:00 hs)

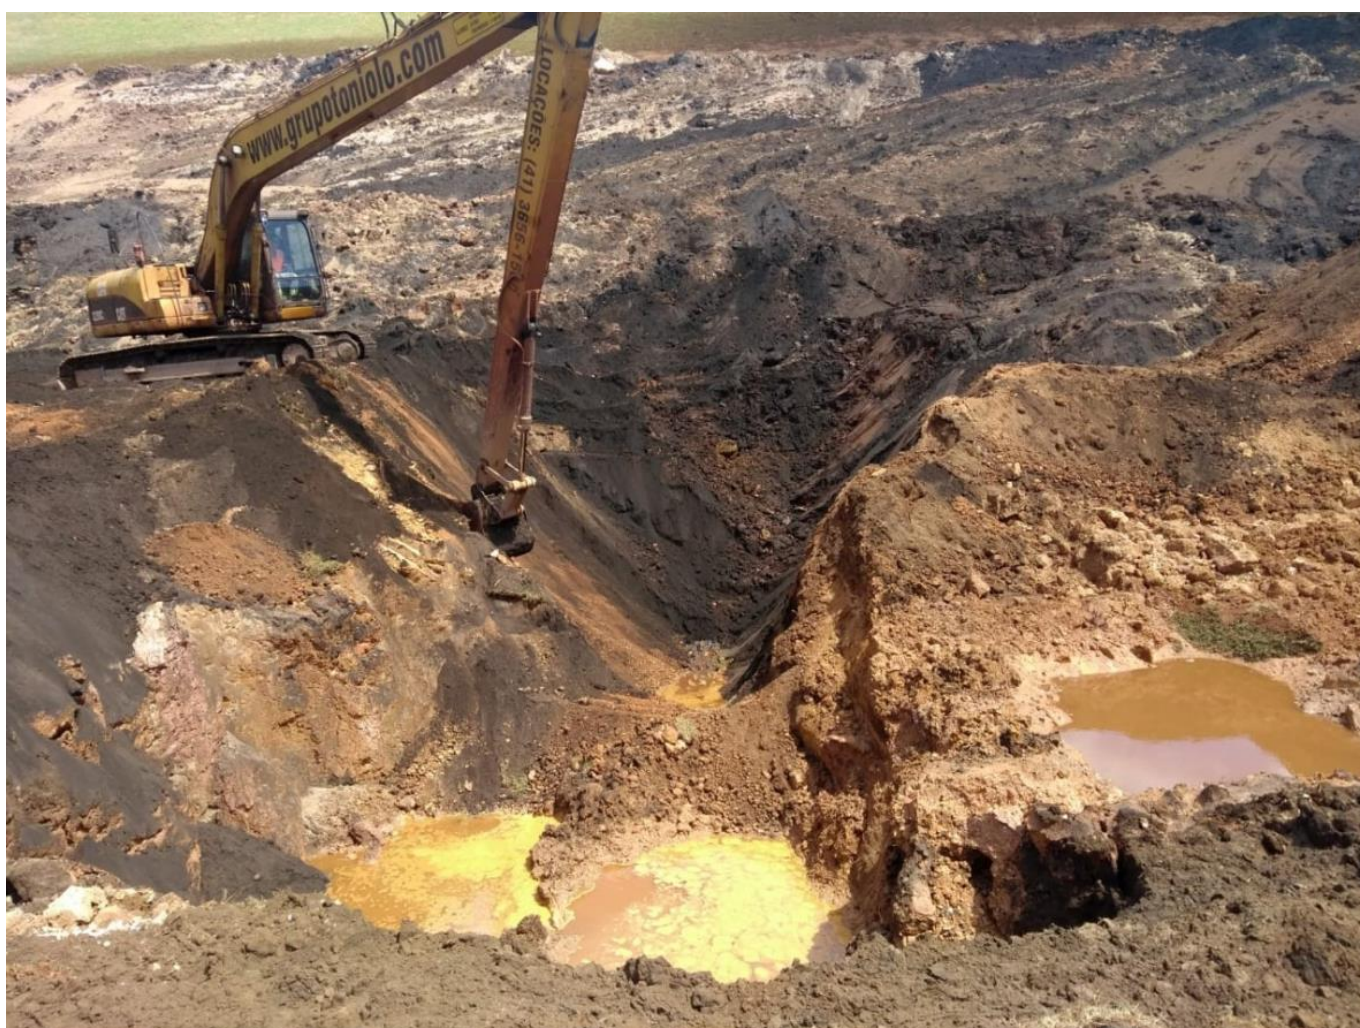
שחרור הצינורות בתחתית סכר 6 ע"י טרקטור בעל זרוע ארוכה (28/01/2019 – 12:00 hs)

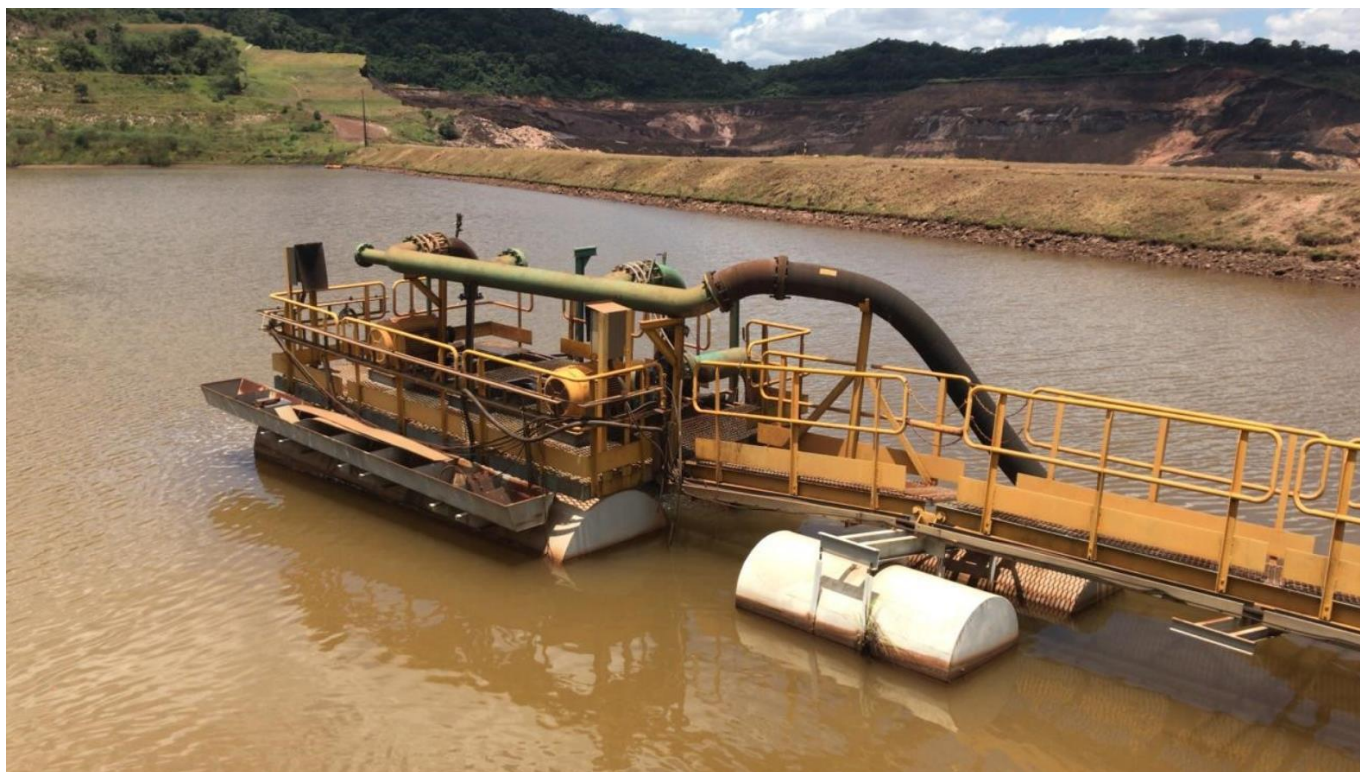
משאבה להורדת לחץ מים (28/01/2019 - 12:00 hs)

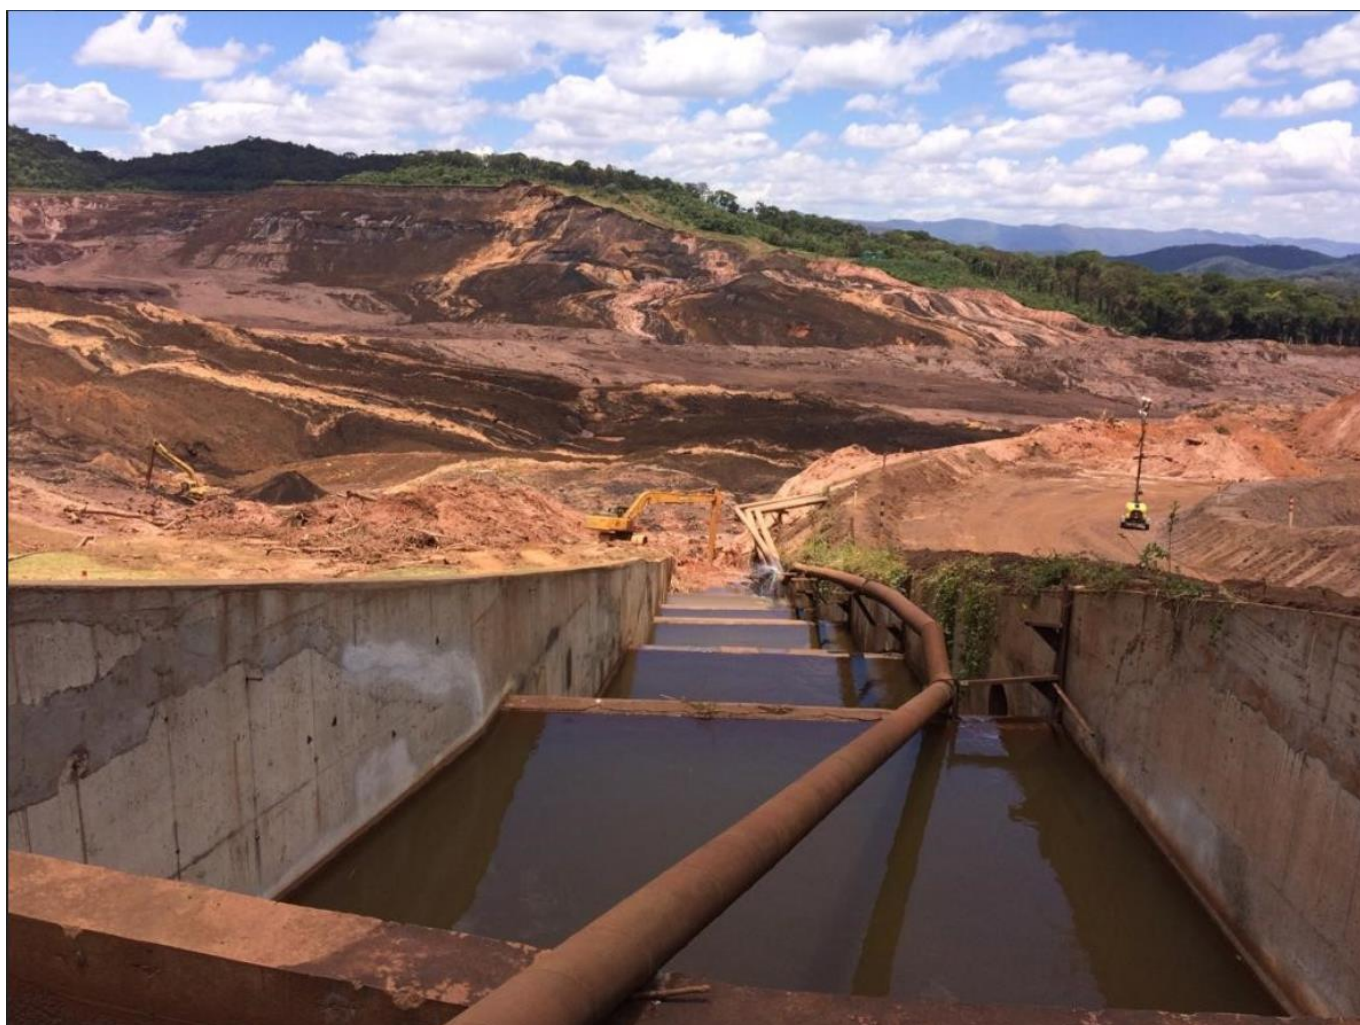
תעלה משוחררת, מכונות בביצוע הנסיגה שלה חומר שנמצא ליד המרזב. ללא אפשרות למחזור המים  
(28/01/2019 - 12:00 hs)

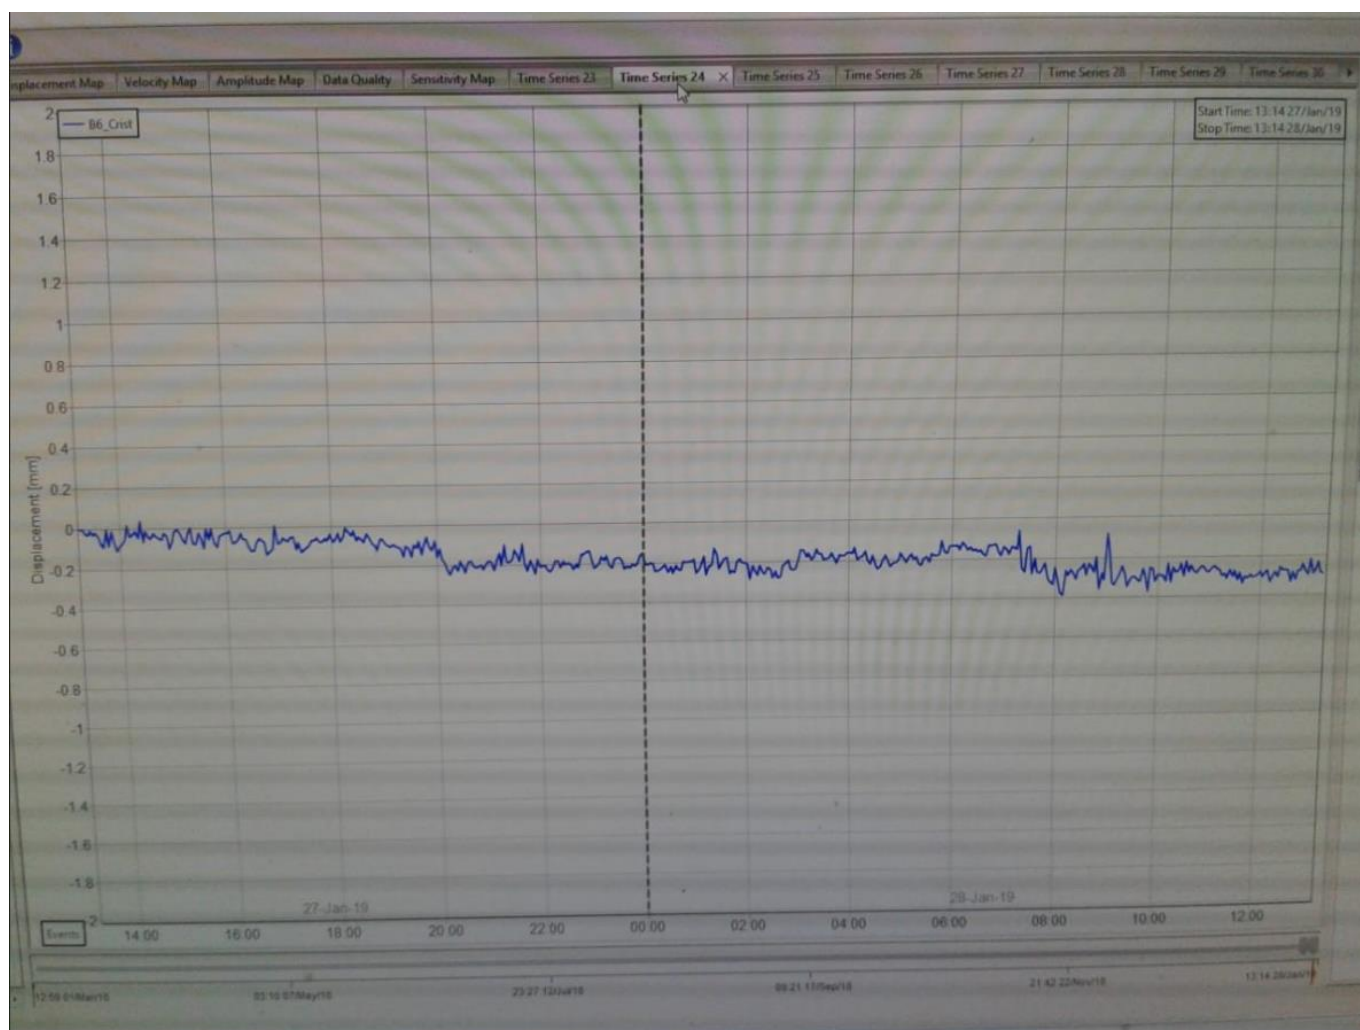
**Imagem dos dados de saída do Radar de Monitoramento**

שרטוט של הנתונים של ניטור פעילות הרדאר אשר תפקידו להה תפקידים מעבר לטווח המרמלי.  
(entre 27/01/2019 - 13:14 hs e 28/01/2019 - 13:14 hs)

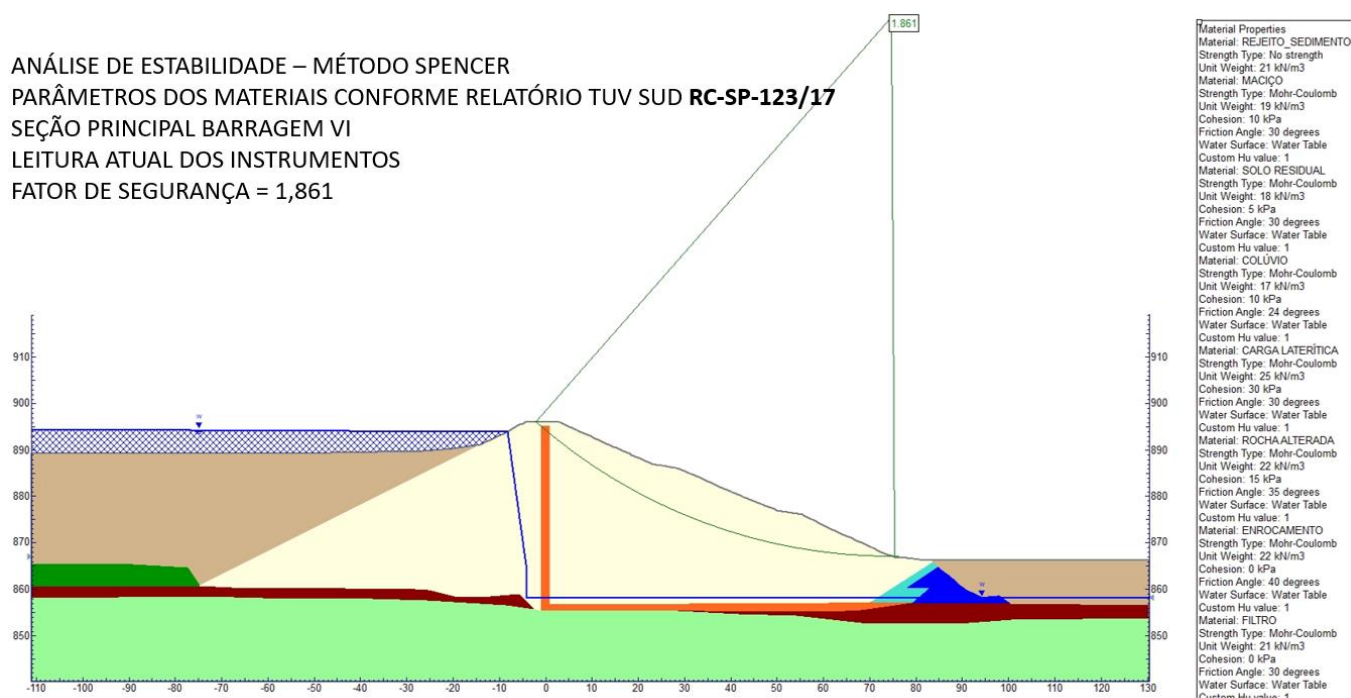
#### ANÁLISE DE ESTABILIDADE – MÉTODO SPENCER

FATOR DE SEGURANÇA = 1,861

ניתוח היציבות עם מקרא של הכלים יחד עם אינדקציית הבטיחות= 1861
