T.C.  
VAN İL TÜKETİCİ HAKEM HEYETİ  
BAŞKANLIĞINA

Bilirkişi Raporu

Dosya Numarası: 2025/0109.2800

02.08.2025 tarihinde MediaMarkt mağazasından alınan, **DJI** markasına ait, **MINI 4 PRO FLY MORE COMBO PLUS** modelindeki drone; 24.08.2025 tarihinde kullanımı sırasında cihazdan kaynaklanan nedenlerle sinyal kesilmesi sonrası yere düştüğü belirtilmiş olup malın yenisi ile değiştirilmesi, hizmetin yeniden görülmesi talep edilmektedir.

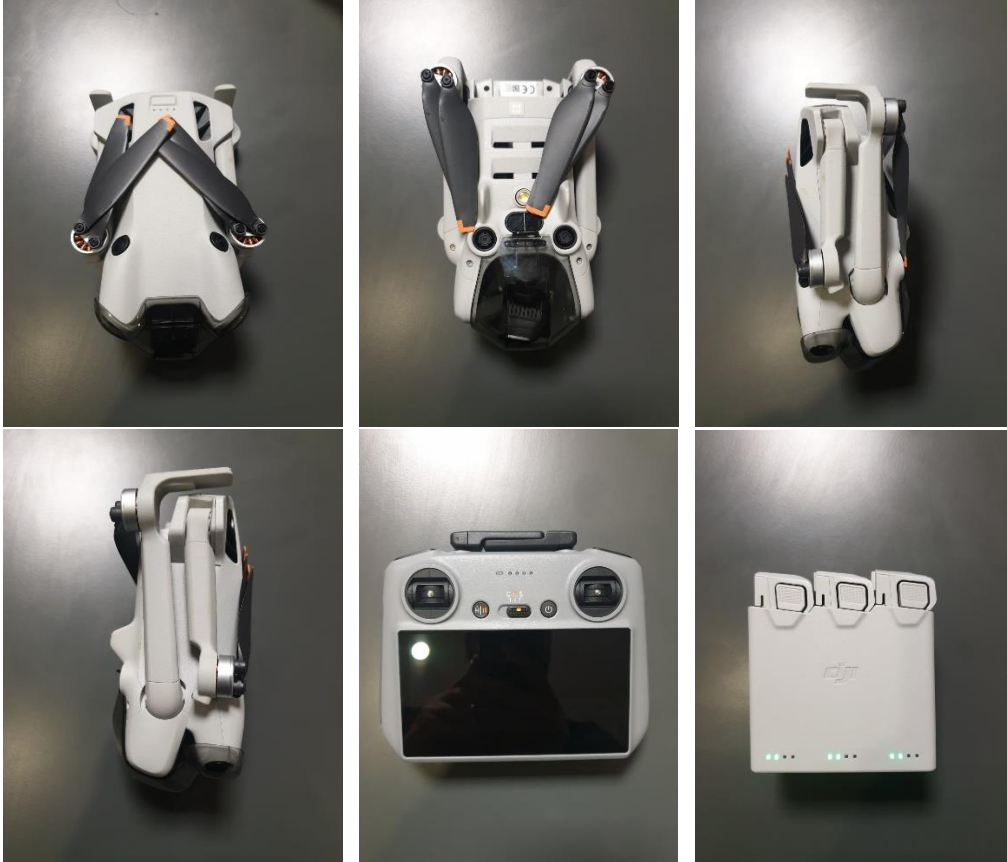
- Şikâyet konusu olan drone şikâyet sahibi Bora DEMİR' den teslim alınmak üzere ve gerekli ön bilgilendirmenin yapılması amacıyla dosyada belirtilen 05376000064 irtibat numarası üzerinden, 03.02.2026 tarihinde saat 13:18 da aranarak ilgili bilgilendirme yapılmış ve cihazın teslim alınması için randevu oluşturulmuştur.
- Şikâyet konusu olan drone, şikâyet sahibi Bora DEMİR' den 04.02.2026 tarihinde Teslim Alma Tutanağı ile teslim alınmıştır. Teslim alınma sırasında cihaz incelenmiş ve cihaza ait fotoğraflar çekilmiştir. Bu fotoğraflar aşağıda verilmektedir.

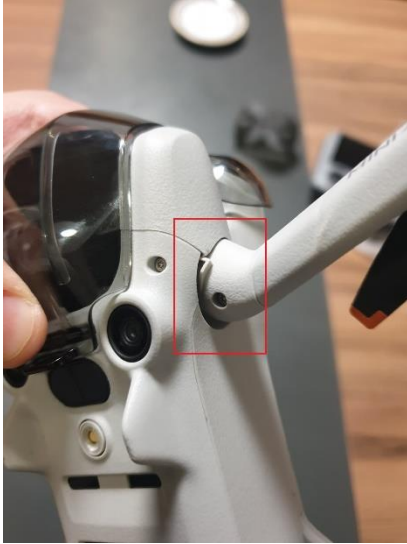
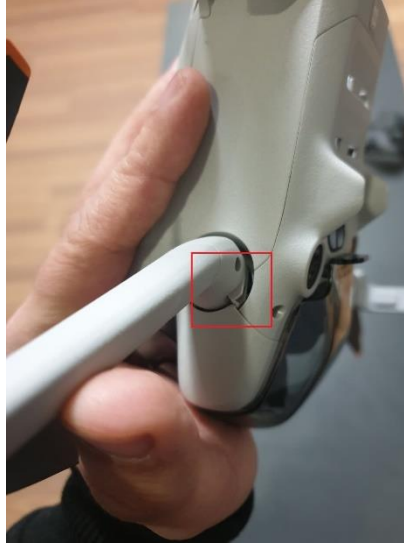
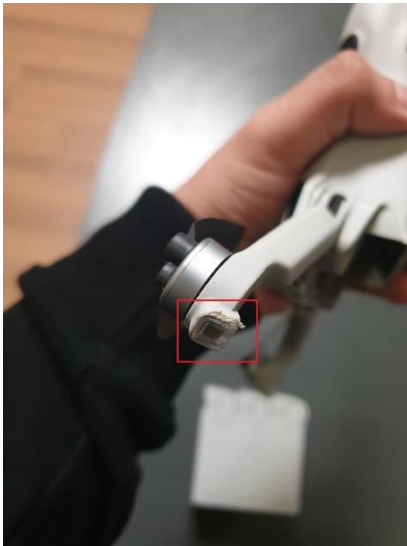
- Yapılan ilk gözlemde cihazın pervanelerinin takılı olduđu kollardan birinde gövde ile kol arasında bir kırılma olduđu görölmüşür. Ayrıca yine kollardan birinde Aircraft Status Indicators (Uçak Durum Göstergeleri) olarak adlandırılan LED ışığın üzerinde zedelenmeler tespit edilmiştir. İlgili görseller aşağıda verilmiştir.

2. Ancak drone üzerinde kırık ve zedelenmelerin düşmeye bağlı olabileceği değerlendirilmektedir. Drone üzerindeki kırık ve zedelenmeler ile tüketicinin uyuşmazlık konusunda belirttiği iddialar değerlendirildiğinde; cihazın kumanda ile haberleşmesinin kesilmesi durumunda otomatik olarak eve dönüş yapması yani kalktığı yere iniş yapması ya da bulunduğu konuma direkt iniş yapması mümkündür. Bu işlemi yaparken bir nesneye çarpması sonucu düştüğü değerlendirilmektedir. Fakat drone üzerinde bulunan sensörler ve cihazın yetenekleri bu çarpma durumunun önlenmesi için tasarlanmış olmasına rağmen görevini tam ve işlevsel olarak gerçekleştiremediği değerlendirilmektedir. Tüm bu sebeplerle drone ile kumanda arasında sinyalin kesilmesi durumunda cihazdan beklenen ve firma tarafından açıklanan yetenekleri gerçekleştiremediği değerlendirilmiştir.
