Ошибки в микросхемах K1986BE92QI

Настоящий документ содержит описание всех ошибок, выявленных в микросхемах K1986BE92QI, на момент создания данной версии документа.

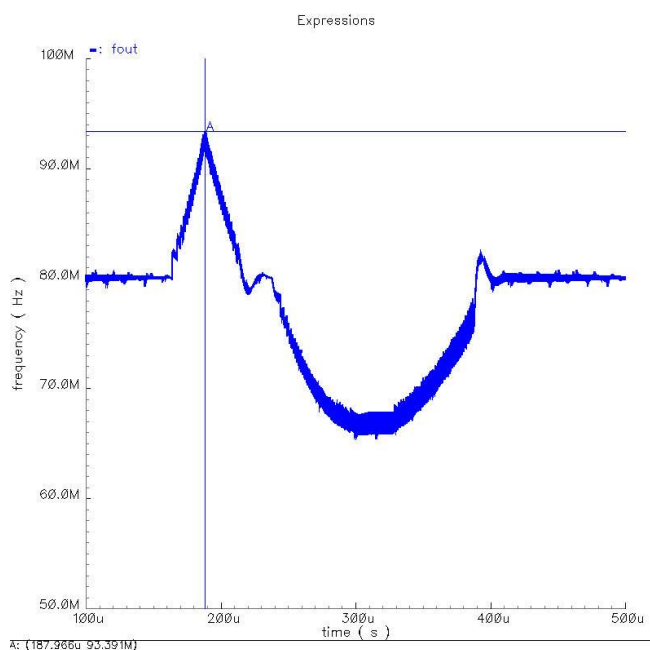
При просадке питания со скоростью большей, чем 5 В/мс происходит увеличение выходной тактовой частоты PLL с последующим возвращением к расчетному значению. При аналогичном скачке напряжения питания вверх происходит уменьшение выходной тактовой частоты PLL с последующим возвращением к расчетному значению.

Характер изменения выходной частоты PLL ($80 \text{ МГц} = 10 \text{ МГц} \times 8$) при резком изменении напряжения питания

Изменение напряжения питания в предельно-допустимом диапазоне со скоростью больше 5 В/мс. Чем больше скорость изменения напряжения питания, тем больше изменение выходной частоты. Чем больше входная частота, тем больше изменение выходной частоты. Чем больше коэффициент умножения, тем больше изменение выходной частоты.

Увеличение или уменьшение тактовой частоты от расчетного значения. При этом возможно появление частот, превышающих максимально допустимое значение рабочей частоты, и нарушение времени выборки из Flash.

В реальной жизни изменение напряжения питания с такими скоростями маловероятны. Но при возможности возникновения такого рода сбоев рекомендуется увеличить емкости по питанию и установить большее, чем требуется время задержки при выборке из Flash.

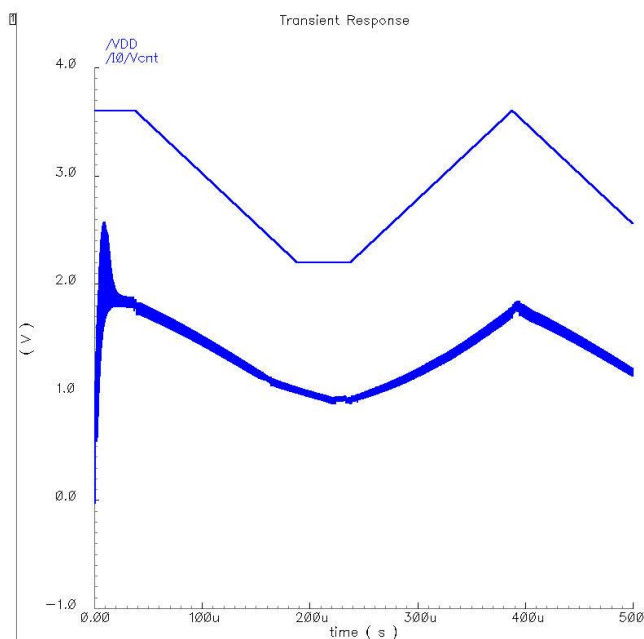
Изменение напряжения питания U_{cc} (на рисунке верхняя линия) с уровня 3,6 В до 2,2 В за 150 мкс и обратно

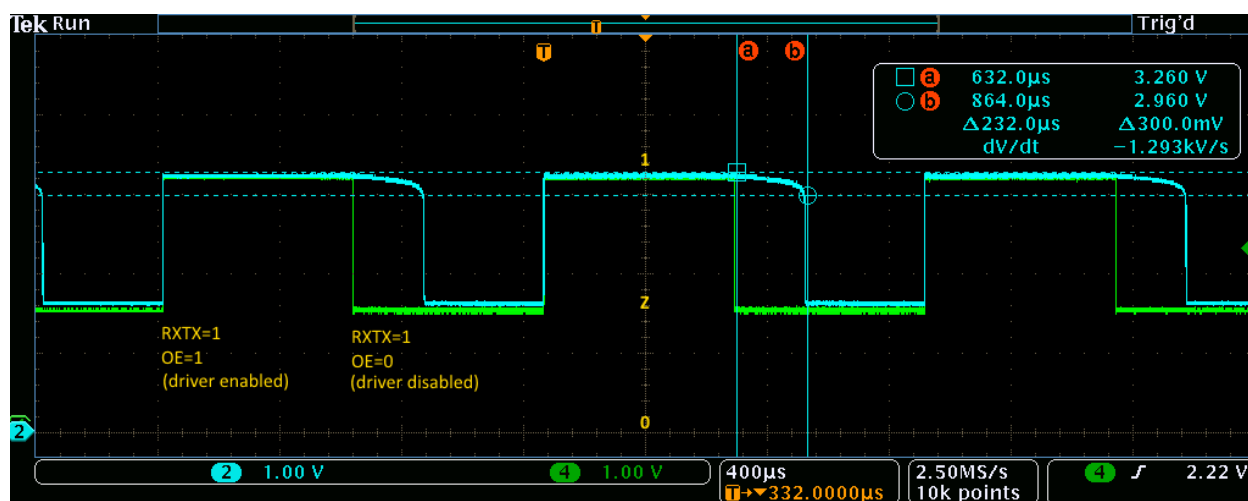
Если пользовательский вывод сконфигурирован на выход и выдает логическую «1», то при смене направления передачи данных (OE) с выхода на вход, вместо ожидаемого высокоимпедансного состояния на выводе ошибочно формируется высокий потенциал.

Время переключения выходного драйвера TX в неактивное состояние зависит от номинала нагрузки, подключенной к порту. Ниже на диаграмме представлен переход выходного драйвера из активного в неактивное состояние при нагрузках (pullup = pulldown) 1 кОм (канал 4) и 15 кОм (канал 2) в нормальных условиях.

Канал 4 (Зеленый) – нагрузка 1 кОм (ожидаемое поведение с высокоомной нагрузкой).
Канал 2 (Синий) – нагрузка 15 кОм (затянутый фронт переключения).

Перевести драйвер TX на выдачу логического «0». Дождаться появления логического «0» на входе цифрового приемника RX путем опроса регистра RXTX и перевести драйвер в неактивное состояние (OE = 0).

Не рекомендуется выравнивать фронт переключения путем установки дополнительной нагрузки на вывод порта.

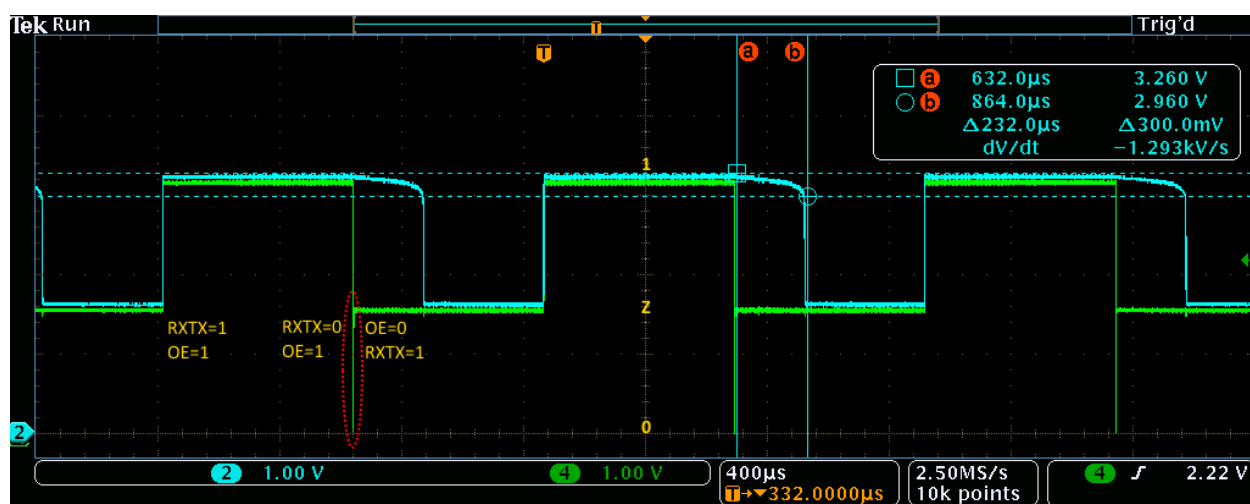
Канал 4 (Зеленый) – нагрузка 15к Ом (с рекомендацией).

Канал 2 (Синий) – нагрузка 15 кОм (затянутый фронт переключения).
