VEDLIGEHOULDELSPLAN FOR E/F TAGENSVEJ CENTRET

Hamletsgade 4-8 - Fenrisgade og Heimsdalsgade 42-44, 2200 København N

Kontrolleret af: TMO
Udført d.: 25.03.14
Version: 2
Ejendomsnr. 8-879

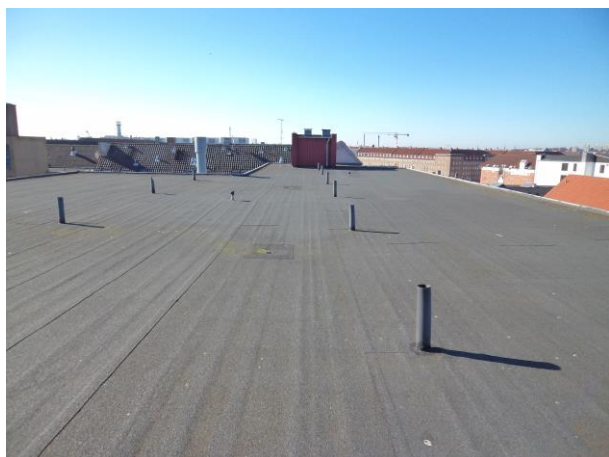
| 01. Tagværk | |
|---|--|
| 1. Tagkonstruktion | Tagdækningen på Hamletsgade/Fenrisgade forekommer oprindeligt med stor slitage og stort set uden beskyttende skiffergranulatdækning. Tagpappen udtørres derfor hurtigt af solen og bliver sprød med revner og utætheder til følge. Ved gang på tagdækning kan sprødhed høres og der forekommer begyndende små revnedannelser. Tagdækning forekommer yderligere med sætninger i tagkonstruktionen, hvormed der forekommer stående vand på tagfladen. Tagdækning bør fornyes indenfor 1-3 år. |

Tagdækningen på Heimdalsgade er udskiftet i nyere tid og forekommer i normal vedligeholdelsesmæssig stand.

Tagpap forekommer med komplet granulatoverflade, ubrudte svejsninger og uden synlig slitage.

Tagdækning forventes at have en restlevetid på 15-20 år.

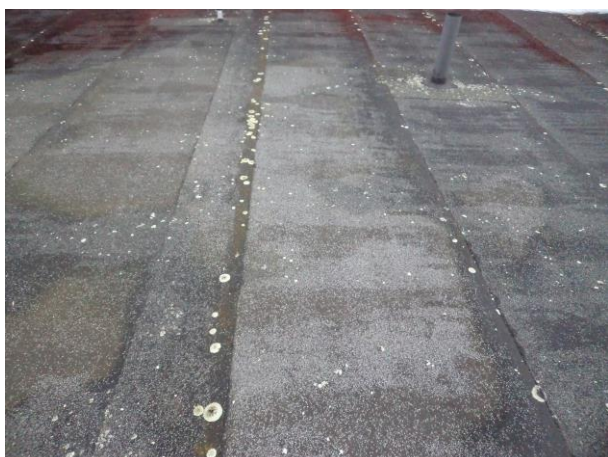
2. Gennembrydninger

Gennembrydninger ved faldstammeudluftninger er generelt udført uden hætteløsning, hvilket er en fejlkonstruktion.

Der kan konstateres brud/revner mellem rør og tagpap, hvilket medfører utætheder. Utætheder er forsøgt repareret tidligere, men er revnet igen pga. materialers individuelle bevægelse.

Utætte gennembrydninger forekommer også steder i tagdækningen med sætninger og stående vand, hvilket øger risiko for vandgennemtrængning.

I forbindelse med etablering af ny tagdækning på Hamletsgade/Fenrisgade skal faldstammeudluftningen udføres med den korrekte hætteinddækning.

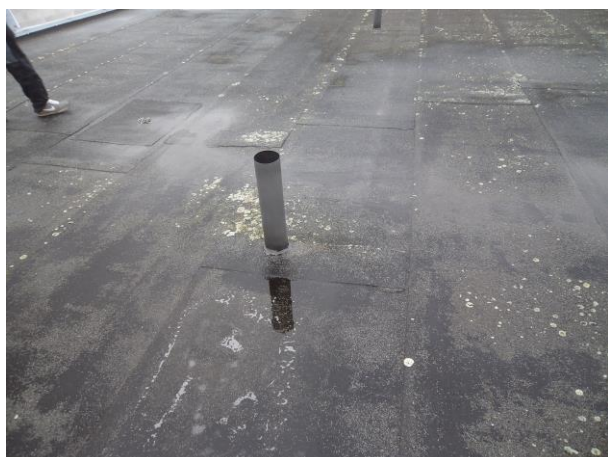
Samme er gældende ved gennembrydninger i tagdækningen på Heimsdalsgade, hvor nyere belægning også er udført uden hætter.

Der bør etableres hætter i den nyere tagdækning samtidig med etablering af ny tagdækning på anden blok.

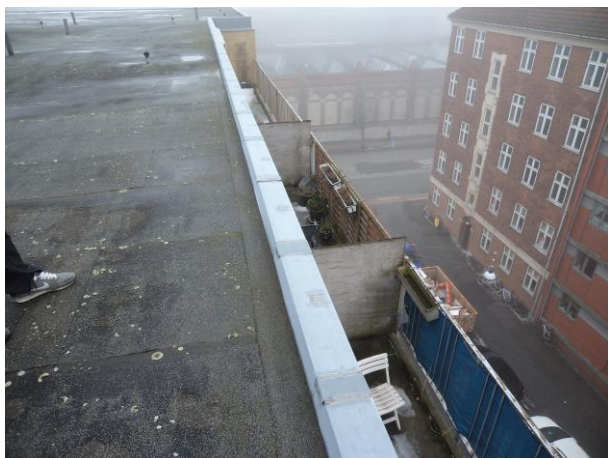
3. Inddækninger

Betonsterne er beskyttet med alu-inddækning på overkant mod tagdækning.

Inddækninger er repareret af flere omgange for revner, huller mv. og forekommer med stor slitage og mulighed for utætheder.

Inddækninger bør udskiftes i forbindelse med etablering af ny tagdækning.

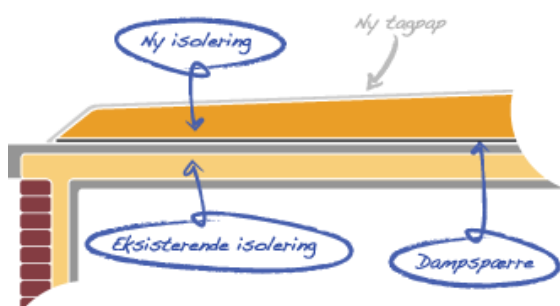
4. Varmeisolering

Isolering i tagkonstruktion forekommer oprindelig og er ikke bekræftet specifikt, men vurderes i henhold til udførelsesperioden at være 100-150 mm.

I forbindelse med etablering af ny tagdækning forekommer der myndighedskrav for etablering af rentabel efterisolering af klimaskærmen, hvilket er tilfældet ved denne renoveringstype. Tagfladen skal efterisoleres, således der forekommer min. 300 mm isolering på tagfladen i henhold til reglements-krav.

Der bør foretages efterisolering af tagkonstruktion i forbindelse med ny tagdækning.

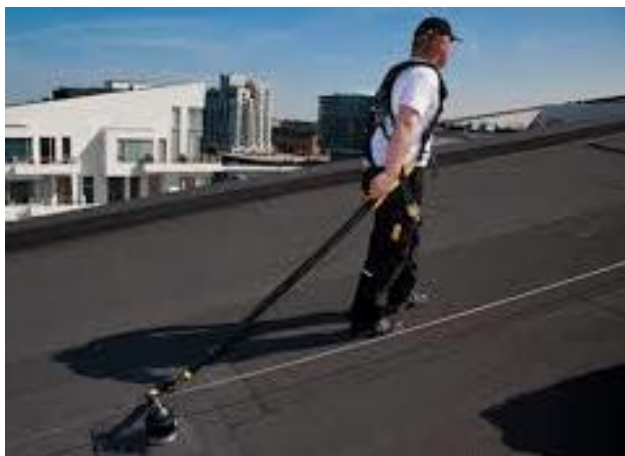
5. Faldsikring

Ved etablering af ny tagdækning forekommer der krav om etablering af faldsikring på tagfladen, således taget kan inspiceres og gennemgås sikkerhedsmæssigt forsvarligt.

Der bør etableres faldsikring på tagfladen i forbindelse med ny tagdækning.

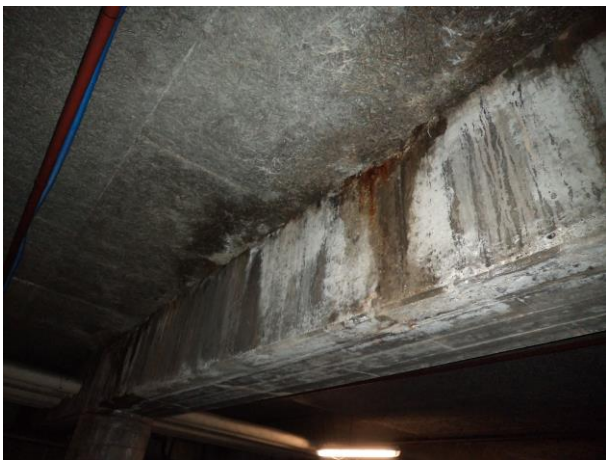
| 02. Kælder / Fundering | |
|--|--|
| 1. Fundament og kælderkonstruktion | Membran i gårdareal forekommer med flere brud, hvilket forårsager vandgennemtrængning til kælder og konstruktioner. Fuge-/Skinneafslutning i gårdareal kan ikke optage konstruktionsbevægelser og forekommer meget utæt, hvor der sker saltholdig vandgennemtrængning til underliggende bjælkekonstruktion. Bjælkekonstruktion forekommer delvist nedbrudt i den en side. |

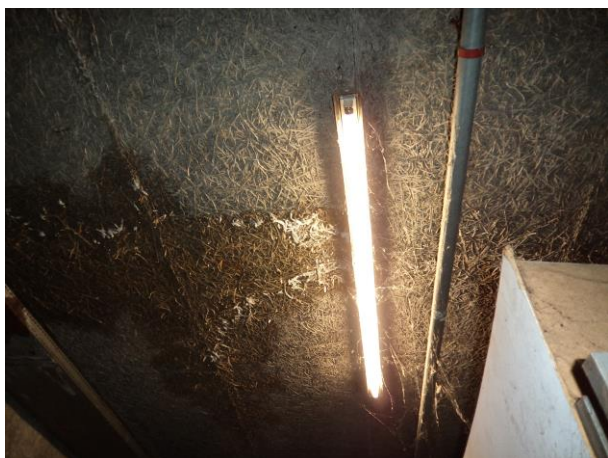
Der forekommer større revnedannelser i membran i gårdens gangareal til bygning i Heimdalsgade, hvormed der sker saltholdig vandgennemtrængning til kælderen.

Vandgennemtrængning er kraftig og der ses spor fra rindende vand på både loft, vægge, kældergulv og installationer.

Vandgennemtrængning nedbryder både konstruktioner, installationer mv.

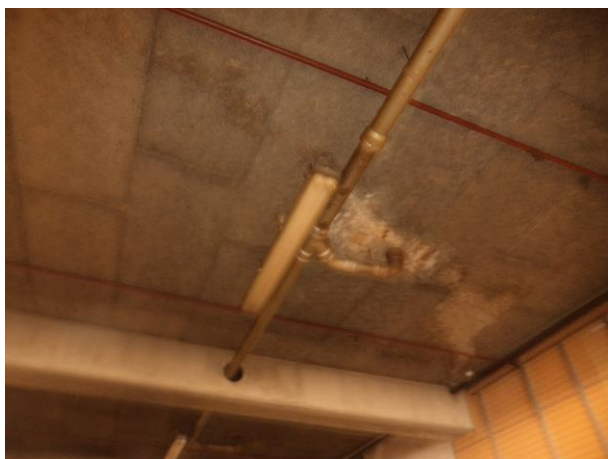
Der forekommer utætheder ved 2 afløb i gårdarealet, som også forårsager vandgennemtrængning.

Samme utætheder gør sig gældende i åbning mellem ejendommens og naboejendommens kælder.

Der er registreret 5 større skader på konstruktioner i kælderen pga. vandgennemtrængning.

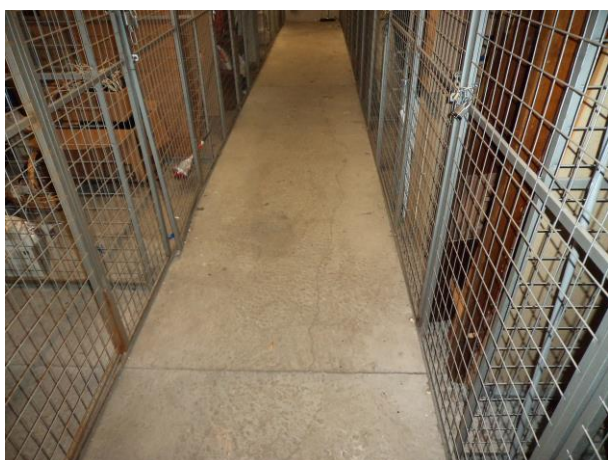
Der forekommer begyndende revnedannelser i terrændækket flere steder, som bør tætnes for at undgå indtrængning af vand nedefra.

Der kunne ikke konstateres hulrum under terrændæk, hvormed revner er forårsaget af bevægelser og svind.

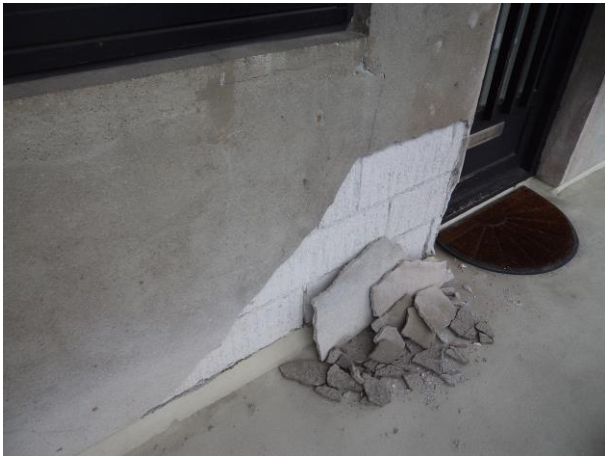
| 03. Facade / sokkel | |
|---|--|
| 1. Facader | <p>Facader på altangange forekommer med bevægelsesrevner og løst puds flere steder, hvilket særligt er gældende mod Hamletsgade.</p> <p>Revner er flere steder i karakter, at der forekommer direkte hul indtil bagvedliggende beboelse med trækgener til følge.</p> <p>Facader bør genoprettes ved indlægning af armering samt genopretning af pudset overflade.</p> <p>Der bør ligeledes overvejes efterisolering af facader i gasbetonsten, hvilket kunne foretages i 100 mm hårde isoleringsbatts med indfarvet pudsoverflade.</p> |

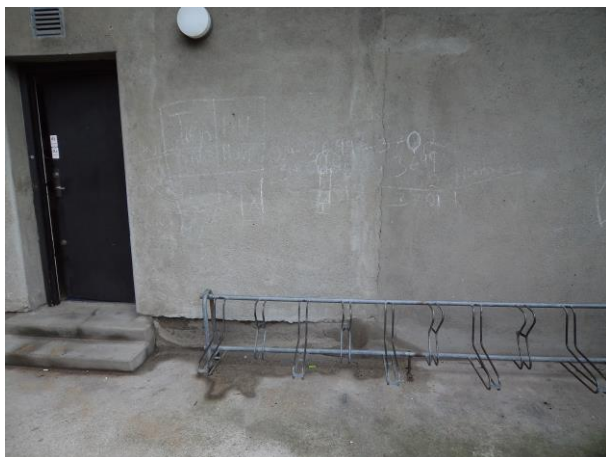
2. Facader

Der er tilsvarende bevægelsesrevner i gårdfacaden i stueetagen flere steder, hvor pudslag er løstsiddende eller nedfaldent.

Revner forekommer specielt i overgang mellem betonkonstruktion og gasbetonsten på langs af blokken i sokkelovergang, som er indpudset. Yderligere er der gennemgående revner flere steder lodret i vægge, som sker pga. manglende mulighed for optagelse af bevægelser i de lange sammenhængende facader.

Der bør indlægges fuger og dilatationsfuger for optagelse af bevægelser samt genopretning af revnet pudsoverflade.

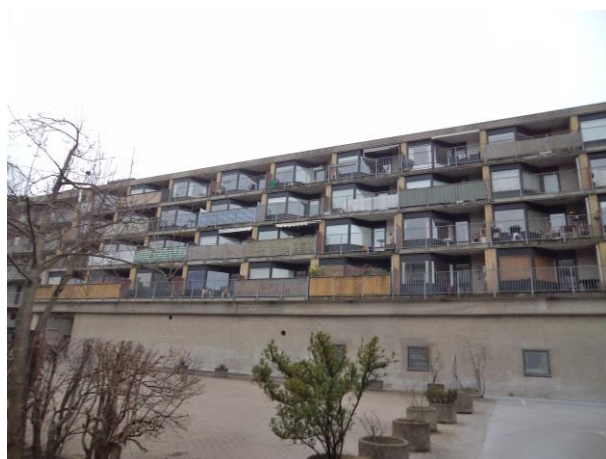
De lette facadepartier på terrasser er i forskellig vedligeholdelsesmæssig stand, da vedligeholdelsen er foretaget sporadisk af den enkelte beboer.

Partier fremstår generelt lettere udpint med kraftig mangel på malermæssig vedligeholdelse.

Rådskader er konstateret på flere partier specielt i de kritiske zoner.

Der bør som min. foretages snedkergennemgang og malerbehandling af facadepartier, som bør gentages fremadrettet med en fast vedligeholdelsesfrekvens på 7 år.

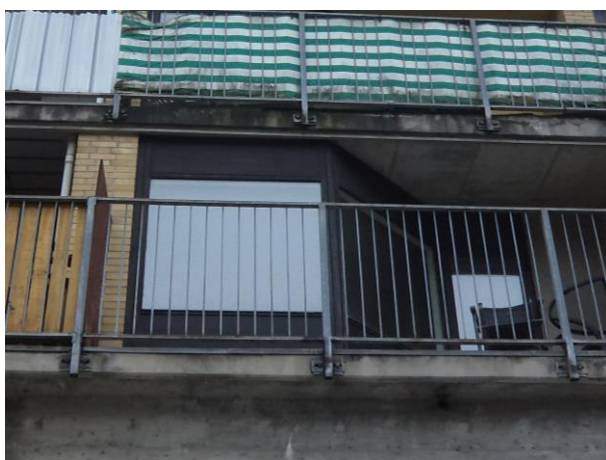
Partier er dog også oprindelige, hvormed de forekommer med ringe isoleringseffekt og der kunne orienteres om kraftige kuldenedfald i boligen herfra.

Partier bør derfor overvejes udskiftes til nye energibesparende elementer med lavenergigirder i 3-lags glas. Hermed forbedres indeklimaet opholdszonen væsentligt.

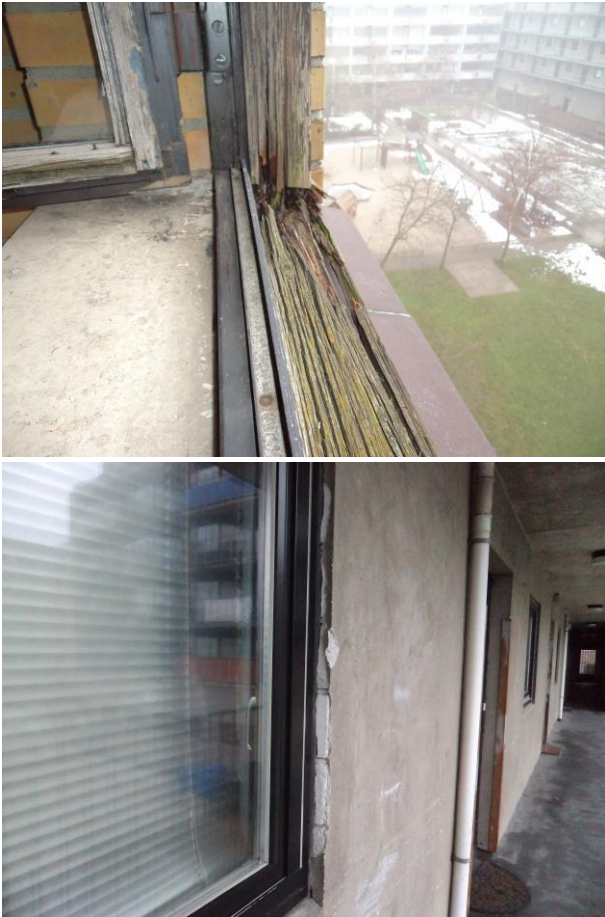
| 04. Vinduer | |
|--|---|
| 1. Vinduer i facade | <p>Oprindelige vinduer på altangange og i trappeopgange forekommer generelt i mindre god vedligeholdelsesmæssig stand, hvor flere er helt udtjente.</p> <p>Der kan konstateres generelle utætheder ved og omkring vinduer, hvor der sker gennemtrængning af både vind og vand.</p> <p>Enkelte oprindelige vinduer bør udskiftes med det samme og resterende bør udskiftes indenfor 3-årig periode.</p> <p>Alternativt kræves der snedker- og malermæssig vedligeholdelse indenfor samme periode.</p> <p>Foreningen er påbegyndt løbende udskiftning af vinduer på altangange mod boliger, som forekommer i varierende typer afhængig af udskiftningstidspunktet.</p> <p>Alle nye vinduer forekommer i god vedligeholdelsesmæssig stand, hvor der blot bør indarbejdes løbende malermæssigt vedligehold med fast frekvens hvert 7. år.</p> |

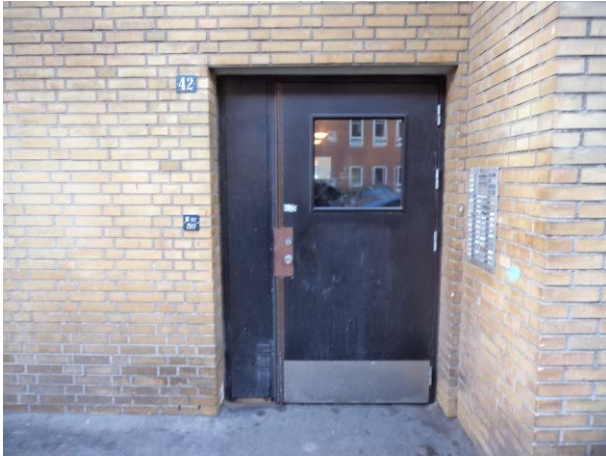
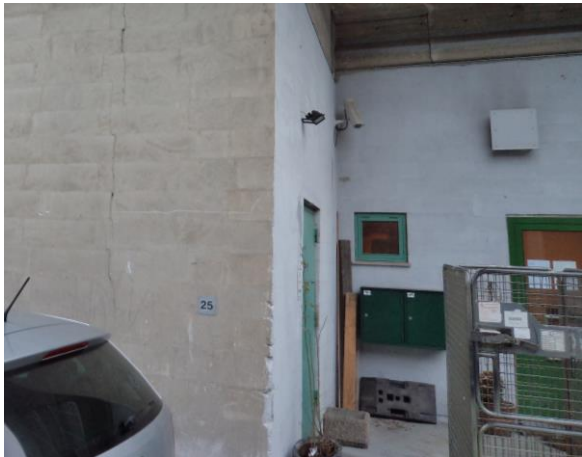
| 05. Udvendige døre | |
|--|---|
| 1. Trappeopgangs- og Indgangsdøre | <p>Trappeopgangsdøre og isat i 2009 forekommer i god stand, som bør opretholdes ved løbende snedkergennemgang og malerbehandling i fast vedligeholdelsesfrekvens hvert 7. år.</p> <p>Oprindelige indgangsdøre til boliger forekommer ligeledes i normal stand, dog med kendskab om generelle utætheder og synlig slitage flere steder og generel dårlig isoleringsevne.</p> <p>Foreningen er påbegyndt en løbende udskiftning af indgangsdøre på altangange mod boliger, og resterende bør udskiftes indenfor en 3-årig periode.</p> <p>Øvrige døre i ejendommen bør opretholdes ved løbende vedligeholdelse hvert 7. år.</p> |

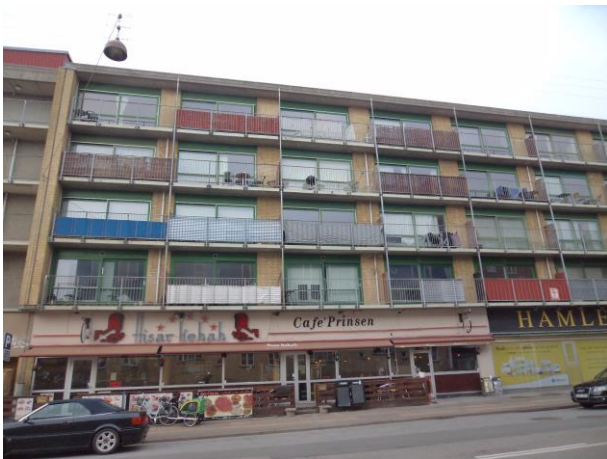
| 06. Terrasser og altangange | |
|---|---|
| 1. Terrasser og altangange | <p>Altangange og terrasser på gadeside mod Hamletsgade er reoveret i nyere tid med etablering af membraner på overside og forkanter.</p> <p>Altangange og terrasser forekommer i god vedligeholdelsesmæssig stand og kærver ingen yderligere vedligeholdelse i 10-års perioden.</p> |

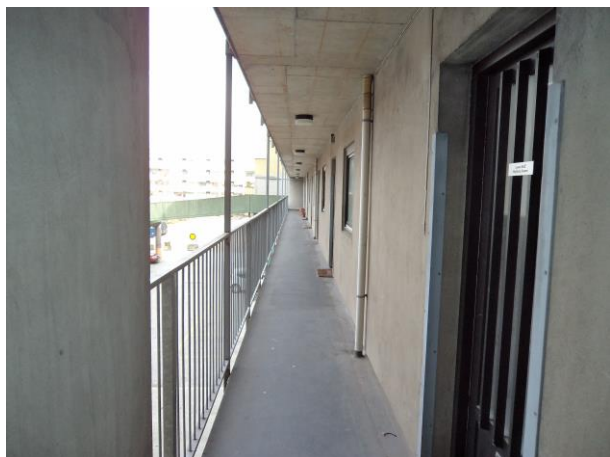
Altangange på gårdside mod Hamletsgade er tidligere renoveret med membraner på overside.

Der forekommer gentagne revnedannelser i membraner på tværs af altangangen med samme interval, hvilket er overensstemmende med manglende optagelse af bevægelser i konstruktionen.

Membraner bør tættes ved reparation, således der undgås vandgennemtrængning og nedbrydning af konstruktionen.

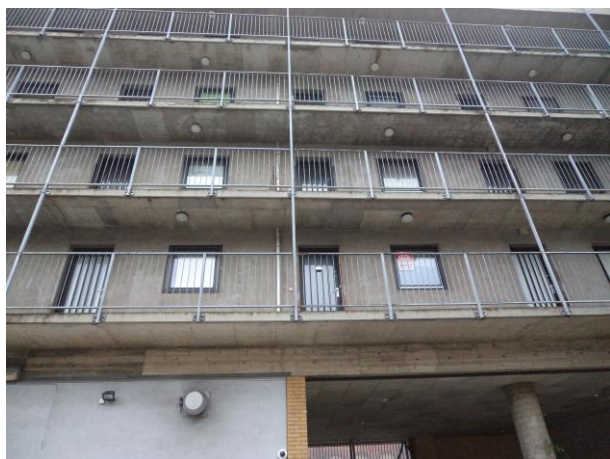
Ved tidligere membranudlægning på altangange i gårdside mod Hamletsgade er denne ikke udlagt over forkanter, hvormed disse fremstår oprindelige.

Der forekommer begyndende revnedannelser og springere i forkanterne.

Reparation af membran og renovering af forkanter bør foretages indenfor 3-5 årig periode.

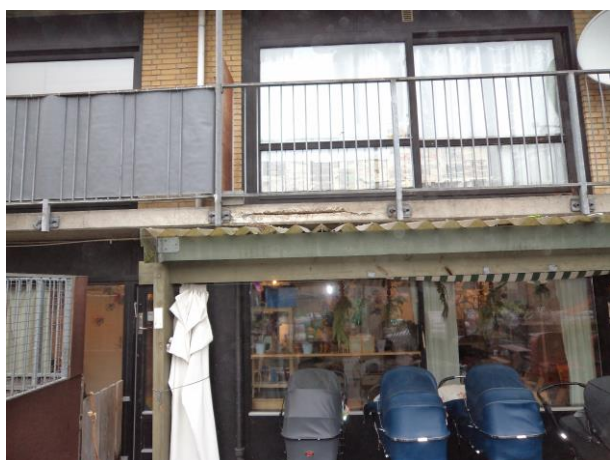
De øvrige terrasser på ejendommen forekommer generelt som oprindelige i rå beton, dog med enkelte membranudlægninger.

I betonpladernes overside kan der konstateres revnedannelser flere steder.

I betonpladernes forkanter forekommer der mange revnedannelser, forvitring og springere.

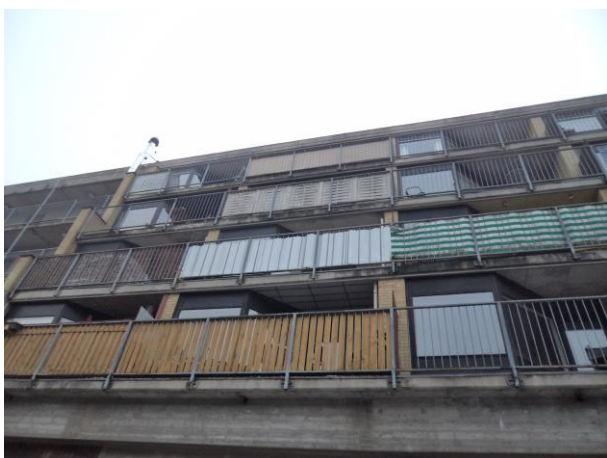
Nedbrydningen af betonpladernes forkanter er generelt udbredt på alle øvrige terrasser.

Der bør igangsættes en løbende renovering af betonplader samt forkanter med en følgende udlægning af membraner, hvilket bør gennemføres i etaper grundet økonomiske forhold.

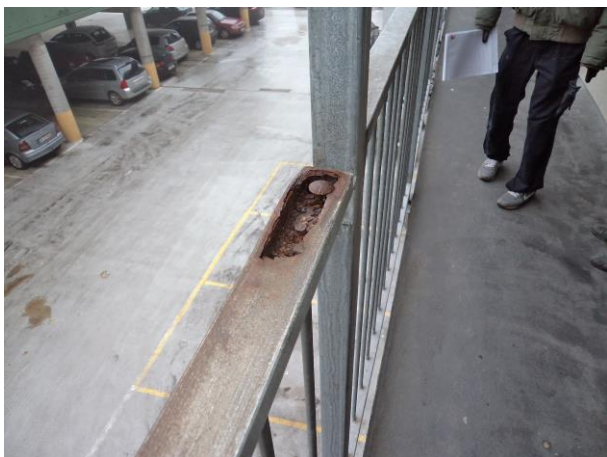
Der forekommer begynde tæring af de galvaniserede rækværker sporadisk rundt på ejendommen og enkelte steder forekommer der generelt gennemtæring.

Renovering kontra udskiftning af rækværkelementer vurderes økonomisk ens, hvormed der bør igangsættes en løbende udskiftning i forbindelse med betonrenoveringen.

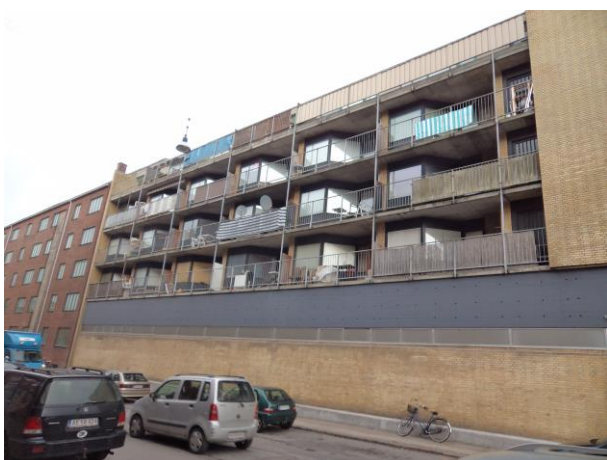
På størstedelen af rækværker ved terrasser har beboeren foretaget egen inddækning, hvilket giver et broget udtryk på ejendommen.

Ved løbende udskiftning af rækværker bør udskiftning af rækværker på terrasser overvejes udført som nye med ens hulpladeinddækning, hvormed eksisterende gode rækværker kan benyttes til udskiftning på altangange.

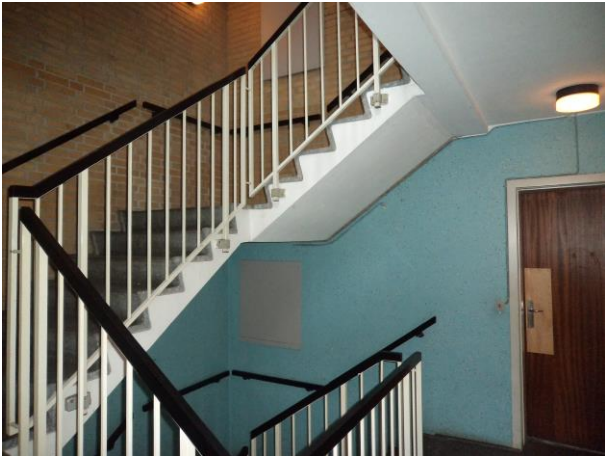
| 07. Trapper, fordelingsgange og elevatorer | |
|--|--|
| 1. Trappeopgange | <p>Trappeopganges vægge og lofter fremstår med en del slitage, mindre afskalninger, graffiti mv.</p> <p>Betontrapper med terrazzobelægning samt rækværk forekommer fortsat i pæn stand.</p> <p>Generelt er trappeopgange noget mørke og opgangens belysning/lamper giver ikke tilstrækkeligt lys.</p> <p>Opgange bør istandsættes, hvor murværk kan overvejes indfarvet. Ved istandsættelse bør der etableres ny belysning og røgalarmer.</p> |

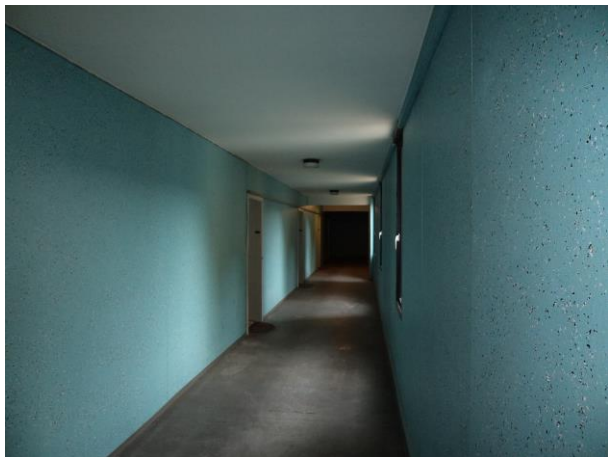
2. Fordelings-/Mellemgange

I fordelingsgange fremstår linoleumsgulvet generelt udtjent og der forekommer større afskalninger i samlinger mv, med risiko at falde.

Samtidig har træværk, døre, vægge og lofter ligeledes en del slitage.

Fordelingsgange bør istandsættes, hvor der bør etableres ny belysning og røgalarmer samtidig.

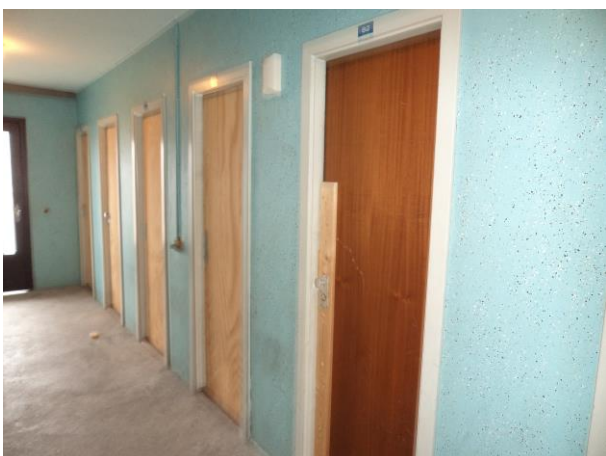
Mellemgange i Hamletsgade er med rå beton gulv og krydsfinersdøre mod opbevaringsrum og fremstår ikke præsentable.

Mellemgange bør istandsættes med etablering af linoleumsgulve samt rigtige døre mod opbevaringsrum.

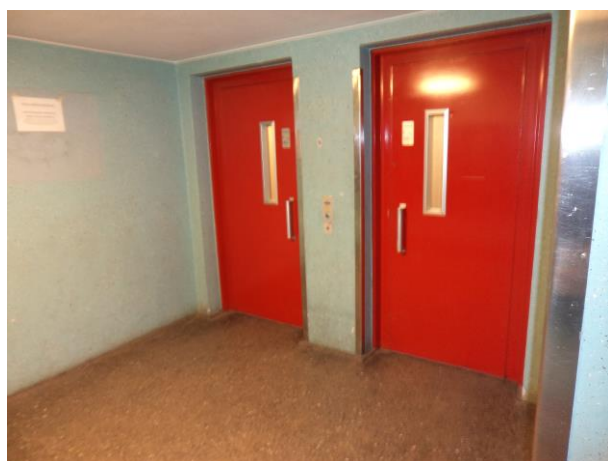
3. Elevatorer

Ejendommens 3 af de 4 elevatorer forekommer oprindelige med mekanik, indretning og døre i en betragtelig alder.

Der forekommer stor sandsynlighed for nødvendig udskiftning af elevatorens mekanik, motorer mv. indenfor 10-års peiroden, hvormed der afsættes midler hertil.

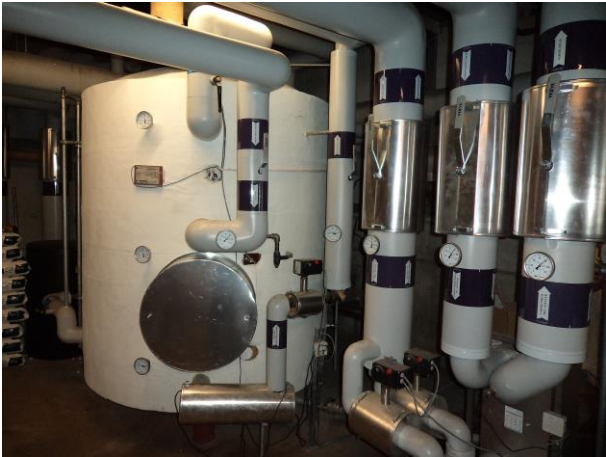
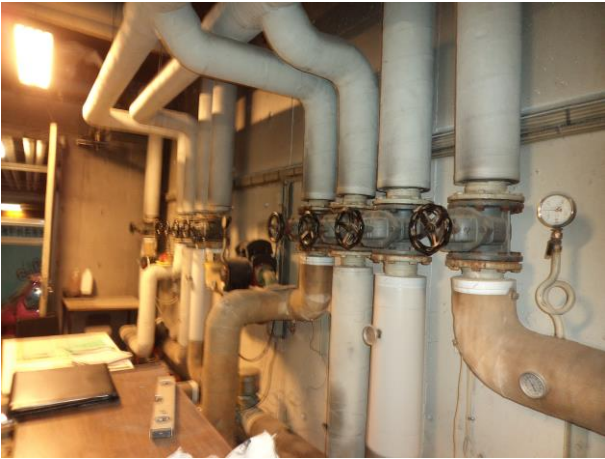
| 11. Varmeanlæg | |
|---|---|
| 1. Varmecentral | <p>Centralen var i drift på besigtigelsestidspunktet, hvor der forekom fornuftigt afkøling på anlægget.</p> <p>Centralen er opbygget med teknisk isolering omkring samtlige komponenter på nær pumper og ventiler, hvor kappeinddækning mangler. Isolering er en beskeden investering, som bør foretages under den løbende vedligeholdelse.</p> <p>Der udarbejdes håndskrevne driftsjournaler på ejendommen jf. krav.</p> <p>For vurdering af forbrug, undgåelse af straffefgifter og overforbrug kan energistyring anbefales.</p> <p>Der blev oplyst om tidligere varmeproblemer i den ene af de 3 kredse, dog forventes disse løst, da der netop er monteret ny hovedpumpe på anlægget.</p> <p>Ny hovedpumpe øger trykforhold i anlæg, hvormed varmen burde blive fordelt ud til alle yderpunkter i de aktuelle kredse.</p> |

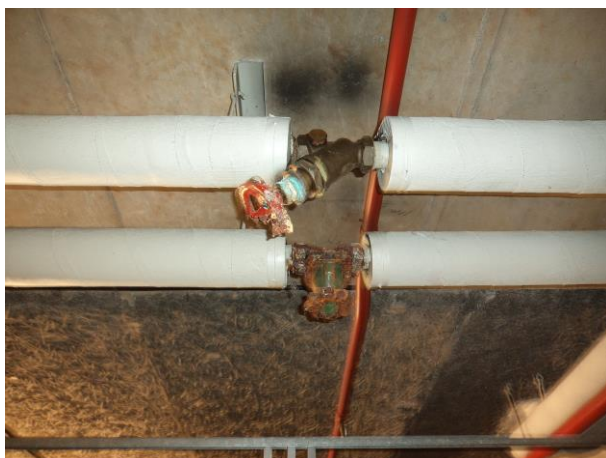
Der forekommer oprindelige hovedafspærringsventiler samt mindre afspærringsventiler i kælderen, som kan blive nødvendige at udskifte indenfor 10-års perioden.

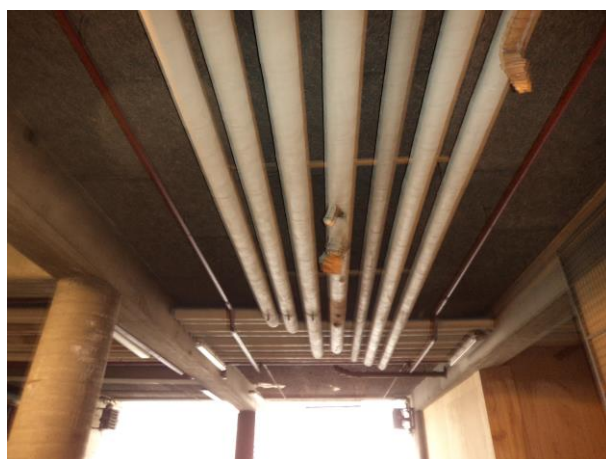
2. Rørsystem / Teknisk isolering

Samtlige synlige tilgængelige rør i kælder mv. forekommer teknisk isoleret.

Der forekommer enkelte skader på isoleringen, som bør genetableres under den løbende vedligeholdelse.

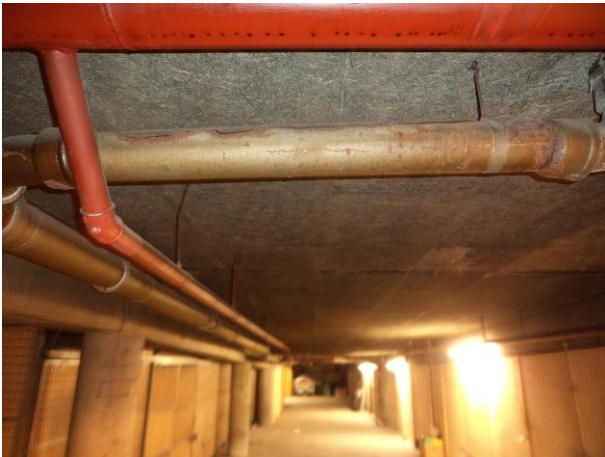
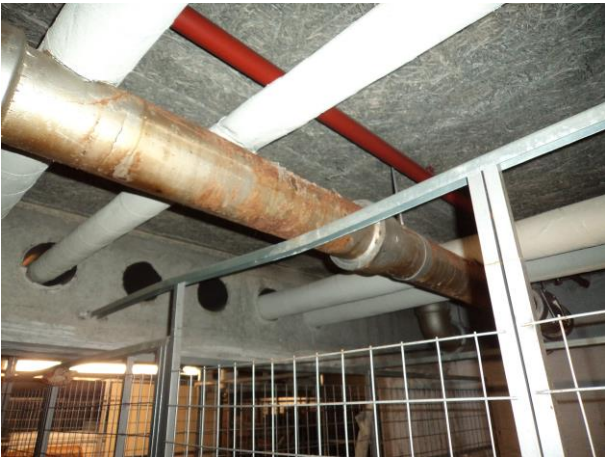
| 12. Afløb | |
|---|--|
| 1. Faldstammer og grenrør | Faldstammer i støbejern har en normal levetid på 50-70 år, hvormed totaludskiftning ikke burde være nødvendig indenfor 10-års perioden. Faldstammer er kun besigtiget i kælder og en enkelt bolig. Faldstamme og nedløbsrør for tagvand forekom i bolig uden synlige defekter. I kælderen kunne der konstateres begyndende tæring og enkelte brud på flere faldstammer. Der er konstateret brud på enkelte faldstammer i kælderen, som bør udbedres med det samme. Yderligere forekommer der kraftige tæring flere steder. Der bør afsættes midler til løbende udskiftningen indenfor 10-års perioden. |

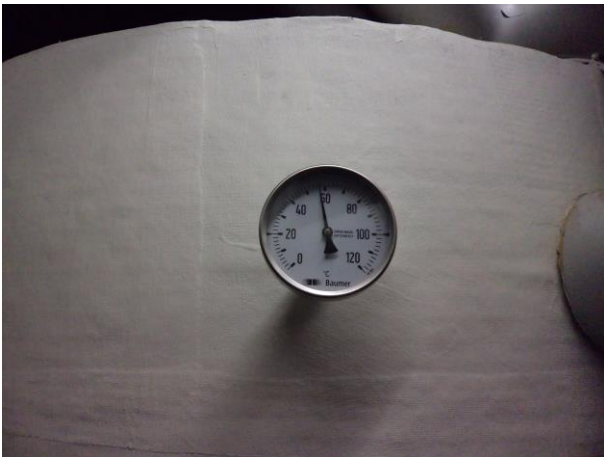
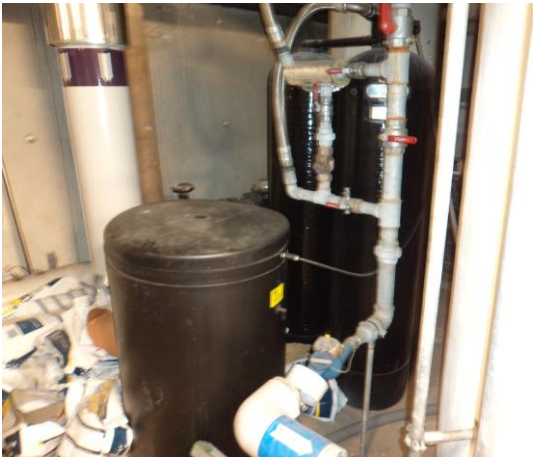
| 14 Vandinstallationer | |
|---|--|
| 1. Brugsvandsinstallation | <p>Temperatur på varmt brugsvand i varmtvandsbeholder på 58° var i overensstemmelse med grænseværdier, således der undgås udvikling af legionellabakterier under 50° og kraftig kalkudfældning over 60°.</p> <p>Der blev oplyst om begyndende utætheder på de vandrette brugsvandsledninger i kælder samt stueetage ved både erhverv og børnehaver.</p> <p>Der er opsat nye vandmålere på ejendommen til forbrugsmåling og udarbejdelse af forbrugsregnskab.</p> <p>Vandmålere har en levetid på maksimalt 12 år, dog kræver det kontrol af målere efter en 6-årig periode. Der afsætter midler til kontroludtagning af målere indenfor 10-års perioden.</p> |

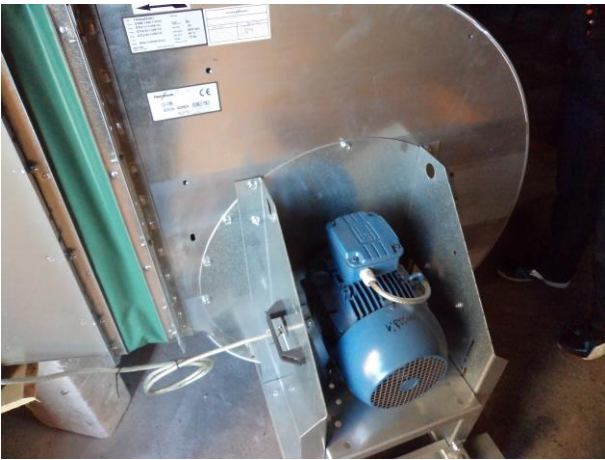
| 16 Ventilation | |
|--|---|
| 1. Mekanisk udsugningsanlæg | <p>Ventilatorer er udskiftet løbende i nyere tid, hvormed disse er udført med nye energibesparende ventilatorer af type med B-skovlhjul og el-sparemotorer.</p> <p>De sidste 2 stk. ventilatorer udskiftes til tilsvarende.</p> <p>Der bør foretages rensning af kanalsystemet ca. hvert 10. år. Det forekom ukendt hvornår seneste rensning af kanalsystem er foretaget, hvormed der bør afsættes midler hertil indenfor 10-års perioden.</p> <p>Anlægget kan indreguleres samtidig, således luftskiftet i den enkelte bolig er i overensstemmelse med ovenstående krav.</p> |

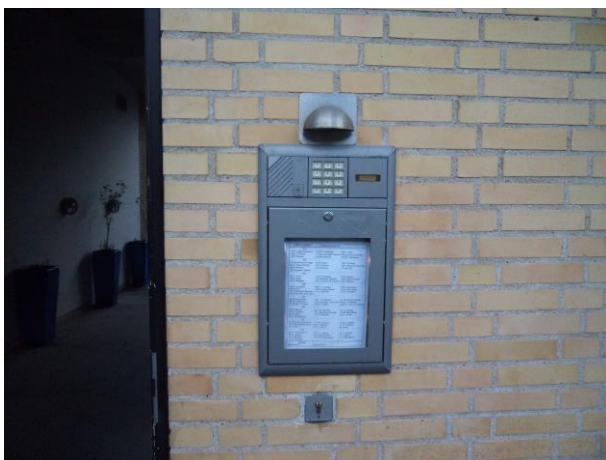
3. Dørtelefonanlæg

Dørtelefonanlæg har en normal levetid på omkring 20 år, hvilket er oversteget for dele af anlægget.

Der kan hertil også bekræftes større løbende vedligeholdelse på anlæggene.

Dørtelefonanlæg er delvist fornyet i nyere tid med nye kaldeanlæg/tabloer ved hovedindgang på Hamletsgade 8 samt ved samme trappeopgang i gården.

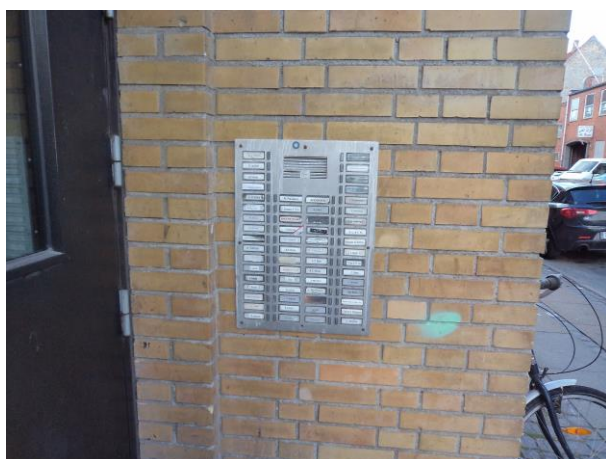
Kaldeanlæg/Tablo i Heimdalsgade og Hamletsgade 4 er af ældre karakter.

Begge kaldeanlæg forventes at være udtjent indenfor 10-års perioden og bør udskiftes.

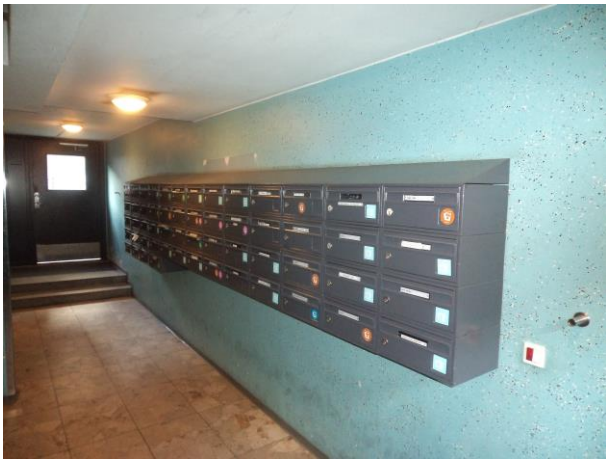
| 18 Postkasse | |
|--|--|
| 1. Postkasser | Postkassesystem belastes ofte hårdt, hvormed der fremadrettet må forventes løbende vedligeholdelse af bevægelige dele. Postkassesystemet vurderes at være af type, hvor der forekommer længere reservedelsgaranti, hvormed anlægget kan opretholdes i længere tid. Der forekommer flere tæringsproblemer med udvendigt postkassesystem. Løbende vedligehold vurderes fortsat beskedent og afholdes over driftsbudget. |

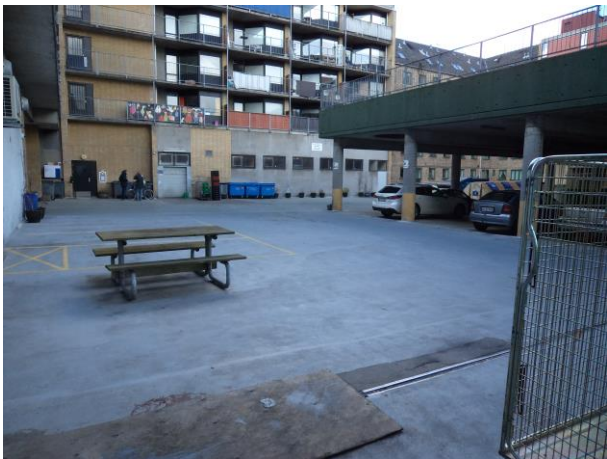
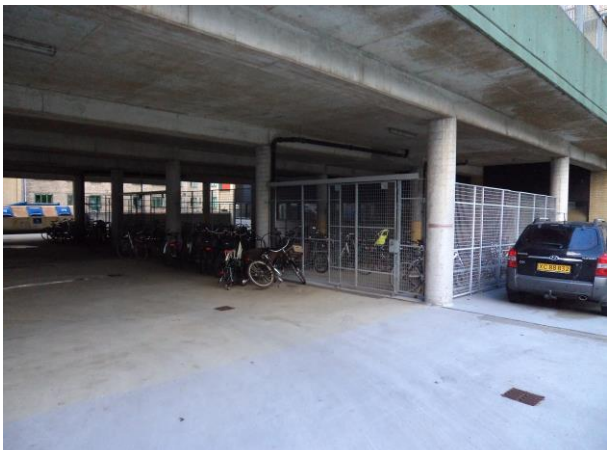
| 20 Udvendige fællesarealer | |
|--|---|
| 1. Udenoms arealer | <p>Gårdarealets membranbelægning er beskadiget i et større areal ved område for varemodtagelse, containerplads samt i drejebane til parkeringsarealet.</p> <p>Membranbelægning bør repareres snarest, da vandgennemtrængning medfører nedbrydning af underliggende konstruktioner.</p> <p>Der er indbygget fugeskinne i membranbelægning ud foran viceværtskontor for optagelse af konstruktioners bevægelser. Fugeskinnen kan konstateres meget utæt og der er foretaget delvis opbrydning heraf. Etablering af ny fugeløsning bør udføres snarest, da konstruktioner herunder også nedbrydes.</p> <p>I gangareal til Heimdalsgade er membran folder 2 steder med kraftige revner til følge. Her er der også konstateret utætheder, som samme konsekvens for underliggende konstruktioner.</p> <p>Yderligere er der konstateret utætheder ved 2 stk. ristebrønde, som også bør udbedres.</p> <p>Fællesarealet forekommer med et bord-/bænkesæt som eneste fælles opholdsareal, hvilket må betragtes som beskedent.</p> |

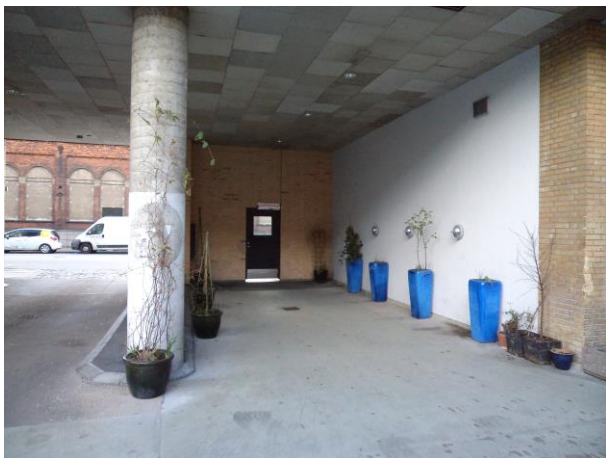
2. Indgangsparti Hamletsgade

Hovedindgangspartiet i Hamletsgade 8 er fornyet i nyere tid og fremstår i god vedligeholdelsesmæssig stand.
