**RELATÓRIO DE VISTORIA
SKY PINHEIROS
UNIDADE 1501**

Rua Arruda Alvim, 180 - Pinheiros, São Paulo - SP,
05410-020

SÃO PAULO - SP, 13 DE JANEIRO DE 2026

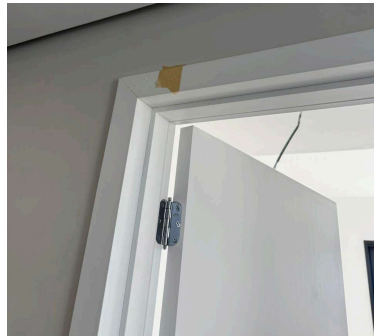
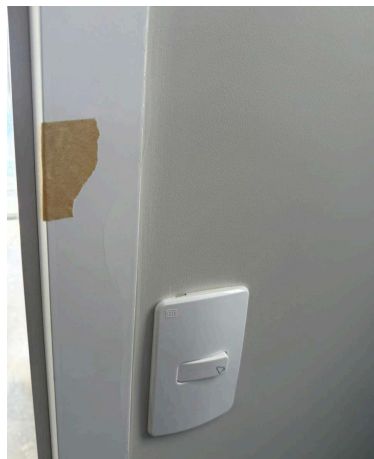
01. PORTA DE ENTRADA:

- RISCOS E EXCESSO DE TINTA NOS BATENTES E FOLHA DA PORTA DE ENTRADA.
- OBS. FOI INFORMADO PELO REPRESENTANTE TÉCNICO DA CONSTRUTORA NO MOMENTO DA VISTORIA QUE AS PORTAS ENCONTRAVAM-SE EM FASE FINAL DE ACABAMENTO.

13/01/2026 - REVISTORIA:

- RESOLVIDO E APROVADO.

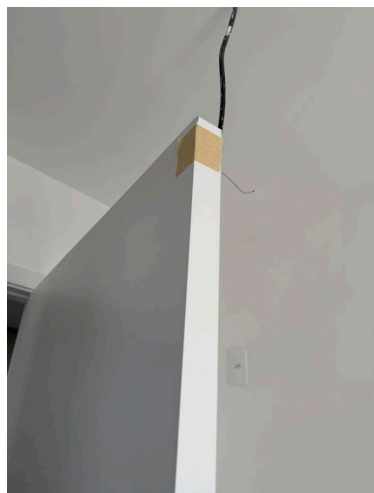
02. PORTA DE ENTRADA:

- RISCO LATERAL NA PORTA DA ENTRADA.

13/01/2026 - REVISTORIA:

- RESOLVIDO E APROVADO.

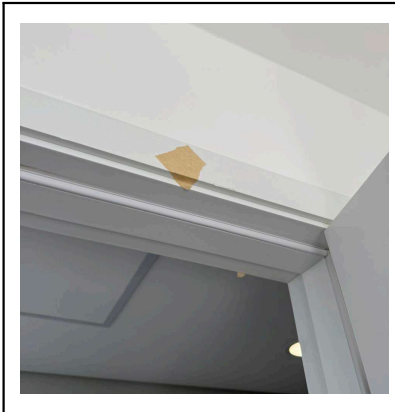
03. PORTA DE ENTRADA:

- LASCADO NO BATENTE INTERNO SUPERIOR.

13/01/2026 - REVISTORIA:

- RESOLVIDO E APROVADO.

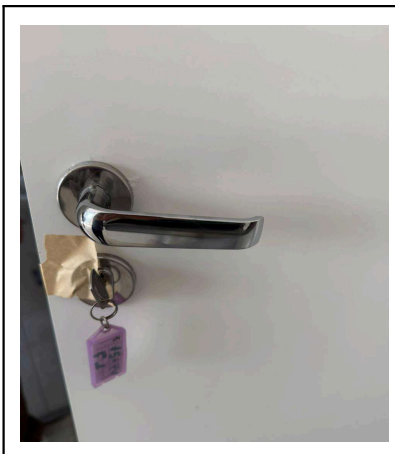
04. PORTA DE ENTRADA:

- DIFICULDADE AO DESTRANCAR A PORTA. MIOLO DA FECHADURA TRAVANDO (RISCO DE QUEBRA).

13/01/2026 - REVISTORIA:

- RESOLVIDO E APROVADO.

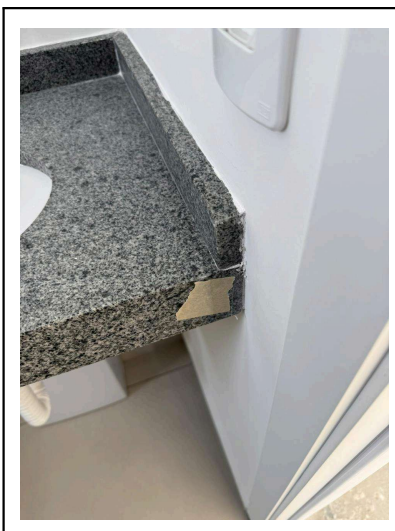
05. BANCADA BANHEIRO:

- FALHA DE ACABAMENTO NA LATERAL DO FRONTÃO DA BANCADA.

13/01/2026 - REVISTORIA:

- RESOLVIDO E APROVADO.

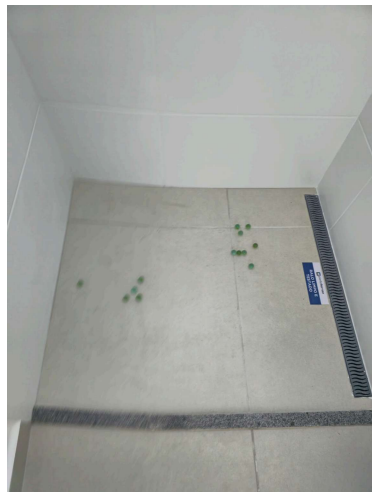
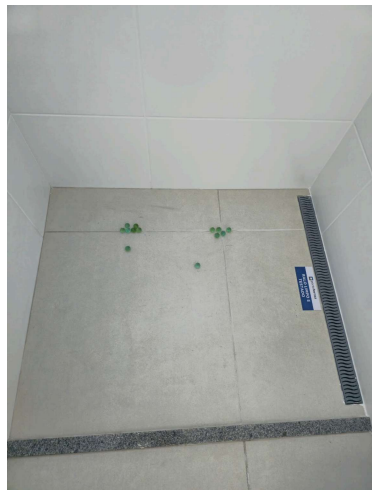
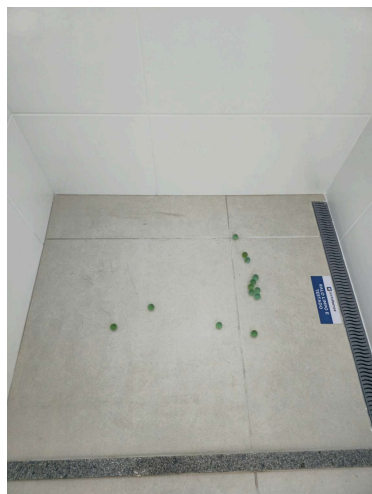
06. REVESTIMENTO BANHEIRO:

- FALTA DE CAIMENTO NO PISO INTERNO DO BOX.
- TESTES FORAM REALIZADOS A SECO CONFORME IMAGENS.
- OBS. TESTES FORAM REALIZADOS COM ÁGUA PELO RESPONSÁVEL TÉCNICO DA CONSTRUTORA, SENDO CONSTATADO ACÚMULO SIGNIFICATIVO DE ÁGUA SEM O DEVIDO ESCOAMENTO ATÉ O RALO, EVIDENCIANDO FALHA NO CAIMENTO DO PISO.

13/01/2026 - REVISTORIA:

- RESOLVIDO E APROVADO.

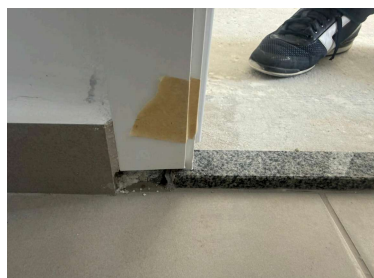
07. PORTA BANHEIRO:

- FALTA DE ACABAMENTO E VEDAÇÃO ABAIXO DO BATENTE INTERNO ESQUERDO DO BANHEIRO.
- FALHA NO ACABAMENTO BRANCO ACIMA DO RODAPÉ.

13/01/2026 - REVISTORIA:

- RESOLVIDO E APROVADO.

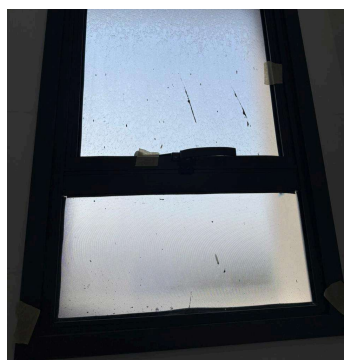
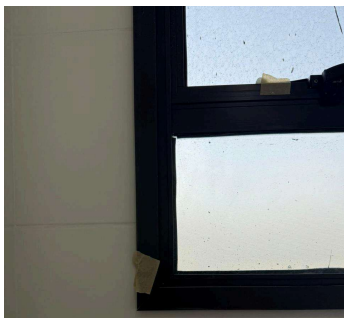
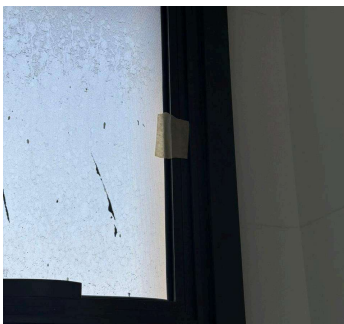
08. JANELA BANHEIRO:

- FALHA DE ACABAMENTO NO ENCONTRO DAS GUARNIÇÕES DA JANELA, COM DESALINHAMENTO E ABERTURA VISÍVEL NA JUNÇÃO DO CORTE EM 45°.
- EXCESSO DE SUJEIRA INTERNA E EXTERNA NO VIDRO COM RESTOS DE TINTA E MASSA.
- BORRACHA DE VEDAÇÃO SOLTA ACIMA DO FECHO ALAVANCA.

13/01/2026 - REVISTORIA:

- RESOLVIDO COM PENDÊNCIAS: LIMPEZA GROSSA DAS JANELAS (INTERNA E EXTERNA) CONTINUA PENDENTE.

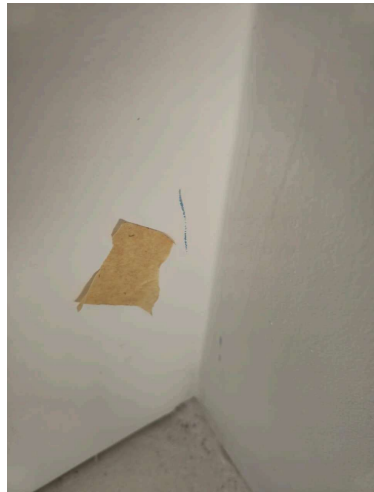
09. DORMITÓRIO:

- RISCOS NA PAREDE AO LADO ESQUERDO DA PORTA BALCÃO (DE QUEM OLHA DE DENTRO PARA FORA).

13/01/2026 - REVISTORIA:

- RESOLVIDO E APROVADO.

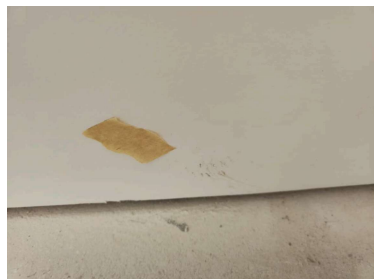
10. DORMITÓRIO:

- RISCOS, SUJEIRA E FALHA NO ACABAMENTO INFERIOR DA PAREDE ONDE ESTÁ LOCALIZADO O DRENO DO AR CONDICIONADO.

13/01/2026 - REVISTORIA:

- RESOLVIDO E APROVADO.

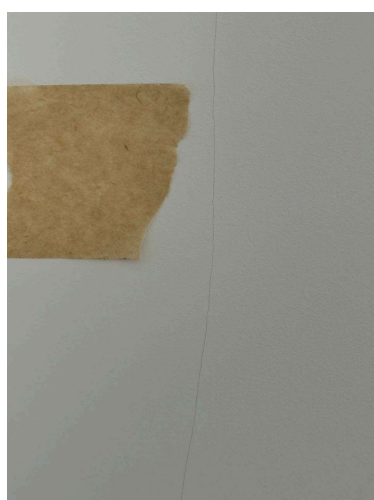
11. DORMITÓRIO:

- FISSURA APARENTE NA PAREDE AO LADO DIREITO DA PORTA BALCÃO (DE QUEM OLHA DE DENTRO PARA FORA).

13/01/2026 - REVISTORIA:

- RESOLVIDO E APROVADO.

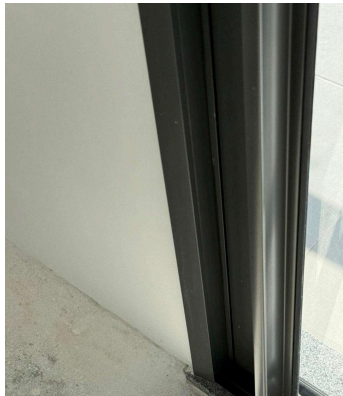
12. PORTA BALCÃO:

- RISCOS, EXCESSO DE SUJEIRA/ TINTA E FALTA DE CALAFETAÇÃO NOS BATENTES INTERNOS DA PORTA BALCÃO.

13/01/2026 - REVISTORIA:

- **REPROVADO: APONTAMENTO SE MANTÉM.**

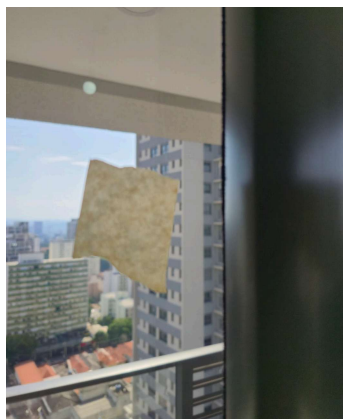
13. PORTA BALCÃO:

- RISCOS APARENTE NA FOLHA DE VIDRO ESQUERDA DA PORTA BALCÃO (DE QUEM OLHA DE DENTRO PARA FORA).

13/01/2026 - REVISTORIA:

- **REPROVADO: APONTAMENTO SE MANTÉM.**

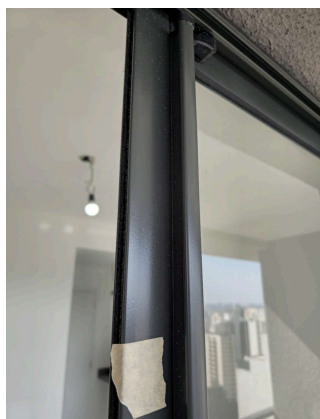
14. PORTA BALCÃO:

- RISCOS E EXCESSO DE SUJEIRA/ TINTA NOS PUXADORES E BATENTES EXTERNOS DA PORTA BALCÃO.

13/01/2026 - REVISTORIA:

- **REPROVADO: APONTAMENTO SE MANTÉM.**

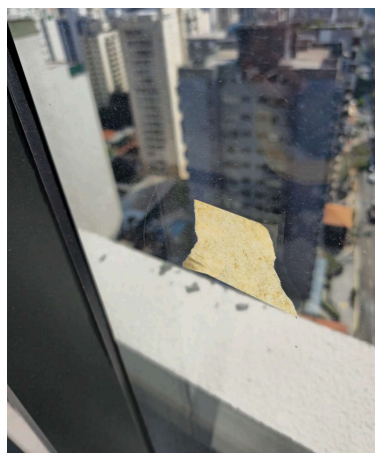
15. GUARDA CORPO VARANDA:

- 1 RISCO MUITO VISÍVEL FOI IDENTIFICADO EM UMA DAS FOLHAS DE VIDRO DO GUARDA CORPO.

13/01/2026 - REVISTORIA:

- **RESOLVIDO COM PENDÊNCIAS: RISCO RESOLVIDO, PORÉM SUJARAM O VIDRO COM TINTA SPRAY.**

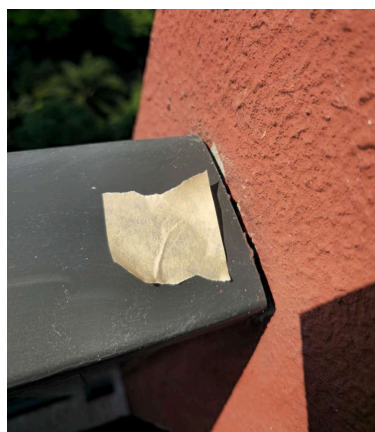
16. GUARDA CORPO VARANDA:

- FRESTA ENTRE O GUARDA CORPO E A PAREDE INDICANDO FALTA DE VEDAÇÃO OU FIXAÇÃO INADEQUADA.

13/01/2026 - REVISTORIA:

- **RESOLVIDO E APROVADO.**

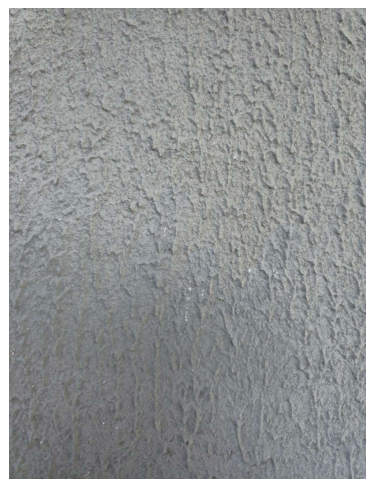
17. TEXTURA VARANDA:

- RESPINGOS DE TINTA BRANCA EM MUITOS PONTOS DA TEXTURA CINZA.

13/01/2026 - REVISTORIA:

- **REPROVADO: APONTAMENTO SE MANTÉM.**
- **OBS. FORAM OBSERVADOS NOVOS PONTOS DE TINTA BRANCA POR TODA A TEXTURA CINZA DA VARANDA. RECOMENDA-SE A REPINTURA COMPLETA.**

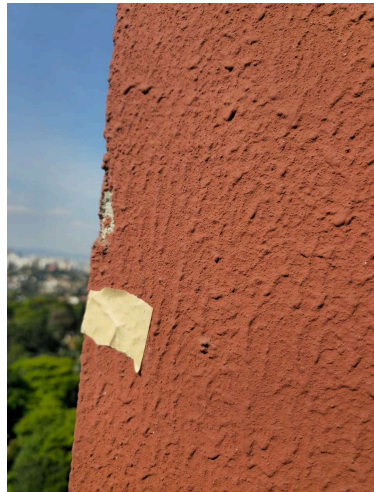
18. TEXTURA VARANDA:

- QUINA DA TEXTURA DE COLORAÇÃO LARANJA LASCADA.

13/01/2026 - REVISTORIA:

- RESOLVIDO E APROVADO.

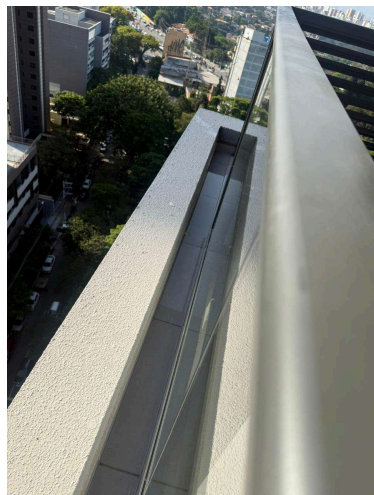
19. RALO VARANDA:

- FALTA DE CAIMENTO NA CANALETA ABAIXO DO GUARDA CORPO FEITA EM PORCELANATO.
- OBS. TESTES FORAM REALIZADOS COM ÁGUA PELO RESPONSÁVEL TÉCNICO DA CONSTRUTORA, SENDO CONSTATADO ACÚMULO SIGNIFICATIVO DE ÁGUA SEM O DEVIDO ESCOAMENTO ATÉ O RALO, EVIDENCIANDO FALHA NO CAIMENTO DO PISO.

13/01/2026 - REVISTORIA:

- RESOLVIDO E APROVADO.
