**RELATÓRIO DE VISTORIA
SKY PINHEIROS
UNIDADE 1501**

Rua Arruda Alvim, 180 - Pinheiros, São Paulo - SP,
05410-020

SÃO PAULO - SP, 12 DE NOVEMBRO DE 2025

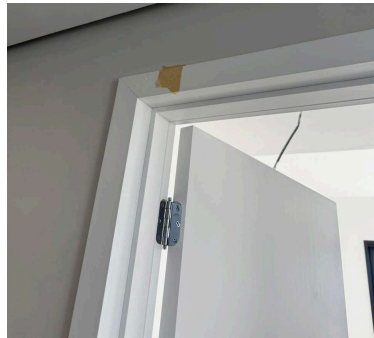
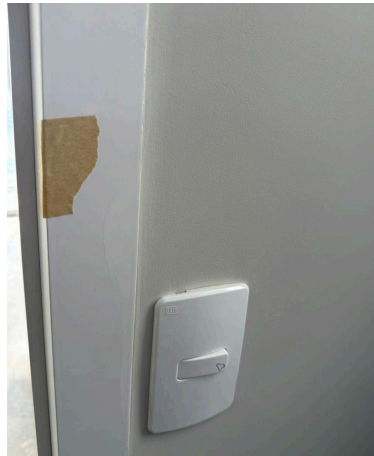
01. PORTA DE ENTRADA:

- RISCOS E EXCESSO DE TINTA NOS BATENTES E FOLHA DA PORTA DE ENTRADA.
- OBS. FOI INFORMADO PELO REPRESENTANTE TÉCNICO DA CONSTRUTORA NO MOMENTO DA VISTORIA QUE AS PORTAS ENCONTRAVAM-SE EM FASE FINAL DE ACABAMENTO.

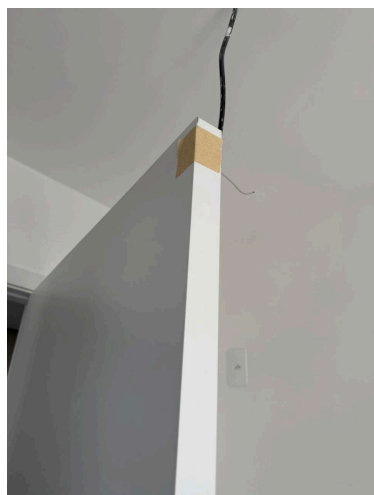
02. PORTA DE ENTRADA:

- RISCO LATERAL NA PORTA DA ENTRADA.

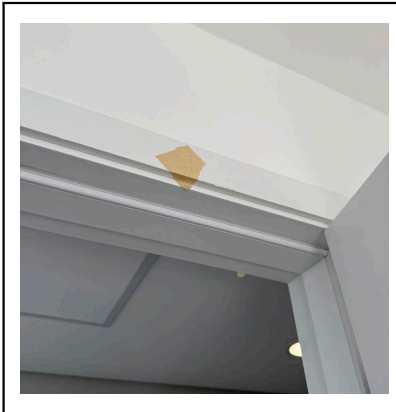
03. PORTA DE ENTRADA:

- LASCADO NO BATENTE INTERNO SUPERIOR.

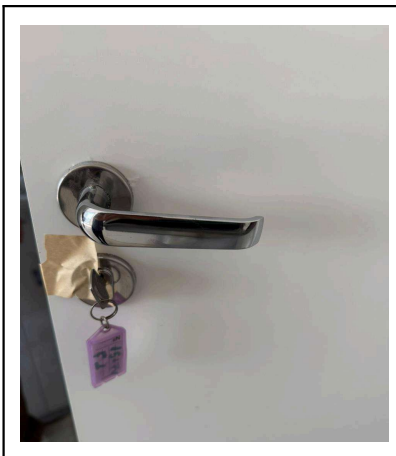
04. PORTA DE ENTRADA:

- DIFICULDADE AO DESTRANCAR A PORTA. MIOLO DA FECHADURA TRAVANDO (RISCO DE QUEBRA).

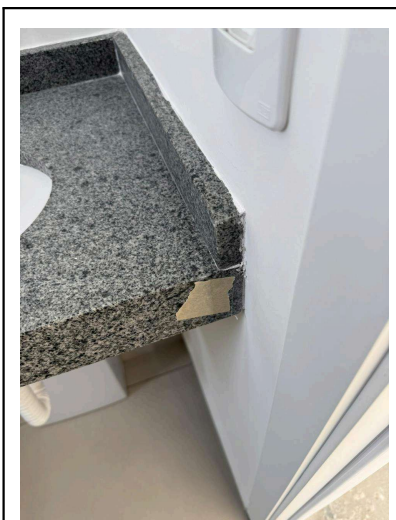
05. BANCADA BANHEIRO:

- FALHA DE ACABAMENTO NA LATERAL DO FRONTÃO DA BANCADA.

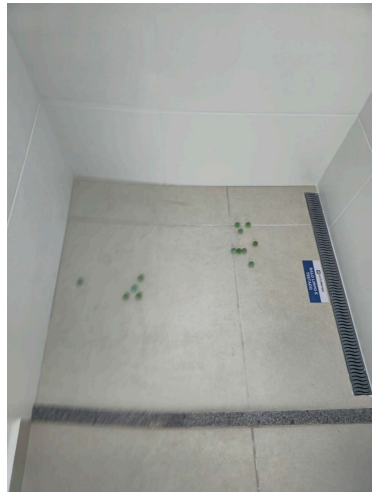
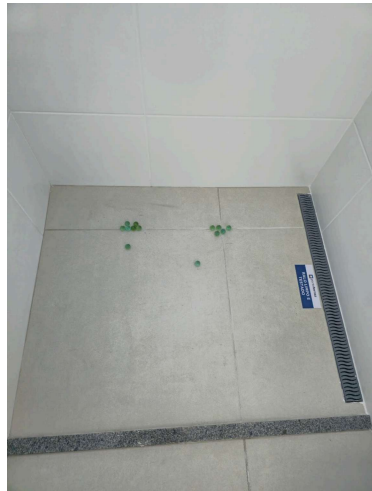
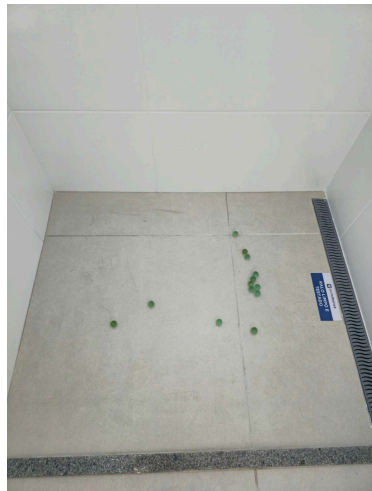
06. REVESTIMENTO BANHEIRO:

- FALTA DE CAIMENTO NO PISO INTERNO DO BOX.
- TESTES FORAM REALIZADOS A SECO CONFORME IMAGENS.
- **OBS. TESTES FORAM REALIZADOS COM ÁGUA PELO RESPONSÁVEL TÉCNICO DA CONSTRUTORA, SENDO CONSTATADO ACÚMULO SIGNIFICATIVO DE ÁGUA SEM O DEVIDO ESCOAMENTO ATÉ O RALO, EVIDENCIANDO FALHA NO CAIMENTO DO PISO.**

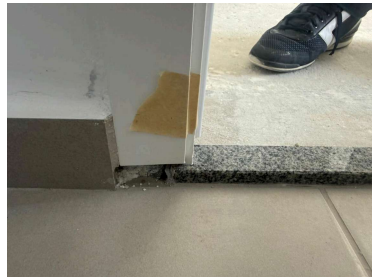
07. PORTA BANHEIRO:

- FALTA DE ACABAMENTO E VEDAÇÃO ABAIXO DO BATENTE INTERNO ESQUERDO DO BANHEIRO.
- FALHA NO ACABAMENTO BRANCO ACIMA DO RODAPÉ.

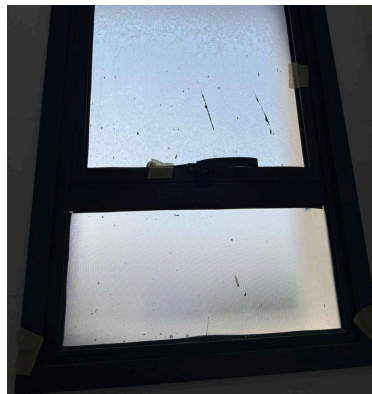
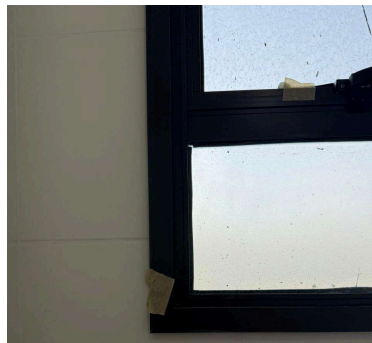
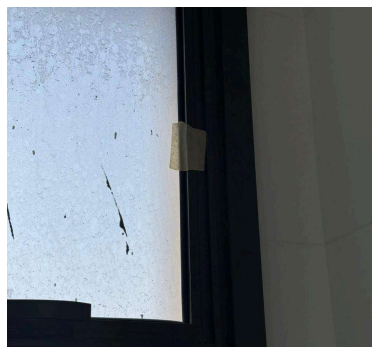
08. JANELA BANHEIRO:

- FALHA DE ACABAMENTO NO ENCONTRO DAS GUARNIÇÕES DA JANELA, COM DESALINHAMENTO E ABERTURA VISÍVEL NA JUNÇÃO DO CORTE EM 45°.
- EXCESSO DE SUJEIRA INTERNA E EXTERNA NO VIDRO COM RESTOS DE TINTA E MASSA.
- BORRACHA DE VEDAÇÃO SOLTA ACIMA DO FECHO ALAVANCA.

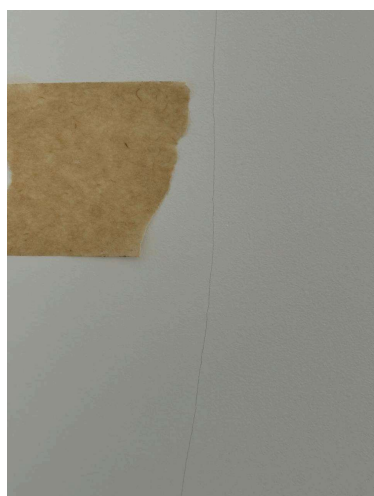
11. DORMITÓRIO:

- FISSURA APARENTE NA PAREDE AO LADO DIREITO DA PORTA BALCÃO (DE QUEM OLHA DE DENTRO PARA FORA).

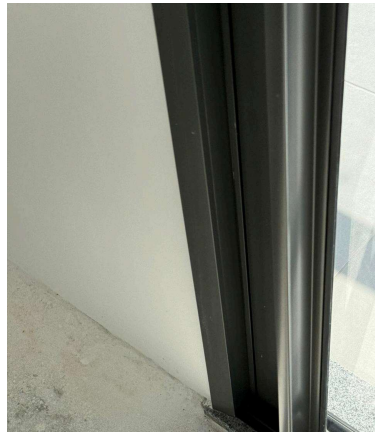
12. PORTA BALCÃO:

- RISCOS, EXCESSO DE SUJEIRA/ TINTA E FALTA DE CALAFETAÇÃO NOS BATENTES INTERNOS DA PORTA BALCÃO.

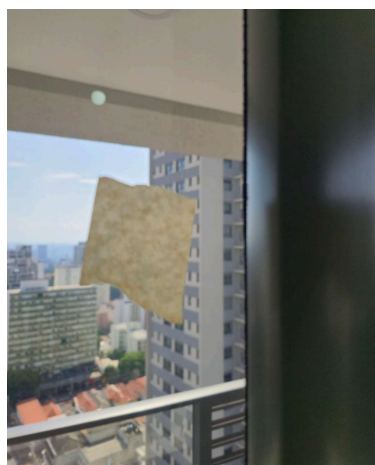
13. PORTA BALCÃO:

- RISCOS APARENTE NA FOLHA DE VIDRO ESQUERDA DA PORTA BALCÃO (DE QUEM OLHA DE DENTRO PARA FORA).

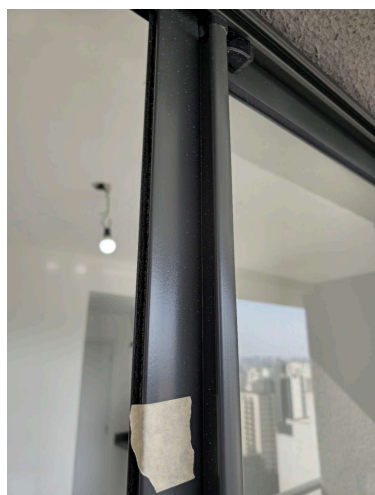
14. PORTA BALCÃO:

- RISCOS E EXCESSO DE SUJEIRA/ TINTA NOS PUXADORES E BATENTES EXTERNOS DA PORTA BALCÃO.

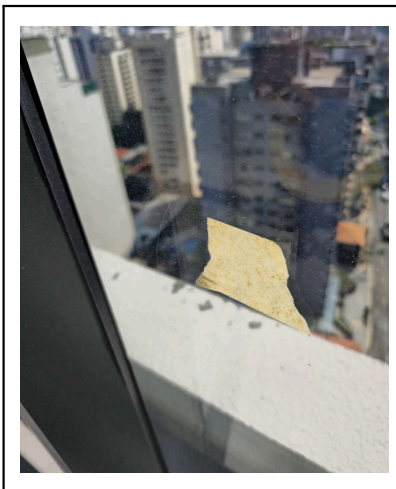
15. GUARDA CORPO VARANDA:

- 1 RISCO MUITO VISÍVEL FOI IDENTIFICADO EM UMA DAS FOLHAS DE VIDRO DO GUARDA CORPO.

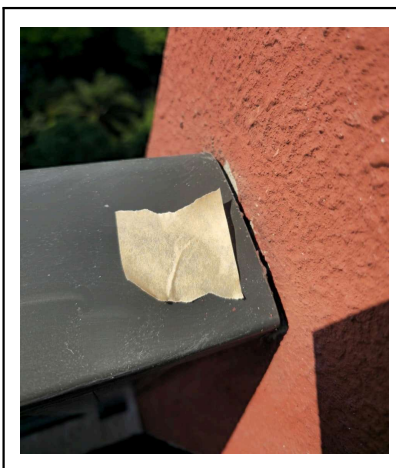
16. GUARDA CORPO VARANDA:

- FRESTA ENTRE O GUARDA CORPO E A PAREDE INDICANDO FALTA DE VEDAÇÃO OU FIXAÇÃO INADEQUADA.

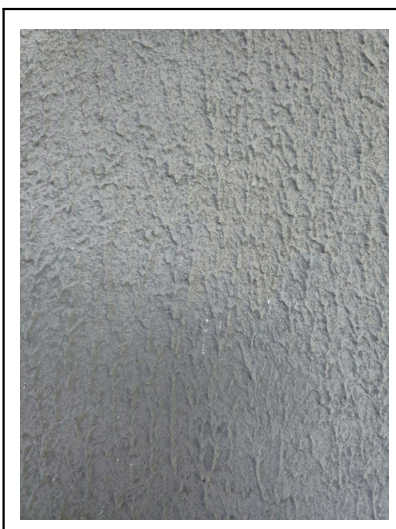
17. TEXTURA VARANDA:

- RESPINGOS DE TINTA BRANCA EM MUITOS PONTOS DA TEXTURA CINZA.

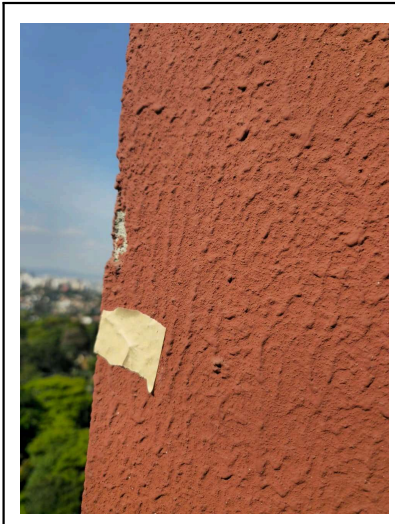
18. TEXTURA VARANDA:

- QUINA DA TEXTURA DE COLORAÇÃO LARANJA LASCADA.

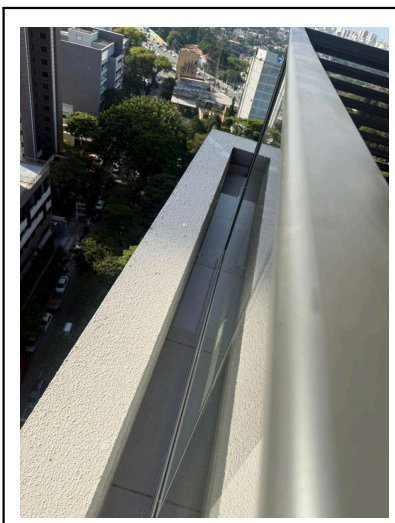
19. RALO VARANDA:

- FALTA DE CAIMENTO NA CANALETA ABAIXO DO GUARDA CORPO FEITA EM PORCELANATO.
- OBS. TESTES FORAM REALIZADOS COM ÁGUA PELO RESPONSÁVEL TÉCNICO DA CONSTRUTORA, SENDO CONSTATADO ACÚMULO SIGNIFICATIVO DE ÁGUA SEM O DEVIDO ESCOAMENTO ATÉ O RALO, EVIDENCIANDO FALHA NO CAIMENTO DO PISO.
