Relatório		Nº RTA 18218							
	CLIENTE:		UN-BS/ATP-IMI							
	RESPONSÁVEL:		Coordenação Confiabilidade							
	ÁREA:		FSAC - SISTEMA AR COMPRIMIDO SERV E INSTRUM							
UN-BS	TÍTULO:		P70_B-1251001C:ANÁLISE DE FALHA DE ACOPLAMENTO						NP-1 INTERNO	
ÍNDICE DE REVISÕES										
REV.	DESCRIÇÃO E/OU FOLHAS ATINGIDAS									
0	Emissão original. Versão 11-02-25 Versão 19-02-25: adicionado um item no tópico 17 referente a padrão.									
	REV. 0	VER. A	REV. B	REV. C	REV. D	REV. E	REV. F	REV. G	REV. H	
DATA	15/02/24									
ELABORAÇÃO	CJW6									
EQUIPE										
VERIFICAÇÃO										
APROVAÇÃO										
ESTE DOCUMENTO É DE PROPRIEDADE DA PETROBRAS, SENDO PROIBIDA A UTILIZAÇÃO FORA DA SUA FINALIDADE.										
FORMULÁRIO PERTENCENTE A PETROBRAS.

Relatório		Nº RTA	REV 0
	PROGRAMA: Coordenação de Confiabilidade			
	TÍTULO: P70_B-1251001C:ANÁLISE DE FALHA DE ACOPLAMENTO			NP-1 INTERNO
1 DADOS DA SOLICITAÇÃO DA ANÁLISE				
Data de recebimento:		09/01/2024		
Data de fim da análise:		15/02/2024		
Gerência solicitante:		UN-BS/ATP-IMI/MIED		
Gerências responsáveis pela análise		Coordenação Confiabilidade		
Coordenador		Engº Robério Fonseca Padilha Júnior		
Líder da Confiabilidade		Engº R

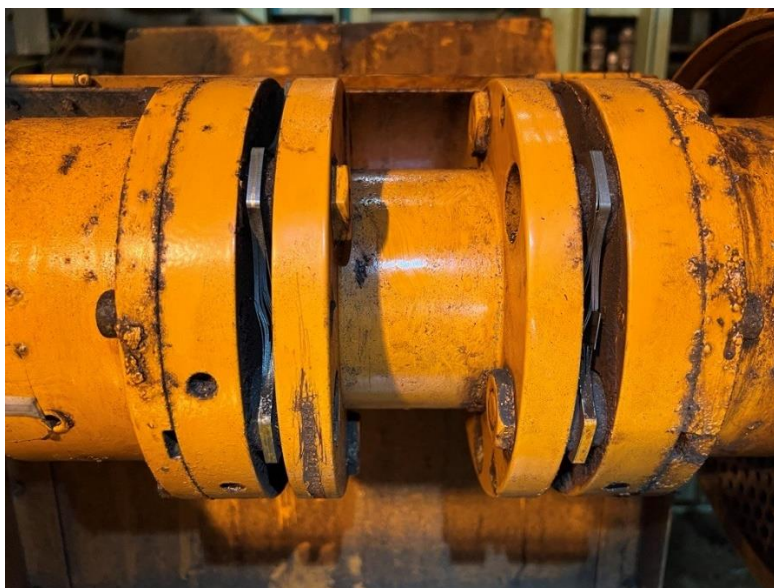
Figura 2: Acoplamento com as lâminas quebradas

Concluimos que a falha ocorreu devido à fadiga do material do acoplamento e ao tempo de operação. A estratégia de manutenção adotada baseia-se em inspeções anuais e no monitoramento de vibração. No entanto, a inspeção visual não identificou a falha dentro do período planejado, e a falha no monitoramento preditivo resultou na quebra do acoplamento, evidenciada apenas durante a manutenção preventiva.

Não há registro de alinhamentos, substituição do acoplamento e intervenções nesse elemento. Desta forma, é de entendimento da equipe de bordo, e os históricos confirmam essa hipótese, que o elemento esteja em operação desde o início da operação da unidade. Também foi relatado um desalinhamento de 1mm no sentido vertical para cima do motor em relação à bomba, não sendo encontrado desalinhamento nos outros sentidos. Assim entendemos que as lâminas falharam por **FADIGA** devido ao tempo de operação e ao desalinhamento do conjunto.

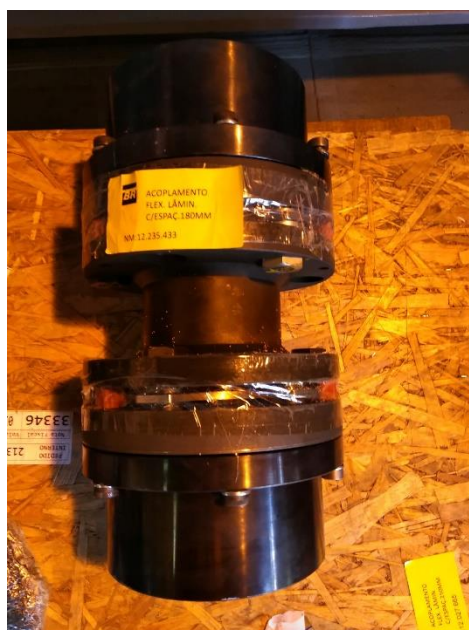
Figura 3 - Foto do acoplamento embarcado (NM 12.235.433)

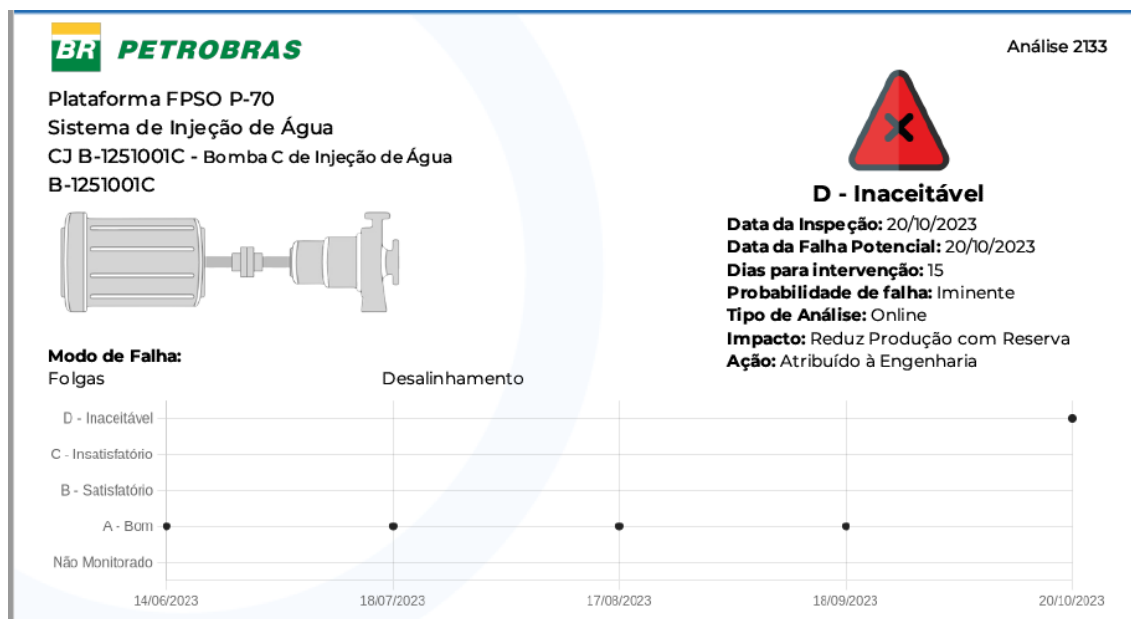
Figura 1: Alerta do relatório do EEDSE de outubro de 2023

Diagnóstico: Sintomas de desalinhamento e de folgas no acoplamento entre motor e bomba e de folgas na fixação da base do conjunto. Configuração de aquisição da amplitude da vibração em Pico, necessário padronizar para RMS.

Vemos que o diagnóstico foi preciso na análise da falha, mas deveria ter ocorrido uma ação mais assertiva quando a solicitação de parada do equipamento pelo risco de danos.

Recomendação: Programar inspeção no acoplamento e na base estrutural e realinhamento do conjunto.

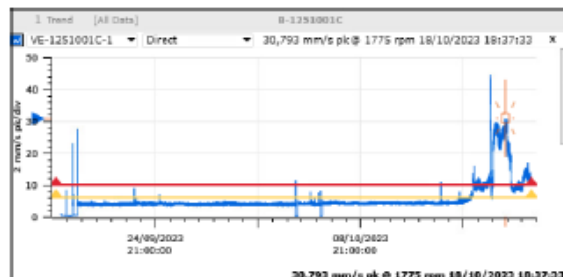
Gráfico de tendência do nível global de vibração no mancal da bomba no período de 18/09/23 a 20/10/23. Detalhe para valor elevado em 18/10/23.

Também é visível no gráfico a falha do sistema de proteção do equipamento, já que por alguns minutos o valor da vibração superou em muito o nível de parada do equipamento, mas não ocorreu essa ação por parte da automação.

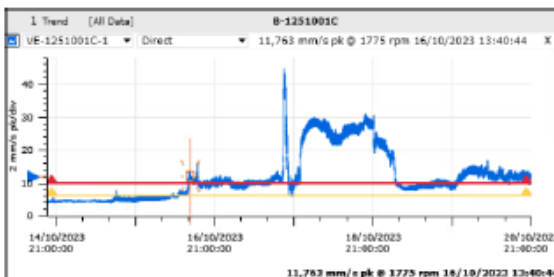
Gráfico de tendência do nível global de vibração no mancal da bomba, com detalhe do momento onde ocorreu a evolução da amplitude 16/10/23.

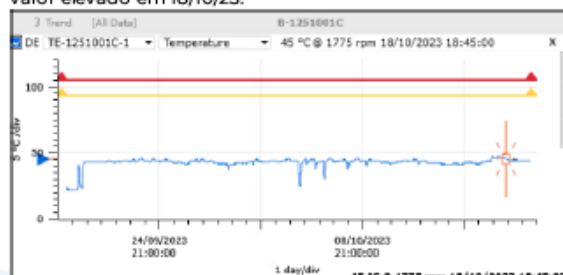
Gráfico de tendência da temperatura no mancal da bomba no período de 18/09/23 a 20/10/23.

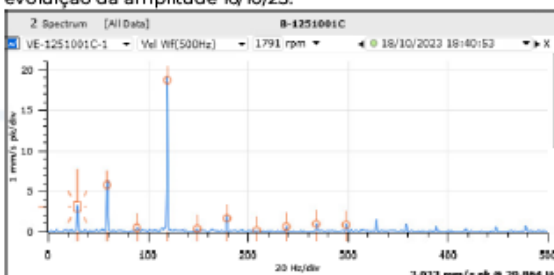
Espectro da vibração no mancal do motor elétrico, com sintomas de folgas e de desalinhamento do conjunto.

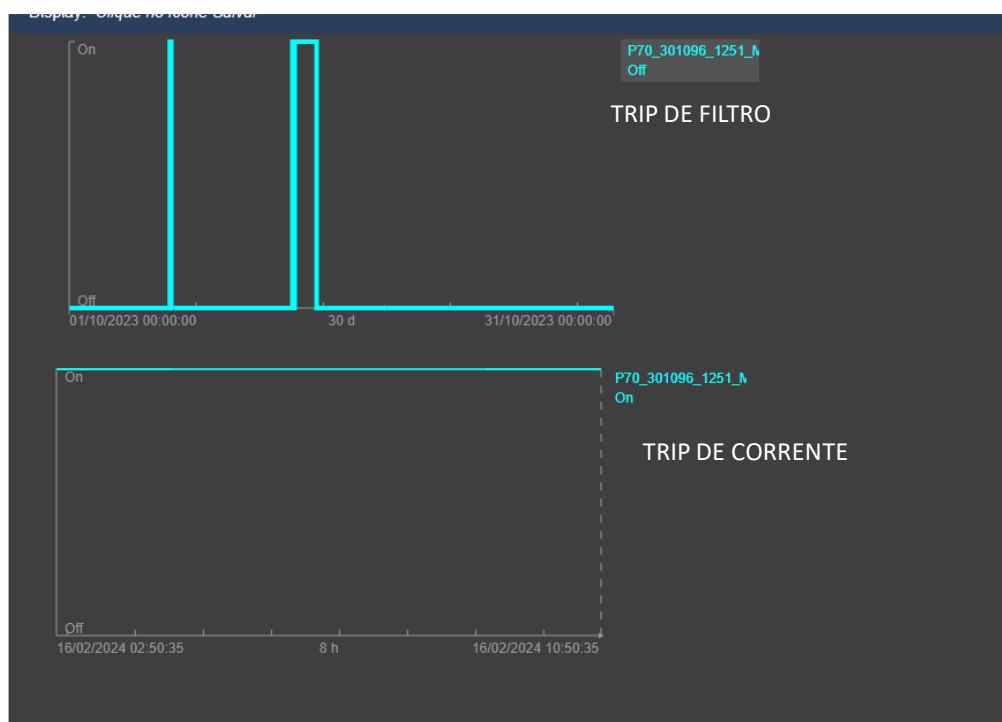
Figura 4 - Indicando atuação da chave de trip do filtro (on/off) com parada do equipamento

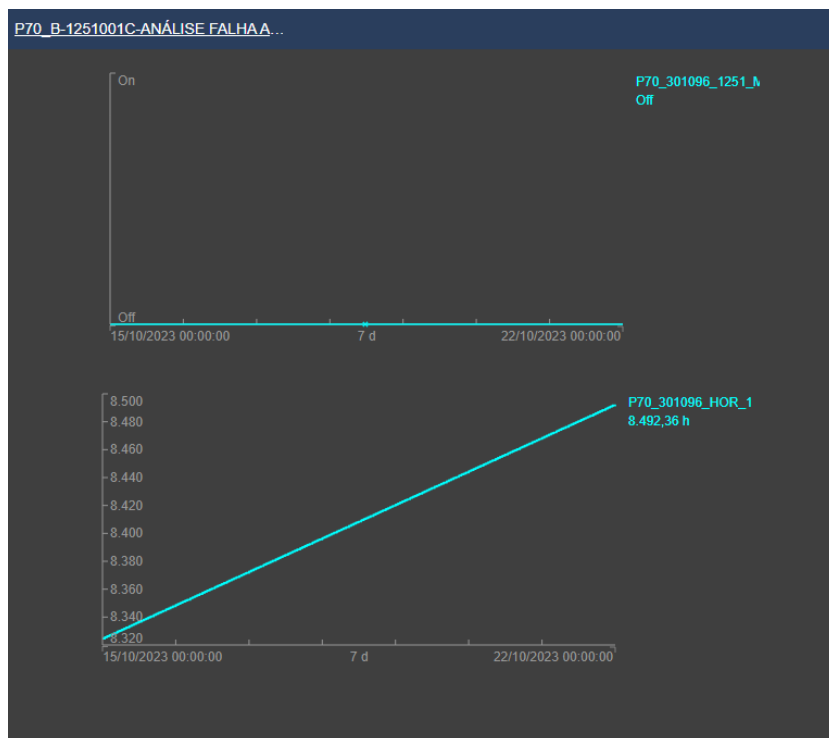
Figura 5 - Indicação de trip de corrente e horímetros da bomba no período de 15 a 22/10/23

Podemos verificar que no intervalo de tempo de 15 a 22/10/23, onde houve uma indicação de vibração alta no equipamento não houve trip de corrente nem qualquer parada do equipamento, evidenciando uma **falha do sistema de proteção por vibração**.

Também podemos descartar a relação entre o trip de corrente e vibração.

Recomendação A1: Abrir GM para inserir o intertravamento da bomba por vibração elevada.

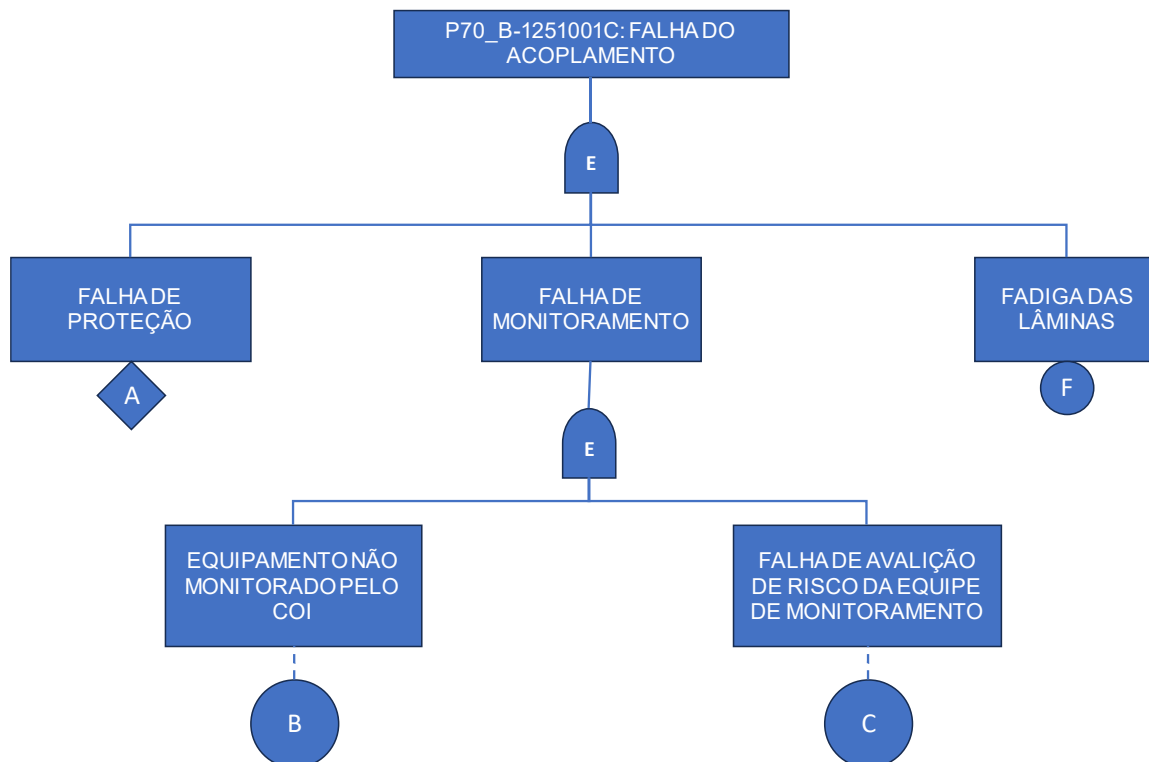
FALHA DE
PROTEÇÃO

Foi verificado que houve não houve uma atuação do sistema de proteção por vibração. A causa dessa falha é desconhecida.

FADIGA DAS
LÂMINAS

O equipamento ainda não está sendo monitorado pelo COI, mas está no cronograma de implantação do monitoramento

O EEDSE, de forma proativa, estava monitorando o equipamento e conseguiu capturar a falha eminente mas houve uma falha na comunicação do risco e estratégia de manutenção adotada. Falta de procedimentos de análise e comunicação de riscos.
