Informe de Replanteo

El presente informe se refiere al replanteo de medidas y coordenadas correspondientes al lote N° 121 del Country Vilago de acuerdo al plano de Mensura y División número 68108/2013 actualmente vigente en la dirección General de Catastro de la Provincia encontrando diferencias que se indican a continuación:

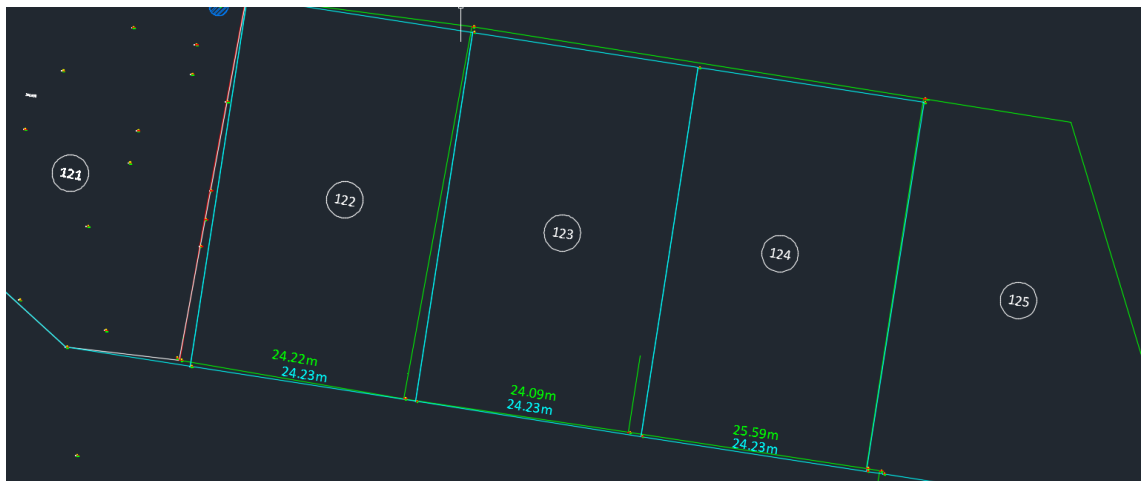
1. Al momento de replantear el vértice Sudeste que comparte como lindero al lote 122 encontramos que se encuentra desplazado respecto del poste de hormigón emplazado actualmente, por lo que se decidió relevar todos los esquineros de los lotes 123, 124 y 125 para determinar un posible corrimiento.

Como se puede apreciar en la imagen el lado Este del lote 124 se encuentra ubicado correctamente y no presenta ningún desplazamiento, mientras que el lado Oeste del mismo lote se ha desplazado 1.36m hacia el Oeste (la línea y las medidas en color cian indican los datos del plano vigente y las líneas y medidas en color verde indican el hecho existente). Se puede apreciar claramente los desplazamientos a partir de ese alambrado mal ubicado.

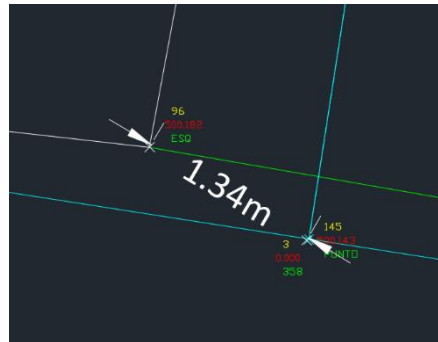
2. El esquinero Suroeste del lote 122 se encuentra materializado con un poste de hormigón y, según se aprecia en la imagen se encuentra desplazado sobre el lote 121 unos 1.34m.

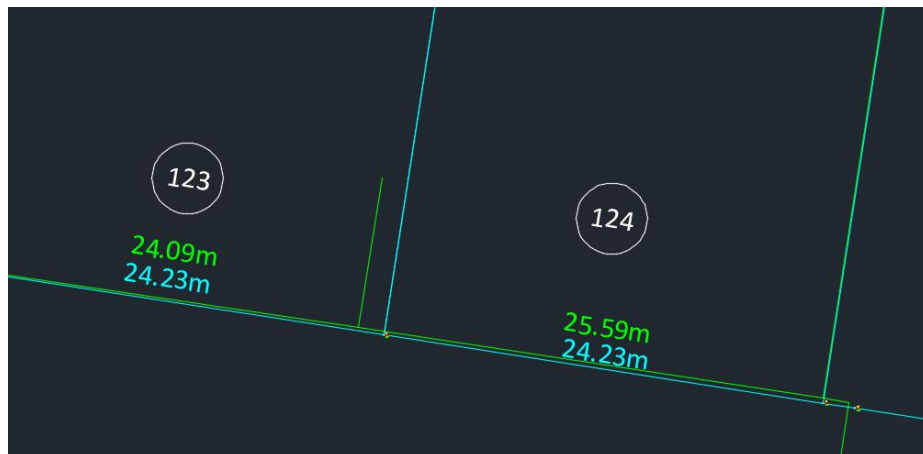
3. El lote 124 posee una medida de contra frente mayor a la que indica el plano.

Se puede deducir que al momento de replantear los demás lotes se consideró que este alambrado era correcto ocasionando posteriores desplazamientos hacia el Oeste, disminuyendo las dimensiones del lote que nos compete.
