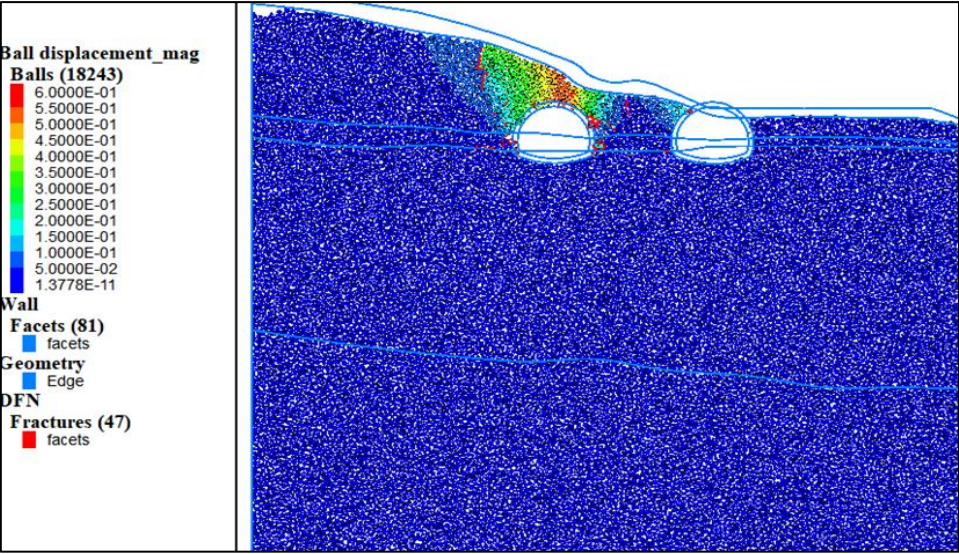
图 1 位移及裂纹扩展

从图 1 中可以看出两侧隧道开挖过程中左侧隧道变形显著，由于埋深较浅，岩层风化严重，因此扰动过程中容易发生坍塌，位移量均超过了 30cm，且有块体脱落，有裂纹扩展。
