鼎科实业

调试报告

308S2

问题现象:

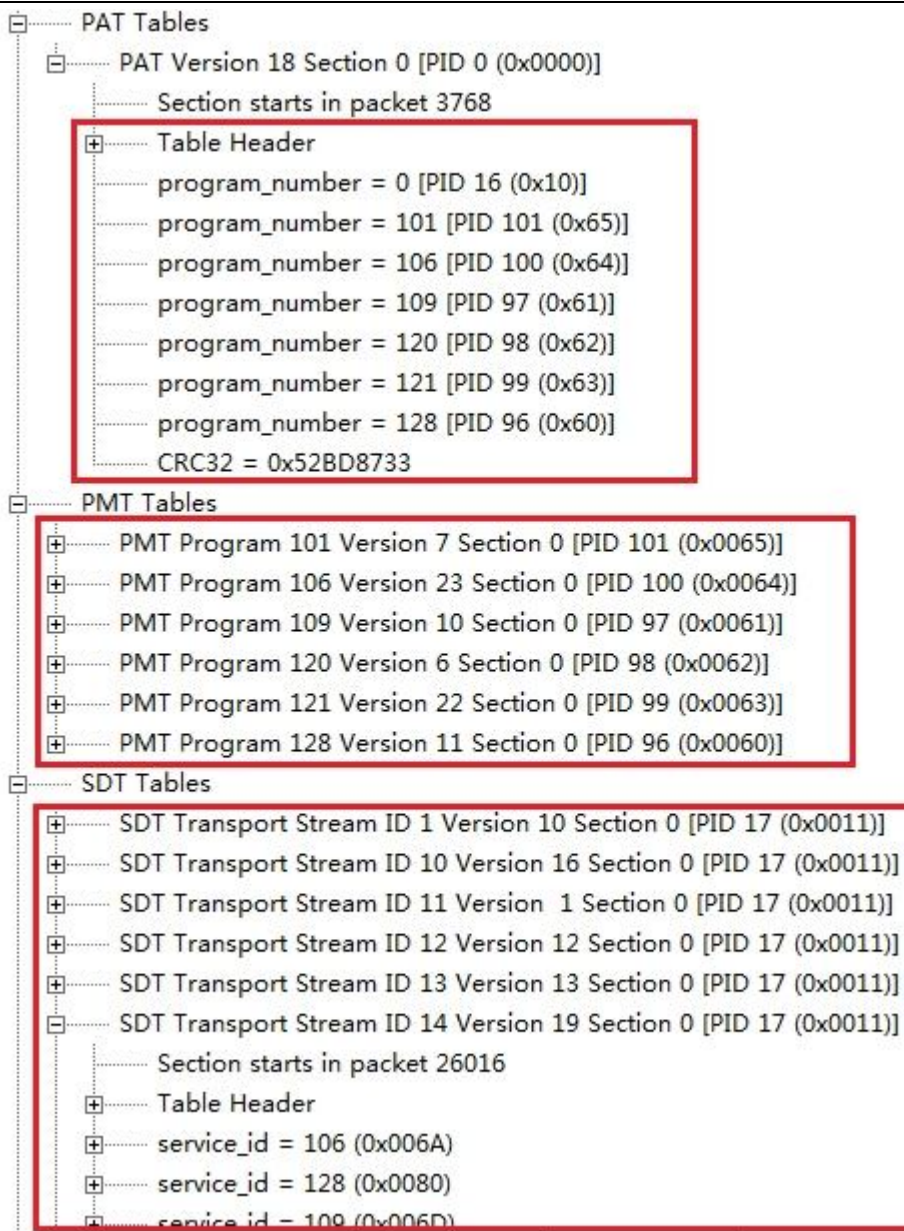
- 1、 让客户帮助用刻录和刻录出 11876 H 27500 的码流, 分析结果如下:

分析客户码流 在 PAT 和 PMT Table 中均找不到。

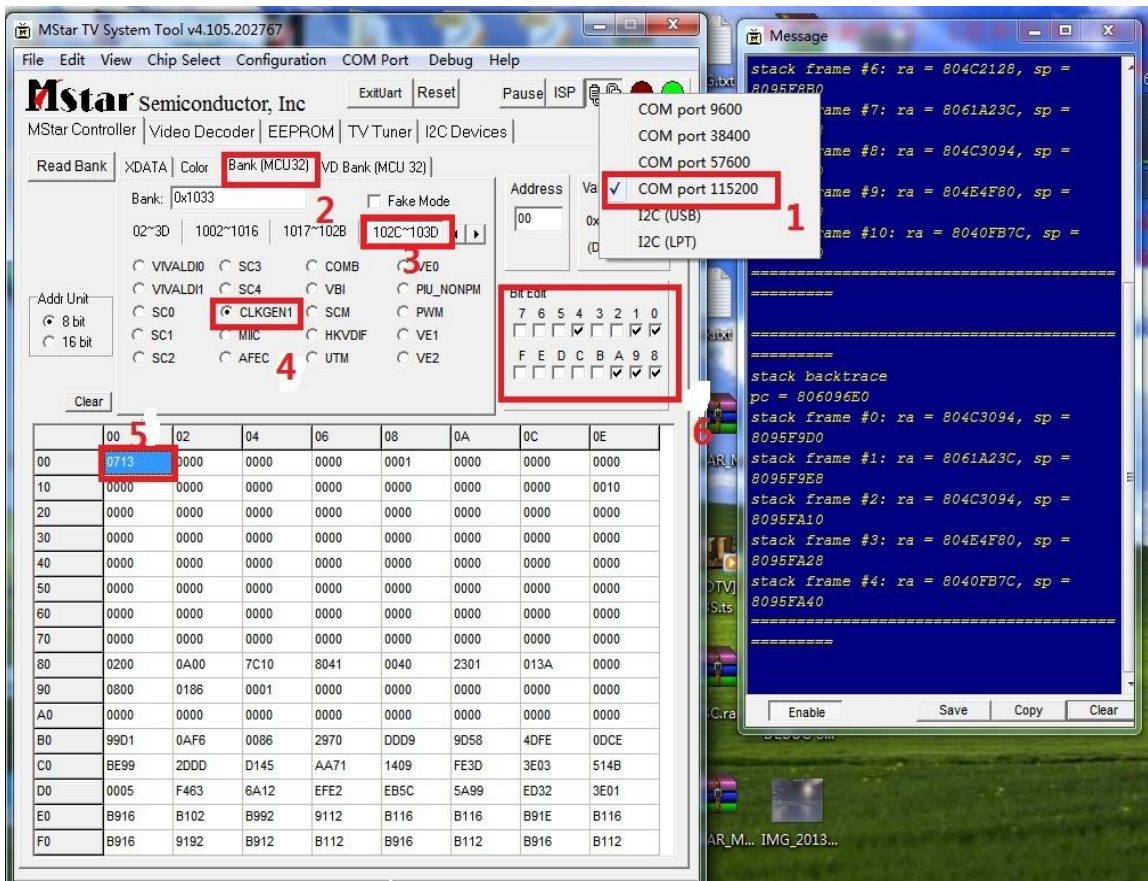
step5 default is 0713

The larger the output amplitude is around 7.2 MHz adjustment, the TS CLOCK amplitude output is lower, for example input 0716 the amplitude about 6.26MHZ

If step 3 has to solve problem. not have to adjust to step

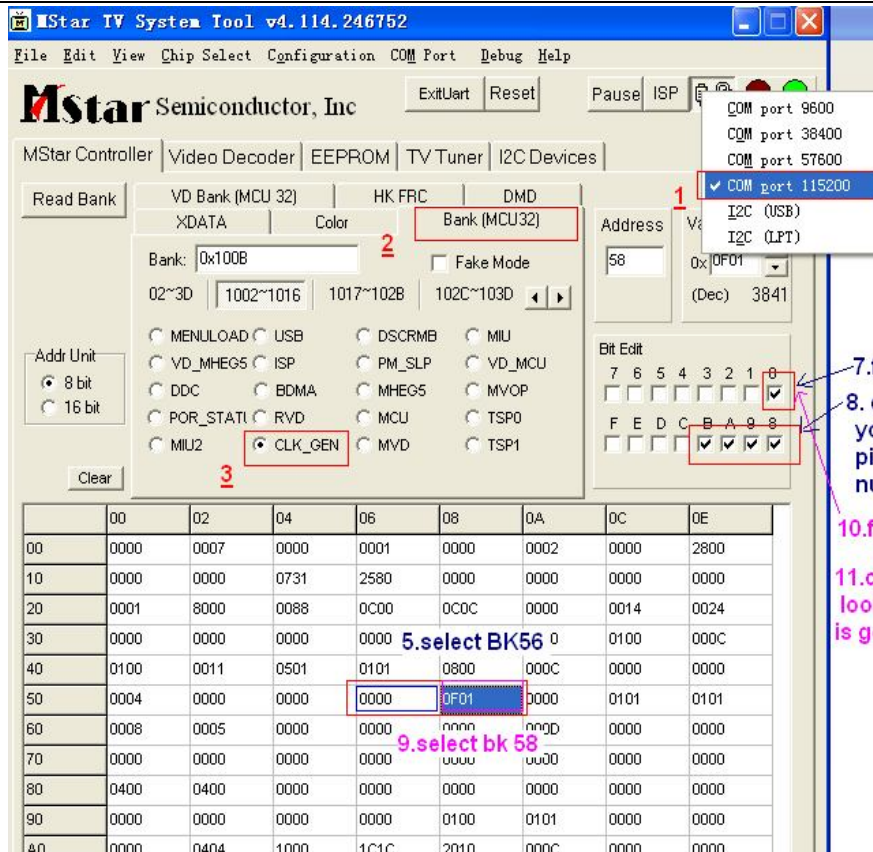
7. first set bit0 -> 1 like picture

8. chang bit[8 11] , like picture you need look TV picture ,if picture is good ,you save this num.

10. first set bit0 -> 1

11. chang bit [8 11], you need look TV PICTURE, if picture is good ,you save this num

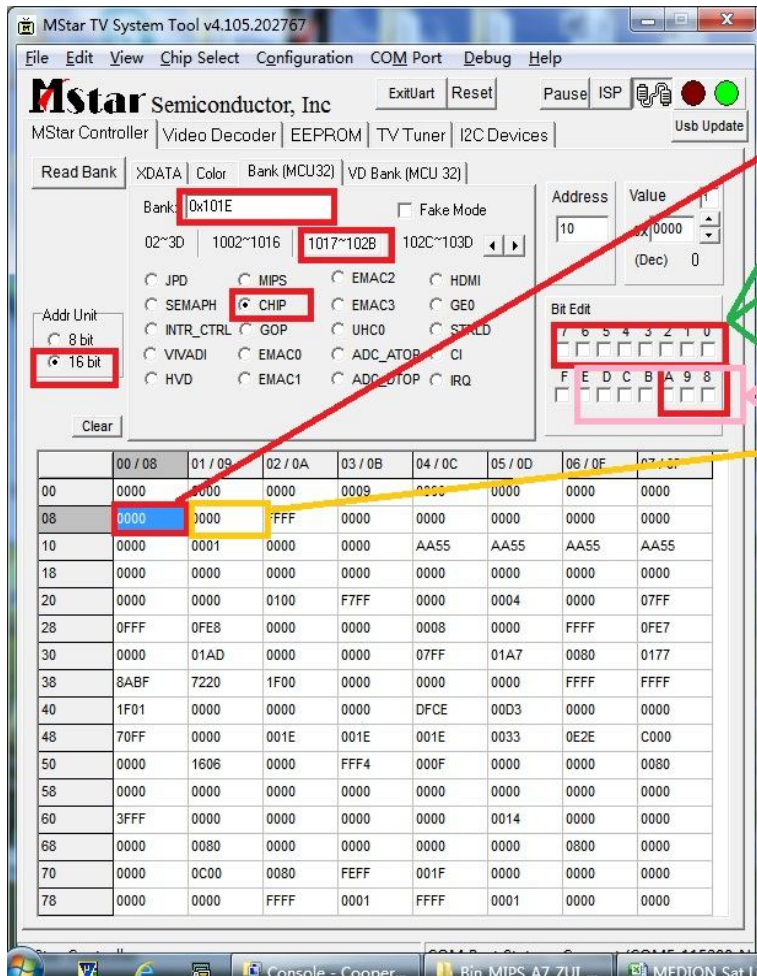
TS Driving AND PCM Driving

this is TS1 Driving , you need adjust bit0 to bit A , if any value TV PICTURE is ok , you need save this num.

this is PCM Driving , you need adjust bit 8 to bit E bit [15:8] ,if any value TV picture is ok , you need save this num.

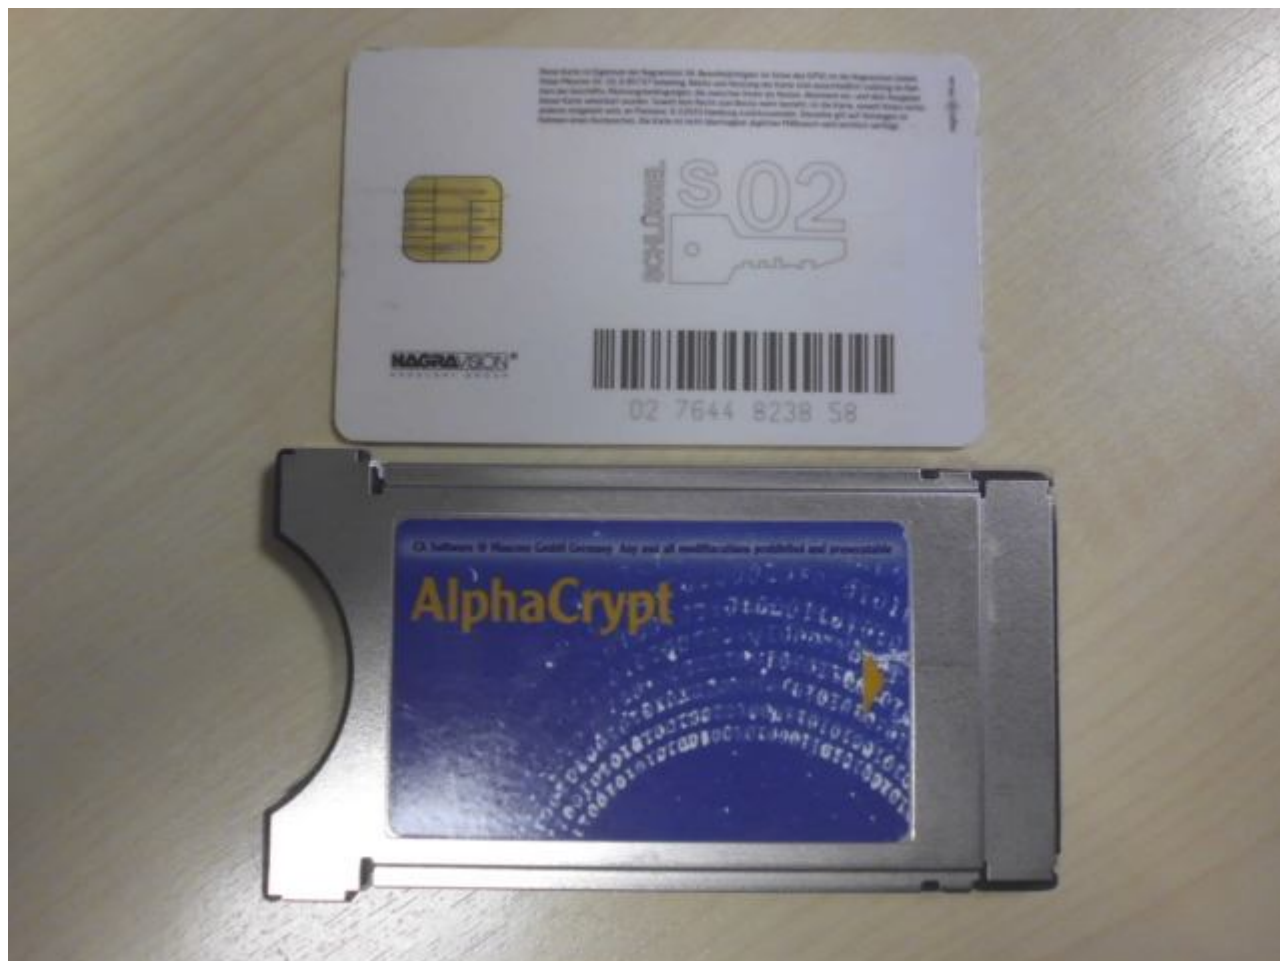
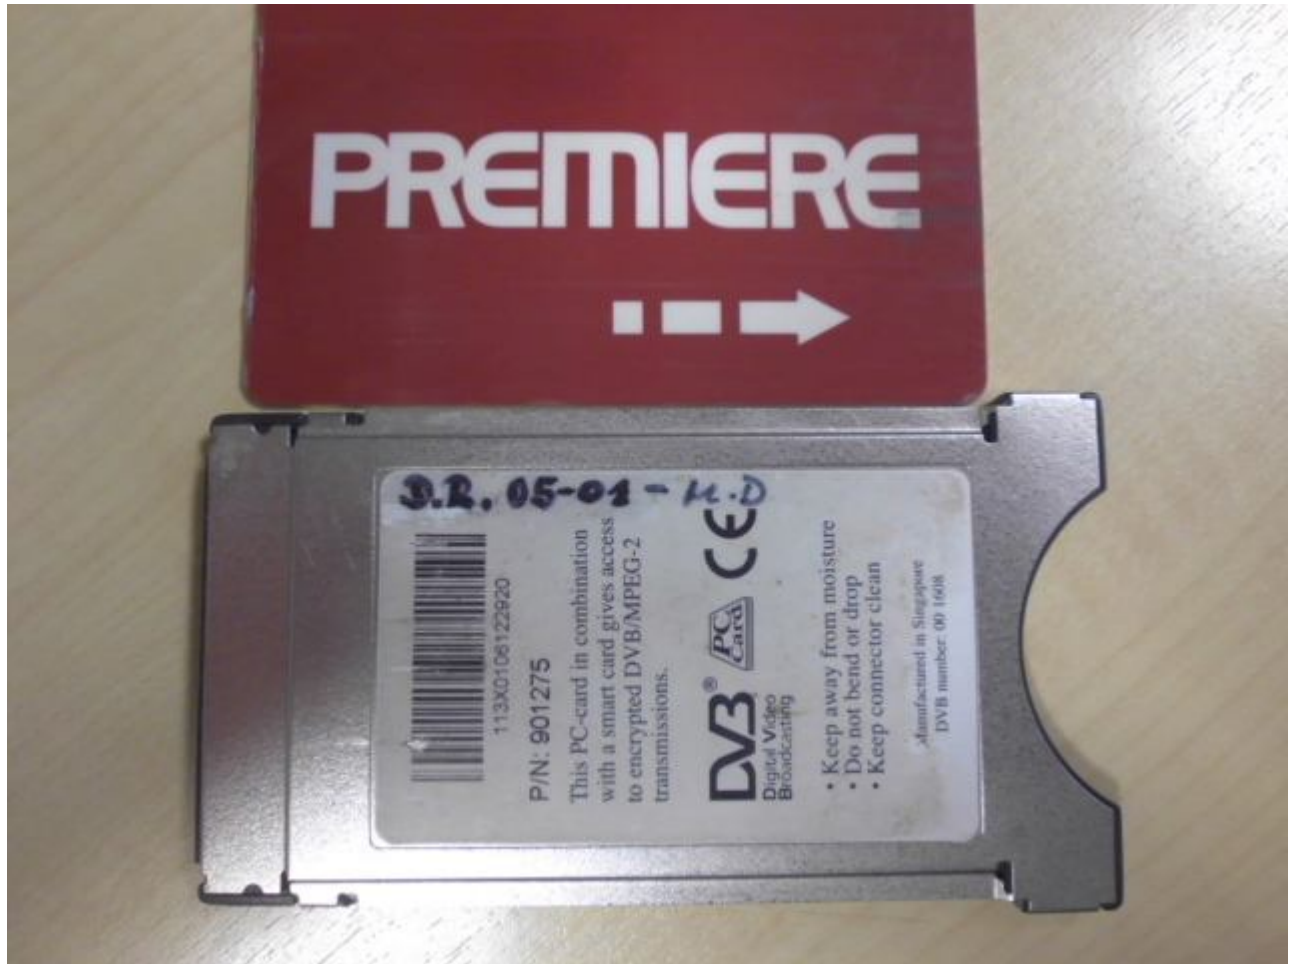
调节寄存器后客户将 TS0 Phase (100B56) 的值调制 0F00 ，也等同于将 TS0 phase 设置为 0, TS1 Phase 设置为 0F01 后能同事兼容两张客户的 CI 卡 一张 CI+ 一张 CI，目的是为了兼容 CI+不出现马赛克

两张卡如图
