MOBA Mobile Automation AG

Lifecycle

Version 2.000

Produkt	MRW 4-20mA (M omenten unabhängige R edundante W ägezelle)
Auftraggeber	MOBA Mobile Automation AG Kapellenstraße 15 65555 Limburg Germany
Auftragnehmer	MOBA Mobile Automation AG Kapellenstraße 15 65555 Limburg Germany

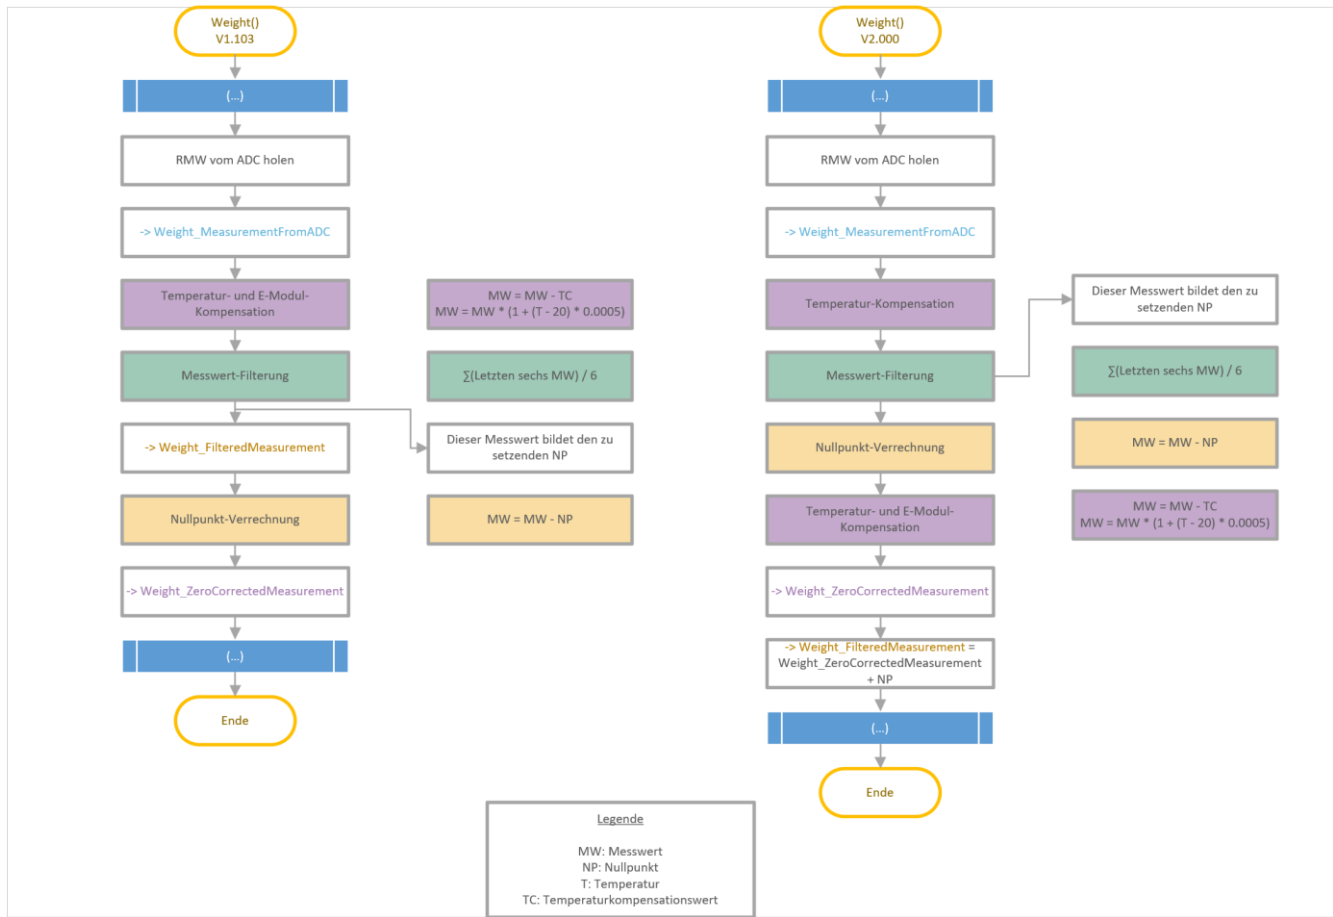
Eine Wägezelle zeigte mit zunehmender Abweichung der Umgebungstemperatur von 20°C einen Anstieg bzw. Abfall des ermittelten Gewichtswerts. Nach ausgiebiger Untersuchung fand sich der Fehler in der falsch implementierten Routine zur E-Modul-Kompensation, bei der nicht nur der von der Korblast gebildete Messwert, sondern der gesamte Messwert inklusive des DMS-Brücken-Offsets zur Kompensation herangezogen wurde.

Abb.: Grafische Gegenüberstellung der Gewichtsermittlung von V1.103 und V2.000

Da die E-Modul-Kompensation nur am nullpunktbereinigten Messwert durchgeführt werden darf, muss der Funktionsaufruf zur E-Modul-Kompensation in der Folge hinter die Verrechnung des Nullpunkts.

unmittelbar nach der Verrechnung des Nullpunkts abgelegt und beinhaltete auch die Temperatur- und E-Modul-Kompensation. Daher musste dieser jetzt direkt hinter der E-Modul-Kompensation gesetzt werden, um beide Berechnungen zu erfassen.

Vor dem Update beinhaltete diese Variable den kompensierten und gefilterten Messwert. Da mit der neuen Firmwareversion das Verrechnen des Nullpunkts vor die E-Modul-Kompensation verlagert wurde, muss jetzt diese Variable nach der Kompensation angestellt und der Nullpunkt wieder extrahiert werden.
