原油在常减压装置的硫分布及加工工艺设备防腐措施

(中国石油化工股份有限公司茂名分公司, 广东 茂名 525000)

Influence of Sulfa in Raw Oil to Process Equipment and Anticorrosion Measures

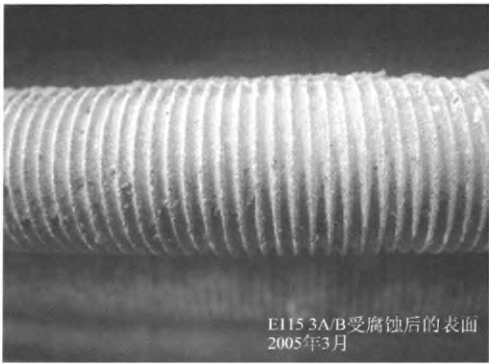
大修检查发现 E115/3AB、E113/4、E114/2、E114/4、E106 和 E116 腐蚀比较严重,其中 E115/3AB 管束在抽芯后发生硫化铁自燃。说明该设备在使用期间受腐蚀生成了大量的硫化亚铁,与未受腐蚀的螺纹管表面对比情况见图 2 和图 3。

图 2 E115/3AB 螺纹管受腐蚀后外表面

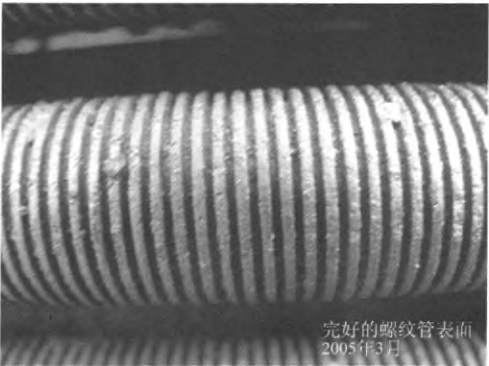
图 3 未受腐蚀的螺纹管外表面

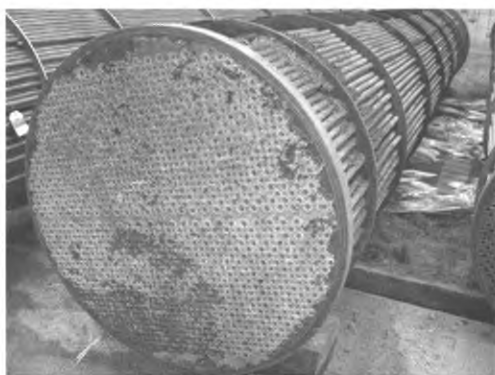
图 4 初顶冷凝器

水冷器和减顶水冷器管束和封头内积垢比较严重,许多水冷器管口被垢物或杂物堵塞,并且有严重的垢下腐蚀,具体情况见图 4 和图 5。

水冷器结垢严重主要有两方面原因:第一,用水装置泄漏较多,并且有时是渣油等重质馏分泄漏,泄漏物质附着于管线或水冷设备的封头和管束,造成细菌大量繁殖,粘泥增加。第二,初顶水冷器和减顶水冷器介质温度在 100 ℃ 左右,温度偏高,若循环水流速较慢,造成部分药剂分解和粘泥沉积,从而造成设备的垢下腐蚀。

水冷设备的腐蚀主要是由物料侧严重腐蚀造成的,主要因素是原油中的盐类(特别是氯化钙、氯化镁等介质)水解生成 HCl 引起的,腐蚀类型为低温 $\text{HCl} + \text{H}_2\text{S} + \text{H}_2\text{O}$ 型腐蚀。当“一脱三注”处理效果欠佳或注入量达不到要求时,物料中的 H_2S 和 HCl

加强巡检,发现设备泄漏及时切出处理,避免或减少泄漏对循环水的冲击。严格执行工业水管理规定,保证水冷器中水的流速不低于 0.5 m/s,减少垢物沉积和水处理药剂的分解。使用氯化物脱除剂,在原油预处理过程中,将其中的氯化物脱除,可以大大降低塔顶构件和三顶水冷器的腐蚀。根据原油性质的不同,选择适宜的破乳脱盐剂,使脱盐效果达到最佳。

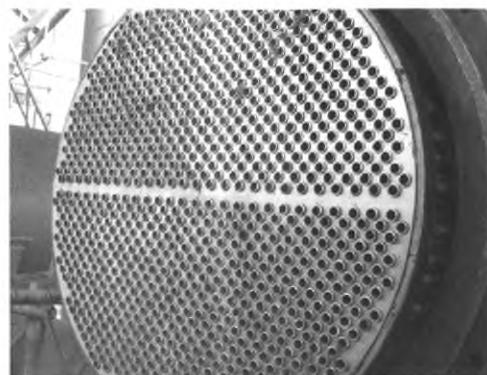
图 6 减顶一级冷凝器

经检查两台双相钢管束水冷器使用效果尚好,其中 1 台有 2 根管子出现象 18-8 管子在该部位的腐蚀外观,经设备中心现场光谱检查该 2 根管子的 Cr、Ni 含量与其他管子相近;定距管使用了 18-8 管子;折流板为双相钢,但同样出现象 18-8 材料在该部位的腐蚀外观。检修更换了 6 台管束,其中碳钢 2 台,碳钢 NI-P 镀 2 台,不锈钢管子修复 2 台。大修后初顶冷凝器和常顶冷凝器使用材质为:L101CG、L102GH 为旧碳钢管束,L102AC 使用双相钢管束,L101A、L102E 使用碳钢 NI-P 管束,L102BD 使用新碳钢管束,L101BDEFH 和 L102F 使用原不锈钢管束。减顶一级水冷器为 2004 年抢修时更换的管束,整体较干净,基本没有垢物,可见金属本色,部分有少许杂物;二、三级水冷器有少许垢物和杂物,未见有明显的腐蚀现象。减顶一级水冷器腐蚀情况见图 6。

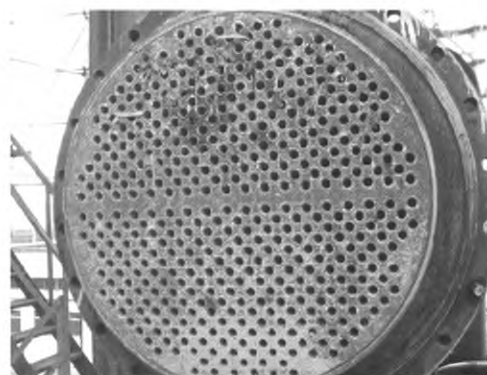
图 7 初常顶油气冷却器

侧线水冷器和轻烃回收水冷器腐蚀也较严重。初常顶油气冷却器 L115 管束焊口脱焊等。管束腐蚀、更换情况为:常一线油冷却器 L104 不锈钢管束焊口脱焊,使用旧不锈钢修复管束;减二线油冷却器

L105 碳钢管束内壁腐蚀严重,使用旧不锈钢修复管束;常三线油冷却器 L106 碳钢管束外壁坑蚀严重,使用不锈钢修复管束;减二线油冷却器 L109 碳钢管束外壁坑蚀严重,使用旧不锈钢修复管束;汽包污水冷却器 L113 碳钢管束内壁腐蚀严重,使用碳钢管束;电脱盐排水冷却器 L114 碳钢管束外壁坑蚀严重,使用碳钢管束;初常顶油气冷却器 L115 不锈钢管束焊口脱焊,使用旧不锈钢修复管束。初常顶油气冷却器腐蚀情况见图 7。

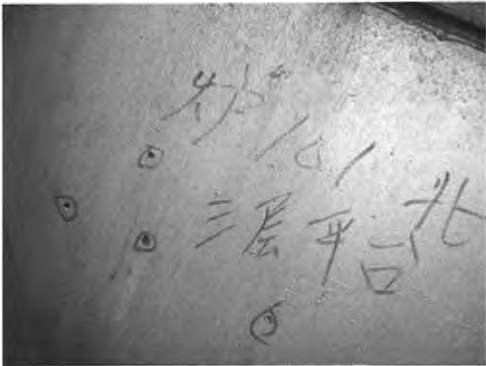
图 8 炉 101 北顶炉火墙

本次大修发现辐射顶板和部分炉壁钢板因腐蚀损坏严重,具体如下:炉 101 北炉壁板第三层平台,由东往西数第三格,穿孔四个,孔径约为 1 cm。三层顶部炉壁板,由东往西数六格均有穿孔,三层第 2 看火窗腐蚀严重。炉 1 北炉北面的炉墙顶砖墙脱落,炉壁板腐蚀减薄穿孔,更换上圈壁板,炉墙上部 1 m 左右砖墙打掉用轻质浇注料修复。剩下的部分、南面及南炉的砖墙每格用交叉的不锈钢条加固。炉 101 北顶炉火墙严重爆裂,炉 101 北三层东顶的腐蚀也比较严重。对于因炉内衬里脱落造成炉顶、炉壁钢构件腐蚀损坏,认为是衬里材料选择不合理,采用陶纤料,含硫烟气渗入,造成保温钉根部腐蚀,使保温层极易脱落,因而蒸馏类加热炉壁板较易穿,所以,这次更换壁板时,保温衬里均采用浇注料。炉 101 北顶炉火墙腐蚀情况见图 8,炉 101 北三层东顶腐蚀情况见图 9。
