## INFORME DE PROYECTO DE DEMOLICION DE INFRAESTRUCURA

**CONTRATACIÓN DEL SERVICIO DE CONSULTORÍA DE OBRA  
PARA LA ELABORACION DE EXPEDIENTE TECNICO DEL  
PROYECTO: MEJORAMIENTO DE LA GESTIÓN MUNICIPAL Y  
SERVICIO ADMINISTRATIVO DE LA MUNICIPALIDAD PROVINCIAL  
DE ABANCAY, DISTRITO DE ABANCAY - PROVINCIA DE ABANCAY  
- DEPARTAMENTO DE APURIMAC**

**INFORME TÉCNICO DE SUSTENTO DE DEMOLICIÓN**  
**DE LA MUNICIPALIDAD PROVINCIAL DE ABANCAY**

**UBICACIÓN** : Jr. Lima y Jr. Huancavelica  
**DISTRITO** : ABANCAY  
**PROVINCIA** : ABANCAY  
**REGIÓN** : APURIMAC

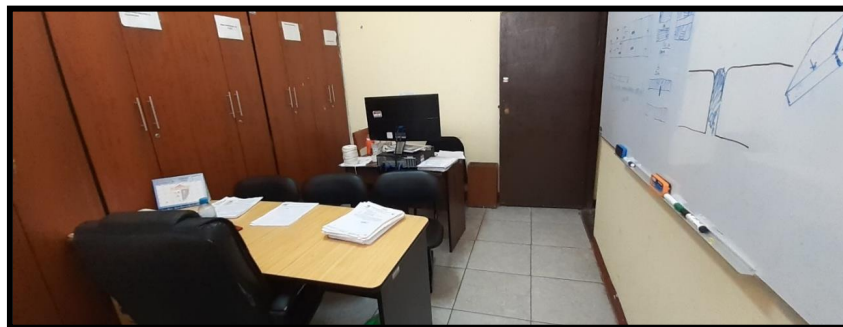
**Imagen N° 01:** Oficina del gerente de acondicionamiento territorial y desarrollo urbano

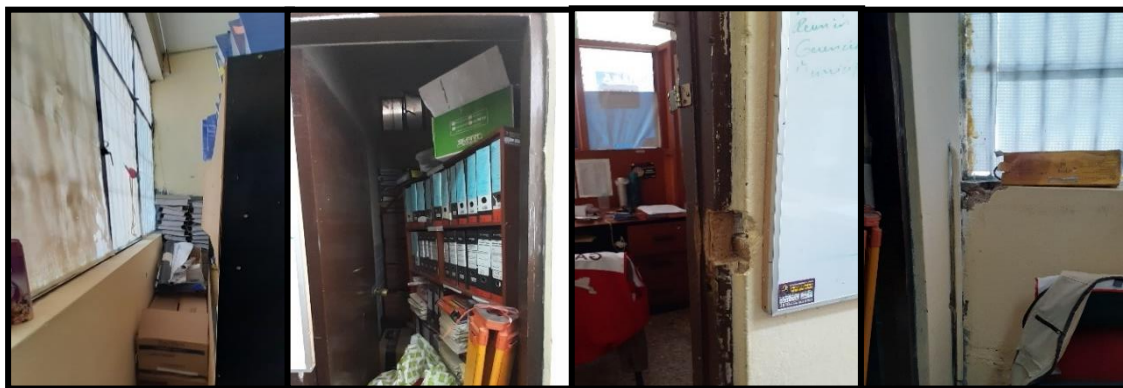
**Imagen N° 02:** Estado actual de la oficina – distribución de áreas.

Descripción	Observación
Iluminación:	Falta de iluminación en el ambiente debido a la no implementación de los vanos.
Ventilación	Falta de ventilación cruzada natural.
Piso	Piso de cerámico en regulares condiciones.
Paredes	Presentan agrietamiento y deterioro, sistema de agua expuesto.
Techo	Cielorraso aparentemente en buen estado (mejorar el tarrajeo).
Sistema eléctrico	Sistema de cableado canaletas adosado.
Equipamiento/mobiliario	Falta de mantenimiento del mobiliario, las puertas presentan deterioro.
Conclusión	Las dimensiones de esta oficina no cumplen con el aforo del personal que labora, así como de las visitas diarias, (07 per/día aprox.) y el espacio necesario para la documentación y mobiliario.

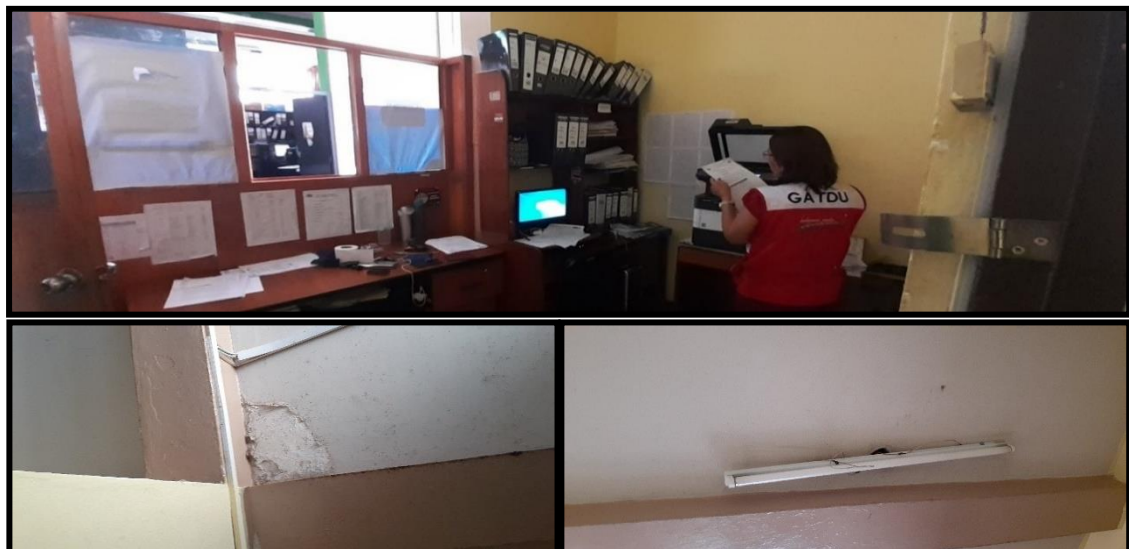
**Imagen N° 03:** Estado actual de la secretaria – distribución de áreas.

<b>Descripción</b>	<b>Observación</b>
Iluminación:	Adecuada iluminación en el ambiente debido a la ubicación.
Ventilación	Adecuada ventilación en el ambiente, debido a la ubicación (el ambiente se encuentra al ingreso del pabellón 01) y la división con triplay a media altura.
Piso	Piso de terrazo pulido, en regulares condiciones.
Paredes	Presentan agrietamiento y humedad por filtración.
Techo	Cielorraso con presencia de humedad por filtración.
Sistema eléctrico	Cableado con canaletas adosadas, instalaciones eléctricas expuestas.
Equipamiento/mobiliario	Falta de mantenimiento del mobiliario.
Conclusiones	Las dimensiones actuales de esta oficina no cumplen con el aforo del personal que labora, así como de las visitas diarias.

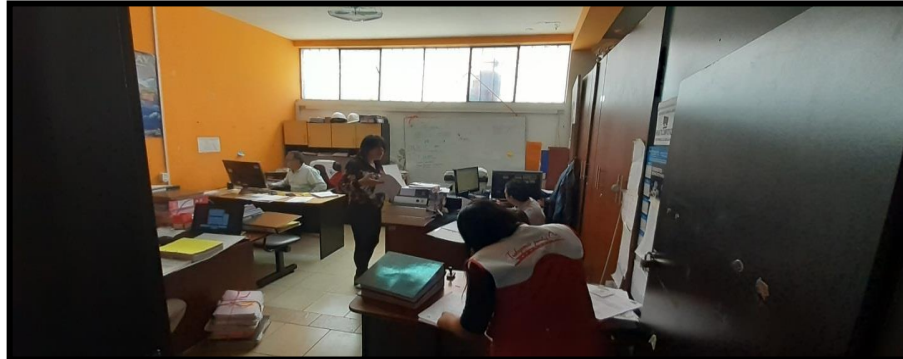
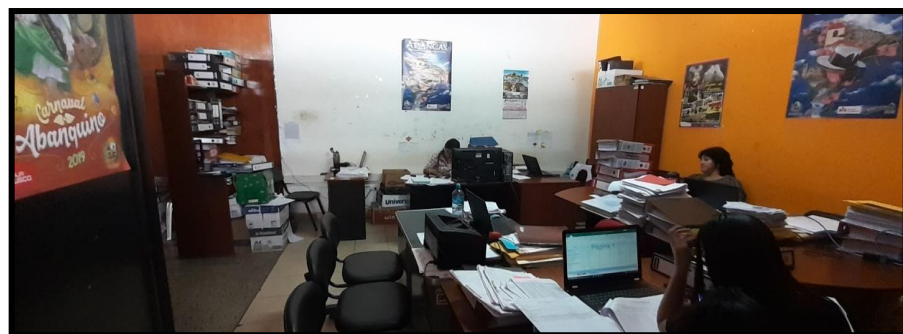
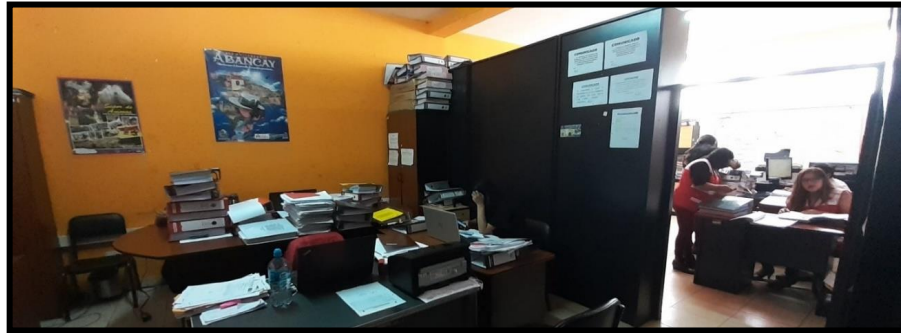
**Imagen N° 04:** Estado actual de la secretaria – presencia de humedad por filtración, instalaciones eléctricas expuestas, esta área de secretaria se encuentra adecuado en el pasillo.

Descripción	Observación
Iluminación:	Presencia de iluminación natural media en la oficina del sub gerente, falta de iluminación en la oficina de obras públicas y privadas debido a la no implementación de vanos.
Ventilación	Falta de ventilación cruzada natural.
Piso	Piso de cerámico de terrazo pulido en regulares condiciones.
Paredes	Divisiones con triplay y mobiliario.
Techo	Cielorraso en buen estado.
Sistema eléctrico	Falta de tomacorrientes, sistema de cableado canaletas adosadas.
Equipamiento/mobiliario	Falta de mantenimiento del mobiliario.
Sistema eléctrico	Las dimensiones actuales de esta oficina no cumplen con el aforo del personal que labora, así como de las visitas diarias, (05 per/día aprox.).

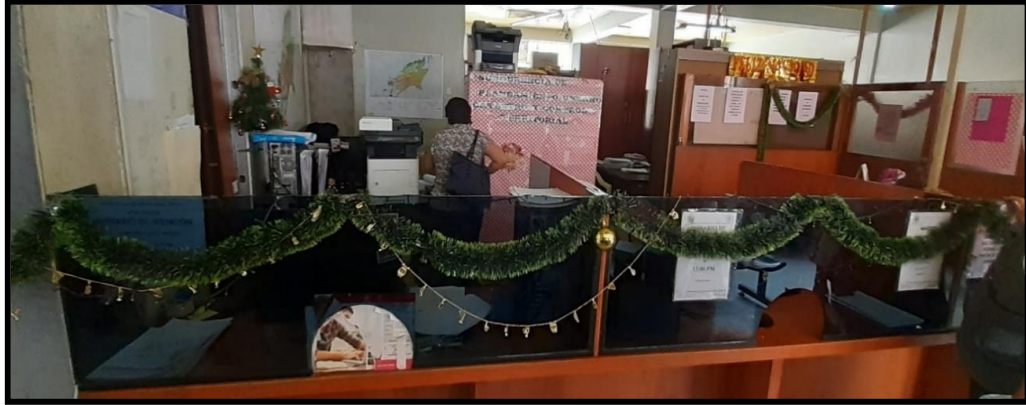
**Imagen N° 05:** Estado actual de la oficina de catastro y control territorial

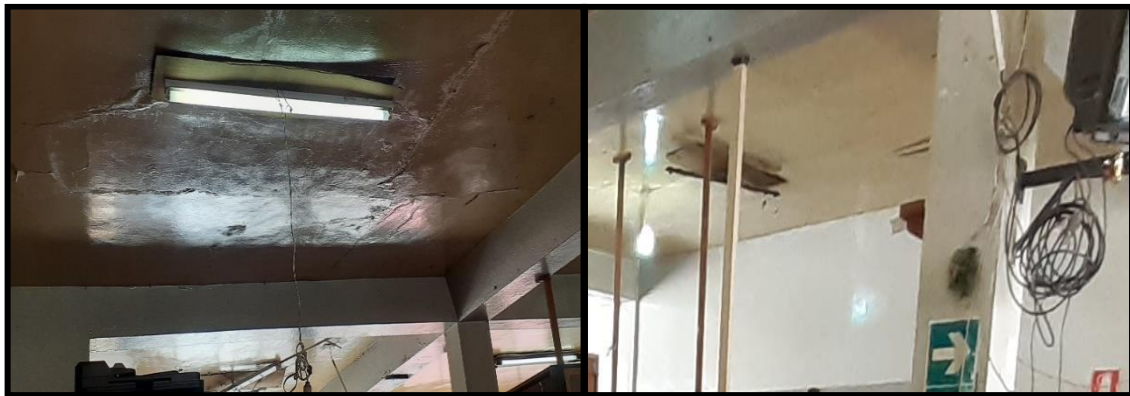
**Imagen N° 06:** Estado actual del sistema eléctrico y cielorraso.

<b>Descripción</b>	<b>Observación</b>
Iluminación:	Presencia de iluminación natural media.
Ventilación	Adecuada ventilación natural, por la división con triplay a media altura.
Piso	Piso de cerámico que presenta deterioro.
Paredes	Divisiones con triplay y vidrio para la atención al público.
Techo	Cielorraso presenta agrietamiento y humedad por filtración.
Sistema eléctrico	Sistema eléctrico expuesto, en mal estado, cableado por canaletas adosadas.
Equipamiento/ mobiliario	Falta de mantenimiento del mobiliario, ordenadores en mal estado.

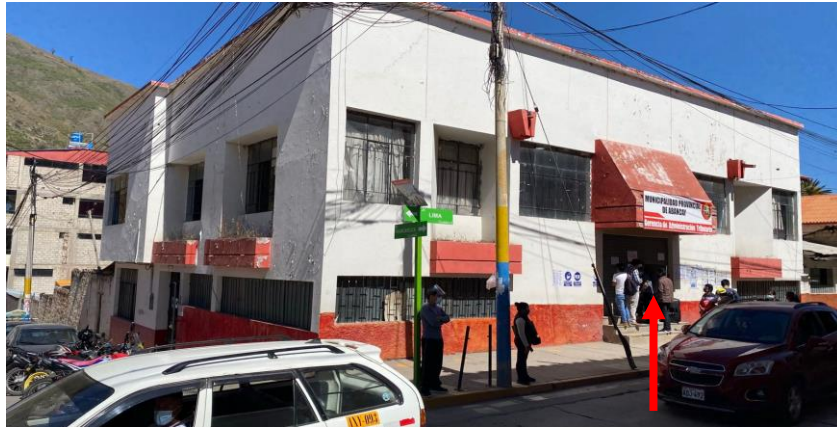
Imagen N°07.- Fachada frontal desde la Av. Lima, ingreso al 2do nivel.

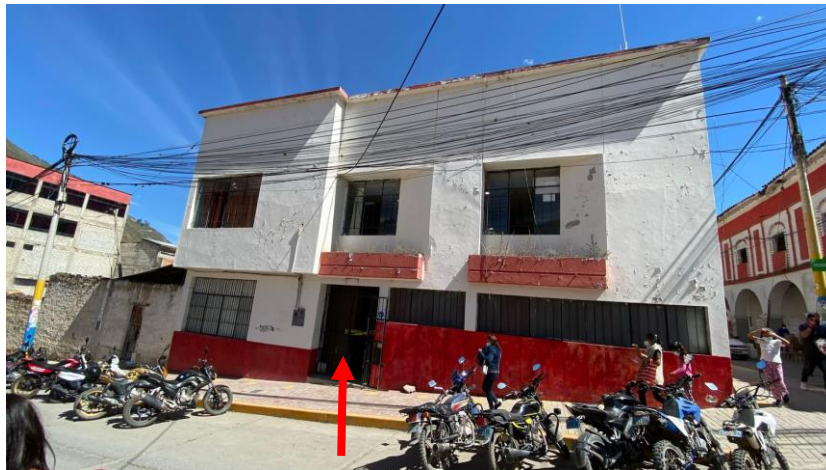
Imagen N°08.- Fachada lateral derecha desde la Av. Huancavelica, ingreso al 1do nivel.

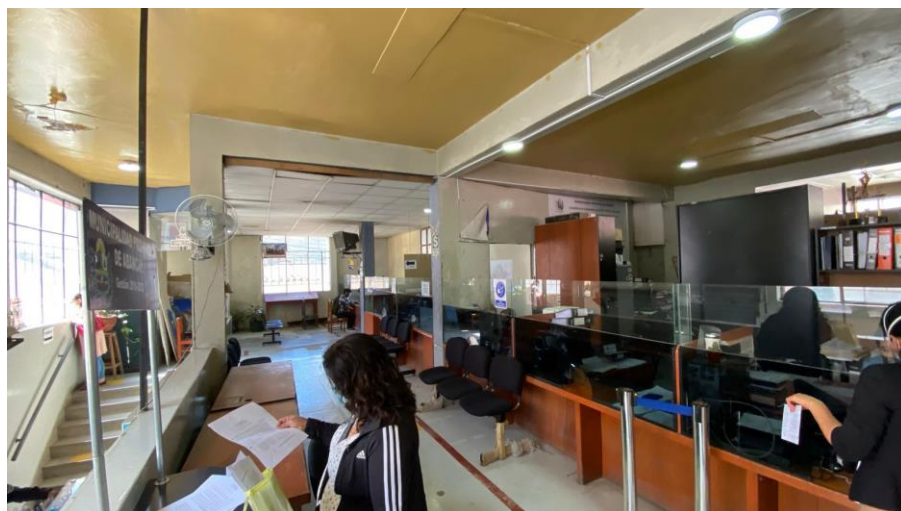
Imagen N°09.- Interior del segundo nivel, observándose el sistema aporticado, siendo este el mismo en el primer nivel

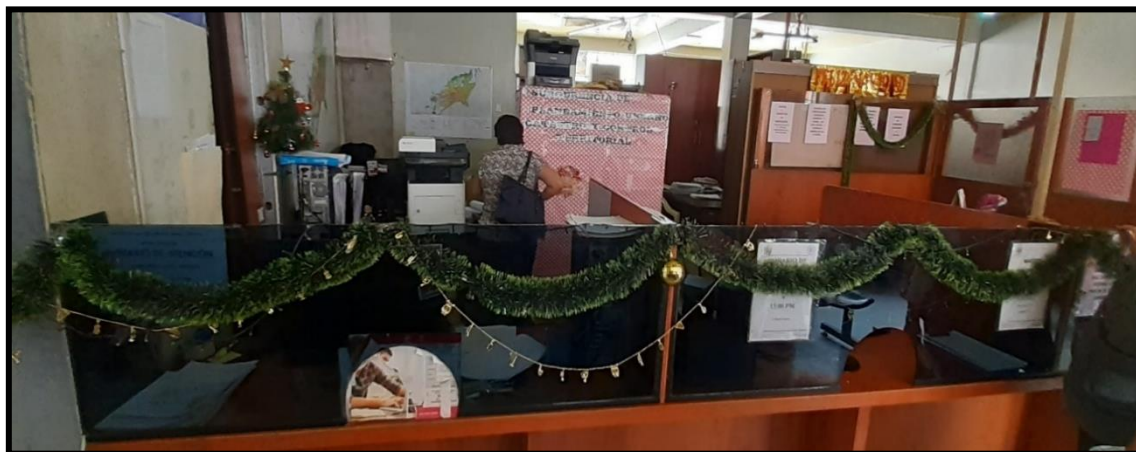
**Imagen N° 01a:** Estado actual de la oficina de catastro y control territorial.

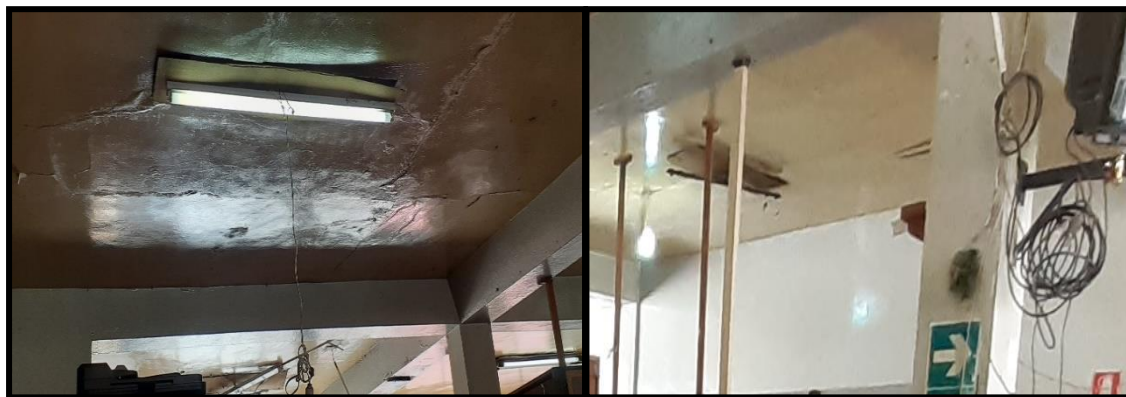
**Imagen N° 01b:** Estado actual del sistema eléctrico y cielorraso.

Descripción	Observación
Iluminación:	Presencia de iluminación natural media.
Ventilación	Adecuada ventilación natural, por la división con triplay a media altura.
Piso	Piso de cerámico que presenta deterioro.
Paredes	Divisiones con triplay y vidrio para la atención al público.
Techo	Cielorraso presenta agrietamiento y humedad por filtración.
Sistema eléctrico	Sistema eléctrico expuesto, en mal estado, cableado por canaletas adosadas.
Equipamiento/ mobiliario	Falta de mantenimiento del mobiliario, ordenadores en mal estado.
Dimensiones	Cuenta con un área aproximada de 31.01 m2.
Equipamiento/ mobiliario	Las dimensiones actuales de esta oficina no cumplen con el aforo del personal que labora, así como de las visitas diarias, (05 per/día aprox.) a la sub gerencia.

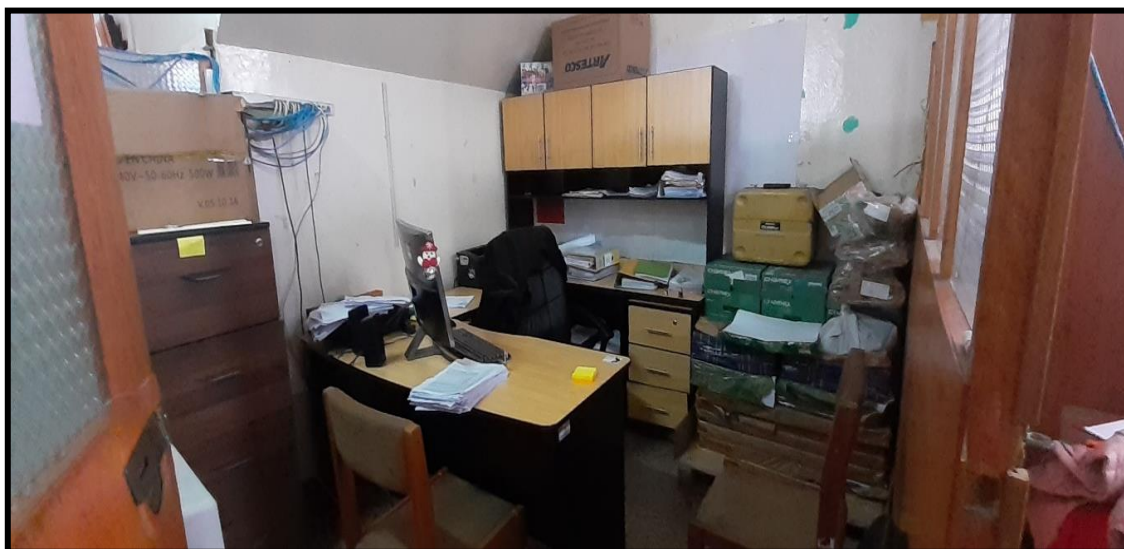
**Imagen N° 02:** Oficina del subgerente de estudios y proyectos.

DESCRIPCIÓN	OBSERVACIÓN
Iluminación:	Falta de iluminación en el ambiente debido a la no implementación de vanos.
Ventilación	Falta de ventilación cruzada natural.
Piso	Piso de terrazo pulido, en regulares condiciones.
Paredes	Divisiones con triplay, en mal estado.
Techo	Presentan humedad.
Sistema eléctrico	Instalaciones eléctricas expuestas, carencia de tomacorrientes, sistema de cableado adosado en canaletas.
Equipamiento/ mobiliario	Insuficiencia de mesas, sillas.
Dimensiones	Cuenta con un área aproximada de 8.58 m <sup>2</sup> . Las dimensiones actuales de esta sub gerencia no cumple con el aforo concurrente a las visitas diarias (05 per/día aprox.)

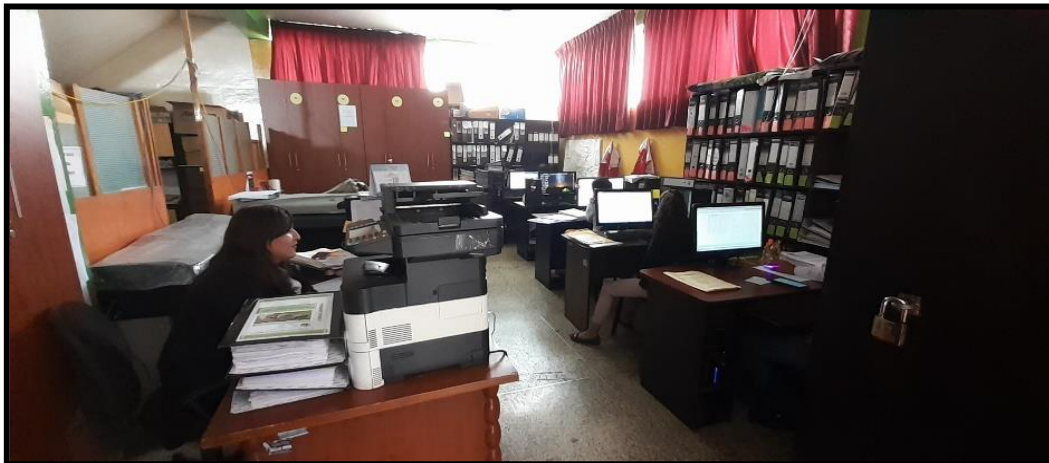
**Imagen N° 02a:** Oficina de estudios y proyectos se puede visualizar incomodidad por el poco espacio que existe para una buena distribución (ambiente reducido).

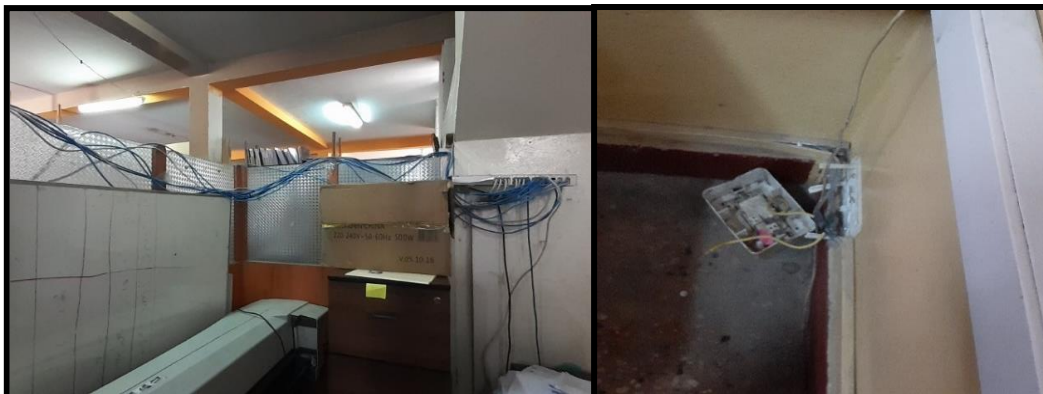
**Imagen 01b:** Estado actual de la oficina de estudios y proyectos, instalaciones expuestas, I.E. adosadas en pares inadecuadas.

Descripción	Observación
Iluminación:	Escasa iluminación natural, ambiente iluminado artificialmente.
Ventilación	Falta de ventilación cruzada natural.
Piso	Piso de terrazo pulido, en regulares condiciones.
Paredes	Presentan humedad.
Techo	Cielorraso en buen estado (mejorar el tarrajeo)
Sistema eléctrico	Falta de tomacorrientes, sistema de cableado canaletas adosado, instalaciones expuestas.
Equipamiento/mobiliario	Falta de mesas, sillas, escritorios y ordenadores.
Dimensiones	Cuenta con un área aproximada de 29.84 m2
Conclusión	Las dimensiones actuales de esta oficina no cumplen con el aforo del personal que labora, así como de las visitas diarias, (05 per/día aprox.).

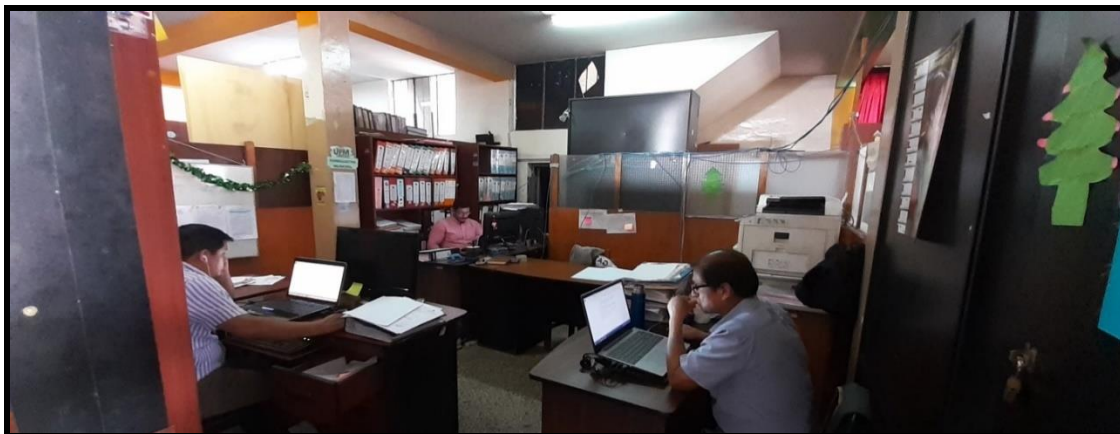
**Imagen 02:** Oficina de estudios y proyectos (Unidad formuladora). y Oficina de Programación Multianual de Inversiones (OPMI).

Descripción	Observación
Iluminación:	Falta de iluminación natural en el ambiente debido a la no implementación de vanos, ambiente iluminado artificialmente.
Ventilación	Falta de ventilación cruzada natural.
Piso	Piso de terrazo pulido, en regulares condiciones.
Paredes	Divisiones con triplay, en mal estado
Techo	Cielorraso en buen estado (mejorar el tarrajeo)
Sistema eléctrico	Falta de tomacorrientes, sistema de cableado canaletas adosado, instalaciones expuestas.
Equipamiento/mobiliario	Falta de sillas y mantenimiento del mobiliario.
Dimensiones	Cuenta con un área aproximada de 15.40 m2.
Equipamiento/mobiliario	Las dimensiones actuales de esta oficina no cumplen con el aforo del personal que labora, así como de las visitas diarias, (03 per/día aprox.).

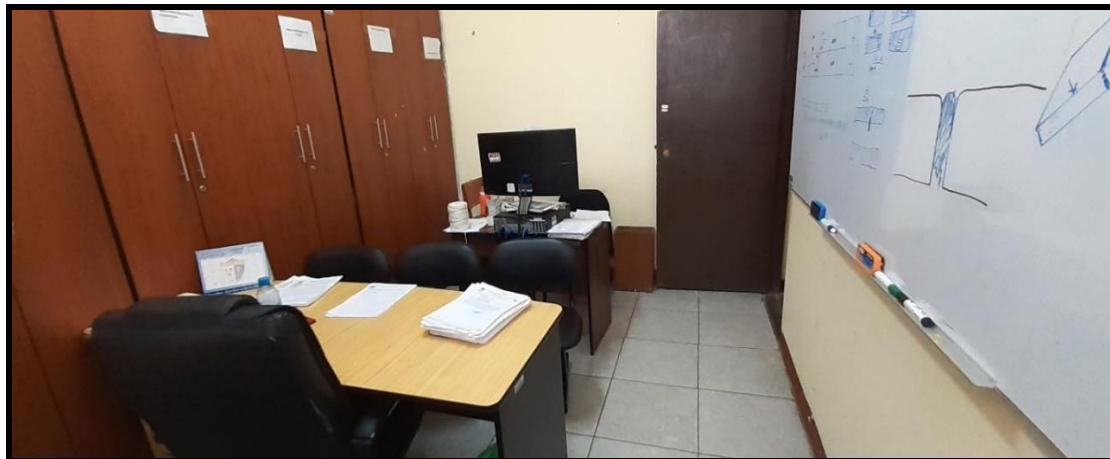
**Imagen N° 4a:** Oficina del gerente de acondicionamiento territorial y desarrollo urbano.

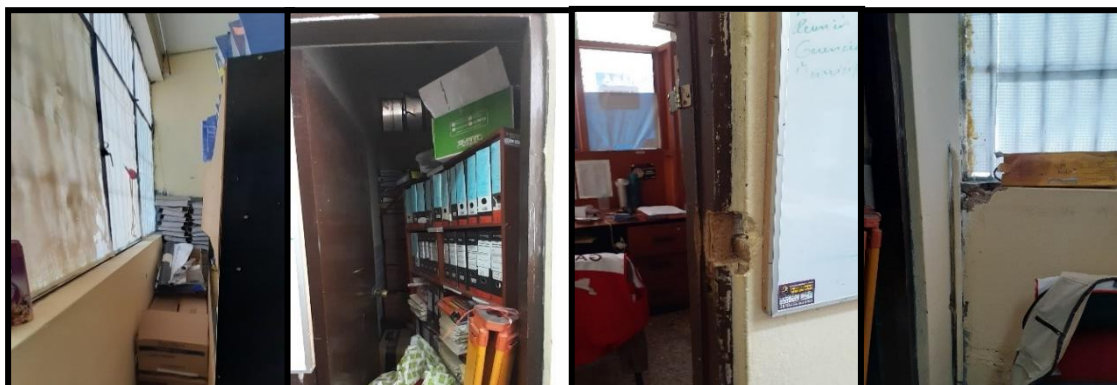
**Imagen N° 4b:** Estado actual de la oficina – distribución de áreas.

Descripción	Observación
Iluminación:	Falta de iluminación en el ambiente debido a la no implementación de los vanos.
Ventilación	Falta de ventilación cruzada natural.
Piso	Piso de cerámico en regulares condiciones.
Paredes	Presentan agrietamiento y deterioro, sistema de agua expuesto.
Techo	Cielorraso aparentemente en buen estado (mejorar el tarrajeo).
Sistema eléctrico	Sistema de cableado canaletas adosado.
Equipamiento/mobiliario	Falta de mantenimiento del mobiliario, las puertas presentan deterioro.
Dimensiones	Cuenta con un área aproximada de 12.47 m <sup>2</sup>
Conclusión	Las dimensiones de esta oficina no cumplen con el aforo del personal que labora, así como de las visitas diarias, (07 per/día aprox.) y el espacio necesario para la documentación y mobiliario.

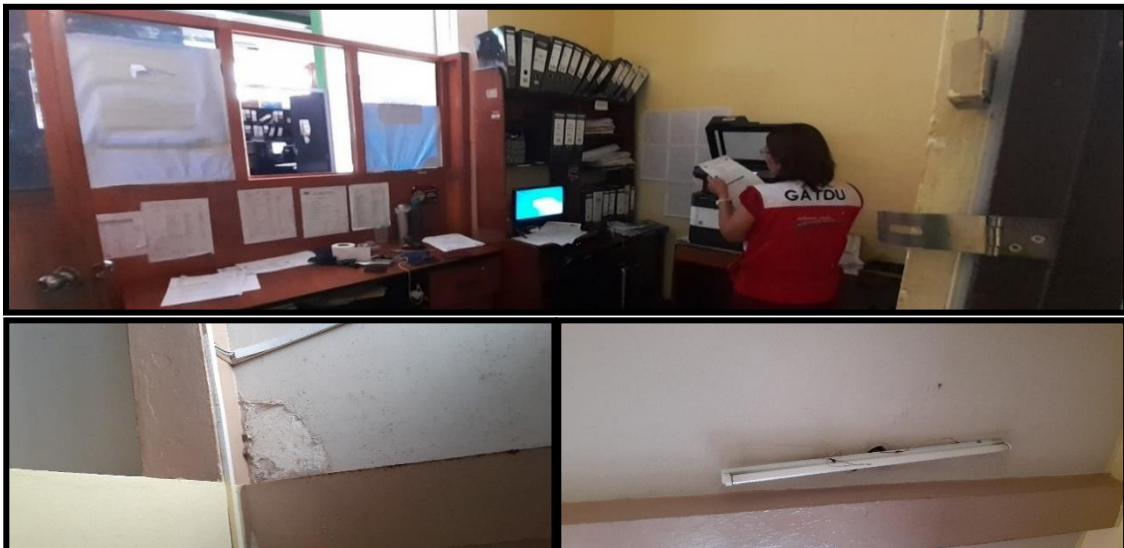
**Imagen N° 05:** Estado actual de la secretaria – distribución de áreas.

Descripción	Observación
Iluminación:	Adecuada iluminación en el ambiente debido a la ubicación.
Ventilación	Adecuada ventilación en el ambiente, debido a la ubicación (el ambiente se encuentra al ingreso del pabellón 01) y la división con triplay a media altura.
Piso	Piso de terrazo pulido, en regulares condiciones.
Paredes	Presentan agrietamiento y humedad por filtración.
Techo	Cielorraso con presencia de humedad por filtración.
Sistema eléctrico	Cableado con canaletas adosadas, instalaciones eléctricas expuestas.
Equipamiento/mobiliario	Falta de mantenimiento del mobiliario.
Dimensiones	Cuenta con un área aproximada de 7.27 m <sup>2</sup>
Conclusiones	Las dimensiones actuales de esta oficina no cumplen con el aforo del personal que labora, así como de las visitas diarias.

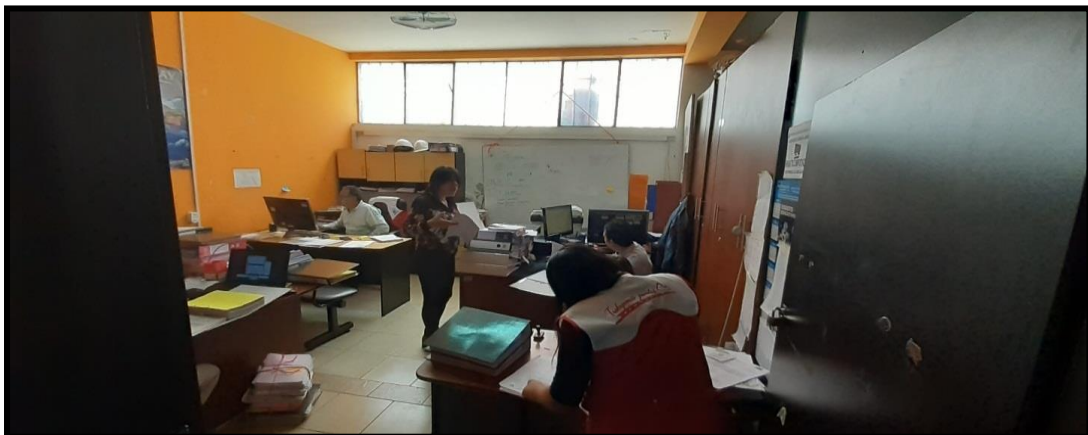
**Imagen N° 06a:** Estado actual de la secretaria – presencia de humedad por filtración, instalaciones eléctricas expuestas, esta área de secretaria se encuentra adecuado en el pasillo.

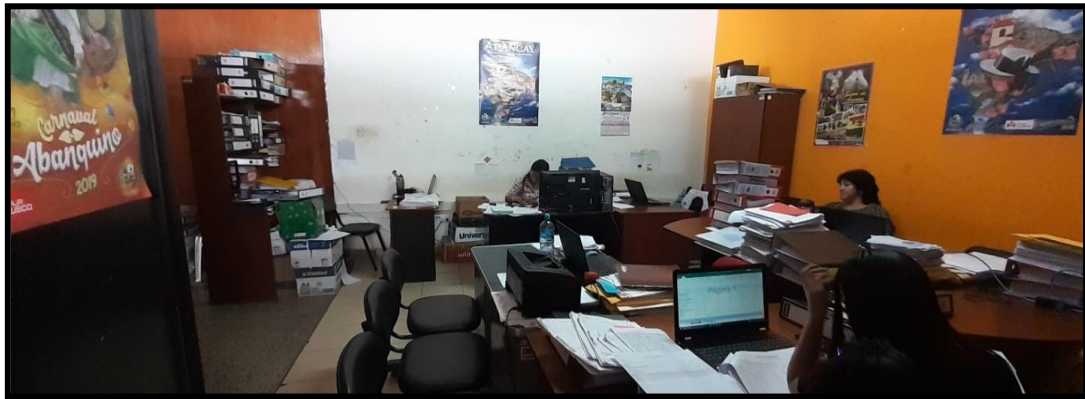
**Imagen N° 06b:** Oficina del subgerente de obras públicas y privadas.

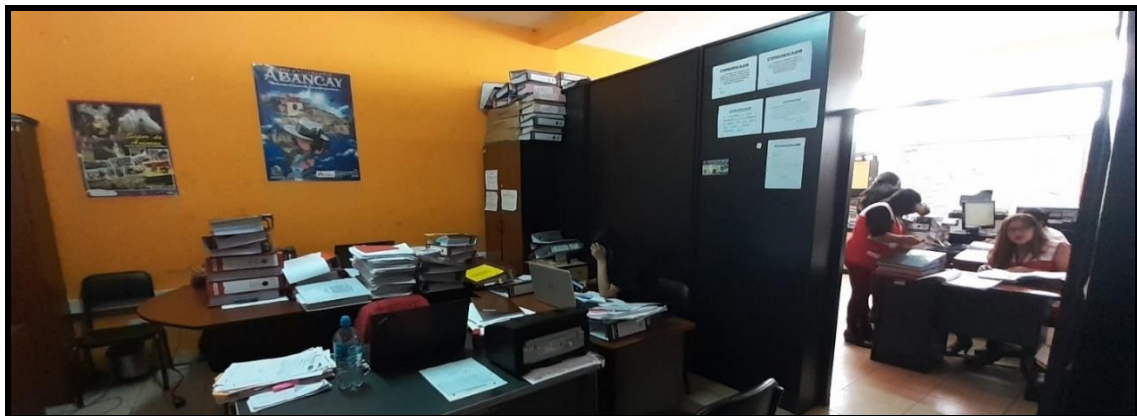
**Imagen N° 06c:** Estado actual de la oficina y distribución de ambientes.

Descripción	Observación
Iluminación:	Presencia de iluminación natural media en la oficina del sub gerente, falta de iluminación en la oficina de obras públicas y privadas debido a la no implementación de vanos.
Ventilación	Falta de ventilación cruzada natural.
Piso	Piso de cerámico de terrazo pulido en regulares condiciones.
Paredes	Divisiones con triplay y mobiliario.
Techo	Cielorraso en buen estado.
Sistema eléctrico	Falta de tomacorrientes, sistema de cableado canaletas adosadas.
Equipamiento/mobiliario	Falta de mantenimiento del mobiliario.
Dimensiones	Cuenta con un área aproximada de 54.33 m2
Sistema eléctrico	Las dimensiones actuales de esta oficina no cumplen con el aforo del personal que labora, así como de las visitas diarias, (05 per/día aprox.).

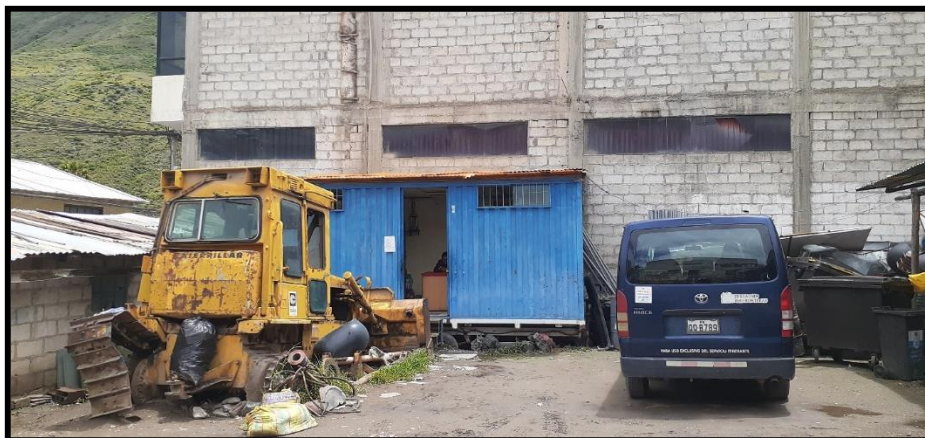
**Imagen N° 07:** visualización de la parte exterior de la subgerencia de Equipo Mecánico.

Descripción	Observación
Iluminación:	Presencia de iluminación natural.
Ventilación	Adecuada ventilación natural.
Piso	Tierra natural.
Cerco Perimétrico	Presenta agrietamientos y deterioro.
Techo	Calaminas.
Equipamiento/mobiliario	Falta de sillas y mantenimiento del mobiliario.
Equipamiento/mobiliario	Las dimensiones actuales de esta oficina no cumplen con el aforo del personal que labora, así como de las visitas diarias, (03 per/día aprox.).

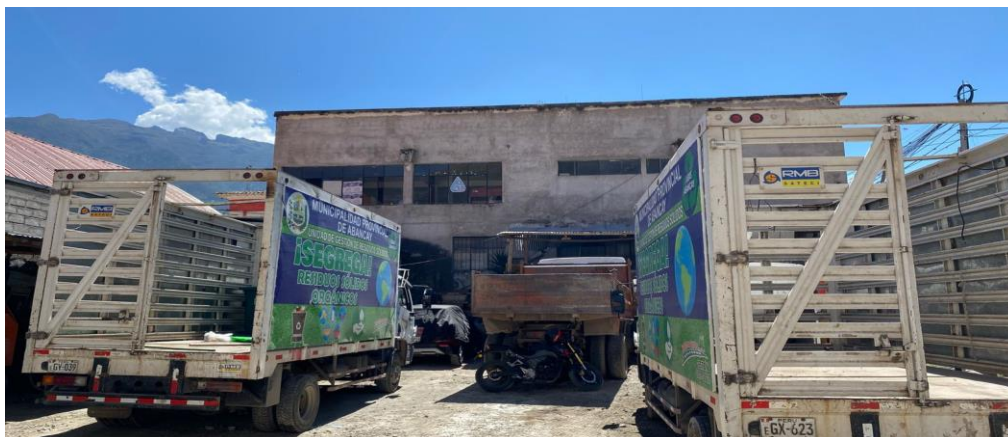
**Imagen N° 07a:** Estado actual de la sub gerencia de Equipo Mecánico.

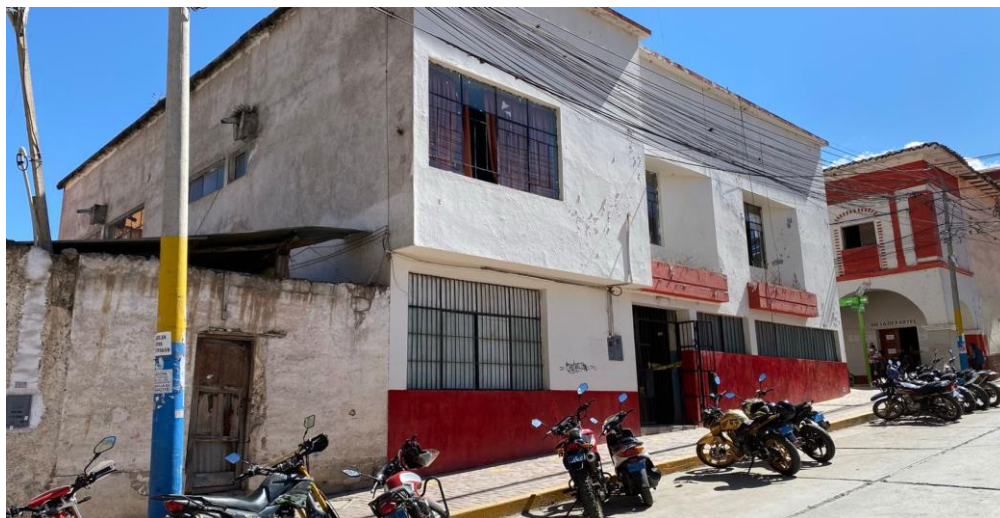
**Imagen N° 08:** visualización de la parte exterior del ingreso hacia el primer nivel.
