DIAGNOSTICO SITUACIONAL

MUNICIPALIDAD PROVINCIAL DE ABANCAY
SUB GERENCIA DE ESTUDIOS Y PROYECTOS

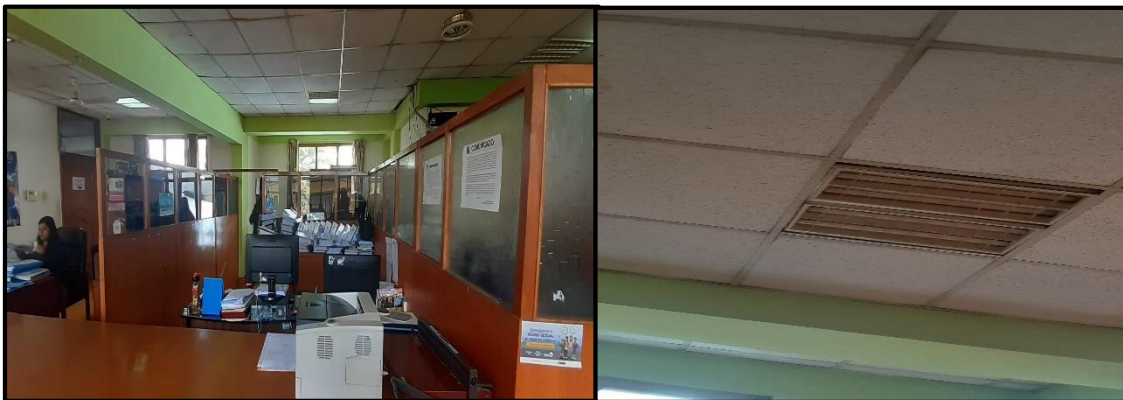
Imagen N° 1: Oficina de Asesor Legal y personal de apoyo.

Descripción	Observación
Iluminación:	Adecuada iluminación natural en el ambiente.
Ventilación	Ventilación cruzada natural.
Piso	Piso enchapado con mayólica en buen estado.
Paredes	Divisiones con muros de madera en mal estado.
Techo	Cielorraso con superboard en regular estado de conservación
Sistema eléctrico	Sistema de cableado con canaletas adosado en paredes.
Equipamiento/mobiliario	Mobiliario en mal estado, equipamiento en buenas condiciones.
Dimensiones	Área aproximada de 10.59 m2.
Conclusión	Las dimensiones de esta oficina no cumplen con el aforo del personal ni las visitas diarias, (10 per/día aprox.) y el espacio para la documentación y mobiliario se ubican en espacios reducidos.

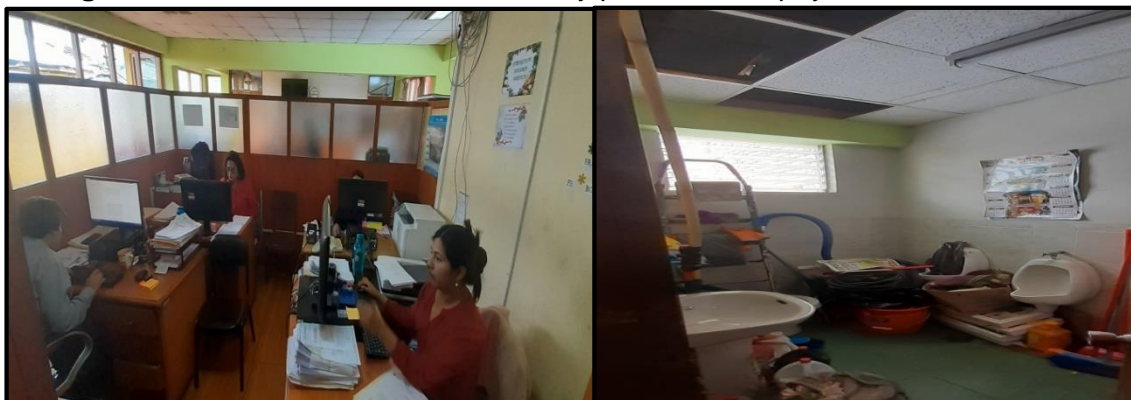
Imagen 2: Gerencia de Asesoría Jurídica y personal de apoyo en un solo ambiente.

Descripción	Observación
Iluminación:	Inadecuada iluminación natural en el ambiente.
Ventilación	Inexistencia de ventilación cruzada natural.
Piso	Piso enchapado con mayólica en buen estado.
Paredes	Divisiones con muros de madera, se visualiza mal estado.
Techo	Cielorraso con superboard en mal estado de conservación
Sistema eléctrico	Sistema de cableado con canaletas adosado en paredes.
Equipamiento/mobiliario	Mobiliario en mal estado, equipamiento en buenas condiciones.
Dimensiones	Cuenta con un área aproximada de 8.40 m2
Conclusión	Las dimensiones actuales de esta oficina no cumplen con el aforo del personal que labora, así como de las visitas diarias, (6 per/día aprox.) y el espacio necesario para la documentación y mobiliario se ubican en espacios reducidos.

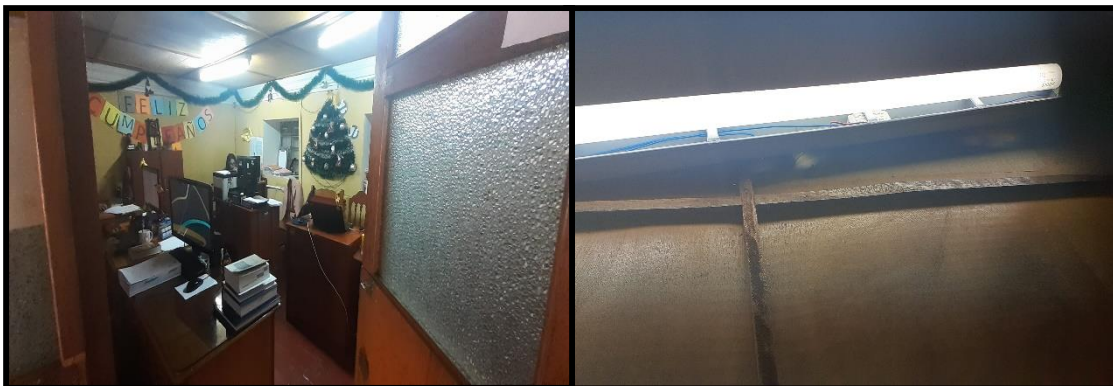
Imagen N° 3: Oficina del Procurador y personal Administrativo en un solo ambiente.

Descripción	Observación
Iluminación:	Inadecuada iluminación en el ambiente debido a la mala ubicación de vanos, iluminación artificial.
Ventilación	Carencia de ventilación cruzada natural.
Piso	Piso entablado con madera, en malas condiciones.
Paredes	Presentan agrietamiento y deterioro de los muros de adobe.
Techo	Cielorraso con triplay en mal estado.
Sistema eléctrico	Sistema de cableado con canaletas adosado en paredes.
Equipamiento/mobiliario	Mobiliario en mal estado, equipamiento en buenas condiciones.
Dimensiones	Cuenta con un área aproximada de 16.59 m2.
Conclusión	Las dimensiones actuales de esta oficina no cumplen con el aforo del personal que labora, así como de las visitas diarias, (10 per/día aprox.) y el espacio necesario para la documentación y mobiliario se ubican en espacios reducidos.

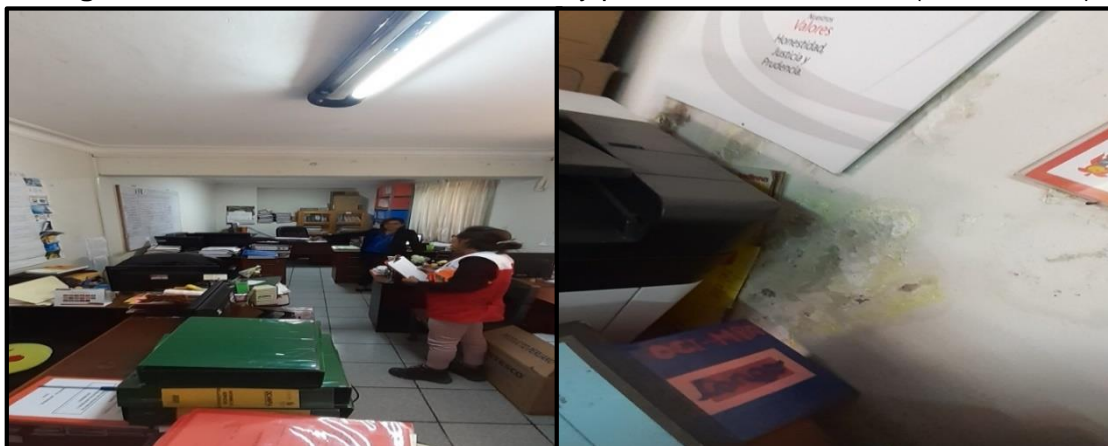
Imagen 4: Oficina de Control Institucional y personal administrativo (un ambiente).

Descripción	Observación
Iluminación:	Inadecuada iluminación en el ambiente debido a la mala ubicación de los vanos, iluminación artificial.
Ventilación	Carencia de ventilación cruzada natural.
Piso	Piso de cemento y enchapado, en malas condiciones.
Paredes	Presentan fisuras y deterioro de muros en mal estado.
Techo	Cielorraso con tarrajeo en mal estado.
Sistema eléctrico	Sistema de cableado con canaletas adosado en paredes.
Equipamiento/mobiliario	Mobiliario en mal estado, equipamiento en buenas condiciones.
Dimensiones	Cuenta con un área aproximada de 24.03 m ² .
Conclusión	Las dimensiones actuales de esta oficina no cumplen con el aforo del personal que labora, así como de las visitas diarias, (08 per/día aprox.) y el espacio necesario para la documentación y mobiliario se ubican en espacios reducidos.

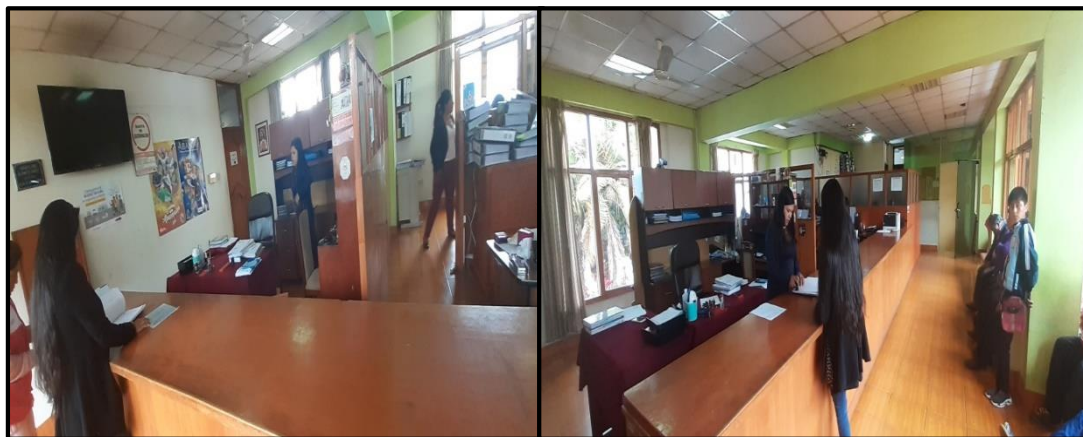
Imagen N° 5: Oficina de Secretaria General - Secretaria de Asesoría Jurídica.

Descripción	Observación
Iluminación:	Adecuada iluminación natural en el ambiente.
Ventilación	Existencia de ventilación cruzada natural.
Piso	Piso enchapado con mayólica en buen estado.
Paredes	Divisiones con muros de madera, se visualiza mal estado de las mismas.
Techo	Cielorraso con superboard en regular estado de conservación
Sistema eléctrico	Sistema de cableado con canaletas adosado en paredes.
Equipamiento/ mobiliario	Mobiliario en mal estado, equipamiento en buenas condiciones.
Dimensiones	Cuenta con un área aproximada de 12.30 m2
Conclusión	Las dimensiones actuales de esta oficina no cumplen con el aforo del personal que labora, así como de las visitas diarias, (15 per/día aprox.) y el espacio necesario para la documentación y mobiliario se ubican en espacios reducidos.

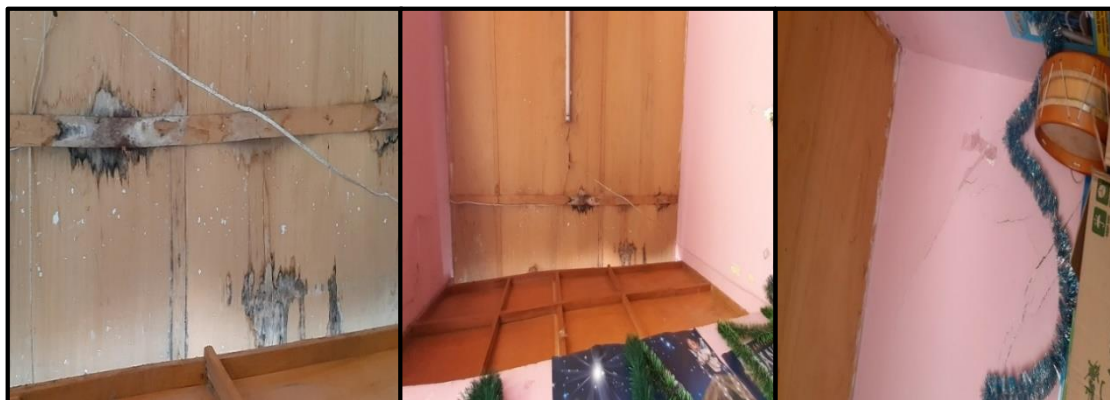
Imagen 6: Oficina de Tramite Documentario (mesa de partes).

Descripción	Observación
Iluminación:	Adecuada iluminación natural en el ambiente.
Ventilación	Existencia de ventilación cruzada natural.
Piso	Piso pulido y coloreado en mal estado.
Paredes	Divisiones con muros de adobe, fisuras y grietas en paredes.
Techo	Cielorraso con listones y triplay en malas condiciones
Sistema eléctrico	Sistema de cableado con canaletas adosado en paredes.
Equipamiento/mobiliario	Mobiliario en mal estado, equipamiento en malas condiciones.
Dimensiones	Cuenta con un área aproximada de 19.95 m2
Conclusión	Las dimensiones actuales de esta oficina no cumplen con el aforo del personal que labora, así como de las visitas diarias, (30 per/día aprox.) y el espacio necesario para la documentación y mobiliario se ubican en espacios reducidos.

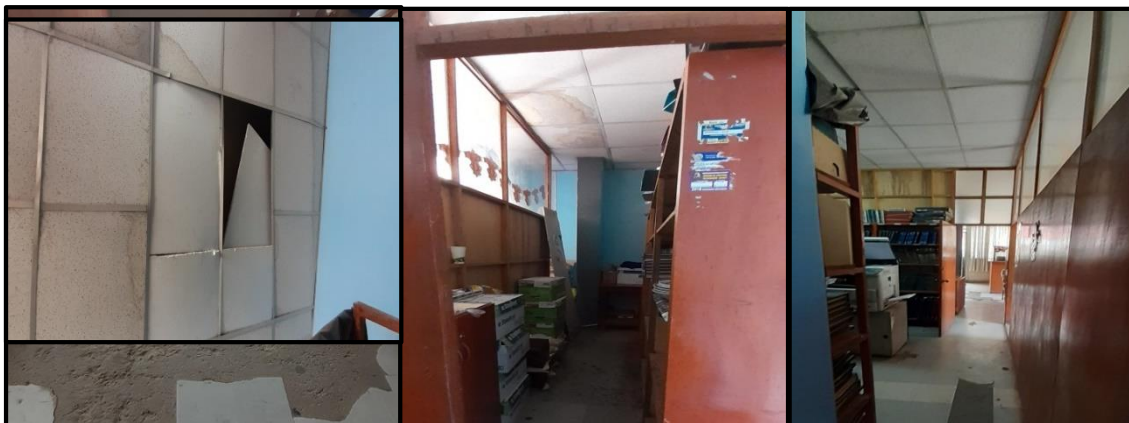
Imagen N° 7: Oficina de Registro Civil

Descripción	Observación
Iluminación:	Adecuada iluminación natural en el ambiente.
Ventilación	Existencia de ventilación cruzada natural.
Piso	Piso enchapado en mal estado.
Paredes	Divisiones con muros de concreto, fisuras y grietas en paredes.
Techo	Cielorraso con superbord en malas condiciones
Sistema eléctrico	Sistema de cableado con canaletas adosado en paredes.
Equipamiento/mobiliario	Mobiliario en mal estado, equipamiento en malas condiciones.
Dimensiones	Cuenta con un área aproximada de 60.05 m ²
Conclusión	Las dimensiones actuales de esta oficina no cumplen con el aforo del personal que labora, así como de las visitas diarias, (15 per/día aprox.) y el espacio necesario para la documentación y mobiliario se ubican en espacios reducidos.

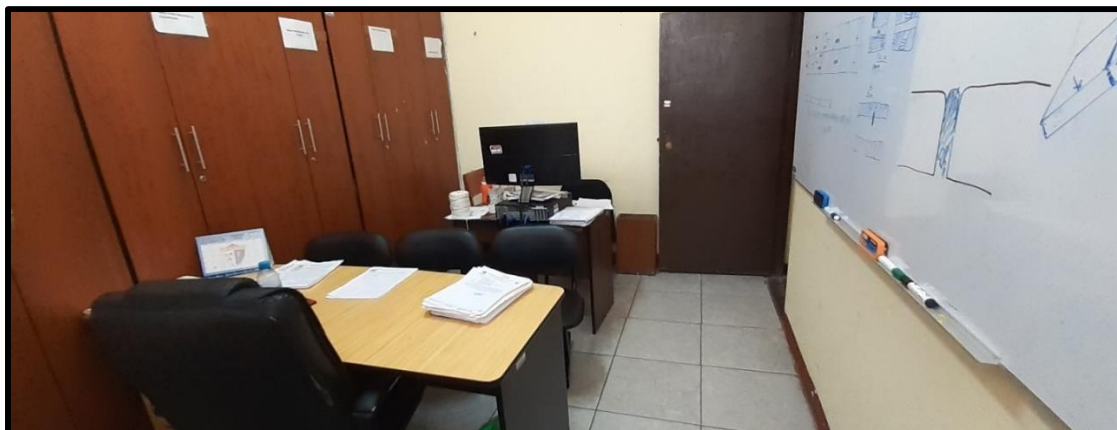
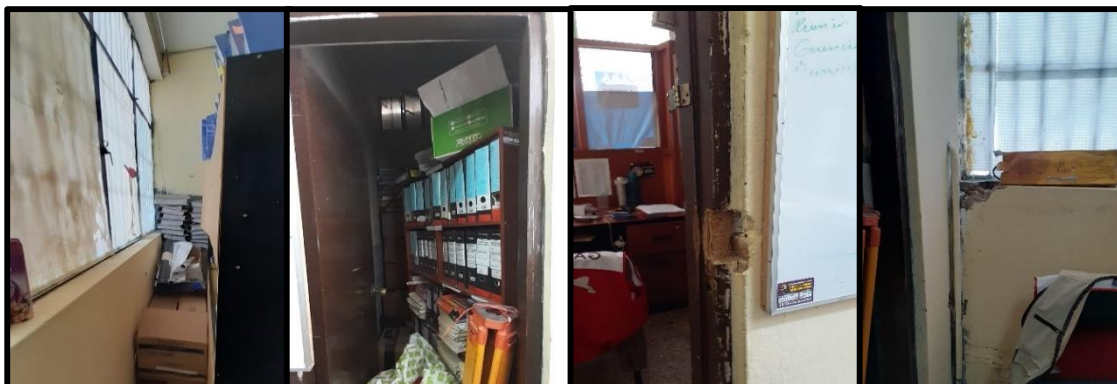
Imagen N° 8a: Oficina del gerente de acondicionamiento territorial y desarrollo urbano.

Imagen N° 8b: Estado actual de la oficina – distribución de áreas.

Descripción	Observación
Iluminación:	Falta de iluminación en el ambiente debido a la no implementación de los vanos.
Ventilación	Falta de ventilación cruzada natural.
Piso	Piso de cerámico en regulares condiciones.
Paredes	Presentan agrietamiento y deterioro, sistema de agua expuesto.
Techo	Cielorraso aparentemente en buen estado (mejorar el tarrajeo).
Sistema eléctrico	Sistema de cableado canaletas adosado.
Equipamiento/mobiliario	Falta de mantenimiento del mobiliario, las puertas presentan deterioro.
Dimensiones	Cuenta con un área aproximada de 12.47 m2
Conclusión	Las dimensiones de esta oficina no cumplen con el aforo del personal que labora, así como de las visitas diarias, (07 per/día aprox.) y el espacio necesario para la documentación y mobiliario.

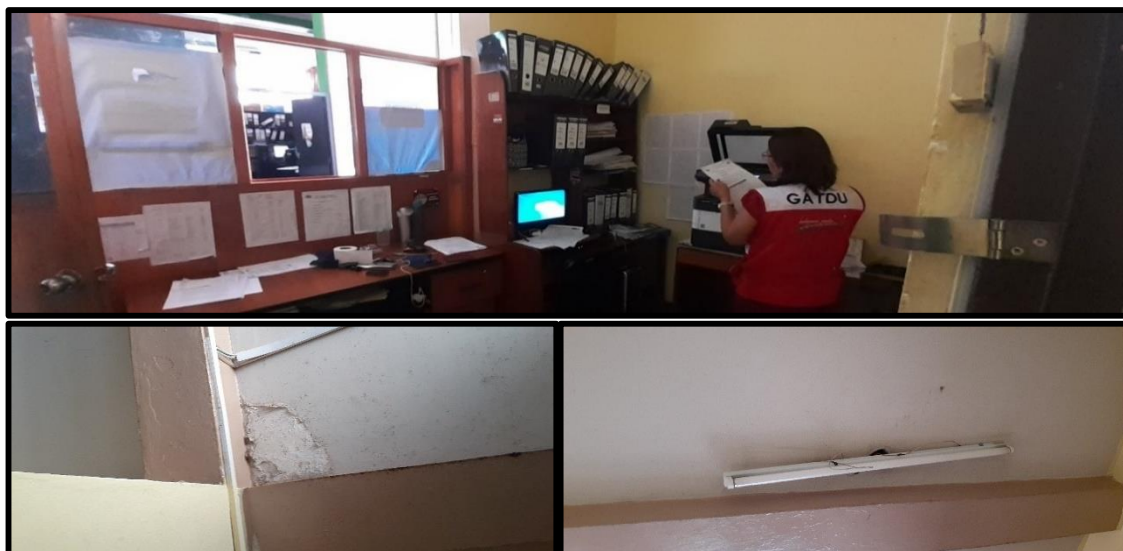
Imagen N° 9: Estado actual de la secretaria – distribución de áreas.

Descripción	Observación
Iluminación:	Adecuada iluminación en el ambiente debido a la ubicación.
Ventilación	Adecuada ventilación en el ambiente, debido a la ubicación (el ambiente se encuentra al ingreso del pabellón 01) y la división con triplay a media altura.
Piso	Piso de terrazo pulido, en regulares condiciones.
Paredes	Presentan agrietamiento y humedad por filtración.
Techo	Cielorraso con presencia de humedad por filtración.
Sistema eléctrico	Cableado con canaletas adosadas, instalaciones eléctricas expuestas.
Equipamiento/mobiliario	Falta de mantenimiento del mobiliario.
Dimensiones	Cuenta con un área aproximada de 7.27 m ²
Conclusiones	Las dimensiones actuales de esta oficina no cumplen con el aforo del personal que labora, así como de las visitas diarias.

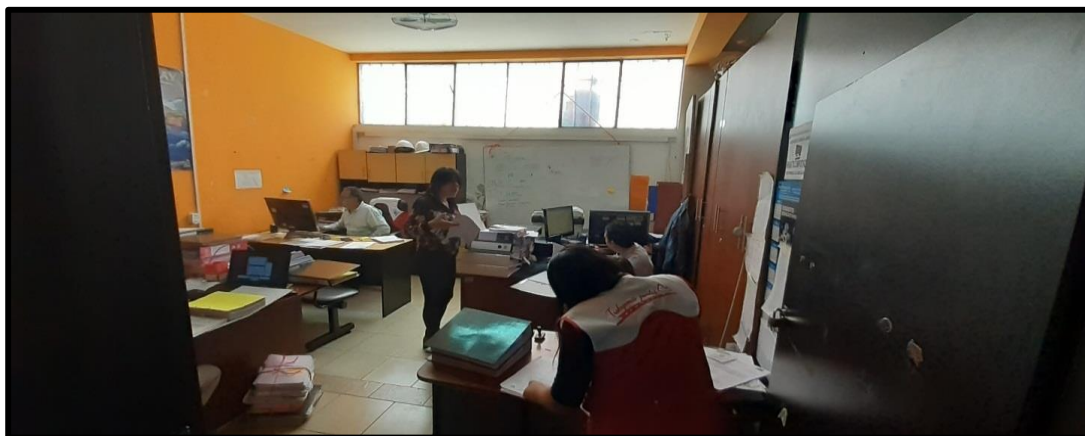
Imagen N° 10a: Estado actual de la secretaria – presencia de humedad por filtración, instalaciones eléctricas expuestas, esta área de secretaria se encuentra adecuado en el pasillo.

Descripción	Observación
Iluminación:	Presencia de iluminación natural media en la oficina del sub gerente, falta de iluminación en la oficina de obras públicas y privadas debido a la no implementación de vanos.
Ventilación	Falta de ventilación cruzada natural.
Piso	Piso de cerámico de terrazo pulido en regulares condiciones.
Paredes	Divisiones con triplay y mobiliario.
Techo	Cielorraso en buen estado.
Sistema eléctrico	Falta de tomacorrientes, sistema de cableado canaletas adosadas.
Equipamiento/mobiliario	Falta de mantenimiento del mobiliario.
Dimensiones	Cuenta con un área aproximada de 54.33 m2
Sistema eléctrico	Las dimensiones actuales de esta oficina no cumplen con el aforo del personal que labora, así como de las visitas diarias, (05 per/día aprox.).

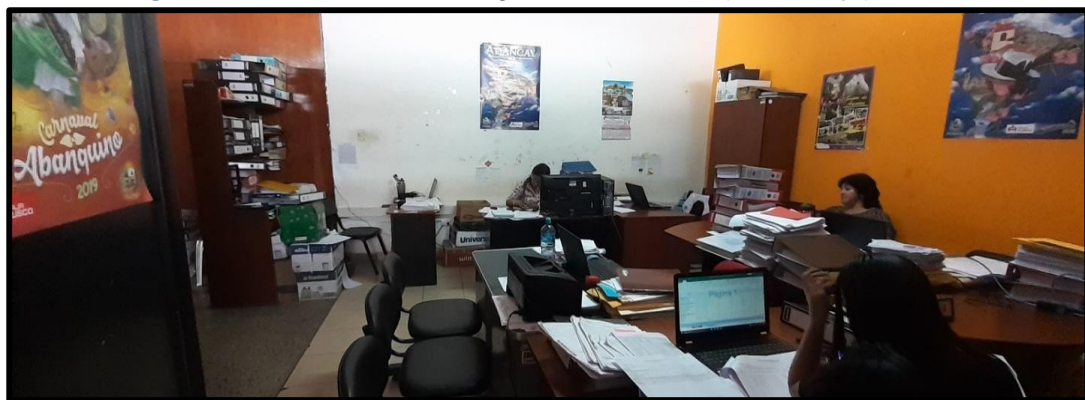
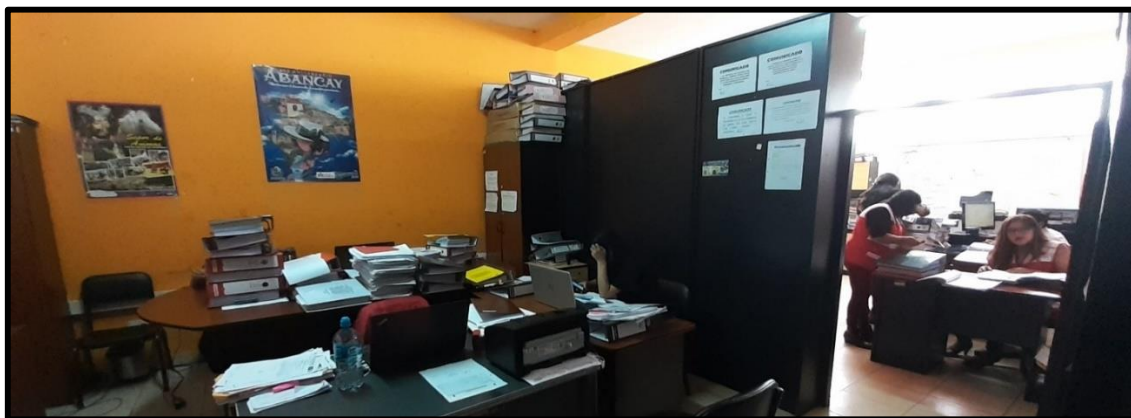
Imagen N° 10b: Oficina del subgerente de obras públicas y privadas.

Imagen N° 10c: Estado actual de la oficina y distribución de ambientes.

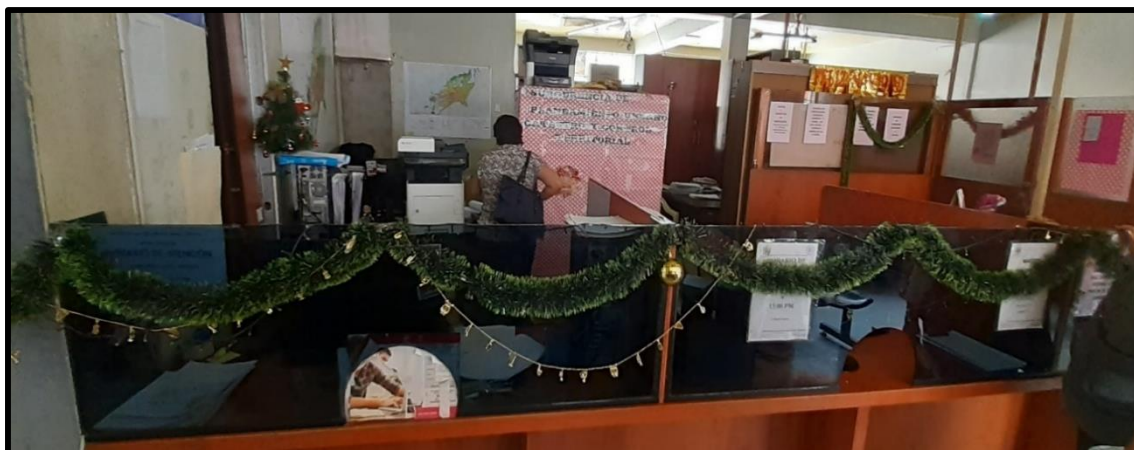
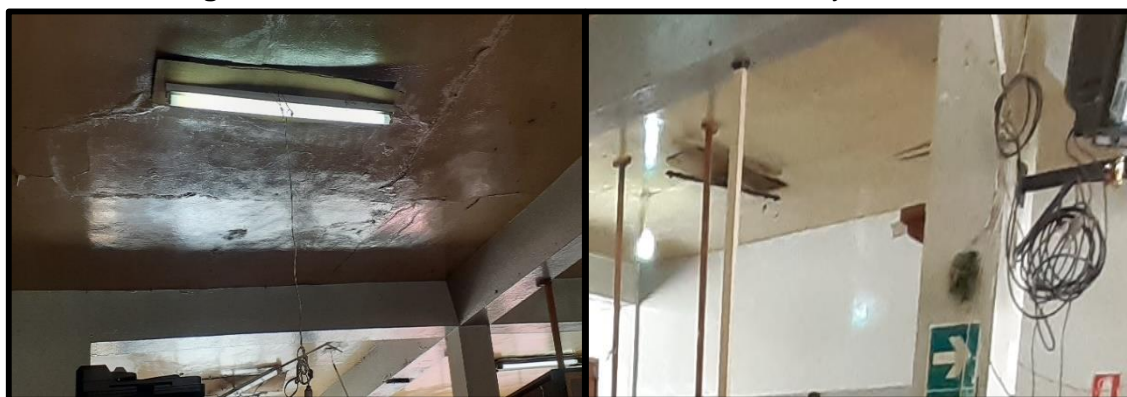
Imagen N° 11a: Estado actual de la oficina de catastro y control territorial.

Imagen N° 11b: Estado actual del sistema eléctrico y cielorraso.

Descripción	Observación
Iluminación:	Presencia de iluminación natural media.
Ventilación	Adecuada ventilación natural, por la división con triplay a media altura.
Piso	Piso de cerámico que presenta deterioro.
Paredes	Divisiones con triplay y vidrio para la atención al público.
Techo	Cielorraso presenta agrietamiento y humedad por filtración.
Sistema eléctrico	Sistema eléctrico expuesto, en mal estado, cableado por canaletas adosadas.
Equipamiento/ mobiliario	Falta de mantenimiento del mobiliario, ordenadores en mal estado.
Dimensiones	Cuenta con un área aproximada de 31.01 m ² .
Equipamiento/ mobiliario	Las dimensiones actuales de esta oficina no cumplen con el aforo del personal que labora, así como de las visitas diarias, (05 per/día aprox.) a la sub gerencia.

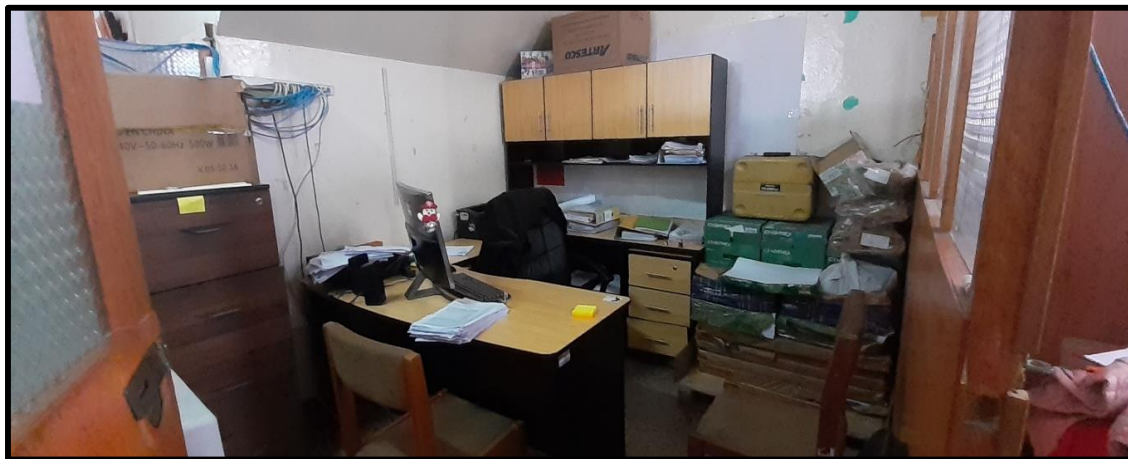
Imagen Nº 12: Oficina del subgerente de estudios y proyectos.

DESCRIPCIÓN	OBSERVACIÓN
Iluminación:	Falta de iluminación en el ambiente debido a la no implementación de vanos.
Ventilación	Falta de ventilación cruzada natural.
Piso	Piso de terrazo pulido, en regulares condiciones.
Paredes	Divisiones con triplay, en mal estado
Techo	Presentan humedad
Sistema eléctrico	Instalaciones eléctricas expuestas, carencia de tomacorrientes, sistema de cableado adosado en canaletas.
Equipamiento/ mobiliario	Insuficiencia de mesas, sillas.
Dimensiones	Cuenta con un área aproximada de 8.58 m ² .

Las dimensiones actuales de esta sub gerencia no cumple con el aforo concurrente a las visitas diarias (05 per/día aprox.)
--	--

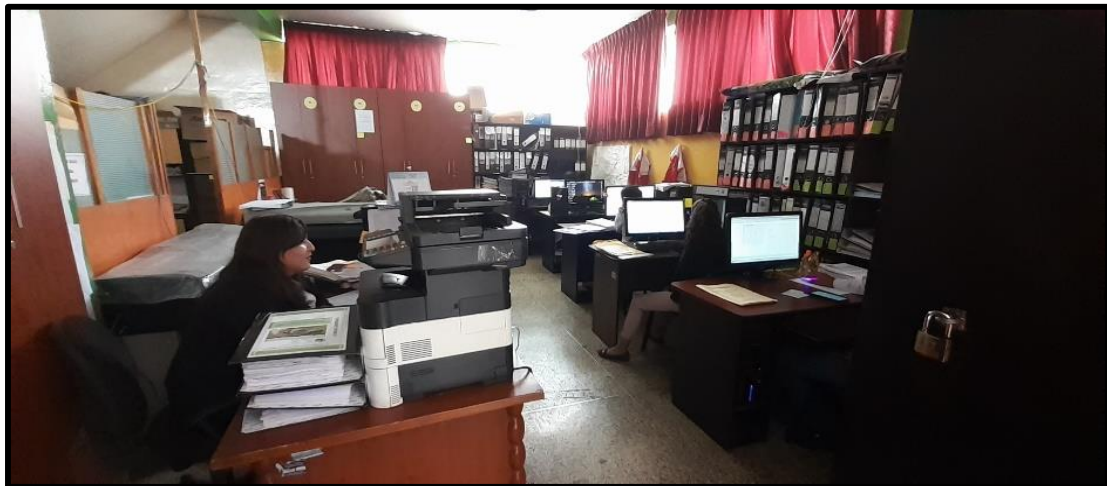
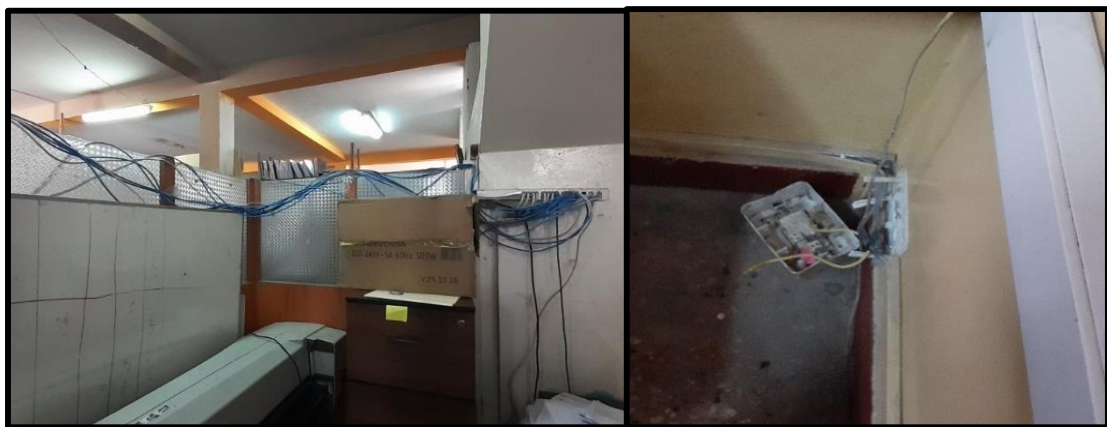
Imagen N° 13a: Oficina de estudios y proyectos se puede visualizar la incomodidad por el poco espacio que existe para una buena distribución (ambiente reducido).

Imagen 2b: Estado actual de la oficina de estudios y proyectos, instalaciones expuestas, I.E. adosadas en pares inadecuadas.

Descripción	Observación
Iluminación:	Escasa iluminación natural, ambiente iluminado artificialmente.
Ventilación	Falta de ventilación cruzada natural.
Piso	Piso de terrazo pulido, en regulares condiciones.
Paredes	Presentan humedad.
Techo	Cielorraso en buen estado (mejorar el tarrajeo)
Sistema eléctrico	Falta de tomacorrientes, sistema de cableado canaletas adosado, instalaciones expuestas.
Equipamiento/mobiliario	Falta de mesas, sillas, escritorios y ordenadores.
Dimensiones	Cuenta con un área aproximada de 29.84 m2

Conclusión	Las dimensiones actuales de esta oficina no cumplen con el aforo del personal que labora, así como de las visitas diarias, (05 per/día aprox.).
------------	---

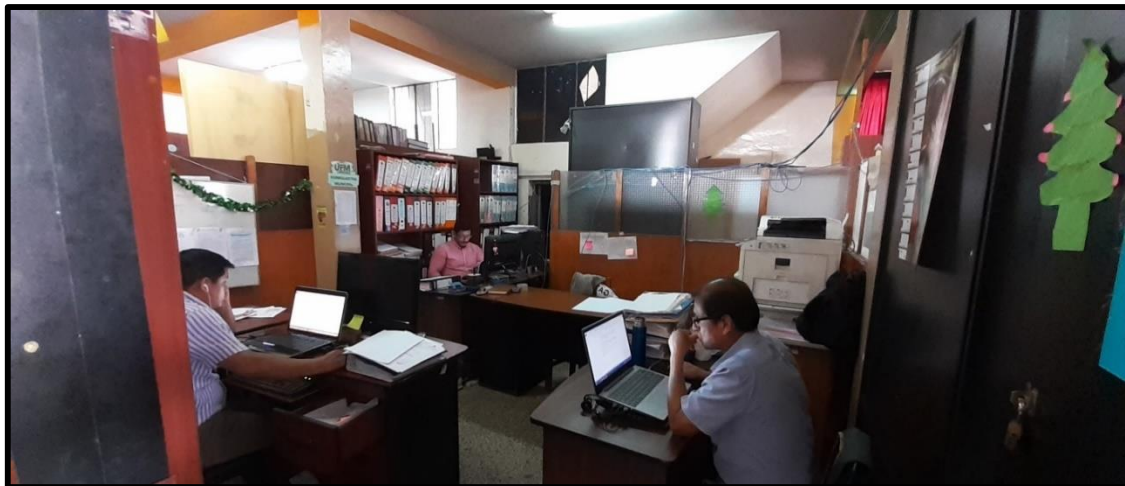
Imagen 3: Oficina de estudios y proyectos (Unidad formuladora).

Descripción	Observación
Iluminación:	Falta de iluminación natural en el ambiente debido a la no implementación de vanos, ambiente iluminado artificialmente.
Ventilación	Falta de ventilación cruzada natural.
Piso	Piso de terrazo pulido, en regulares condiciones.
Paredes	Divisiones con triplay, en mal estado
Techo	Cielorraso en buen estado (mejorar el tarrajeo)
Sistema eléctrico	Falta de tomacorrientes, sistema de cableado canaletas adosado, instalaciones expuestas.
Equipamiento/mobiliario	Falta de sillas y mantenimiento del mobiliario.
Dimensiones	Cuenta con un área aproximada de 15.40 m2.
Equipamiento/mobiliario	Las dimensiones actuales de esta oficina no cumplen con el aforo del personal que labora, así como de las visitas diarias, (03 per/día aprox.).

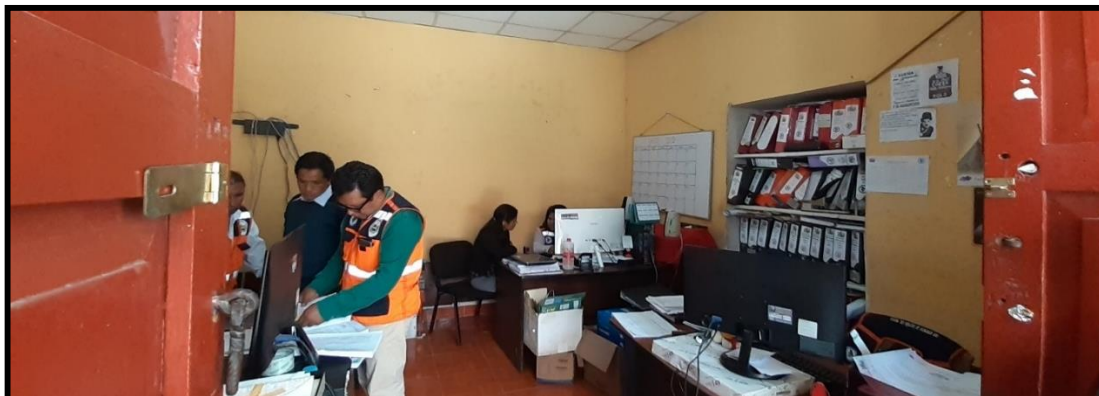
Imagen N° 15: Oficina de estudios y proyectos (Unidad formuladora).

Descripción	Observación
Iluminación:	Falta de iluminación natural en el ambiente.
Ventilación	Carencia de ventilación cruzada natural.
Piso	Piso de cemento pulido y coloreado en mal estado.
Paredes	Divisiones con muros de bloques de adobe en regular estado.
Techo	Cielorraso con enchaclado de maguey y tarrajado con yeso, en buen estado.
Sistema eléctrico	Carencia de tomacorrientes, interruptores, sistema de cableado adosado en pared con canaletas, I.E. expuestas.
Equipamiento/mobiliario	Carencia de mantenimiento del mobiliario y/o equipo.
Dimensiones	Cuenta con un área aproximada de 19.20 m ² Las dimensiones actuales de esta oficina no cumple con el aforo del personal que labora, así como de las visitas diarias, (8 per/día aprox.)

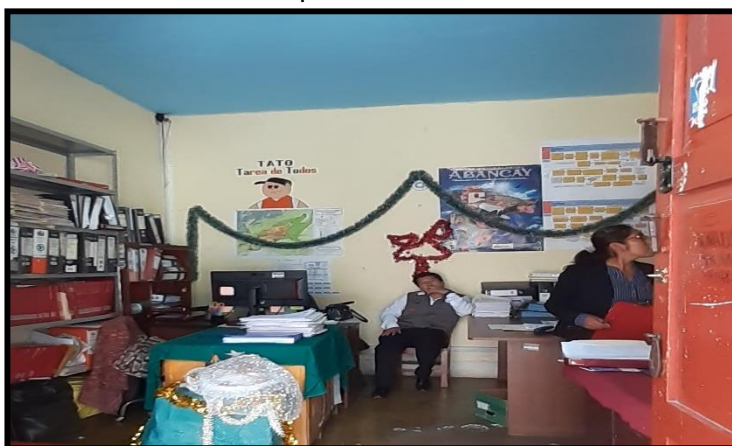
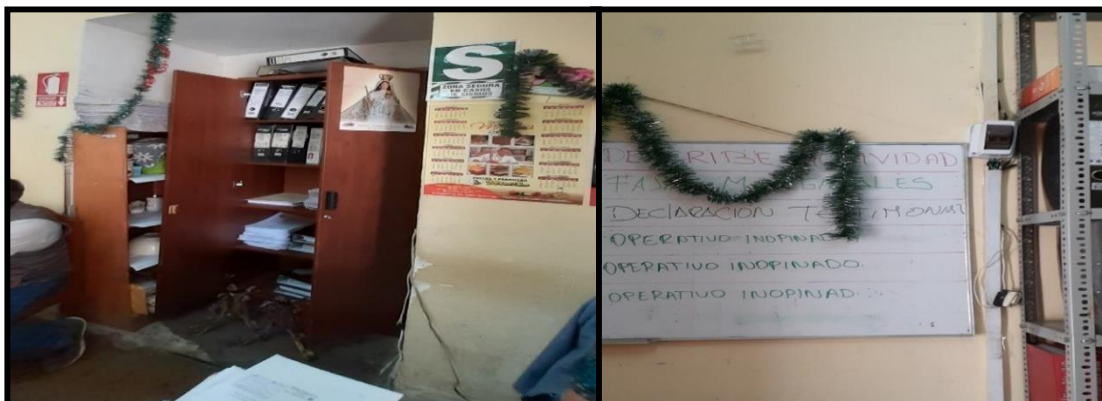
Imagen 4a: Oficina de ITSE, en la imagen podemos visualizar el espacio reducido en la que se labora.

Imagen 16b: Oficina de ITSE, I.E. expuestas y adosadas, mobiliarios en mal estado.

Descripción	Observación
Iluminación:	Falta de iluminación natural en el ambiente debido a la deficiencia de los vanos.
Ventilación	Carencia de ventilación cruzada natural.
Piso	Piso de cemento pulido y coloreado en mal estado.
Paredes	Divisiones con muros de bloques de adobe en regular estado de conservación.
Techo	Cielorraso con enchaclado de maguey y tarrajado con yeso, en buen estado.
Sistema eléctrico	Carencia de tomacorrientes, interruptores, sistema de cableado adosado en pared con canaletas, I.E. expuestas.
Equipamiento/mobiliario	Carencia de mantenimiento del mobiliario y/o equipo.
Dimensiones	Cuenta con un área aproximada de 16.49 m ²
Conclusión	Las dimensiones actuales de esta oficina no cumplen con el aforo del personal que labora, así como de las visitas diarias, (10 per/día aprox.).

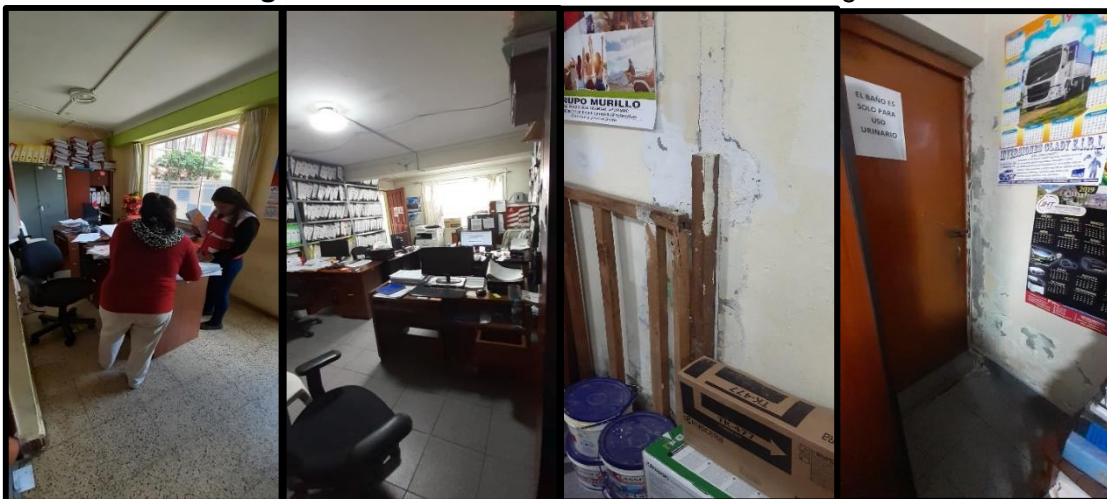
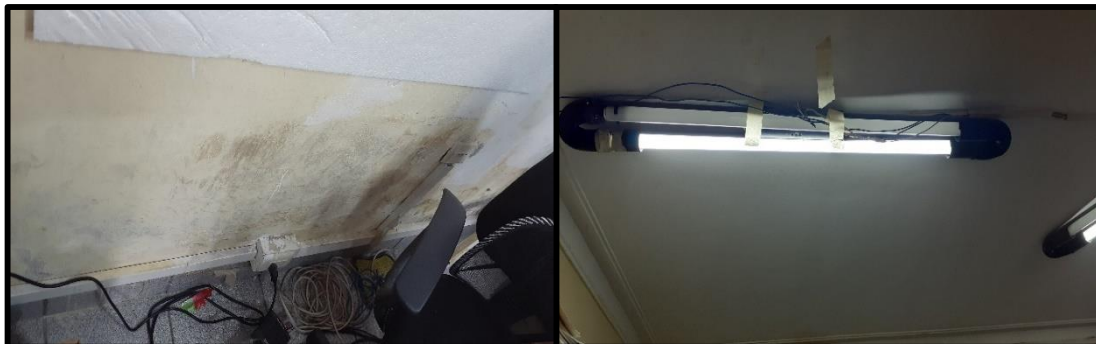
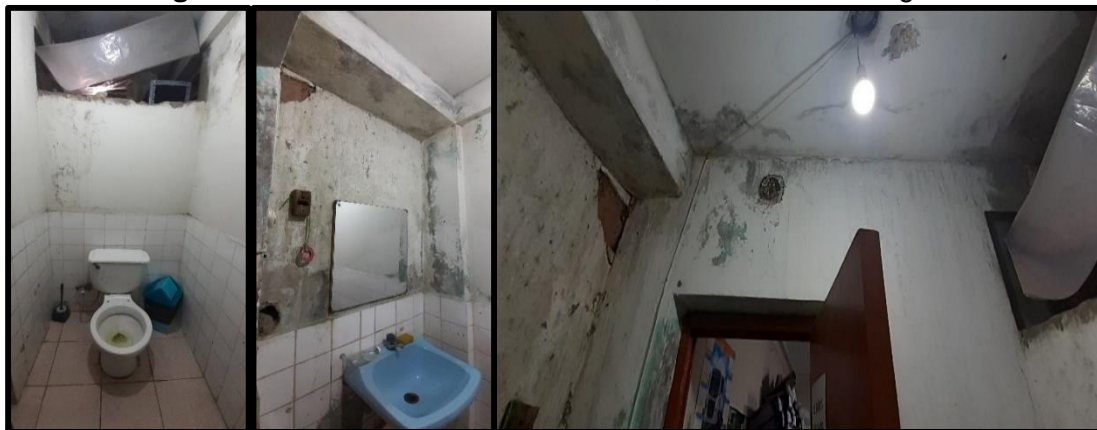
Imagen N° 18a: Estado actual de la oficina de logística

Imagen N° 18b5: Estado actual del sistema, cableado y luminarias.

Imagen N° 18c6: Estado actual del baño, de la oficina de logística.

Descripción	Observación
Iluminación:	Falta de iluminación natural en la subgerencia debido a la no implementación de vanos, ambiente iluminado artificialmente, secretaria con adecuada iluminación natural.
Ventilación	Falta de ventilación cruzada natural en la oficina del subgerente.
Piso	Piso de cerámica, en regulares condiciones.
Paredes	Presentan humedad infiltración lateral (subidas capilares), presencia de hongos que ocasionan mal olor en el ambiente.
Techo	Presencia de humedad.
Sistema eléctrico	Sistema de cableado canaletas adosado e instalaciones expuestas. Falta de tomacorrientes respecto al personal que labora en la oficina.
Equipamiento/mobiliario	Falta mantenimiento del mobiliario.
Dimensiones	Cuenta con un área aproximada de 58.03 m2.
Conclusión	Las dimensiones actuales de esta oficina no cumplen con el aforo del personal que labora.

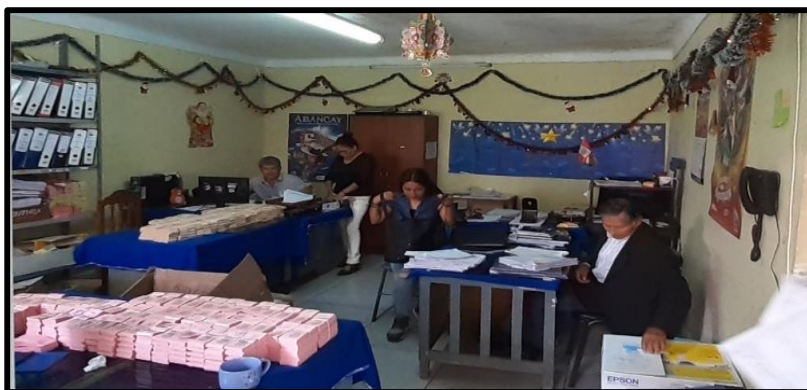
Imagen N° 197: Estado actual de la oficina de almacén.

Descripción	Observación.
Iluminación:	Iluminación natural media, ambiente iluminado artificialmente.
Ventilación	Falta de ventilación cruzada.
Piso	Piso de cerámica, en regulares condiciones.
Paredes	Presentan humedad y agrietamiento.
Techo	Presencia de humedad e infiltración.
Sistema eléctrico	Sistema de cableado canaletas adosado e instalaciones expuestas.
Equipamiento/mobiliario	Falta mantenimiento del mobiliario.
Dimensiones	Cuenta con un área aproximada de 20.58 m ² Las dimensiones actuales de esta oficina no cumplen con el aforo del personal que labora.

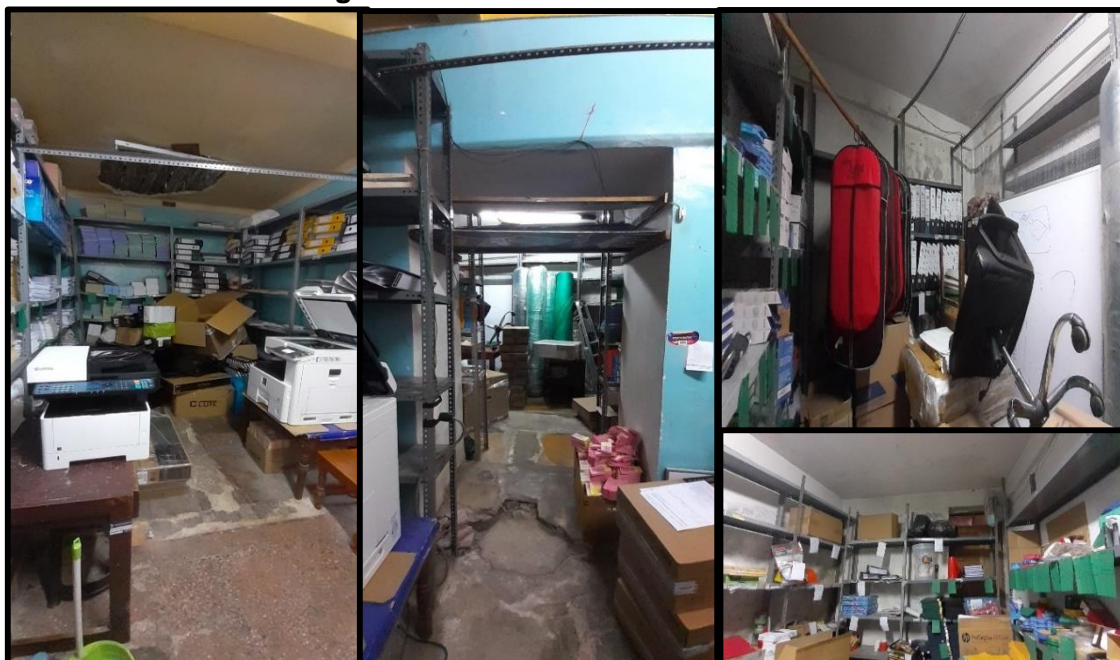
Imagen N° 208: Estado actual del almacén.

Descripción	Observación
Iluminación:	Falta de iluminación natural, debido a la no implementación de vanos (ambiente iluminado artificialmente)
Ventilación	Falta de ventilación cruzada (olor a humedad en el ambiente)
Piso	Piso de cemento pulido en malas condiciones, presentan desgaste y figuración.
Paredes	Presentan humedad infiltración lateral (subidas capilares), deterioro en la pintura, presencia de moho que ocasionan malos olores en el ambiente.
Techo	Presenta agrietamiento y caídas del cielorraso, así como también humedad e infiltración.
Sistema eléctrico	Sistema de cableado canaletas adosado e instalaciones expuestas.
Equipamiento/mobiliario	Falta mantenimiento del mobiliario.
Dimensiones	Cuenta con un área aproximada de 20.58 m ² Las dimensiones actuales de esta oficina no cumplen con el aforo del personal que labora.
