试验报告

报告编号: GDGT-H/R-2022-10014

样品名称: EC2132 240kw 直流充电桩;
样品编号: 2022-10014-1#; (实验室自编号)
样品型号/规格: EC2132;
样品数量: 1PC;
样品尺寸 (mm): 1200*1000*2100;
样品重量 (kg): 400;
来源方式: 由委托方送样;
来样日期: 2022.10.08;
样品状况: 试验前, 常温下受试样品经目视检查, 外观完好。

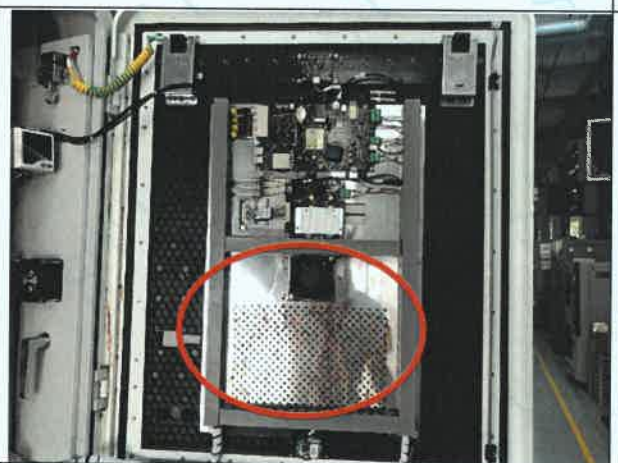
图9 试验后内部检查

1) 受试样品已按照试验依据和条件完成试验, 试验过程中样机工作状态正常; 试验后检查, 样品表面、内部部分有锈蚀现象, 详见图 9~图 14。
