장비구매/수리 기안서

문서번호	기술관리팀-보도기술관리파트-2023-00586	신청구분	장비구매/수리 기안서
기안부서	기술관리팀-보도기술관리파트	시행일자	2023-12-07 ~ 2023-12-07
기안자	최새름	보존기간	5년
기안일자	2023-12-06 16:17	시행자	최새름
결재	파트장	팀장	대표이사
	노규민 기결	강병규 기결	윤영섭 기결
합의			
수신참조	경영기획팀		
제목	오픈스튜디오 무선마이크 수신 장애 조치 기안서

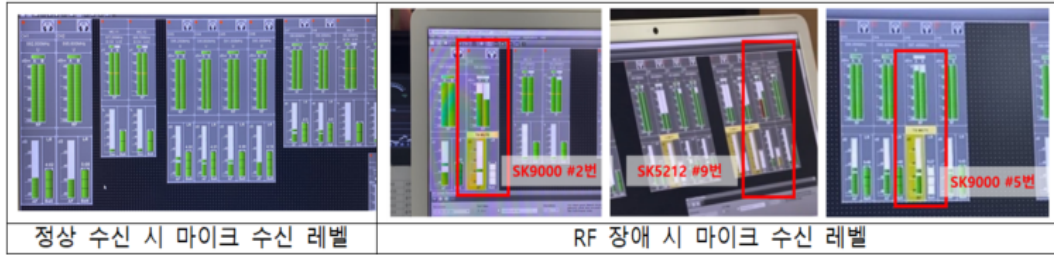
1. 장애 증상 : 'RF 감쇄 장애'로 인한 오디오 수음 불량
 - **RF(Radio Frequency) 감쇄 장애 : 불특정 원인으로 인한 주파수 간섭 장애로 송, 수신이 원활하지 않아 오디오 수음이 정상적으로 이루어지지 않음
 - 'RF 감쇄 장애'는 내/외부 무선 주파수 간섭, 장비 장애, 전력 손실, 사용 주파수의 적정성 등이 원인이 될 수 있음.

- 외부에서 발생 된 불특정 주파수의 인입이 용이한 오픈 스튜디오는 고도화 된 장비로 정밀한 점검이 필요함.
- 오픈 스튜디오 장애 사례

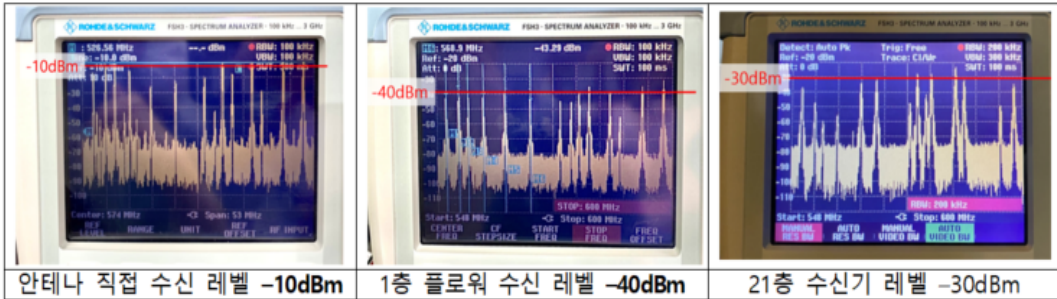
무선 마이크 수신 장애

- 마이크 송/수신기, 안테나 등 장비 결함은 발견 되지 않음
- 주변 발생 주파수는 대역이 달라 직접 영향 없음.
- 1층 수신 레벨 값과 21층 수신 레벨 값이 거의 동일한 것을 보아 층간 감쇄는 없음.
- 1층 ↔ 21층 연결 케이블에 중간 부스터가 있어 신호가 확장하여 -10dBm 향상됨.
- 지향성의 안테나 위치가 대형 LED 뒤쪽에 위치하여 플로워에서 송신하는 무선 마이크의 주파수를 가렸을 것으로 판단 됨.

- 안테나 설치 위치에서 측정했을 때 보다 1층 플로워에서 측정한 값이 -20dBm 차이로 확연히 떨어져있는 것을 확인 할 수 있음.

- 1. 안테나 위치 조정
- 대형 LED 뒤쪽에 위치한 AD3700(SK5212 수신용 안테나) 안테나를 전면에 재배치하여 수신 음영 지역을 개선
- 수신률 향상 확인

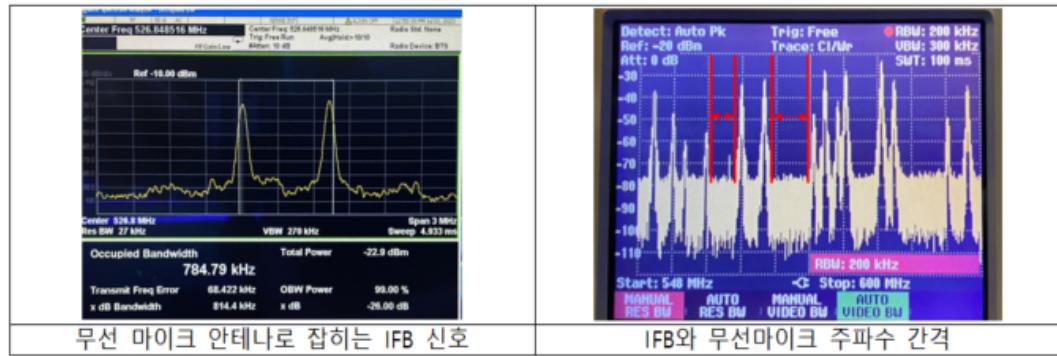
2. IFB혼간섭

- IFB 송/수신기, 안테나 등 장비 결함 없음.
- 무선 마이크 주파수 대역과 IFB 주파수 대역의 간격이 넓기 때문에 직접 영향 없음.
- 송신을 하는 무선 마이크와 수신을 하는 IFB 장비가 서로 밀접하게 붙어있어 간섭이 발생되었을 것으로 판단 됨

- IFB, 무선 마이크를 출연자가 착용할 시 일정 간격을 두고 착용하도록 조정 후 개선.

- IFB 혼간섭 장애는 수신을 하는 IFB 안테나와 송신을 하는 마이크 안테나가 수행하는 역할이 달라 근접 착용 시 간섭 노이즈가 발생했을 것으로, 착용 간격이 좁은 여자 출연자에게서 주로 나타남. 의상팀의 협조를 받아 거치 밴드를 이용하여 간격을 두고 착용할 수 있도록 조치 함.

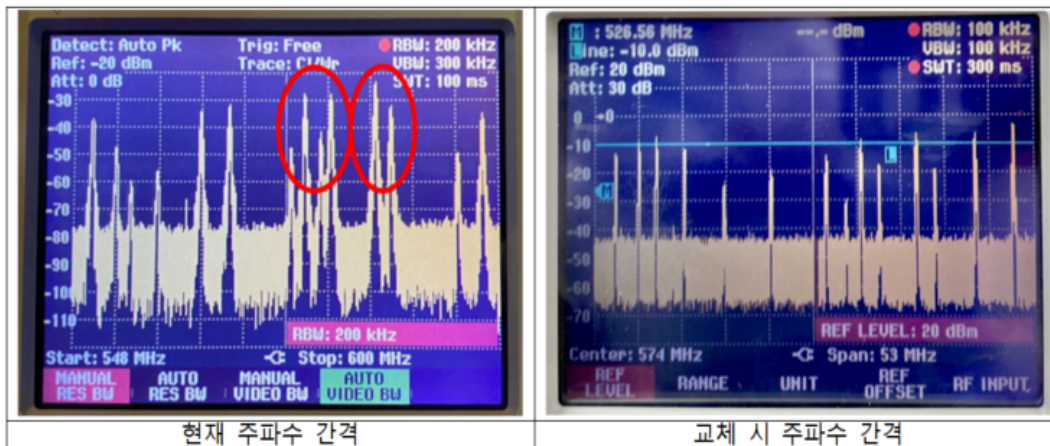
3. 클린 주파수 테이블 확보

- 점검 결과 현재 사용 중인 무선 마이크 주파수는 대역이 밀접하게 붙어 있어 imd(상호 변조 왜곡 : 두개 이상의 다른 주파수가 출력 시 서로 간섭을 일으키는 현상)현상으로 인한 장애가 발생 될 수 있어 외부 주파수 인입이 많은 오픈 스튜디오 환경에 맞지 않는 것으로 확인 됨. 오픈 스튜디오 주변 환경과 장비 특성을 고려하여 계산된 클린 주파수를 확보하여 장애에 대비 하도록 함.

- 현재 사용 중인 무선 마이크의 주파수 대역이 밀접하여 간접적 영향이 있을 수 있어 추후 교체 하는 것이 적절함.
- 오픈 스튜디오 주변 환경과 장비 특성을 고려하여 계산된 클린 주파수를 확보.
