장비구매/수리 기안서

문서번호	기술관리팀-보도기술관리파트-2022-00061	신청구분	장비구매/수리 기안서
기안부서	기술관리팀-보도기술관리파트	시행일자	2022-02-08 ~ 2022-02-08
기안자	최새름	보존기간	5년
기안일자	2022-02-07 18:51	시행자	최새름
결재	파트장	팀장	대표이사
	<b>강병규</b> 기결	<b>이익주</b> 기결	<b>윤영섭</b> 기결
합의			
수신참조	경영기획팀		
제목	'김진의 돌직구쇼' 방송 장애 조치 보고-카메라 화면 장애

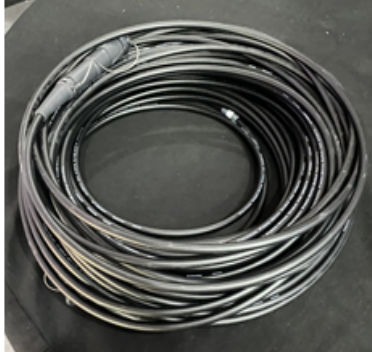
신규 카메라 케이블	AT 보드

- ▶ 1월 4일
  - 1) 방송 종료 후 카메라 케이블 및 카메라 광 커넥터 점검
  - 2) 카메라 케이블 교체
    - 담당업체 : BJS
    - 사유 : 카메라 케이블 신호 전달 불량 추정
    - 내용 : 신규 케이블(50M 광 케이블)로 교체
  - 3) CCU AT보드(싱크 젠락 기능을 하는 보드) 교체
    - 담당업체 : GMS
    - 사유 : 카메라 CCU 싱크 신호 불량 추정
    - 내용 : 정상 작동하는 CCU#6번 AT보드와 장애가 발생한 CCU#4번 AT보드를 교체하여 10:30~16:00까지 연결 테스트 진행 테스트 진행

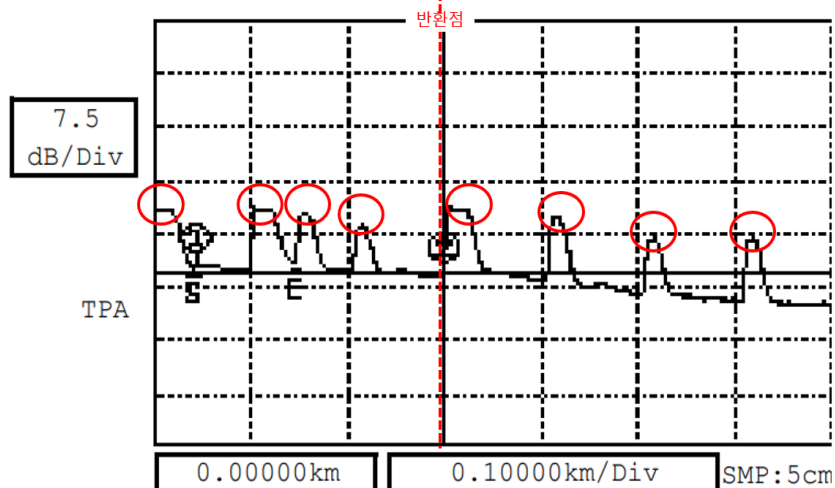
카메라→50M케이블→야외월박스→3층 광패치→21층 CCU→3층 광패치→야외월박스 →50M케이블→카메라

- ① 월박스 및 카메라 케이블에 데이터를 송/수신하여 그래프로 표시함.
- ② 그래프에서 위로 표시된 부분이 광커넥터 접합 부분
- ③ 중간 부분이 되돌아오는 수신 부분
- ④ 그래프가 아래로 표시되면 결함이 있는 것으로 발견되지 않음.

결함 부분은 발견되지 않았으며 1층과 21층 층간 레벨 감소도 정상범위 안에 있음.

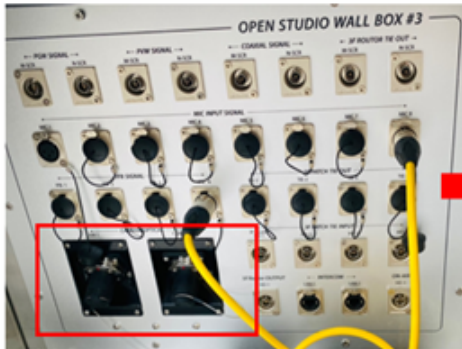
교체 전

- 사유 : 월박스 광커넥터 연결 단자가 바닥에 밀접해있어 케이블 연결 시 케이블이 구부러져 신호 전달이 제대로 이루어지지 않아 장애 발생의 원인 될 수 있을 것으로 추정

① 월박스 신호 재배열

② 광 커넥터 모듈 교체

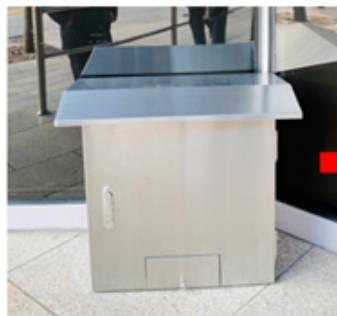
교체 전

- 사유 : 카메라 광 커넥터는 빛으로 데이터를 송/수신하는 시스템으로 먼지 등이 유입 시 신호 장애가 발생되므로, 외부에 있는 월박스가 미세먼지 등의 환경적 영향을 많이 받았을 것으로 추정

① 야외 월박스 위에 카메라 케이블 거치대 신설

② 짧은 카메라 케이블로 월박스에 고정

③ 카메라 연결용 50m 케이블 신규 설치
