장비구매/수리 기안서

문서번호	기술관리팀-보도기술관리파트-2025-00436	신청구분	장비구매/수리 기안서
기안부서	기술관리팀-보도기술관리파트	시행일자	2025-08-03 ~ 2025-08-03
기안자	최새름	보존기간	5년
기안일자	2025-08-01 17:25	시행자	최새름
결재	파트장	팀장	대표이사
	이익주 기결	강병규 기결	윤영섭 기결
합의			
수신참조	경영기획팀		
제목	중계차 카메라 렌즈 오버홀

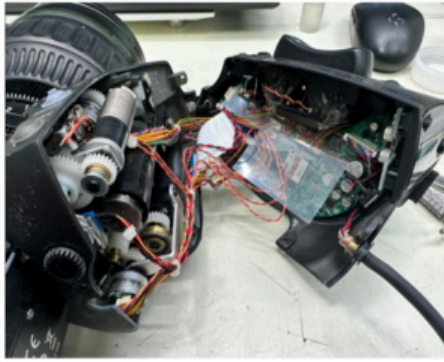
동작부 분해

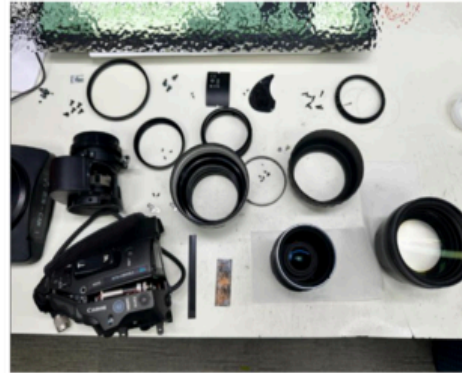
렌즈 유리 분리 클리닝 작업

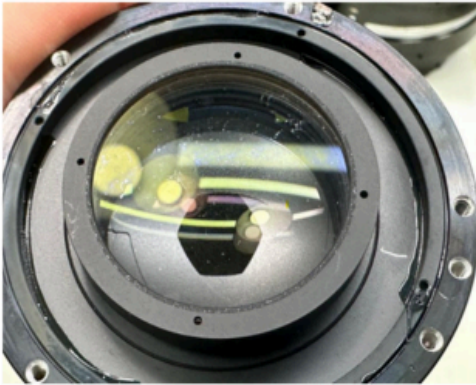
조리개부 얼룩 확인

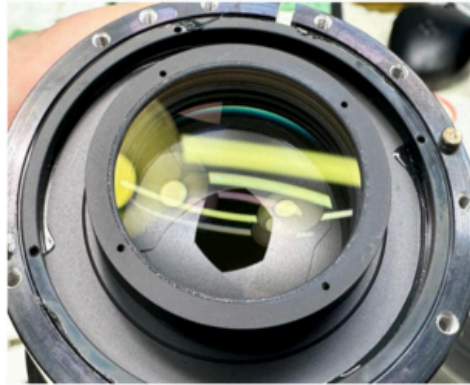
클리닝 작업

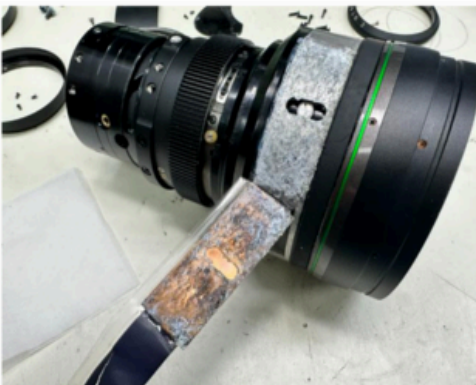
줌 동작부 분해

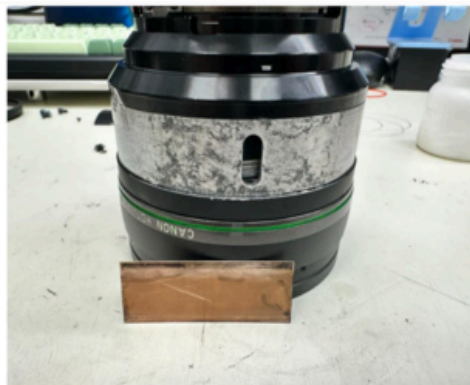
클리닝 및 부품 교체

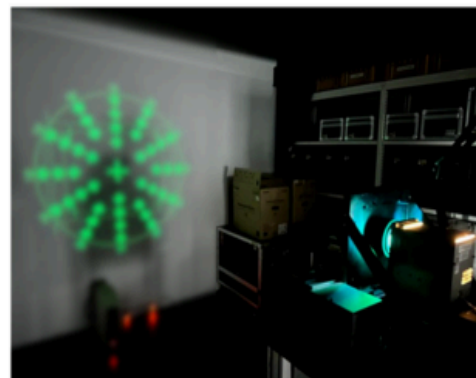
빛 투과 테스트

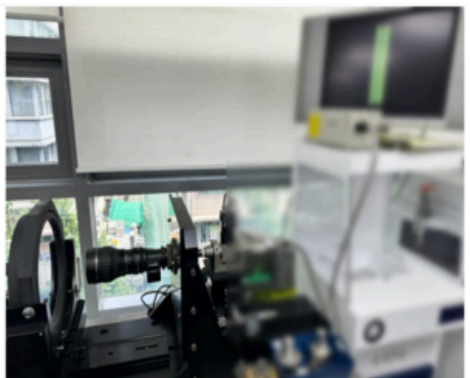
동작 테스트
