REVISION TECNICA INGRESO VEHICULAR

Fecha	03 junio 2025	Hora	10:00 am
Cliente	Laura Rueda	No. Contacto	3007859976

Placa	Ciudad	Marca	Modelo	Color	Año
MHV927	Barranquilla	Nissan	March sense	Blanco	2013
Precio sugerido: \$20.000.000			(valor sugerido en base a estado físico y mecánico del vehículo)

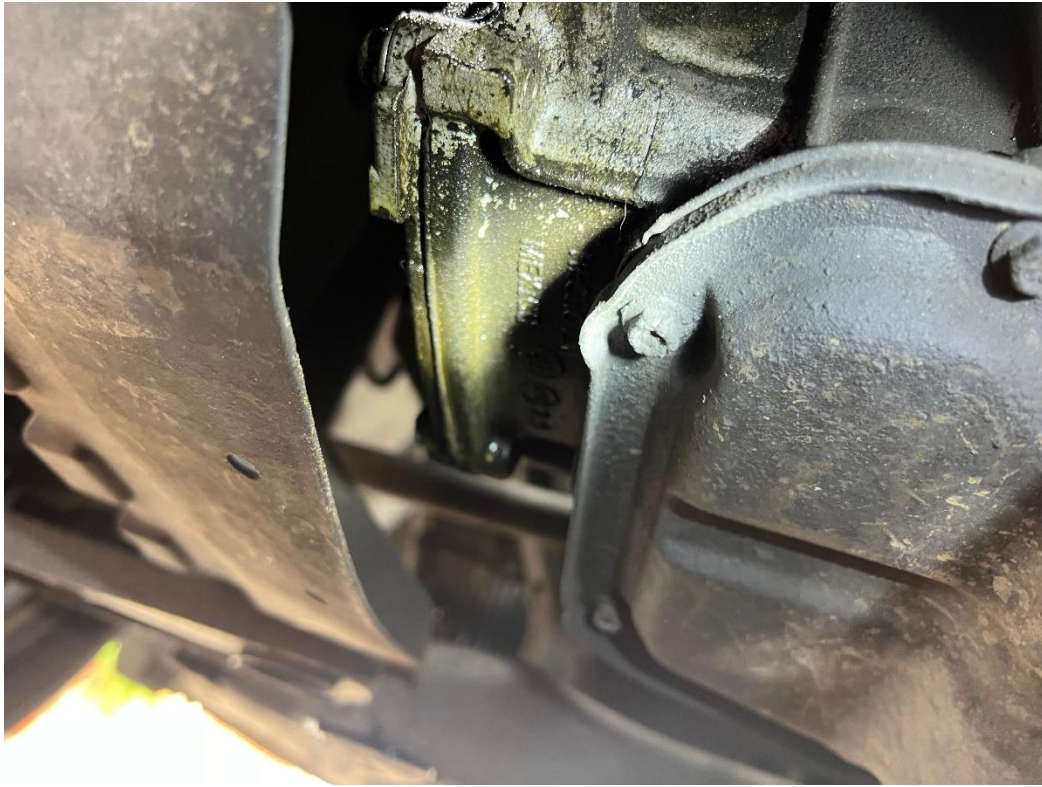
Imagen 1. Fuga de motor por el lado del sello del cigüeñal

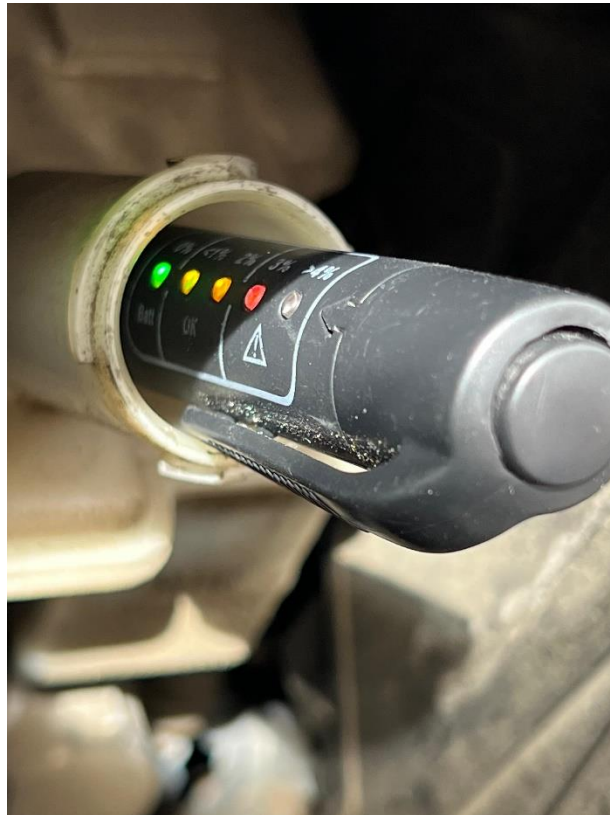
Nivel %: 3%

Imagen 2. Líquido freno al 3%

Recomendaciones: se recomienda cambio

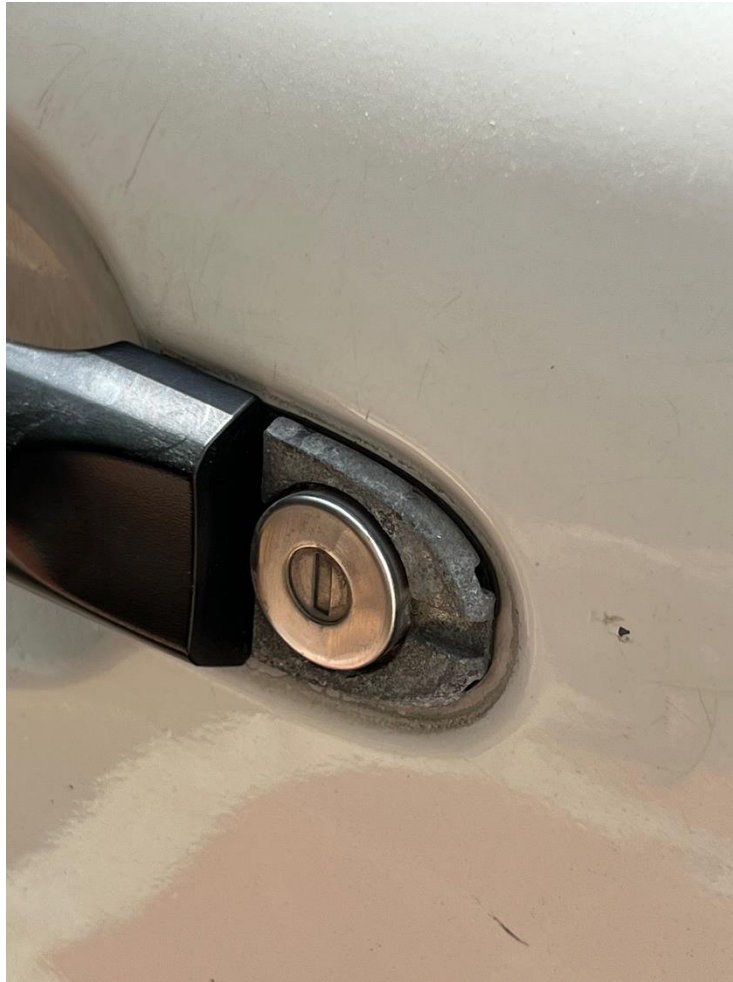
Imagen 3. Chapa de la puerta no tiene

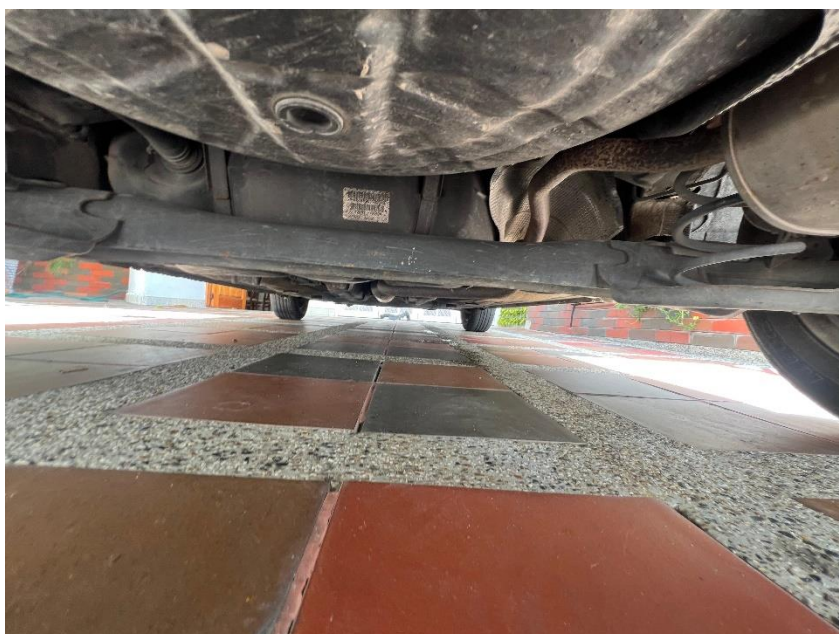
Imagen 4. Piso en buen estado con focos de óxidos pero en buen estado

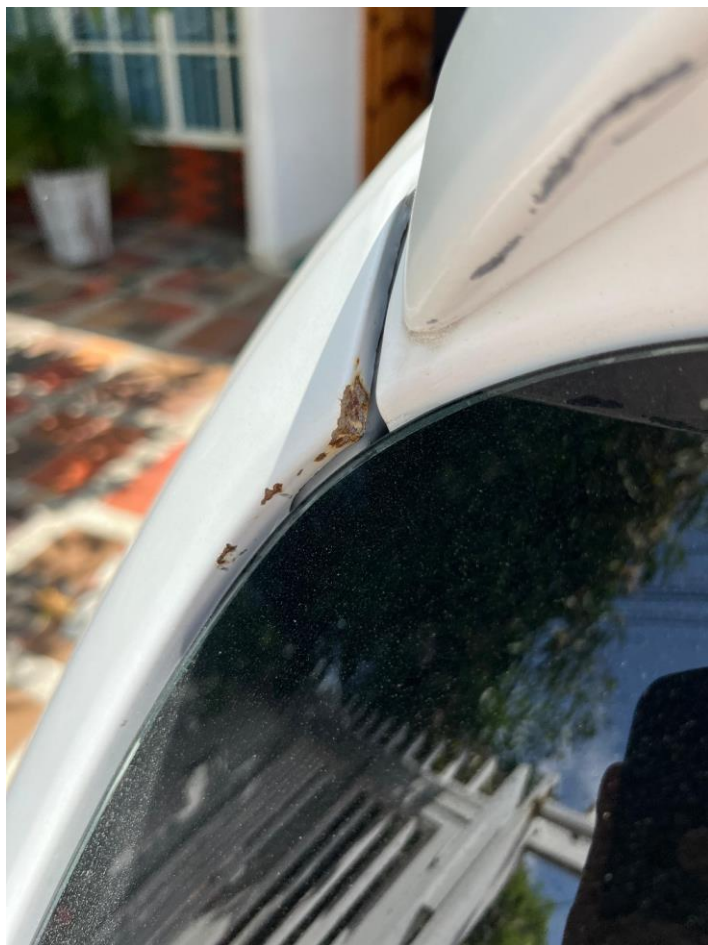
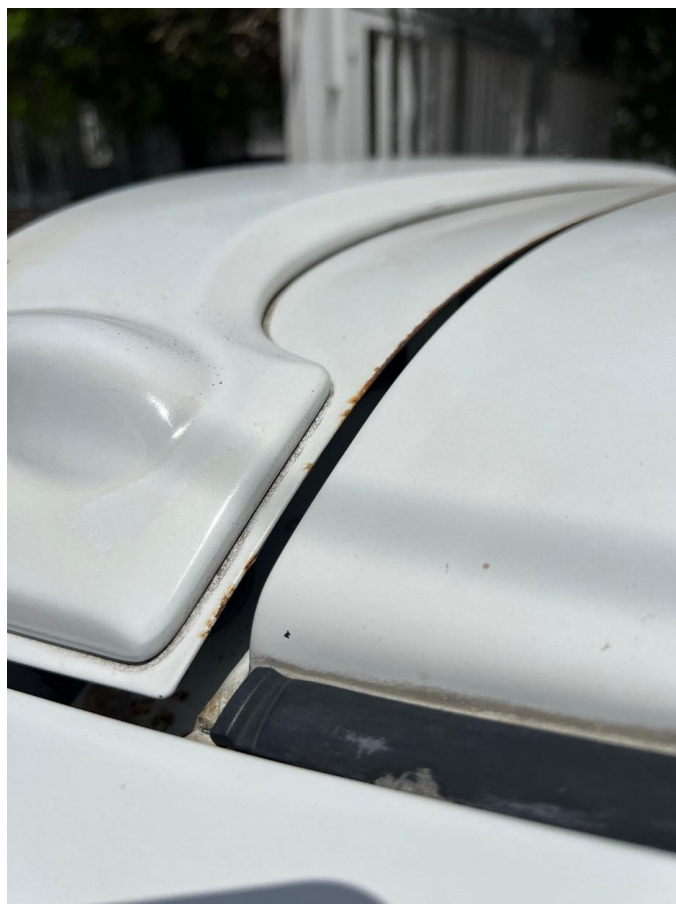
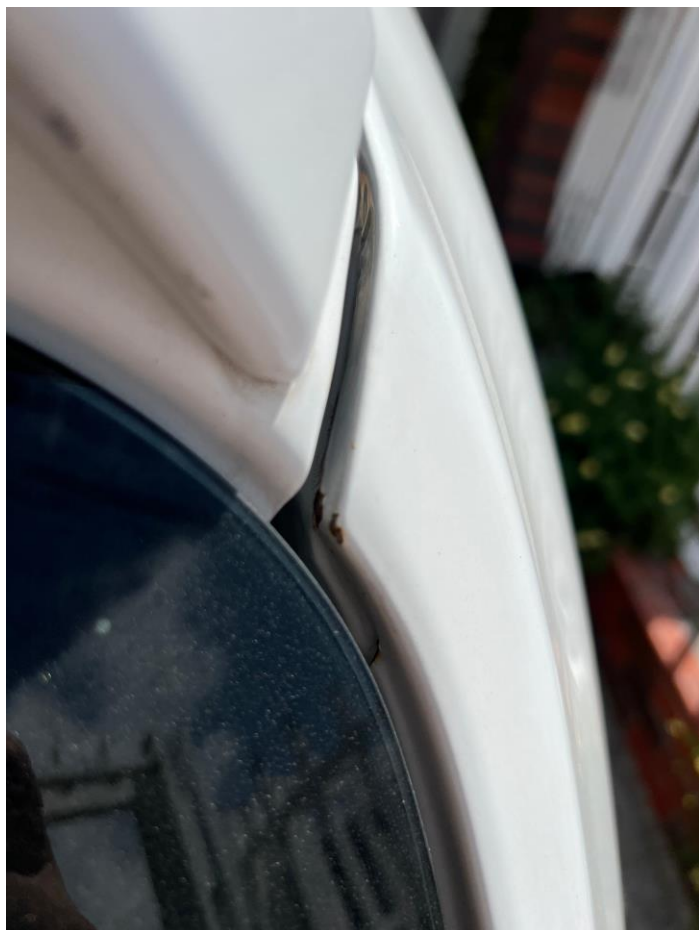
Imagen 5-7. Óxido en parte estructural se recomienda tratamiento
