## DI. ALU SABONG

PEMERINTAH KABUPATEN ACEH BARAT DAYA  
DINAS PEKERJAAN UMUM DAN  
PENATAAN RUANG

### DATABASE JARINGAN IRIGASI

Bidang Sumber Daya Air Tahun 2019

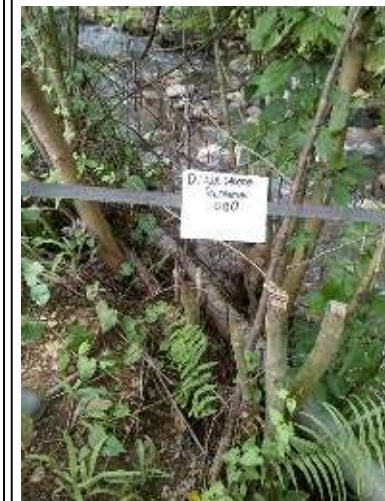
Nama Daerah Irigasi	DI. ALU SABONG
	Bendung
Luas Daerah Irigasi (Ha)	
Panjang Saluran (M)	1,724.63 M
Nama Bangunan	
Jembatan	
Bangunan Bagi	
Gorong-gorong	
Dimensi Saluran	
Lebar Bawah (M)	5
Lebar Atas (M)	5
Tinggi Saluran (M)	0.5
Kondisi Saluran	
Baik (M)	
Rusak Berat (M)	
Rusak Ringan (M)	
Rusak Sedang (M)	
No Foto	80
Foto Kondisi

Keterangan Saluran Pipa

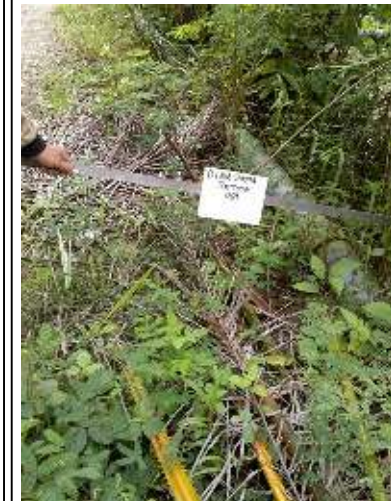
Nama Daerah Irigasi	DI. ALU SABONG
	Bendung
Luas Daerah Irigasi (Ha)	
Panjang Saluran (M)	1,724.63 M
Nama Bangunan	
Jembatan	
Bangunan Bagi	
Gorong-gorong	
Dimensi Saluran	
Lebar Bawah (M)	0
Lebar Atas (M)	0
Tinggi Saluran (M)	0
Kondisi Saluran	
Baik (M)	
Rusak Berat (M)	
Rusak Ringan (M)	
Rusak Sedang (M)	
No Foto	81
Foto Kondisi

Keterangan Saluran Pipa

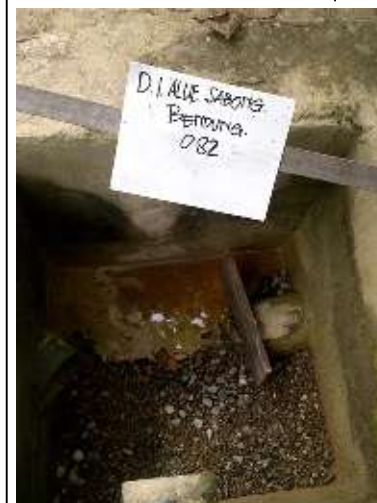
Nama Daerah Irigasi	DI. ALU SABONG
	Bendung
Luas Daerah Irigasi (Ha)	
Panjang Saluran (M)	1,724.63 M
Nama Bangunan	
Jembatan	
Bangunan Bagi	
Gorong-gorong	
Dimensi Saluran	
Lebar Bawah (M)	0
Lebar Atas (M)	0
Tinggi Saluran (M)	0
Kondisi Saluran	
Baik (M)	
Rusak Berat (M)	
Rusak Ringan (M)	
Rusak Sedang (M)	
No Foto	82
Foto Kondisi

Keterangan Saluran Pipa

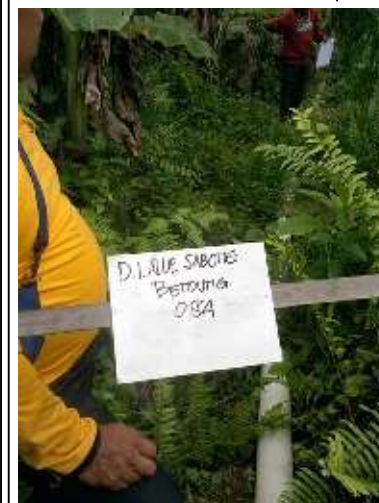
Nama Daerah Irigasi	DI. ALU SABONG
	Bendung
Luas Daerah Irigasi (Ha)	
Panjang Saluran (M)	1,724.63 M
Nama Bangunan	
Jembatan	
Bangunan Bagi	
Gorong-gorong	
Dimensi Saluran	
Lebar Bawah (M)	0
Lebar Atas (M)	0
Tinggi Saluran (M)	0
Kondisi Saluran	
Baik (M)	
Rusak Berat (M)	
Rusak Ringan (M)	
Rusak Sedang (M)	
No Foto	84
Foto Kondisi

Keterangan	Saluran Pipa
<b>Bidang Sumber Daya Air Tahun 2019</b>

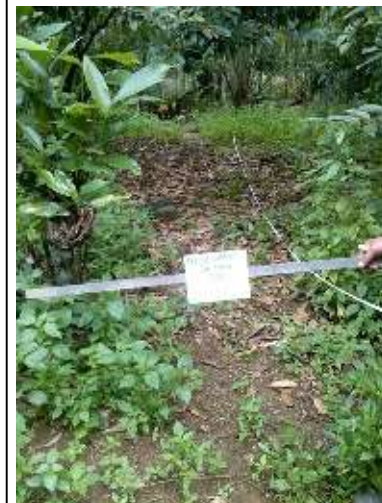
Nama Daerah Irigasi	DI. ALU SABONG
	Bendung
Luas Daerah Irigasi (Ha)	
Panjang Saluran (M)	1,724.63 M
Nama Bangunan	
Jembatan	
Bangunan Bagi	
Gorong-gorong	
Dimensi Saluran	
Lebar Bawah (M)	0
Lebar Atas (M)	0
Tinggi Saluran (M)	0
Kondisi Saluran	
Baik (M)	
Rusak Berat (M)	
Rusak Ringan (M)	
Rusak Sedang (M)	
No Foto	85
Foto Kondisi

Keterangan	Saluran Pipa
Bidang Sumber Daya Air Tahun 2019

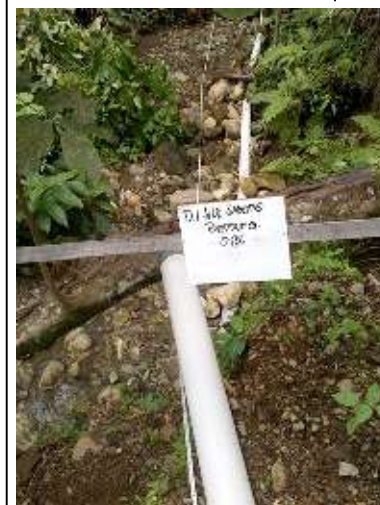
Nama Daerah Irigasi	DI. ALU SABONG
	Bendung
Luas Daerah Irigasi (Ha)	
Panjang Saluran (M)	1,724.63 M
Nama Bangunan	
Jembatan	
Bangunan Bagi	
Gorong-gorong	
Dimensi Saluran	
Lebar Bawah (M)	0
Lebar Atas (M)	0
Tinggi Saluran (M)	0
Kondisi Saluran	
Baik (M)	
Rusak Berat (M)	
Rusak Ringan (M)	
Rusak Sedang (M)	
No Foto	86
Foto Kondisi

Keterangan Saluran Pipa

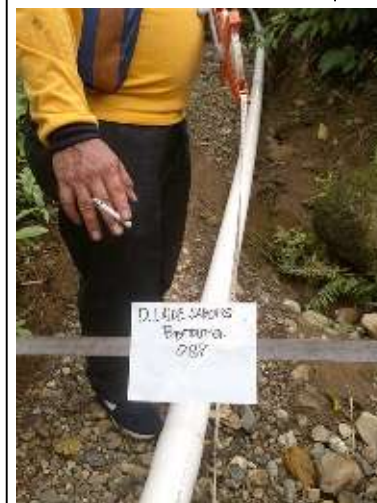
Nama Daerah Irigasi	DI. ALU SABONG
	Bendung
Luas Daerah Irigasi (Ha)	
Panjang Saluran (M)	1,724.63 M
Nama Bangunan	
Jembatan	
Bangunan Bagi	
Gorong-gorong	
Dimensi Saluran	
Lebar Bawah (M)	0
Lebar Atas (M)	0
Tinggi Saluran (M)	0
Kondisi Saluran	
Baik (M)	
Rusak Berat (M)	
Rusak Ringan (M)	
Rusak Sedang (M)	
No Foto	87
Foto Kondisi

Keterangan Saluran Pipa

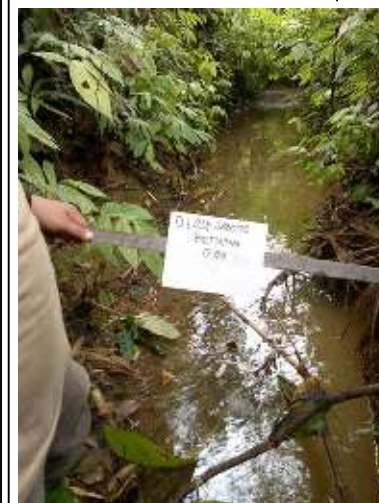
Nama Daerah Irigasi	DI. ALU SABONG
	Bendung
Luas Daerah Irigasi (Ha)	
Panjang Saluran (M)	1,724.63 M
Nama Bangunan	
Jembatan	
Bangunan Bagi	
Gorong-gorong	
Dimensi Saluran	
Lebar Bawah (M)	0
Lebar Atas (M)	0
Tinggi Saluran (M)	0
Kondisi Saluran	
Baik (M)	
Rusak Berat (M)	
Rusak Ringan (M)	
Rusak Sedang (M)	
No Foto	89
Foto Kondisi

Keterangan Saluran Pipa

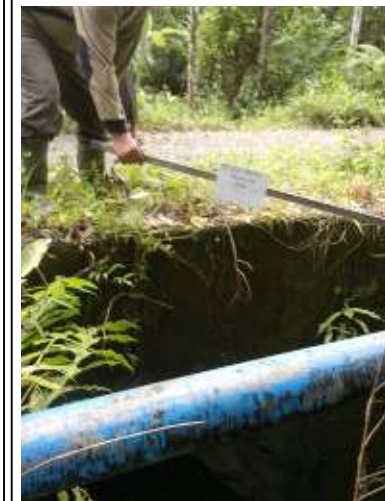
Nama Daerah Irigasi	DI. ALU SABONG
	Bendung
Luas Daerah Irigasi (Ha)	
Panjang Saluran (M)	1,724.63 M
Nama Bangunan	
Jembatan	
Bangunan Bagi	
Gorong-gorong	
Dimensi Saluran	
Lebar Bawah (M)	0
Lebar Atas (M)	0
Tinggi Saluran (M)	0
Kondisi Saluran	
Baik (M)	
Rusak Berat (M)	
Rusak Ringan (M)	
Rusak Sedang (M)	
No Foto	90
Foto Kondisi

Keterangan Saluran Pipa

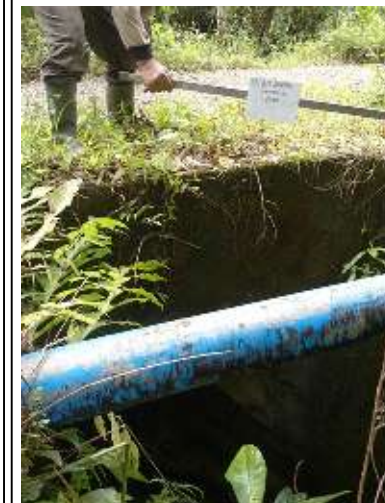
Nama Daerah Irigasi	DI. ALU SABONG
	Bendung
Luas Daerah Irigasi (Ha)	
Panjang Saluran (M)	1,724.63 M
Nama Bangunan	
Jembatan	
Bangunan Bagi	
Gorong-gorong	
Dimensi Saluran	
Lebar Bawah (M)	0
Lebar Atas (M)	0
Tinggi Saluran (M)	0
Kondisi Saluran	
Baik (M)	
Rusak Berat (M)	1.00
Rusak Ringan (M)	3.00
Rusak Sedang (M)	2.00
No Foto	91
Foto Kondisi

Keterangan	Saluran Tanah
Bidang Sumber Daya Air Tahun 2019

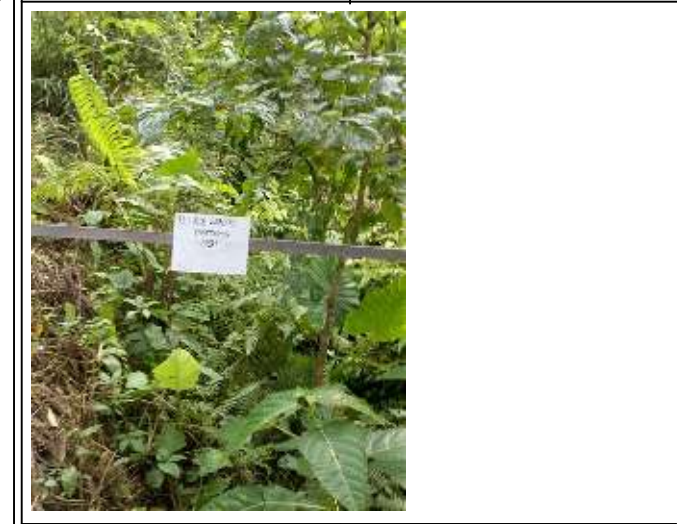
Nama Daerah Irigasi	DI. ALU SABONG
	Bendung
Luas Daerah Irigasi (Ha)	
Panjang Saluran (M)	1,724.63 M
Nama Bangunan	
Jembatan	
Bangunan Bagi	
Gorong-gorong	
Dimensi Saluran	
Lebar Bawah (M)	0
Lebar Atas (M)	0
Tinggi Saluran (M)	0
Kondisi Saluran	
Baik (M)	
Rusak Berat (M)	1.00
Rusak Ringan (M)	3.00
Rusak Sedang (M)	2.00
No Foto	92
Foto Kondisi

Keterangan	Saluran Tanah
Bidang Sumber Daya Air Tahun 2019

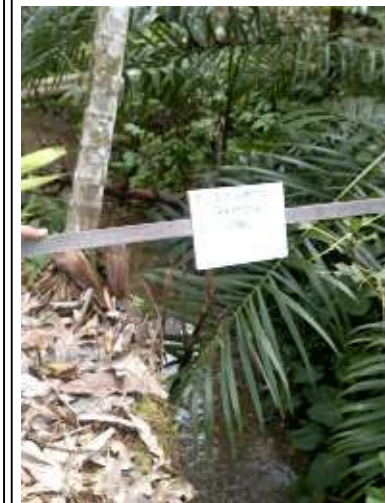
Nama Daerah Irigasi	DI. ALU SABONG
	Bendung
Luas Daerah Irigasi (Ha)	
Panjang Saluran (M)	1,724.63 M
Nama Bangunan	
Jembatan	
Bangunan Bagi	
Gorong-gorong	
Dimensi Saluran	
Lebar Bawah (M)	0
Lebar Atas (M)	0
Tinggi Saluran (M)	0
Kondisi Saluran	
Baik (M)	
Rusak Berat (M)	1.00
Rusak Ringan (M)	3.00
Rusak Sedang (M)	2.00
No Foto	93
Foto Kondisi

Keterangan	Saluran Tanah
Bidang Sumber Daya Air Tahun 2019

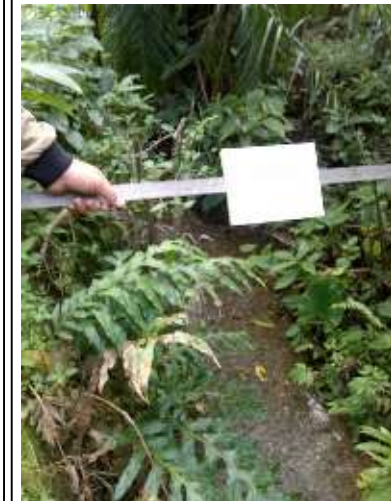
Nama Daerah Irigasi	DI. ALU SABONG
	Bendung
Luas Daerah Irigasi (Ha)	
Panjang Saluran (M)	1,724.63 M
Nama Bangunan	
Jembatan	
Bangunan Bagi	
Gorong-gorong	
Dimensi Saluran	
Lebar Bawah (M)	0
Lebar Atas (M)	0
Tinggi Saluran (M)	0
Kondisi Saluran	
Baik (M)	
Rusak Berat (M)	1.00
Rusak Ringan (M)	3.00
Rusak Sedang (M)	2.00
No Foto	94
Foto Kondisi

Keterangan	Saluran Tanah
Bidang Sumber Daya Air Tahun 2019

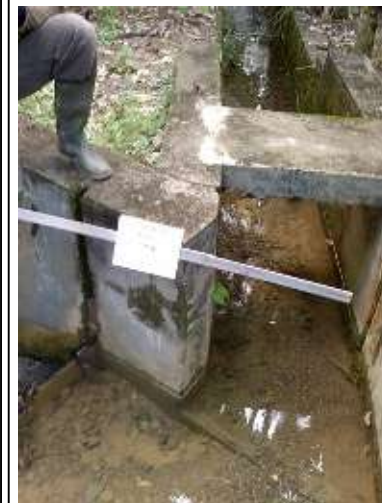
Nama Daerah Irigasi	DI. ALU SABONG
	Sekunder
Luas Daerah Irigasi (Ha)	
Panjang Saluran (M)	1,724.63 M
Nama Bangunan	
Jembatan	
Bangunan Bagi	v
Gorong-gorong	
Dimensi Saluran	
Lebar Bawah (M)	0.6
Lebar Atas (M)	1
Tinggi Saluran (M)	0.45
Kondisi Saluran	
Baik (M)	
Rusak Berat (M)	
Rusak Ringan (M)	
Rusak Sedang (M)	
No Foto	95
Foto Kondisi

Keterangan	Bangunan Bagi
Bidang Sumber Daya Air Tahun 2019

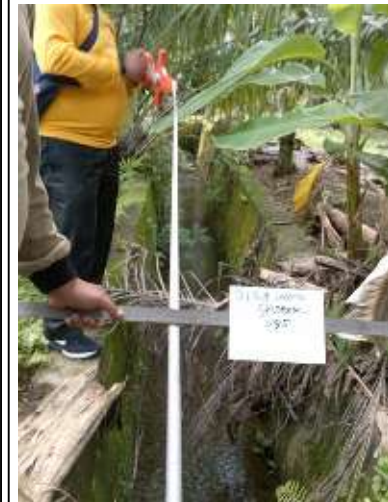
Nama Daerah Irigasi	DI. ALU SABONG
	Sekunder
Luas Daerah Irigasi (Ha)	
Panjang Saluran (M)	1,724.63 M
Nama Bangunan	
Jembatan	
Bangunan Bagi	
Gorong-gorong	
Dimensi Saluran	
Lebar Bawah (M)	0.6
Lebar Atas (M)	1
Tinggi Saluran (M)	0.4
Kondisi Saluran	
Baik (M)	
Rusak Berat (M)	
Rusak Ringan (M)	
Rusak Sedang (M)	
No Foto	96
Foto Kondisi

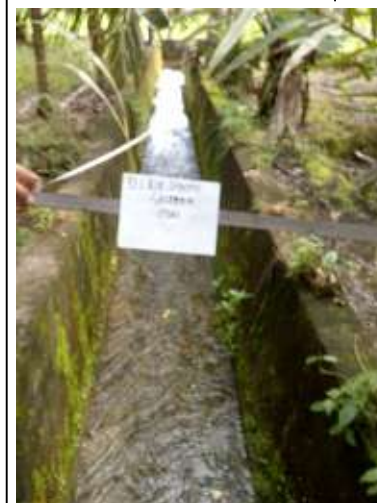
Nama Daerah Irigasi	DI. ALU SABONG
	Sekunder
Luas Daerah Irigasi (Ha)	
Panjang Saluran (M)	1,724.63 M
Nama Bangunan	
Jembatan	
Bangunan Bagi	
Gorong-gorong	
Dimensi Saluran	
Lebar Bawah (M)	0.6
Lebar Atas (M)	1
Tinggi Saluran (M)	0.9
Kondisi Saluran	
Baik (M)	
Rusak Berat (M)	
Rusak Ringan (M)	
Rusak Sedang (M)	
No Foto	97
Foto Kondisi

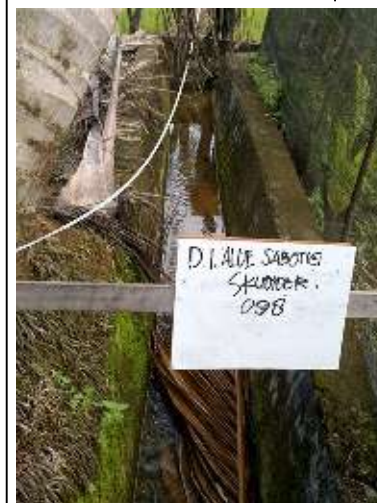
Nama Daerah Irigasi	DI. ALU SABONG
	Sekunder
Luas Daerah Irigasi (Ha)	
Panjang Saluran (M)	1,724.63 M
Nama Bangunan	
Jembatan	
Bangunan Bagi	
Gorong-gorong	
Dimensi Saluran	
Lebar Bawah (M)	0.4
Lebar Atas (M)	0.7
Tinggi Saluran (M)	0.6
Kondisi Saluran	
Baik (M)	
Rusak Berat (M)	
Rusak Ringan (M)	
Rusak Sedang (M)	
No Foto	99
Foto Kondisi

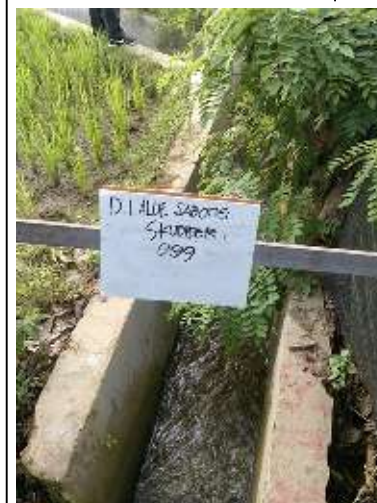
Nama Daerah Irigasi	DI. ALU SABONG
	Sekunder
Luas Daerah Irigasi (Ha)	
Panjang Saluran (M)	1,724.63 M
Nama Bangunan	
Jembatan	
Bangunan Bagi	
Gorong-gorong	
Dimensi Saluran	
Lebar Bawah (M)	0.4
Lebar Atas (M)	0.7
Tinggi Saluran (M)	0.6
Kondisi Saluran	
Baik (M)	
Rusak Berat (M)	
Rusak Ringan (M)	
Rusak Sedang (M)	
No Foto	100
Foto Kondisi

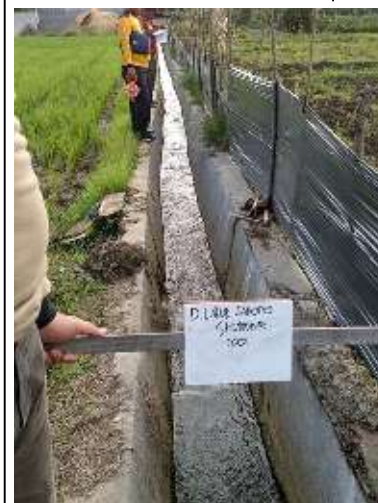
Nama Daerah Irigasi	DI. ALU SABONG
	Sekunder
Luas Daerah Irigasi (Ha)	
Panjang Saluran (M)	1,724.63 M
Nama Bangunan	
Jembatan	
Bangunan Bagi	
Gorong-gorong	
Dimensi Saluran	
Lebar Bawah (M)	0.4
Lebar Atas (M)	0.7
Tinggi Saluran (M)	0.6
Kondisi Saluran	
Baik (M)	
Rusak Berat (M)	
Rusak Ringan (M)	
Rusak Sedang (M)	
No Foto	101
Foto Kondisi

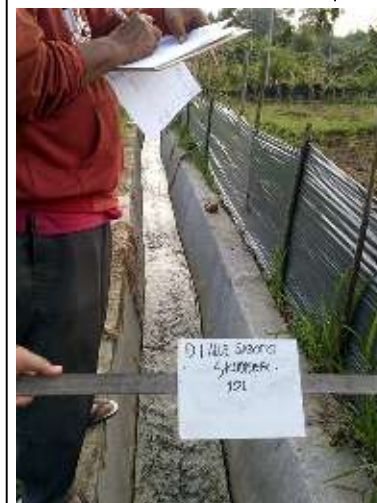
Nama Daerah Irigasi	DI. ALU SABONG
	Sekunder
Luas Daerah Irigasi (Ha)	
Panjang Saluran (M)	1,724.63 M
Nama Bangunan	
Jembatan	
Bangunan Bagi	
Gorong-gorong	
Dimensi Saluran	
Lebar Bawah (M)	0.4
Lebar Atas (M)	0.7
Tinggi Saluran (M)	0.6
Kondisi Saluran	
Baik (M)	
Rusak Berat (M)	
Rusak Ringan (M)	
Rusak Sedang (M)	
No Foto	102
Foto Kondisi

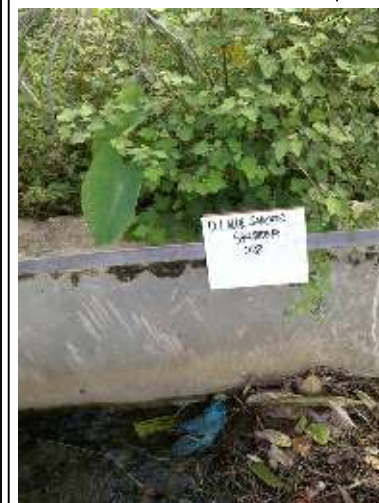
Nama Daerah Irigasi	DI. ALU SABONG
	Sekunder
Luas Daerah Irigasi (Ha)	
Panjang Saluran (M)	1,724.63 M
Nama Bangunan	
Jembatan	
Bangunan Bagi	
Gorong-gorong	
Dimensi Saluran	
Lebar Bawah (M)	0.4
Lebar Atas (M)	0.7
Tinggi Saluran (M)	0.6
Kondisi Saluran	
Baik (M)	
Rusak Berat (M)	
Rusak Ringan (M)	
Rusak Sedang (M)	
No Foto	103
Foto Kondisi

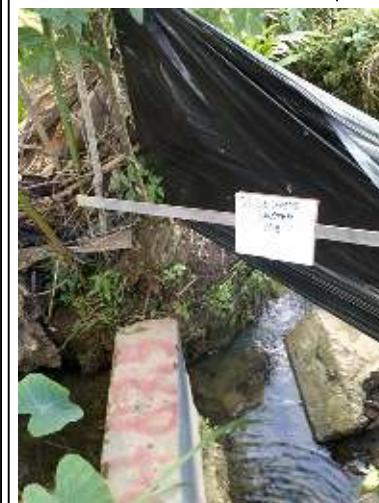
Nama Daerah Irigasi	DI. ALU SABONG
	Sekunder
Luas Daerah Irigasi (Ha)	
Panjang Saluran (M)	1,724.63 M
Nama Bangunan	
Jembatan	
Bangunan Bagi	
Gorong-gorong	
Dimensi Saluran	
Lebar Bawah (M)	0.4
Lebar Atas (M)	0.7
Tinggi Saluran (M)	0.6
Kondisi Saluran	
Baik (M)	
Rusak Berat (M)	
Rusak Ringan (M)	
Rusak Sedang (M)	
No Foto	104
Foto Kondisi

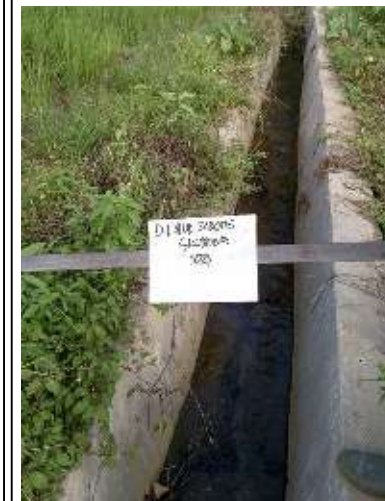
Nama Daerah Irigasi	DI. ALU SABONG
	Sekunder
Luas Daerah Irigasi (Ha)	
Panjang Saluran (M)	1,724.63 M
Nama Bangunan	
Jembatan	
Bangunan Bagi	
Gorong-gorong	
Dimensi Saluran	
Lebar Bawah (M)	0.4
Lebar Atas (M)	0.7
Tinggi Saluran (M)	0.6
Kondisi Saluran	
Baik (M)	
Rusak Berat (M)	
Rusak Ringan (M)	
Rusak Sedang (M)	
No Foto	105
Foto Kondisi

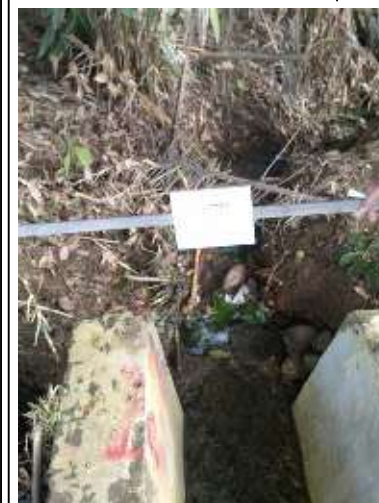
Nama Daerah Irigasi	DI. ALU SABONG
	Sekunder
Luas Daerah Irigasi (Ha)	
Panjang Saluran (M)	1,724.63 M
Nama Bangunan	
Jembatan	
Bangunan Bagi	
Gorong-gorong	
Dimensi Saluran	
Lebar Bawah (M)	0.4
Lebar Atas (M)	0.7
Tinggi Saluran (M)	0.6
Kondisi Saluran	
Baik (M)	
Rusak Berat (M)	
Rusak Ringan (M)	
Rusak Sedang (M)	
No Foto	106
Foto Kondisi

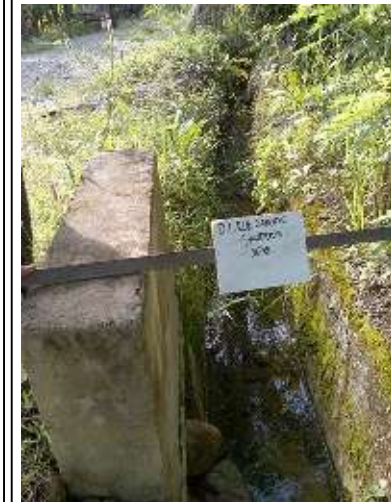
Nama Daerah Irigasi	DI. ALU SABONG
	Sekunder
Luas Daerah Irigasi (Ha)	
Panjang Saluran (M)	1,724.63 M
Nama Bangunan	
Jembatan	
Bangunan Bagi	
Gorong-gorong	
Dimensi Saluran	
Lebar Bawah (M)	0.4
Lebar Atas (M)	0.7
Tinggi Saluran (M)	0.6
Kondisi Saluran	
Baik (M)	
Rusak Berat (M)	
Rusak Ringan (M)	
Rusak Sedang (M)	
No Foto	107
Foto Kondisi
