# MARS CLIMATE ORBITER

Yazılım Hatası

BATUHAN BİLGİLİ  
KORHAN ERGÜN TUNÇELLİ

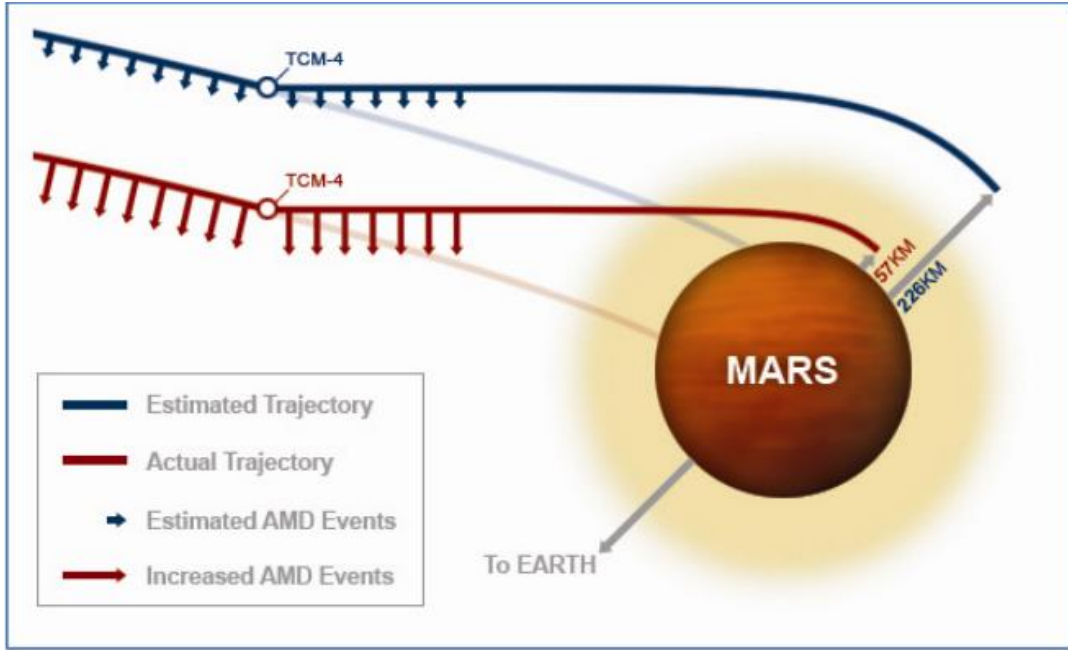
Şekil 1

Navigasyon ekibi tarafından bilinmeyen bir şey, yer Küçük Kuvvetler yazılımının İngiliz birimleriyle çalışırken, diğer yazılımların metrik tabanlı yani Amerikan tabanlı olduğuydu. Yer yazılımı, Newton cinsinden rakamlar yerine pound kuvveti (lbf) cinsinden hesapladığından, rakamları 4,45 faktörle arttırarak hesapladı ve böylece her AMD olayı, yer navigasyon yazılımında hesaplanıp kullanılan rotayı artıran daha büyük bir rota değişikliği getirdi. Her AMD olayıyla, uzay aracı tahmin edilen konumundan daha da uzaklaştı.

NASA yer ekibi, yörüngeye alma işleminin yaklaşık beş dakika içerisinde kısa süreli olarak iletişim kaybı olacağını bekliyordu. Tahmin edilenden kırk dokuz saniye önce sinyal kaybedildi. Ekip, MCO ile bir daha iletişim kuramadı. Düzeltme değerleriyle yapılan sonraki hesaplamalar, MCO'nun yüksekliğinin yalnızca 57 km olduğunu tahmin etti bu uzay aracının hayatta kalması için çok düşük bir irtifaydı. (Şekil 1).
