# HEPHESTOS WITBOX SANT FELIU

SEMANA 8-11/10/2018

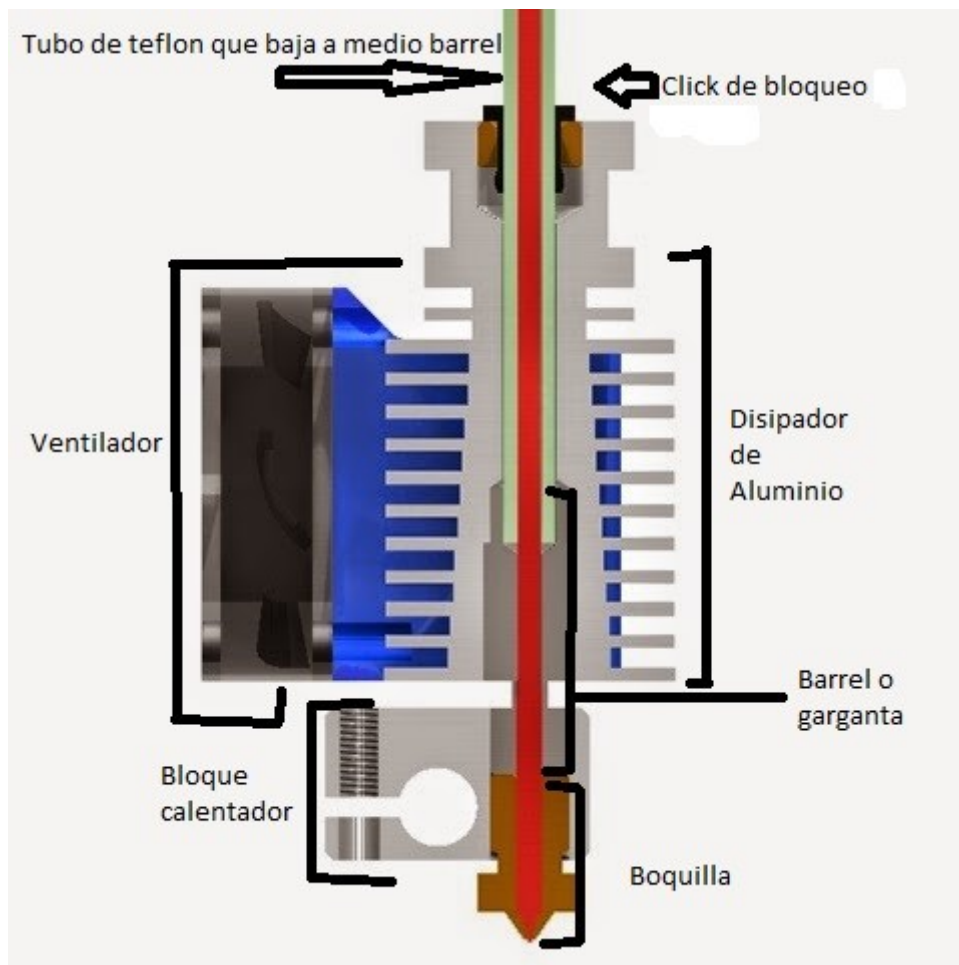
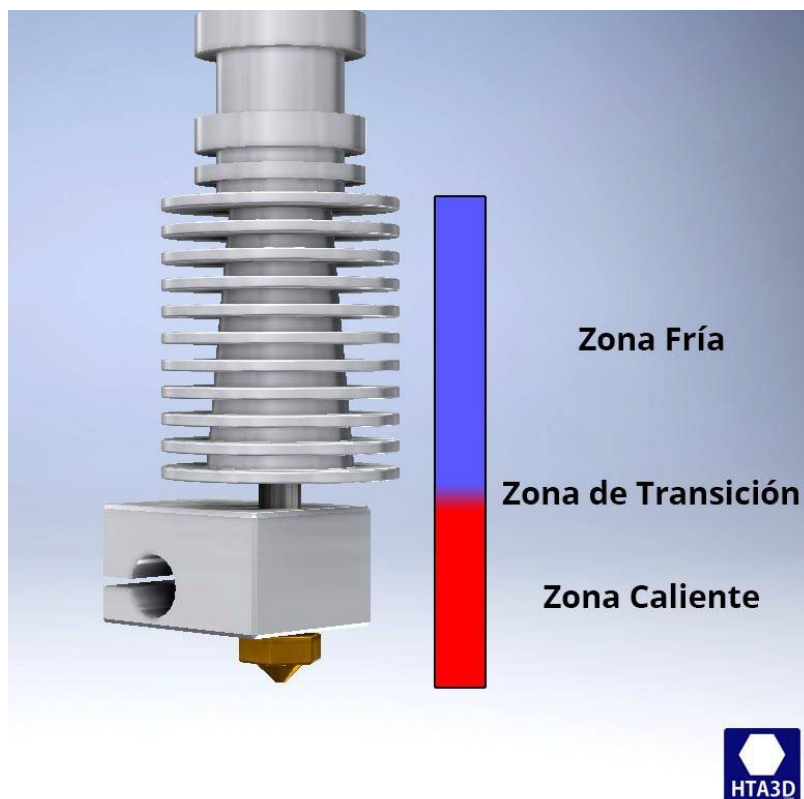
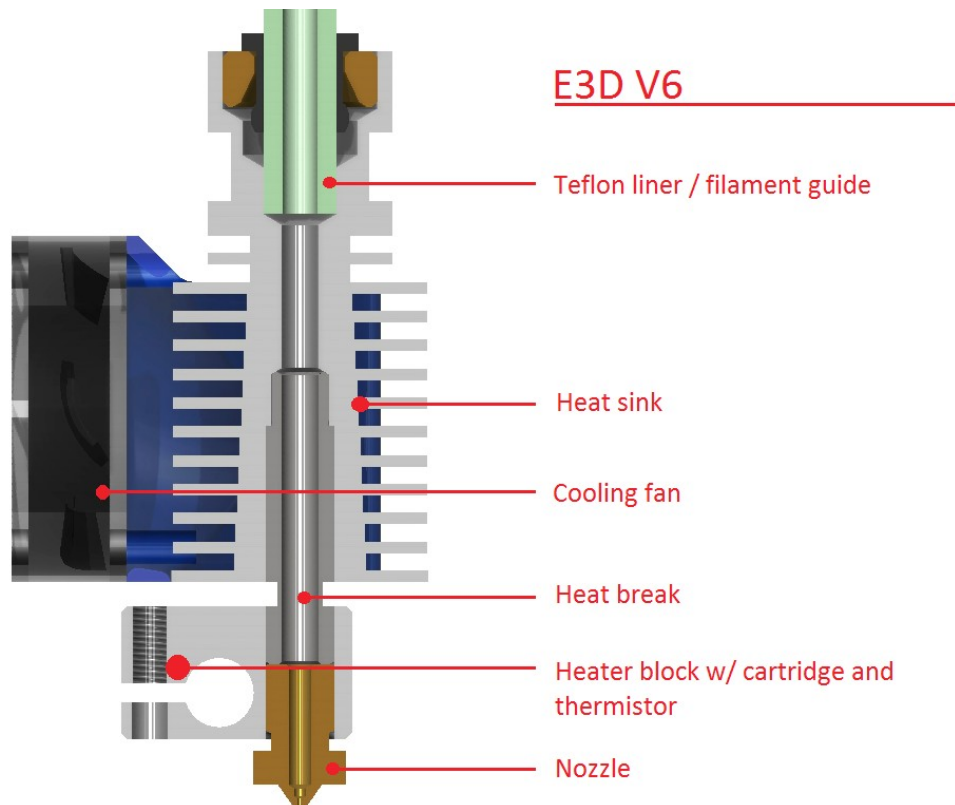
Obsevaciones : mecanismo de arrastre de engranaje simple MUY impreciso y de baja calidad

A media impresión nuevo atasco.

1. NOZZLE a sustituir por desgaste
2. CUERPO HOTEND a sustituir por desgaste y pérdida de PTFE (E3D V6 o clon)
3. Recomendable cuerpo extrusor de más calidad, mejor si es con reductora (BONDTECH o clon)

Desmontaje del conjunto extrusor

Desensamblaje hotend

Pulido Nozzle

Desatascar cuerpo hotend -> falta PTFE

Reensamblado hotend
