SMALL GROUP ACTIVITY

PT CENTURY BATTERIES INDONESIA

**Zero accident di area preventive tooling 1
Gd. E dan Workshop**

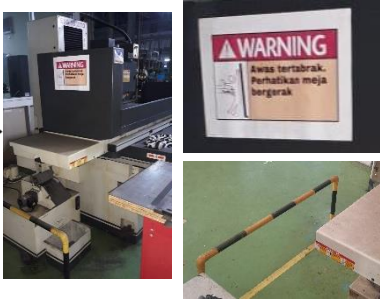
NO	TEMUAN & POTENSI BAHAYA	PENANGGULANGAN / COUNTERMEASURE	RANKING		PIC	SCHEDULE FINISH	PROGRESS
			BEFORE	AFTER			
1.	Menabrak seseorang yang melintas pada saat mesin grinding beroperasi	Diberi stiker peringatan pada mesin dan diberi Pembatas.	B18		IKRAR	8/08/2022

SMALL GROUP ACTIVITY (SGA)				DISKUSI	DISKUSI	DISKUSI
IMPROVEMENT REPORT				Dept. Head	Sec. Head	Pembuat
TAHUN	2022	BULAN	AGT	TEMA KE - 1	GROUP SGA	SELAMAT
KATEGORI	<input checked="" type="checkbox"/> Q <input type="checkbox"/> C <input type="checkbox"/> D <input checked="" type="checkbox"/> S	<input type="checkbox"/> M	<input type="checkbox"/> P	LINE		Punchgri d
TEMA						
PROBLEM			ANALISA			
<p>Saat mesin bekerja,berpotensi akan menabrak orang atau barang yang lewat.</p>			<p>meja bergerak cukup cepat Pada lintasan yang panjang. Ditambah Letak mesin yang kurang tepat menabah potensi orang atau barang akan tertabrak meja mesin.</p>			
IMPROVEMENT						
SEBELUM			SESUDAH

STANDARISASI						
<p>Dipasang pembatas pada limit pergeseran meja yang dekat dengan jalur untuk berjalan. Ditambah stiker peringatan yang ditempel pada mesin.</p>

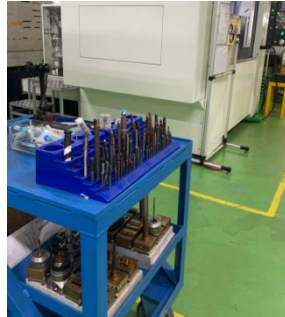
2.	Tersangkut dan dapat merobek bagian tubuh seseorang yang melintas disekitar area tool endmill	Dibuatkan cover untuk menutupi tempat tool endmill.	A19		WAHYU	10/08/2022

SMALL GROUP ACTIVITY (SGA)				DISKUSI	DISKUSI	DISKUSI
IMPROVEMENT REPORT				Dept. Head	Sec. Head	Pembuat
TAHUN	2022	BULAN	AGT	TEMA KE - 2	GROUP SGA	SELAMAT
KATEGORI	<input checked="" type="checkbox"/> Q <input type="checkbox"/> C <input type="checkbox"/> D <input checked="" type="checkbox"/> S	<input type="checkbox"/> M	<input type="checkbox"/> P	LINE		Pasting
TEMA						
PROBLEM			ANALISA			
<p>Adanya posisi wadah tools endmill yang terbuka, dimana terdapat endmill yang menghadap keatas dan tanpa pelindung yang bisa mengakibatkan seseorang terluka / tersangkut</p>			<p>Tidak cover pelindung pada wadah tools tersebut</p>			
IMPROVEMENT						
SEBELUM			SESUDAH

STANDARISASI						
<p>Dibuatkan dan dipasang cover wadah tools</p>

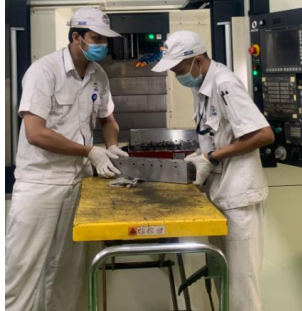
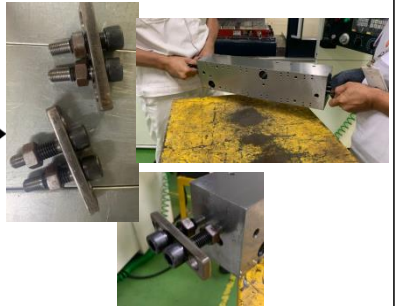
5.	Potensi tersandung dan tersetrum saat melakukan PM divider	Diberikan tempat kabel dan dirapihkan peletakannya.	A19		EDI	25/08/2022	
6.	Terjepit karena saat peletakan benda kerja	Dibuatkan alat handling universal.	A19		MUTHI	1/09/2022

SMALL GROUP ACTIVITY (SGA)		DISKUSI	DISKUSI	DISKUSI
IMPROVEMENT REPORT		Dept. Head	Sec. Head	Pembuat
TAHUN	2022	BULAN	AGT	TEMA KE - 6
KATEGORI	<input type="checkbox"/> Q <input type="checkbox"/> C <input type="checkbox"/> D <input checked="" type="checkbox"/> S	<input type="checkbox"/> M	<input type="checkbox"/> P	GROUP SGA
TEMA		LINE	SELAMAT WKS	
PROBLEM <p>Terjepit karena benda licin dan berat serta tidak ada bidang untuk handle</p>		ANALISA <p>Tidak ada bagian yang bisa digunakan untuk handle yang pas, sehingga butuh dibuatkan handle yang bersifat temporary tanpa harus mengubah bentuk benda</p>		
IMPROVEMENT				
SEBELUM

STANDARISASI <p>Dibuatkan alat handle universal yang bisa digunakan diberbagai tipe benda dan bersifat temporary</p>

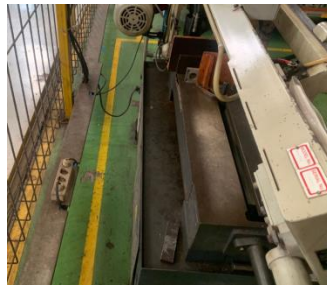
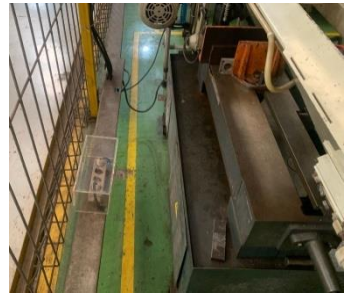
7.	Berpotensi menabrak mesin laser welding	Diberi stiker peringatan pada mesin dan diberi Pembatas.	B14		ARI	10/09/2022	
8.	Konsleting terminal listrik karna percikan coolant	Dibuatkan cover untuk menutupi stop kontak agar tidak terkena percikan coolant.	B14		NUR ALI	10/09/2022

SMALL GROUP ACTIVITY (SGA)				DISETUJUI	DIPERIKSA	DIBUAT
IMPROVEMENT REPORT						
EHS DEPARTMENT				Dept. Head	Sec. Head	Pembuat
TAHUN	2022	BULAN	AGT	TEMA KE - 8	GROUP SGA	SELAMAT
KATEGORI	<input checked="" type="checkbox"/> Q <input type="checkbox"/> C <input type="checkbox"/> D <input checked="" type="checkbox"/> S			<input type="checkbox"/> M <input type="checkbox"/> P	LINE	WKS
TEMA						
PROBLEM		ANALISA				
Konsleting listrik karna percikan coolant pada stop kontak mesin bensaw		Lokasi stop kontak tanpa cover berada di belakang mesin bendsaw yang berpotensi terciprat coolant saat mesin beroperasi yang bisa mengakibatkan konsleting arus listrik				
↓						
IMPROVEMENT						
SEBELUM		SESUDAH

STANDARISASI						
Dibuatkan cover pelindung stop kontak dan memastikan cover selalu terpasang

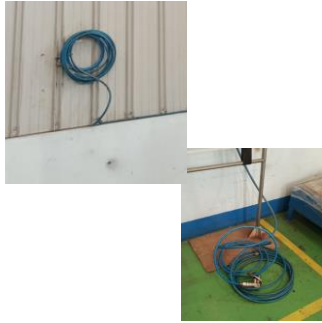
10.	Selang angin panjang berlebih saat digunakan dan berantakan serta berpotensi tersandung	mengganti rumah selang yang bisa disetting ukuran panjangnya serta selang yang akan digunakan	A19		SAUJI	19/09/2022

SMALL GROUP ACTIVITY (SGA)				EHS DEPARTMENT		
IMPROVEMENT REPORT				Disetujui	Diperiksa	Dibuat
				Dept. Head	Sec. Head	Pembuat
TAHUN	2022	BULAN	AGT	TEMA KE - 10	GROUP SGA	SELAMAT
KATEGORI	<input type="checkbox"/> Q <input type="checkbox"/> C <input type="checkbox"/> D <input checked="" type="checkbox"/> S	<input type="checkbox"/> M	<input type="checkbox"/> P	LINE		WKS
TEMA						
PROBLEM			ANALISA			
Tersandung selang angin			Selang panjang berlebih saat digunakan mengakibatkan selang terurai di lantai dapat terjadi tersandung pada MP			
IMPROVEMENT						
SEBELUM			SESUDAH

STANDARISASI						
Penggunaan panjang selang disesuaikan dan mengembalikan kembali dengan kondisi setang tergulung
