Parcelforeningen Orholt Allé
c/o Nikolaj Rostgaard
Orholt Allé 37
8310 Tranbjerg

Dato: 22.08.2017
Vores ref.: LSH
Direkte tlf.: 41780841
E-mail: lsh@eniig.dk

Mange tak for jeres henvendelse og en behagelig gennemgang af jeres anlæg. Som vi talte om på dagen er der flere fejl og mangler ved jeres belysningsanlæg, der springer i øjnene ved en hurtig gennemgang. Jeg vil nedenfor gå de forskellige punkter igennem.

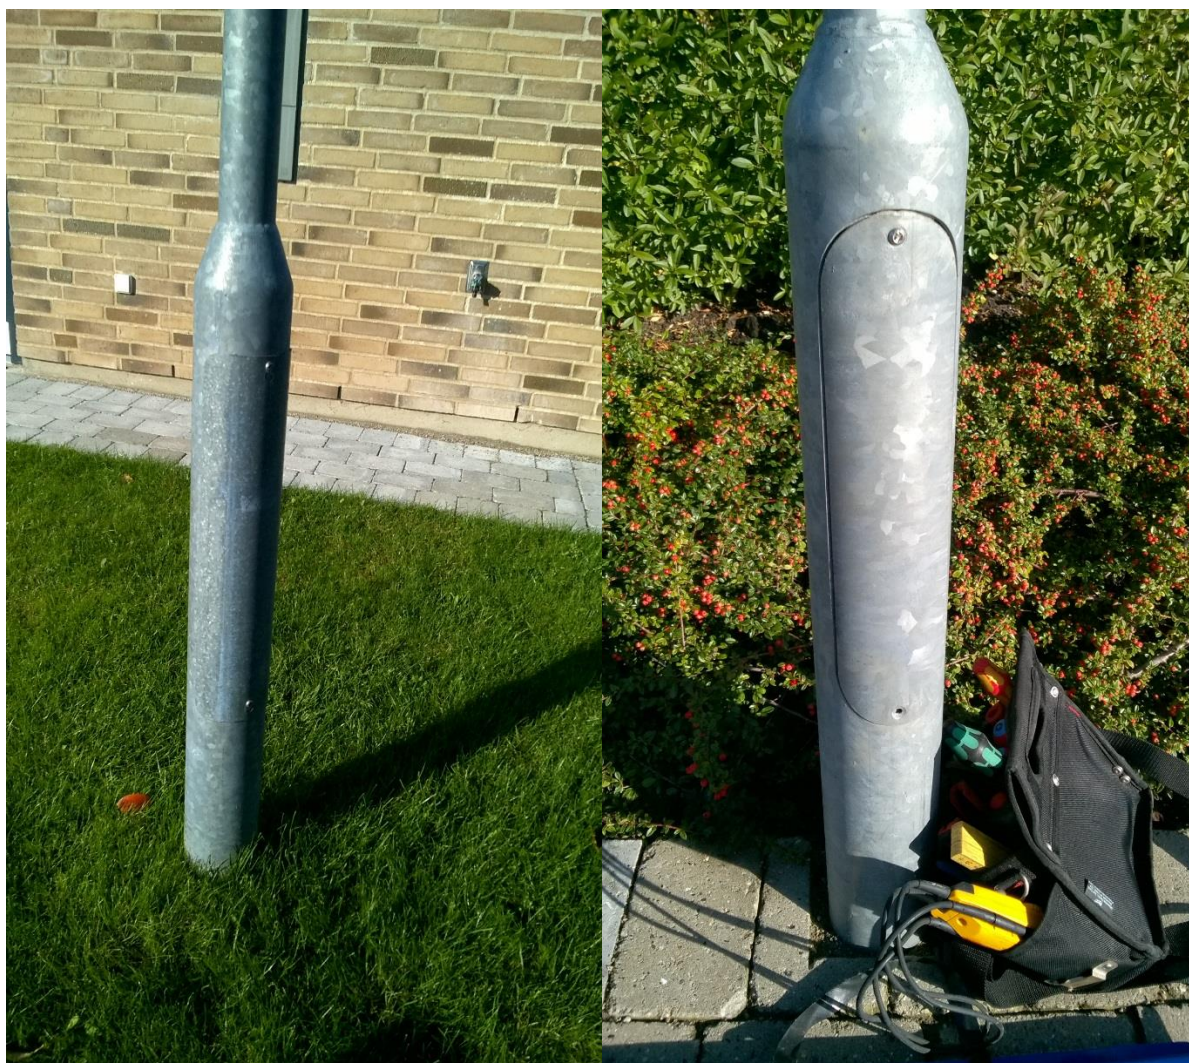
Det første jeg bemærkede ved belysningsanlægget, var de forskellige master typer der er brugt. Der er selvfølgelig intet farligt ved dette, men det giver ikke en ensartet udtryk, som er nødvendigt for evt. overtagelse til drift i Aarhus kommune.

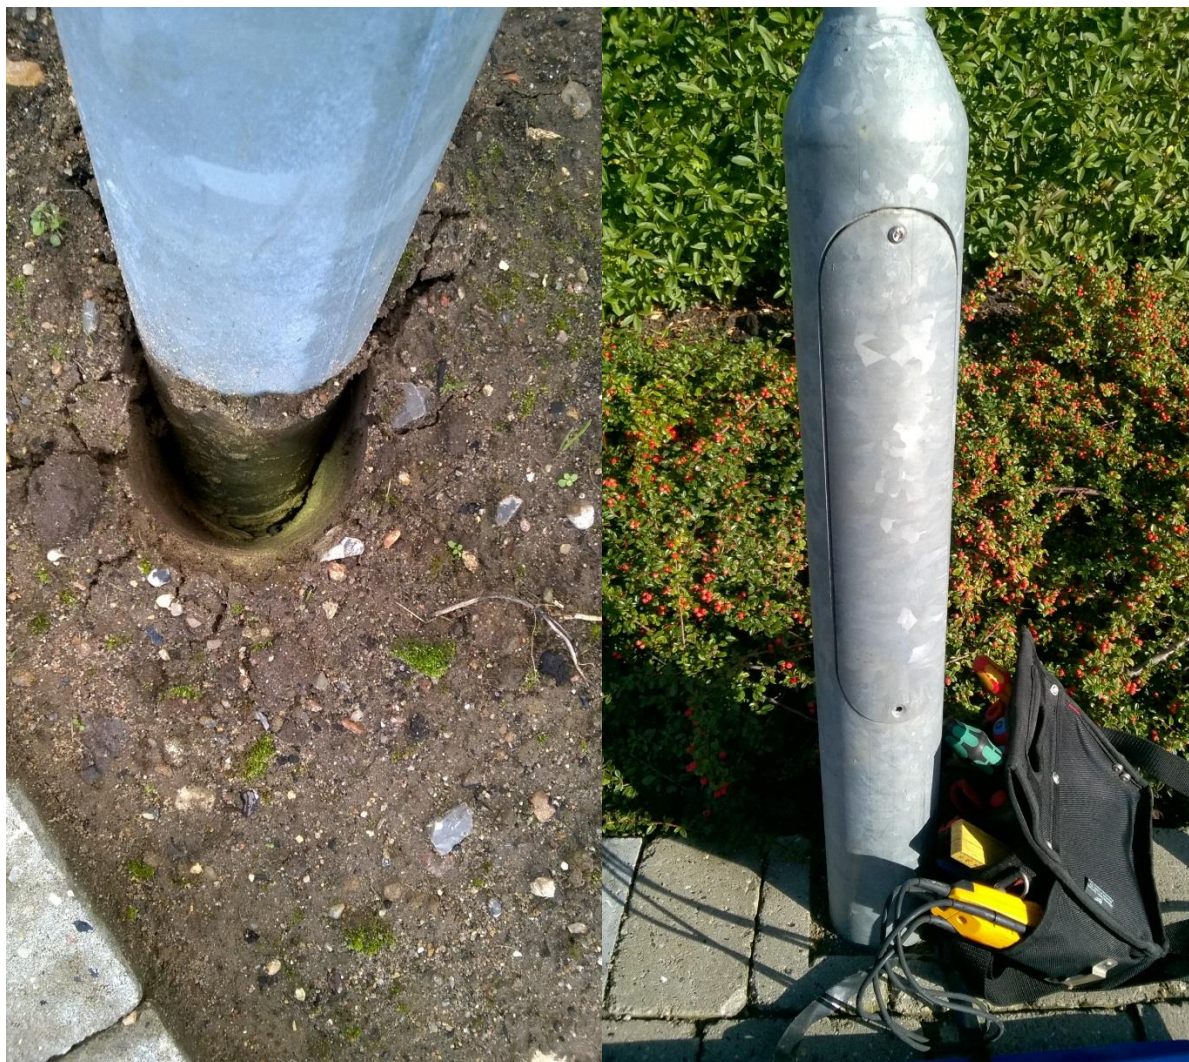
Samtlige master er ikke monteret efter producentens anvisninger, dvs. der er hverken brugt beton eller vingefundament. Derudover mangler der også en sikkerhedsskrue på en masteluge.

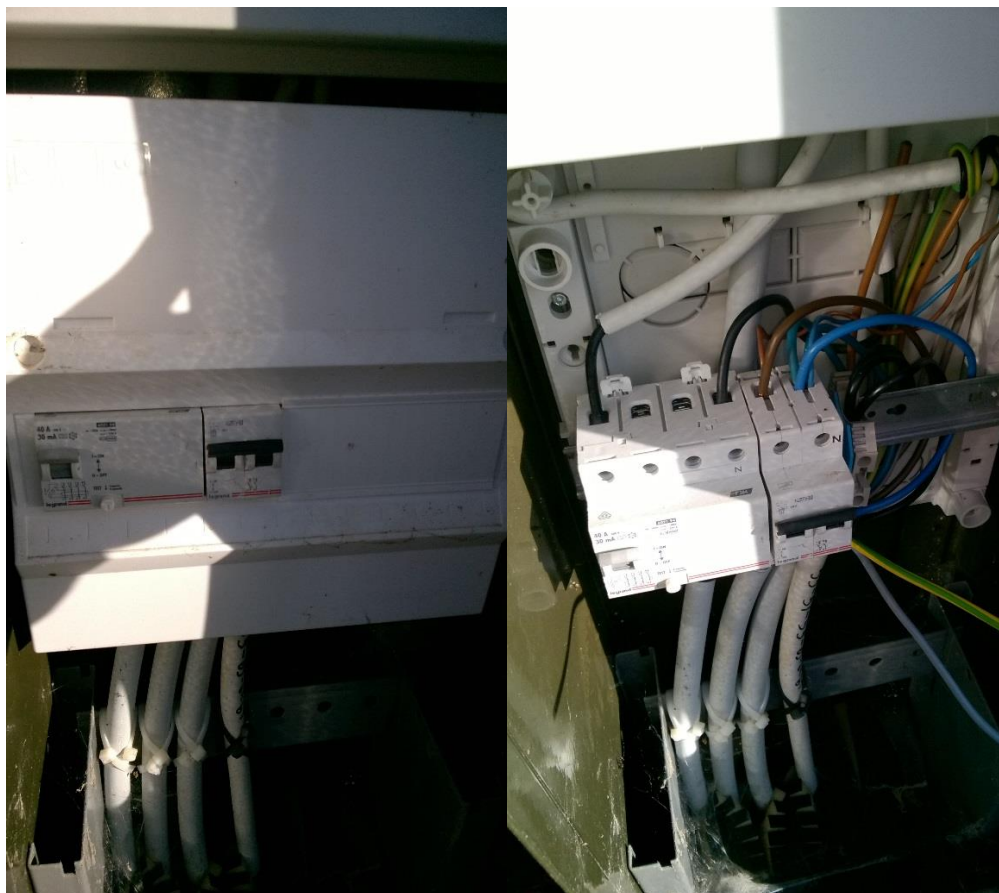
I forhold til montering af tændskabet må man konstatere at dette ikke er afsluttet korrekt.

- Der er flere løse ledere der ikke er afsluttet i en klemme (Mulighed for kortslutning, samt føre spænding ud på ikke ønskede ledere.
- Manglende opmærkning af tavle.
- I forhold til approbationen lever denne installation slet ikke op til de angivne krav. Se udklip herunder

- Normalt i vejbelysningsanlæg benytter man ikke fejlstrømafbrydere.
- Jordledere er tydelig ikke benyttet.
- Når den grøn-gule ledning er tilsluttet korrekt, kan HFI-/HPFI-afbryderen registrere hvis strømmen ved en fejl løber ud i apparatets metal. Herved kan afbryderen straks koble fra så mennesker undgår at få stød. Den grøn-gule ledning kan altså hjælpe HFI-/HPFI-afbryderen til at være meget mere effektiv.

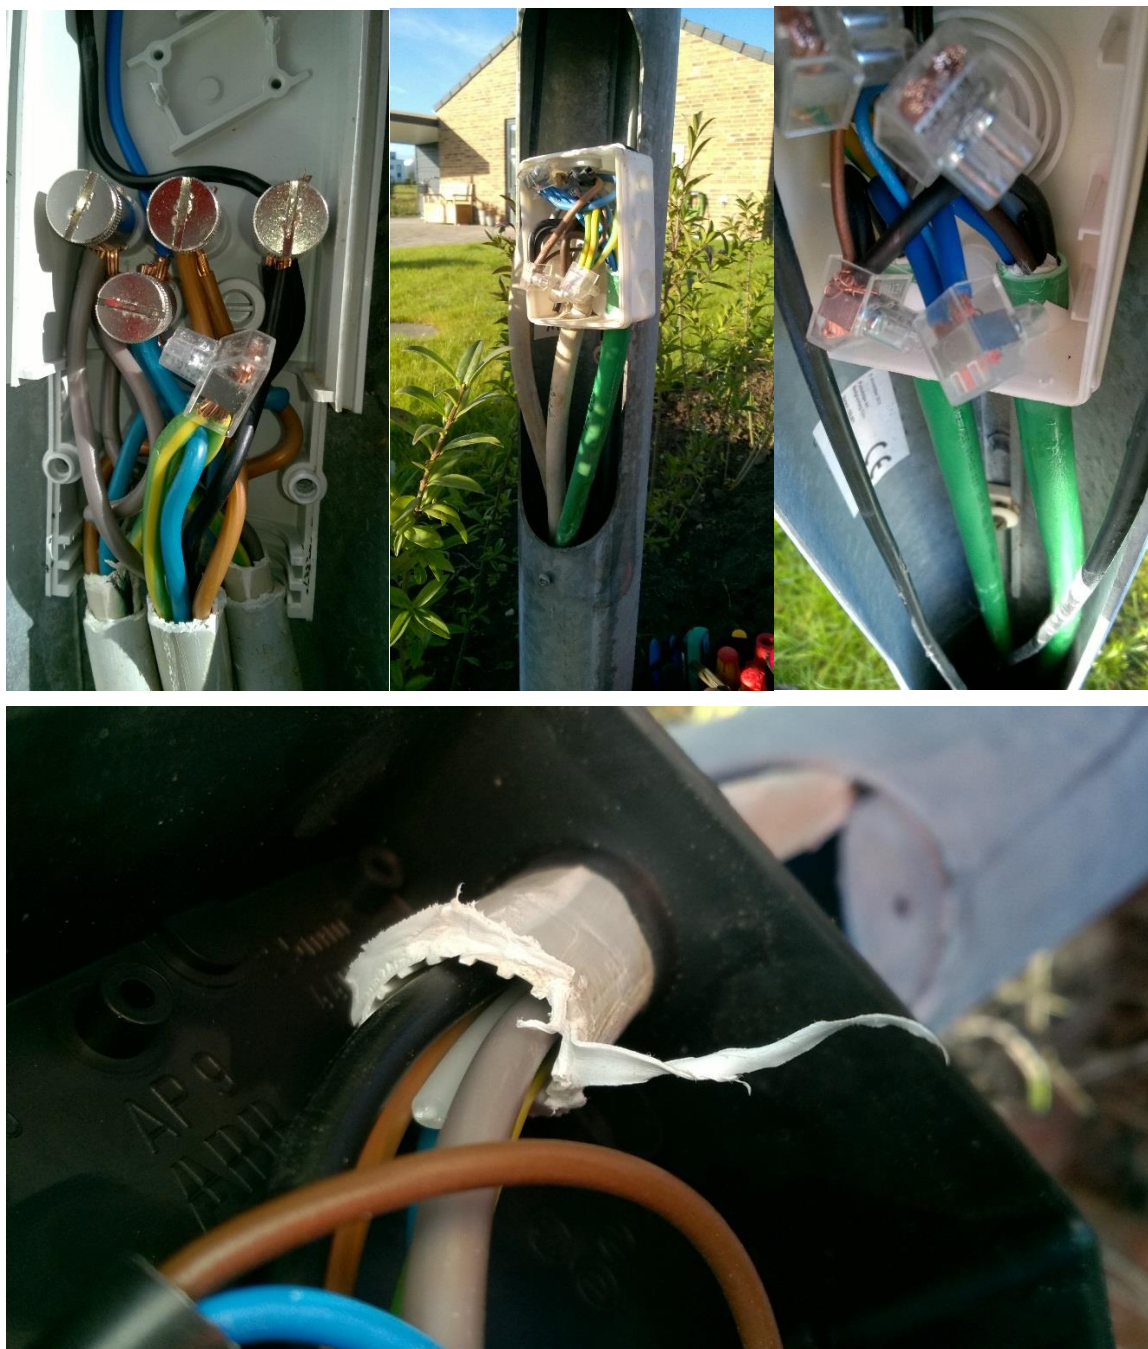
- Der står angivet at der skal bruge 4x6mm² kabel, der er brugt 5x6mm².
- Der er brugt 3 forskellige kabel typer, flerkoret kabel, kabel med fyldkappe og kabel uden fyldkappe.

Normalt overtager kommunen kun kabler med fyldkappe 4x6mm².

Hvordan kabel ligger i jorden vides ikke, men der er lavet en samling med flerkoret og stiv kabel

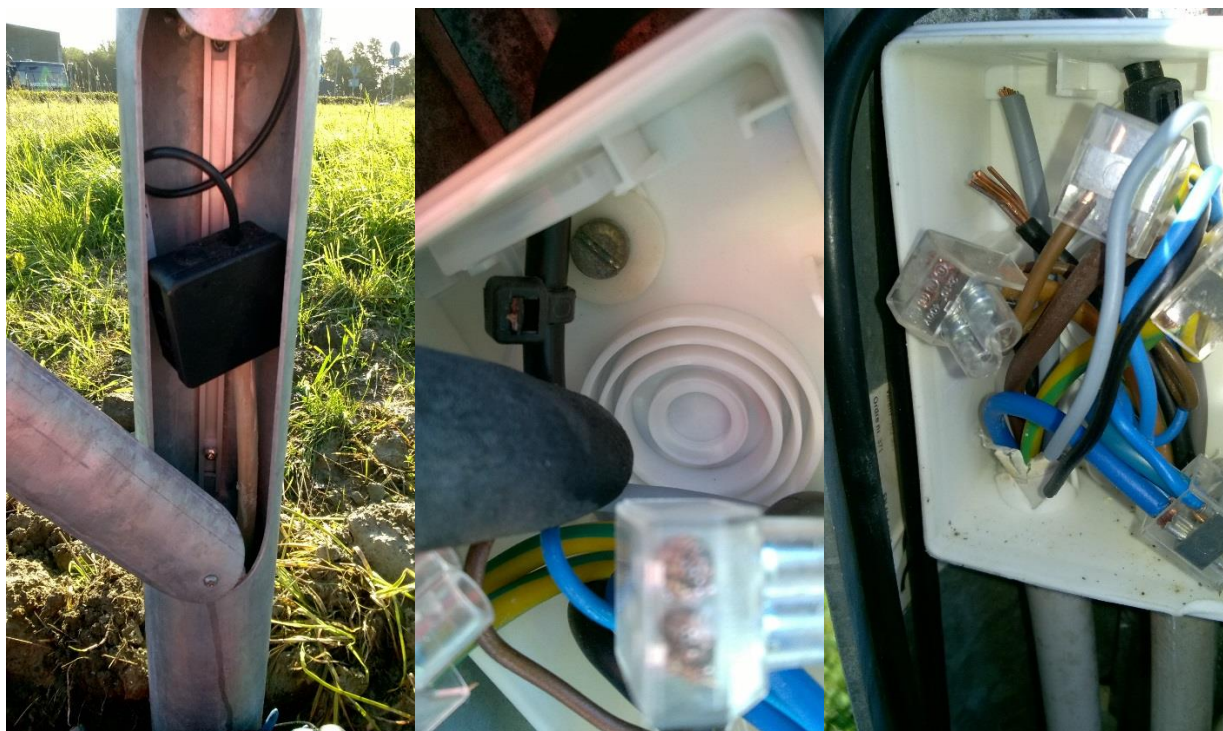
Her fandt vi desværre flere lidt mere alvorlige fejl

- Blank kobber i dåserne
- Ledere ikke afsluttet i klemmer
- Risiko for at der kommer 230v på masten da dåserne er fastgjort med en jernbolt igennem dåsen.
- Kabler ikke aflastet.
- Dåser ikke fastgjort
- Forskruning ikke spændt
- Dåserne er ikke tætte, der kan løbe vand ind og skabe en kortslutning, både i membrandåser og sikringsindsatser

Det er her vi finder de største fejl, da det ved en jordfejl, vand i en dåse eller lign. Kan risikere at der kommer spænding ud på masten, og det kan have fatale konsekvenser for børn, dyr og voksne der komme i berøring med denne.

Ved vejbelysnings anlæg monteres der normalt altid en sikringsindsats i hver eneste mast, så har hver lampe sin egen sikring, og skulle der ske en fejl med fugt eller kortslutning, er det kun sikringen for den enkelte lampe der springer, og derved bibeholder man resten af vejbelysningen i området.

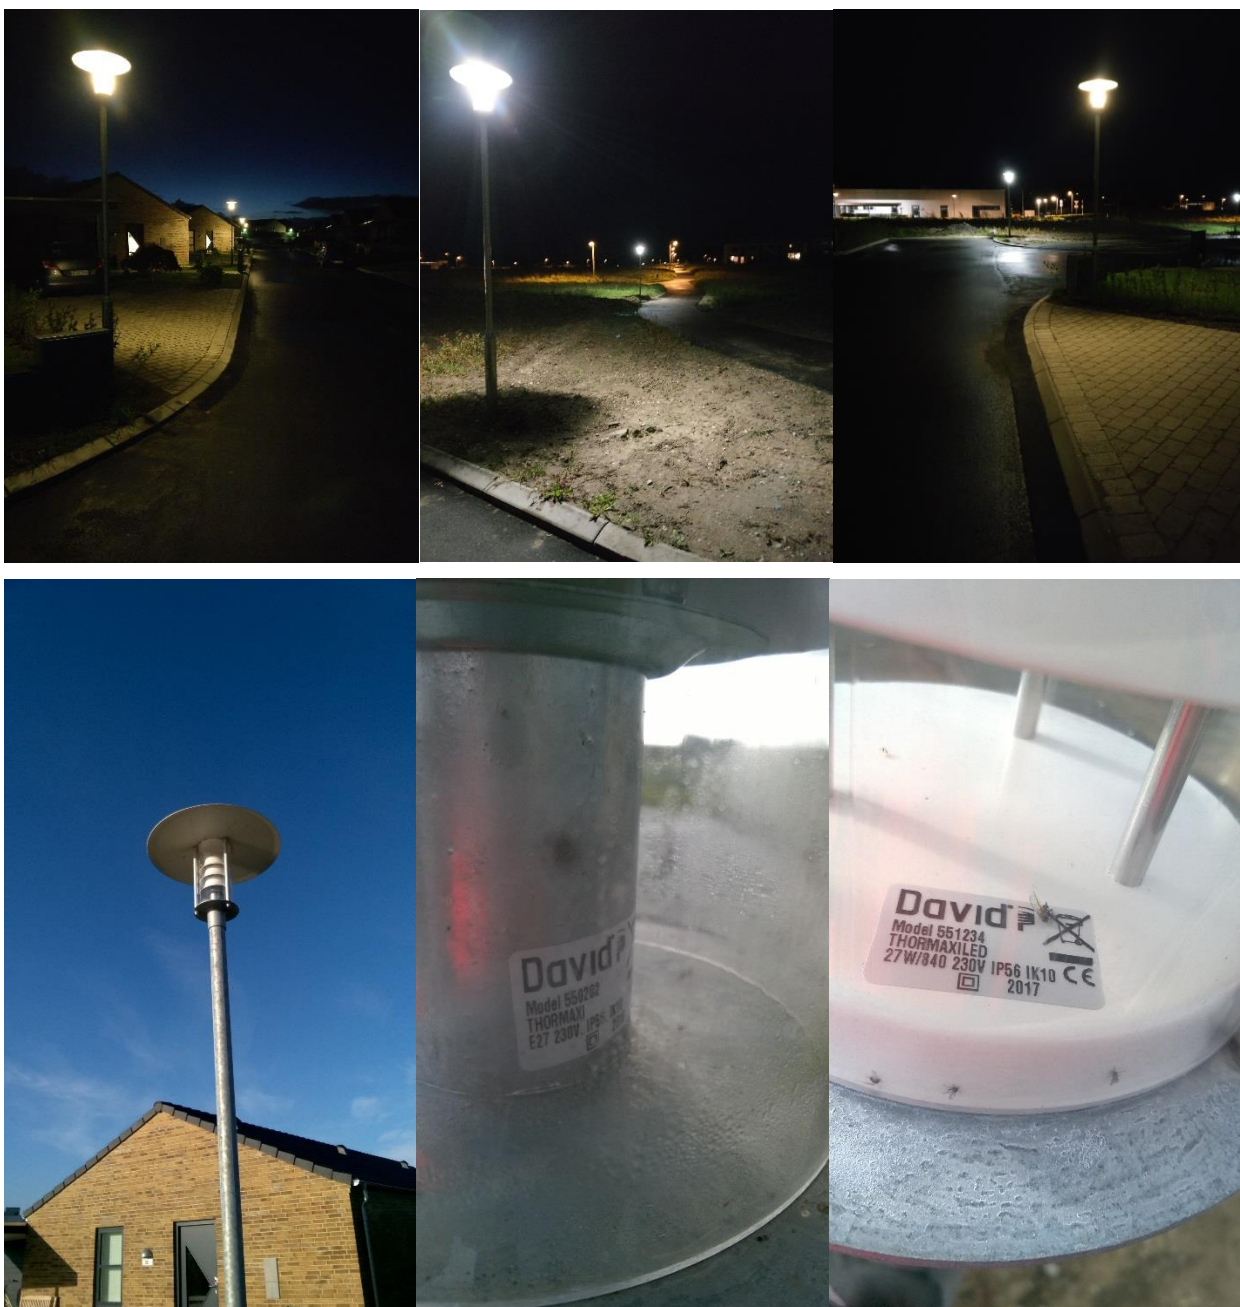
- Det ikke de armaturer der er beskrevet i Approbationen der er anvendt på anlægget.
- Derudover er der valgt armaturer af forskellige typer, både led og energispare pærer, og endda med forskellig farve.
- Stien for enden af vejen, skal overtaget af Aarhus kommune til drift, men der er ikke anvendt armatur og master som beskrevet i Approbationen, derudover er der heller ikke genetableret efter arbejdet.
- Stien er forsynet fra sidste mast på Orholt Allé og altså ikke som beskrevet i Approbationen.
