АНАЛИЗ ПОВРЕЖДЕННЫХ СВАРНЫХ ШВОВ №111 ПГВ-1000 И ПРЕДЛОЖЕНИЯ ПО ИХ УСТРАНЕНИЮ

Филиал ОАО «Концерн Росэнергоатом» Нововоронежская АЭС.

Представлены результаты исследования причин повреждения металла в зоне сварного соединения №111 приварки горячего коллектора к патрубку Ду1200 корпуса парогенератора.

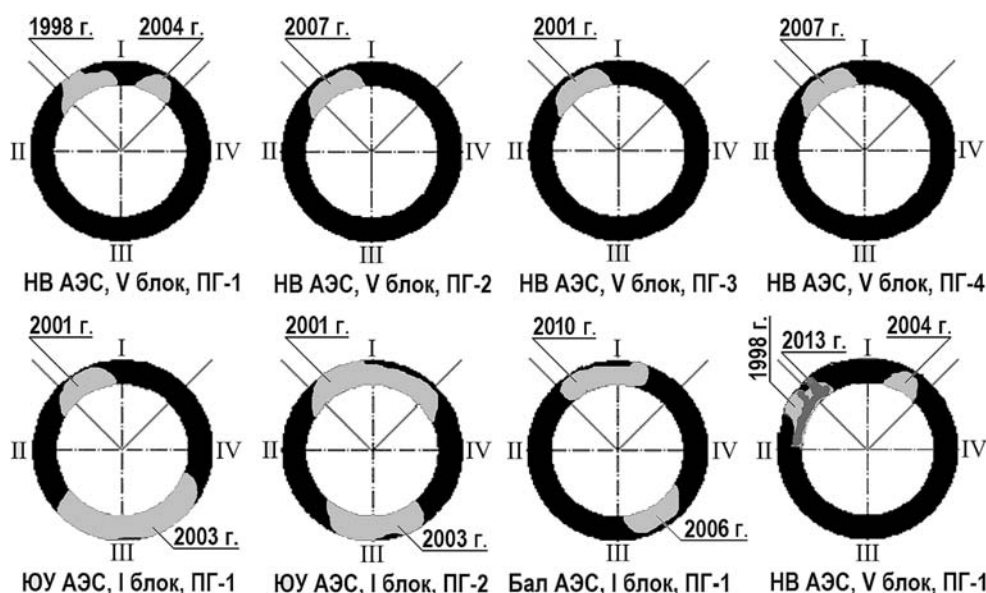
Рис. 2. Зоны повреждений СС №111: I – короткая образующая патрубка Ду 1200; II – длинная образующая патрубка Ду 1200; III – образующая патрубка Ду 1200, ближняя к «горячему» днищу; IV – образующая патрубка Ду 1200, ближняя к «холодному» днищу

На рисунке 2 графически представлены зафиксированные повреждения критического узла – зоны приварки горячего коллектора ПГ к патрубку ГЦТ (СС №111). Трещиноподобные дефекты значительных протяженности и высоты, в том числе сквозные, к настоящему времени обнаружены на девяти ПГ AES с ВВЭР-1000.

Как видно из рисунка, зона первоначальных повреждений расположена во всех случаях в направлении горячей нитки ГЦТ со стороны короткой образующей патрубка вблизи зоны с максимальными механическими напряжениями.

При первом повреждении основное направление магистральной трещины вдоль шва с многочисленными ответвлениями. Повторные повреждения тех же швов имели другой вид: по пять – шесть ножевых трещин вдоль оси патрубка (поперек шва) на противоположной стороне от первого повреждения.

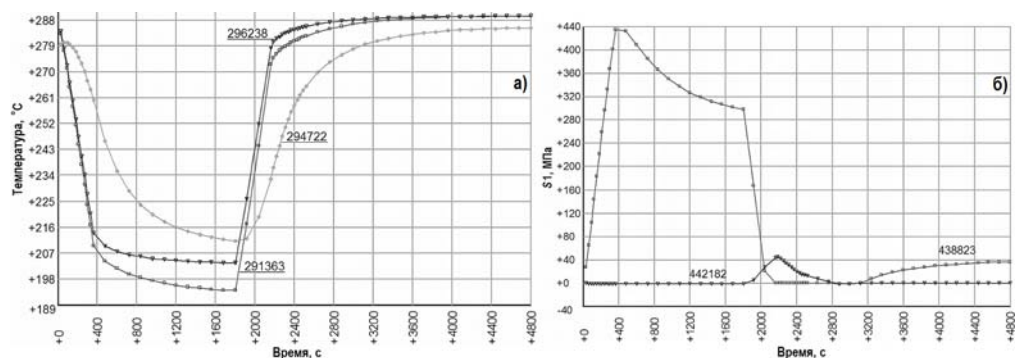
На рисунке 3 представлены изменения температуры и напряжений при термоударах в галтели кармана [2]. Моделирование температурных режимов в зоне СС №111 с разными скоростями изменения температуры в зоне галтели показало, что при высоких скоростях ресурс материала может снижаться на 10,7% за 1000 циклов только за счет температурных аномалий.

Рис. 3. Термоудары в зоне галтели кармана CCN111: а) – изменение температуры; б) – изменение напряжений

Что можно сделать для исключения неучитываемых в проекте термошоков, связанных с работой системы продувки? Необходимы доработка процедуры гидроиспытаний первого контура с изменением процедуры переключения коллекторов периодической продувки и включение в технологический регламент безопасной эксплуатации инструкции по эксплуатации порядка открытия (закрытия) арматуры на линиях периодической продувки. Это приведет к снижению уровня эксплуатационного термосилового воздействия на металл СС №111 и понизит уровень повреждаемости.
