Kartoitus:

PVM: 18.09.2008

Kohde: As Oy Hösmärinmäki

Osoite/asukas: Hösmärinkuja 1 J Jukka Honkanen

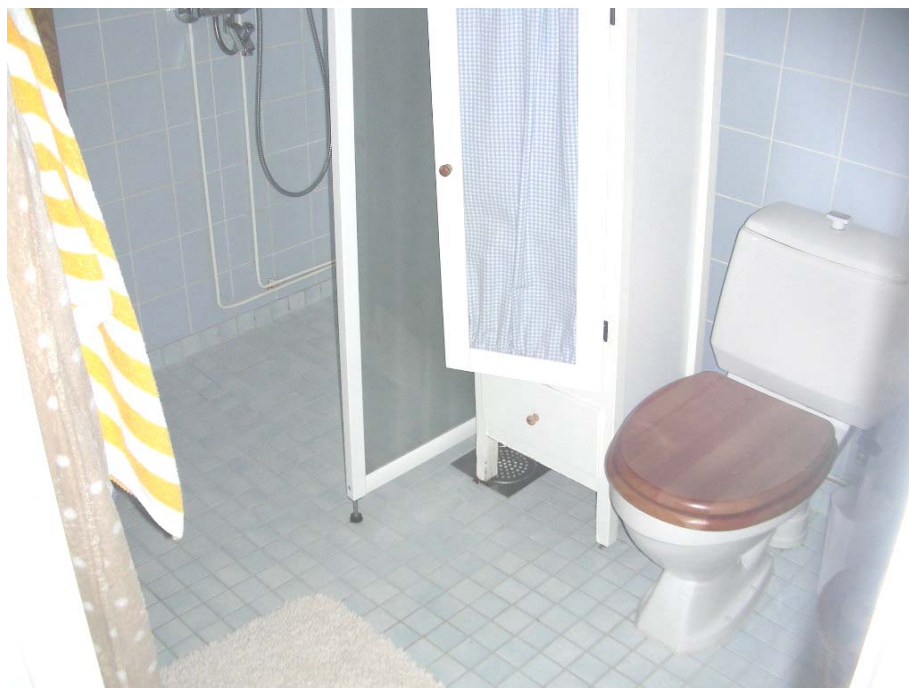
On mahdollista että pintamittauksessa havaitut kosteudet ovat ns, sallittuja kosteuksia vesieristeen ja laatanvälisessä kiinnityslaastikerroksessa. (jatkotutkimus suositus.)

Edellä mainitusta huolimatta oletusarvona on, ettei seinissä ole vesieristystä. (Rak V-84.)

Pintakosteuden osoittimella havaittiin vertailuarvomittauksessa kosteutta varsinaiselta suihkualueelta, suihkuvastaisella seinäpinnalla huoneistojen välisessä seinässä. Pystysuuntainen saumaus reunoistaan auki.

Selvitetään vastuunjako pesuhuoneen toimenpiteiden suhteen. (Taloyhtiö / osakas.)

Suositellaan saneeraus tehtäväksi RakMK C2 mukaisesti, hyvää rakennustapaa noudattaen.

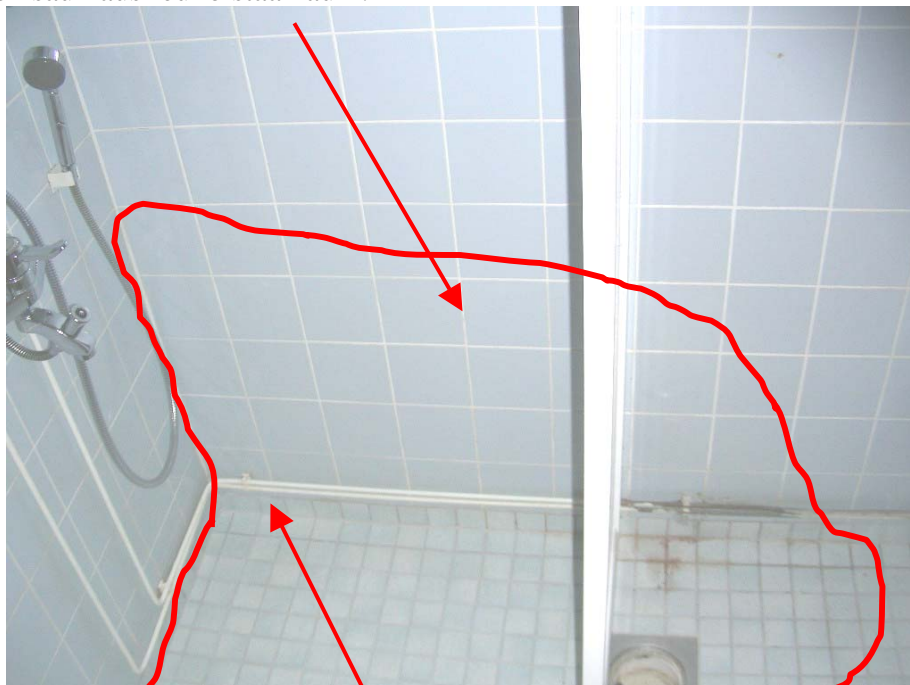
Seinälaatta kulmauksessa halki.

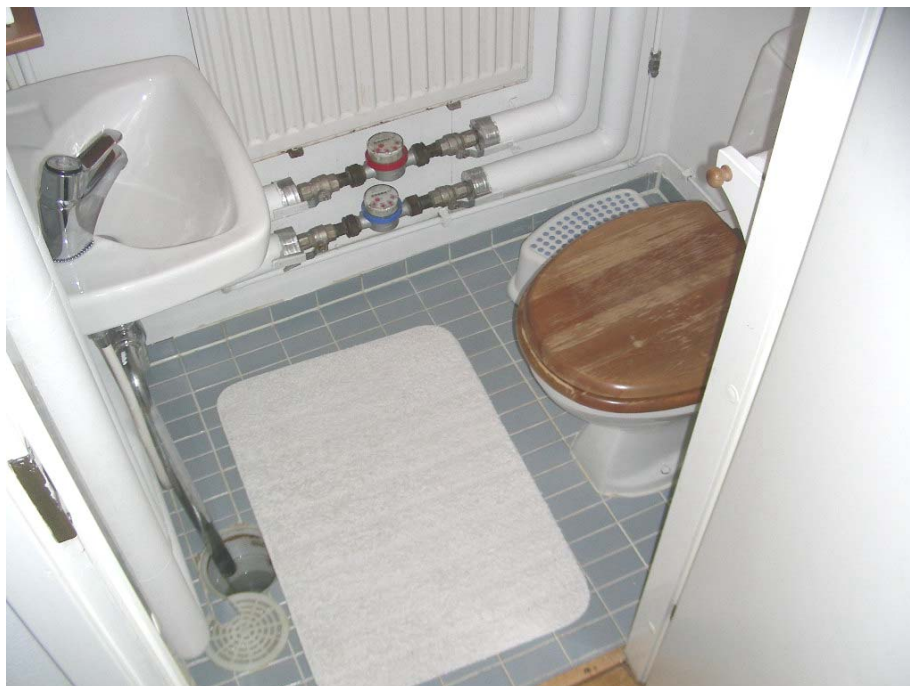
Keittiössä / wc-tilasta ei havaittu vuotoja vesikalusteissa.
