# RELATÓRIO DE MANUTENÇÃO PREDITIVA REF. ANÁLISE DE VIBRAÇÃO

**Ref. novembro/2025**

Relatório de análise de vibração dos equipamentos rotativos da planta da Benteler – Campinas -SP, referente às medições realizadas nos dias 17 e 18 de novembro de 2025.

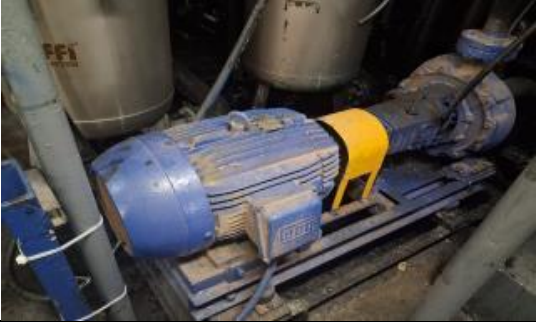
Equipamento com níveis de vibração elevados com início de rigidez na base do motor e desalinhamento.

Inspeccionar a base rigidez do motor e desalinhamento entre eixos e bomba.

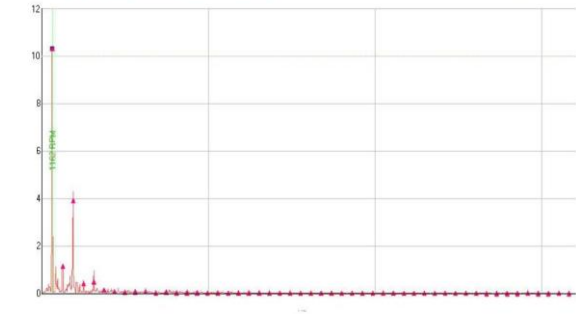
<b>Espectro</b> <small>BENTELER/PINTURA KTL/3W53V01-VENT SELO MANCAIS/Vibração/VV - 18/11/25 09:31:19</small> <small>F= 19,375 (1162,5 rpm) Amp= 10,3429 - (0 um   0 mm/s   0 Gs)</small>

Equipamento com níveis de vibração em velocidade elevados, com início de desalinhamento entre polias e batimento de correias.

Fazer alinhamento a laser entre polias e tensionamento de correias, realizar balanceamento dinâmico no rotor do ventilador.  
A Jundpred realiza estes serviços entrar em contato com comercial.
