INFORME MANTENIMIENTO

24 DE SEPTIEMBRE 2022
BOMBA DE RIEGO
FALTA DE AGUA EN LOS TANQUES

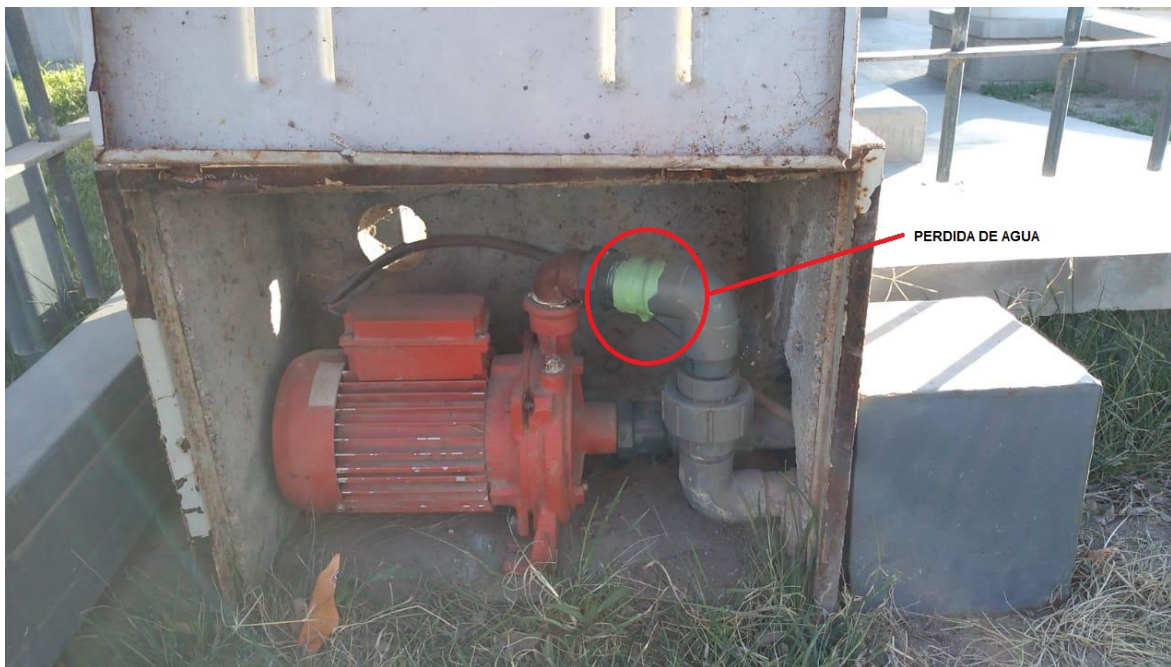
Una vez realizadas las verificaciones se determinó que, la cañería de succión no contaba con el volumen de agua suficiente para que la bomba pudiera funcionar con normalidad, esto es debido al bajo nivel de agua en la cisterna. Se realizó el llenado de la cañería para lograr el arranque. La bomba quedó funcionando gracias a esto.
