海沧“9·8”蒸汽泄漏较大事故调查报告

2017年9月8日17点57分许，位于海沧区翁角路和新美路转角处星鲨制药（厦门）有限公司围墙外，厦门国贸中顺环保能源股份有限公司新阳热电事业部阳光西路供热管线星鲨制药支线，输送高温高压蒸汽的管道发生泄漏，蒸汽冲出造成3人死亡、2人受伤的较大事故。

海沧“9·8”较大事故调查组

2017年12月15日

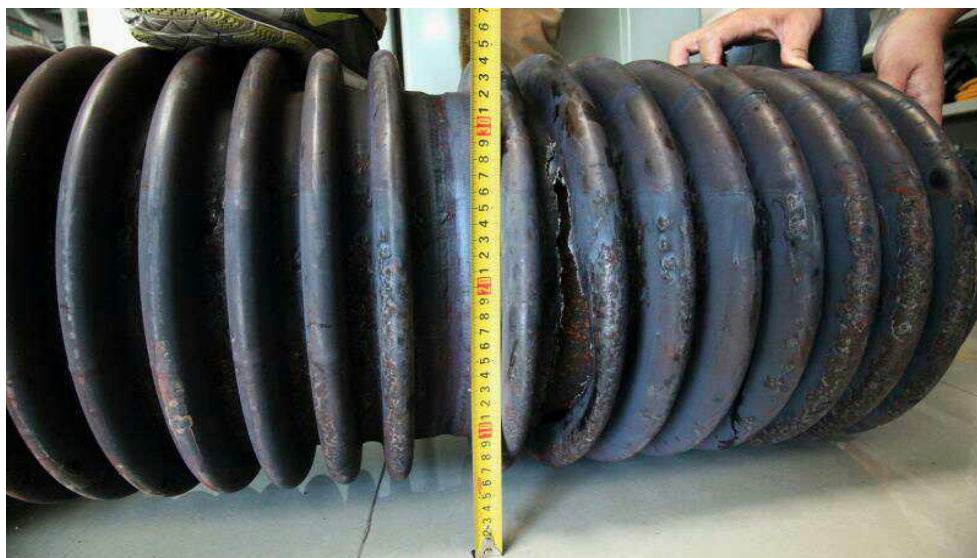
图 1 事故膨胀节破口

1. 破裂波纹膨胀节情况：蒸汽泄漏点为最接近星鲨制药围墙处翁角路直埋管段的波纹膨胀节，波纹膨胀节本体未设置疏水装置，该处无检查井室。该膨胀节是外压轴向型波纹膨胀节，外有保温层及外护管，外护管上有一层防腐层，设计图标注为北京首航波纹管制造有限公司的直埋波纹膨胀节，因铭牌和质量证明文件丢失，实际施工的膨胀节不能确定生产厂家，设计使用寿命不详，且工程验收后未进行更换或修理。该膨胀节外管外观正常，波纹管由两节八个波纹组焊而成，波纹管上有明显水位痕迹，水

位线位于膨胀节空间 2/3 处，最大破口处位于由蒸汽入口起第 7、8 波之间的波谷，除破口外其他部位还存在少量裂纹，表面有腐蚀痕迹，见图 1。

根据专家组出具的《海沧“9·8”较大事故技术调查报告》，技术专家组认为：一是该膨胀节在交变应力、水击的共同作用下产生疲劳裂纹，继续作用下裂纹扩展使膨胀节达到使用寿命极限。本次开车后，当膨胀节上的疲劳裂纹无法承受工作载荷时，该膨胀节突然破裂，大量高温高压蒸汽喷出并沿着外护管内部从破损开口处冲出。二是位于事故点旁边的简易搭建房屋，居住生活人员及活动人员所产生的生活污水、自来水以及雨水从硬化地面裂缝处渗到地下，使土壤潮湿并带有腐蚀性介质，同时由于水泥层阻碍水分蒸发，导致外护管长期处于湿热的腐蚀性环境加剧腐蚀的速度，形成破口，正对简易搭建房屋房门。当高温高压蒸汽进入外护管后，在蒸汽压力的作用下，从破损开口处冲向简易搭建房屋，造成了人员伤亡。

该泄漏波纹膨胀节长时间在交变应力、水击的共同作用下产生疲劳裂纹，继续作用下裂纹扩展使膨胀节达到使用寿命极限。本次开车后，当膨胀节上的疲劳裂纹无法承受工作载荷时，该膨胀节突然破裂，大量高温高压蒸汽喷出后沿着外护管内部从钢质外护管因腐蚀破损开口处冲向简易搭建房屋（地磅店管理板房）方向，是造成本次事故的直接原因。

2. 开展供热管线全面排查，切实整改安全隐患。为进一步提升供热管道运行安全可靠，全面开展供热管线安全隐患排查，特别是直埋管道以及补偿器、阀门、法兰等管道元件。对事故膨胀节同批次的在用膨胀节进行分析、处理，补充、完善压力管道安全标识以及危险地段安全警示标识，宣传压力管道安全知识，真正把安全隐患整改到位。

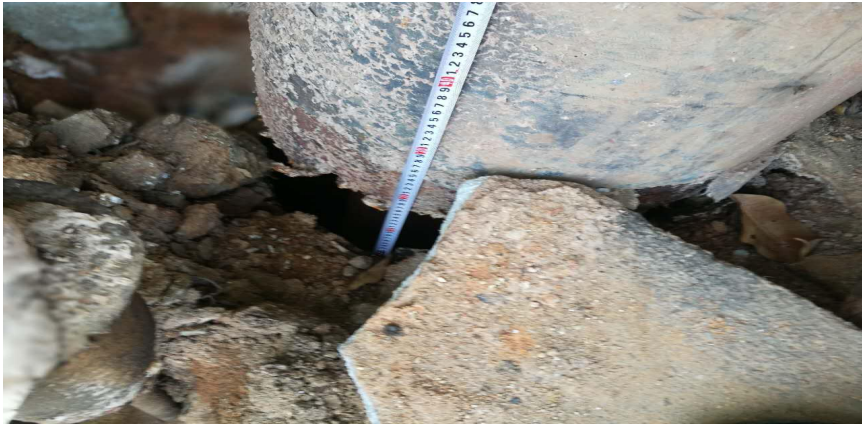
图 2 外护管出土端破口形貌

2. 外护管勘查情况：事故点竖向预制保温直埋管外护管露出地面约 0.35m，防腐层保持完好，位于水泥地面层及以下防腐层破损。水泥地面层以下外护管腐蚀穿透形成破口，破口最大处朝向地磅管理板房门，并向两侧缩窄，背面未发现破损，见图 2、图 3。其余预制保温直埋管外护管未发现破损。

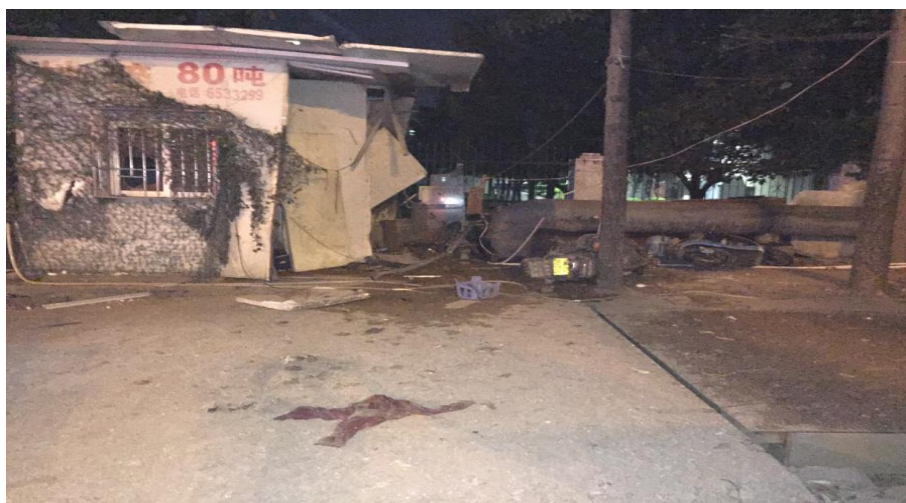
图 4 事故现场图

3. 地磅店及周边情况：在该直埋管竖向出土端西南面为地磅店管理板房，距外护管约 1.4m。房屋外离管道出土端约 1m 处有一用水点，周围散落大量生活物品，外护管出土端周围被水泥砂浆层覆盖，厚度约为 30mm，且硬化部分已经开裂。东面为 80t

地磅，靠外护管出土端一侧的地磅基础位于直埋管侧上方，铺设在直埋管道上方的水泥混凝土层厚约 330mm，见图 4、图 5。管理板房、地磅的基础与管道间距不符合 CJJ104-2005《城镇供热直埋蒸汽管道技术规程》表 3.1.2 中“直埋蒸汽管道与建筑物基础边缘最小水平净距 3.0m”的要求。
