PROCESO GESTIÓN DEL TALENTO HUMANO FORMATO INFORME DE COMISIÓN O DESPLAZAMIENTO	F12.P5.GTH	06/02/2018
		Versión 3	Página 1 de 12

FECHA	14 de febrero de 2019
LUGAR	CENTRO DE DESARROLLO INFANTIL EN EL MUNICIPIO DE BELEN Y CENTRO DE DESARROLLO INFANTIL EN EL MUNICIPIO DE TOTA (Boyacá)

"Realizar visita a las Instalaciones de los CDI'S de los Municipios de Tota y Belén, que han terminado su construcción para verificar que se hayan subsanado las observaciones dadas en la visita de junio del año pasado, para que sean recibidos por Primera Infancia, visita que se realiza a solicitud de la Sede Nacional."

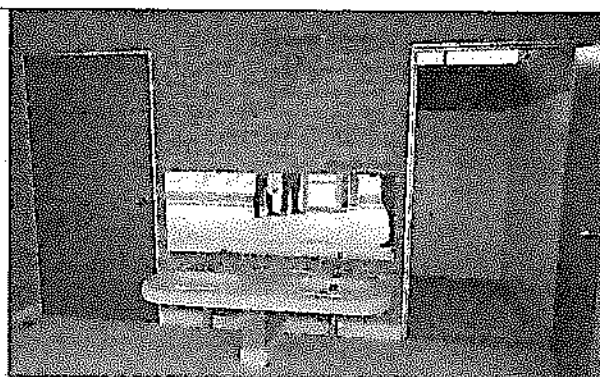
- Las chapas de las puertas en los baños del comedor se deben retirar o echarle algún material que las inmovilice. Si se cumplió, se instaló silicona en los seguros parte interna de las puertas.

Puertas de baños en salón comedor que se les bloqueo los seguros con silicona líquida.

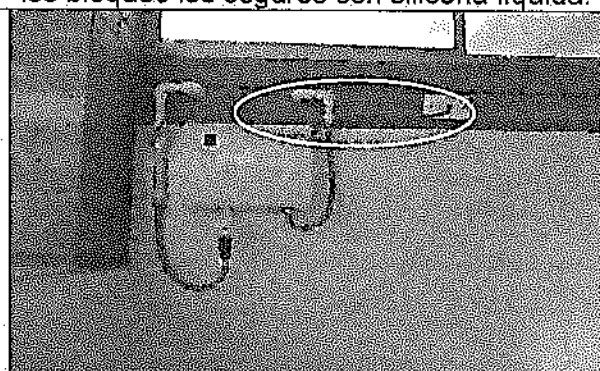
- A los calentadores de agua en las baterías de baños se le debe colocar un tubo espiral que recubra los cables eléctricos, para evitar cualquier tipo de accidente. No se cumplió.

Cables eléctricos que no se les instaló el tubo espiral de recubrimiento para mayor protección.

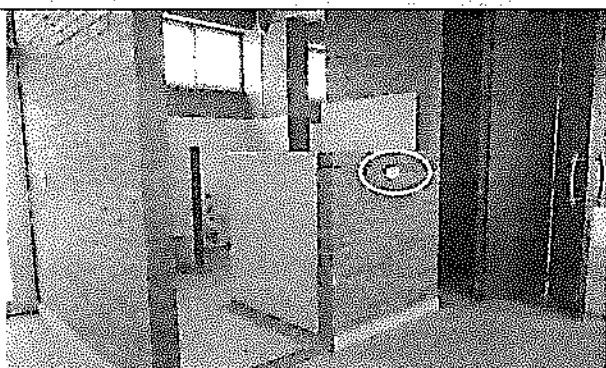
- El piso de la cocina se encuentra muy manchado lo deben desmanchar. No se pudo observar por presentar tanta tierra y polvo.
- Instalar tapas a tomas corrientes que se encuentran a una altura de 1,4 m. en baños de sala cuna y en aula múltiple. No se cumplió.

Aula múltiple con puerta en madera corredera, en la entrada a baños existen dos tomas corrientes a una altura de 1,2 m. que no se les instaló la tapa lisa para que queden eliminados.

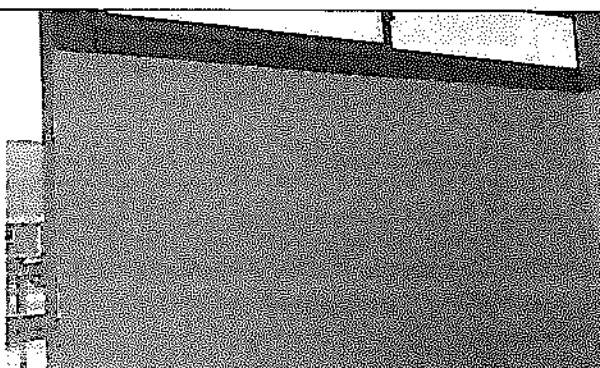
- Pared en la zona de transición presenta fisura al lado de la ventana, fisura que debe quedar resanada por el Contratista. Se cumplió, realizaron resane de fisura, pero ya se empezó a dilatar, además falto detallar el estuco por falta de lija.

Pared en sala cuna que presentaba fisura, fue reparada pero ya empieza a dilatarse por donde realizaron el resane.

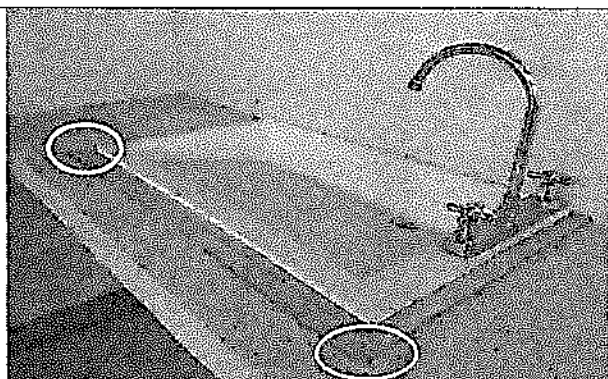
Se instaló silicona a las puntas de la base de aluminio para evitar accidentes.

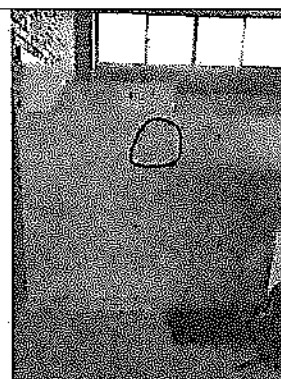
Toma corriente en baño de sala cuna que se le debe instalar tapa. Por estar a 1,2 m. de altura.

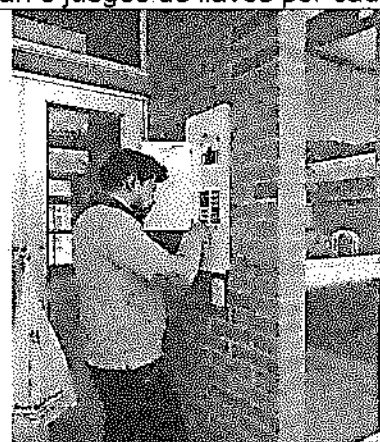
Caja de distribución de corriente en el bloque 2, que están un poco averiada porque los ladrones trataron de llevársela.

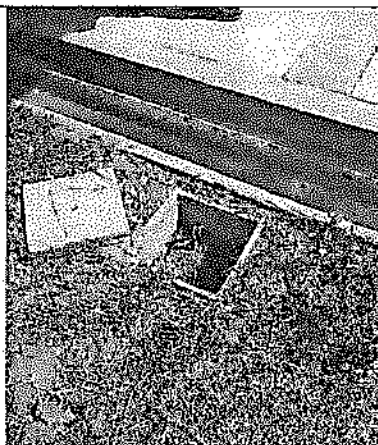
por lo que la Administración decidió realizar un contrato de obra para reponer dicho cable, pero después de unos días se volvió a presentar otro robo y esta vez se llevaron la tubería de cobre que sale de la caja de apantallamiento a cada uno de los pararrayos de la infraestructura. Y en el momento de revisar la infraestructura. Al observar que faltaban las lámparas le informé que también debían reponer estas lámparas que según el inventario del día de entrega todos los pasillos tenían instaladas lámparas, el ing. Edgar manifiesta que esto lo solucionara buscando en el almacén de la Administración Municipal porque ya tiene el contrato del cable y la tubería de cobre y que muy posiblemente se termine la instalación de este cable y tubería la semana entrante.

Caja de apantallamiento se observa que fue retirada la tubería de cobre que salía hacia los pararrayos.

- Se solicita a la Administración Municipal, realizar contrato de obra para la reposición del cableado eléctrico de acuerdo a lo que figura en el certificado RETIE, además instalará toda la tubería de cobre desde las cajas de apantallamiento hasta los pararrayos empotrados en las cubiertas.

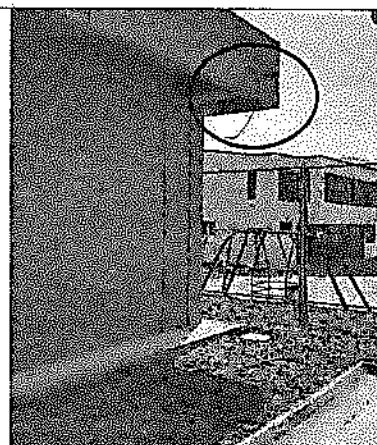
Se observa la tubería de cobre que fue trozada antes del pararrayo.

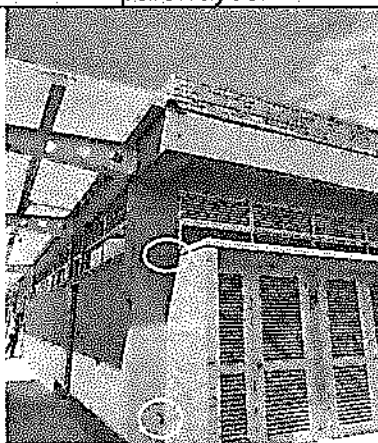
Se observa como quedaron las abrazaderas al arrancar la tubería de cobre.

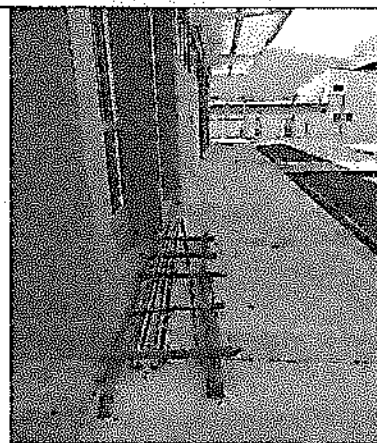
Los ladrones dejaron la escalera que utilizaron para montarse al techo. También dejaron los tubos EMT de 1/2" que pretendían llevarse.

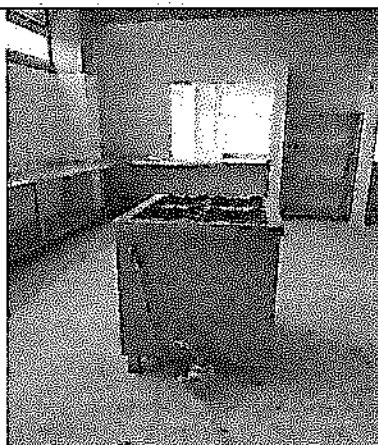
Se instaló la estufa a gas

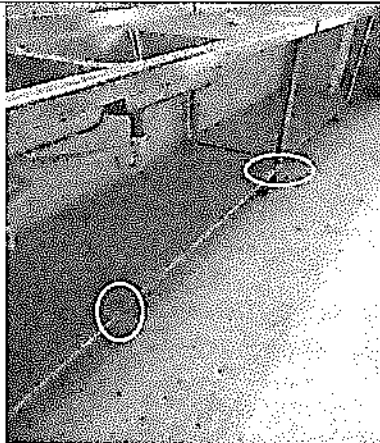
- Instalar la estufa a gas. Si se cumplió.
- Se lijo y limo los mobillarios en acero inoxidable que se encuentran en la cocina que presentaban rebaba que era un riesgo de accidente para los empleados. Si se cumplió.

Se lijó y limo el mobiliario de cocina que presentaba rebaba

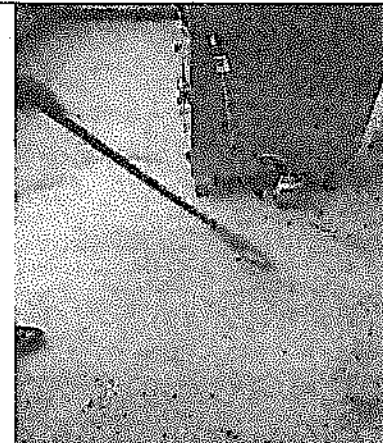
El piso de la cocina no se pudo observar si fue desmanchado por presentar mucha tierra y polvo.

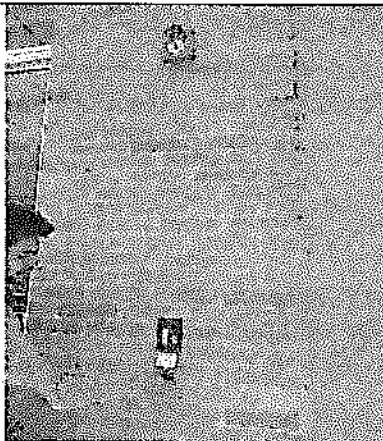
Interruptor de contra incendios que fue manipulado por los ladrones y que se arreglar.

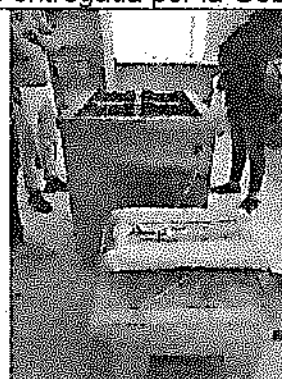
Se instaló estufa a gas, se observa dotación de un fogón más para la cocina.

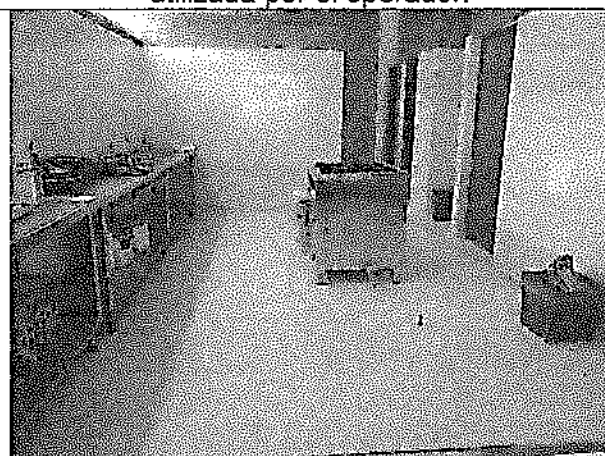
Se observa piso que al parecer fue desmanchado por el Contratista.

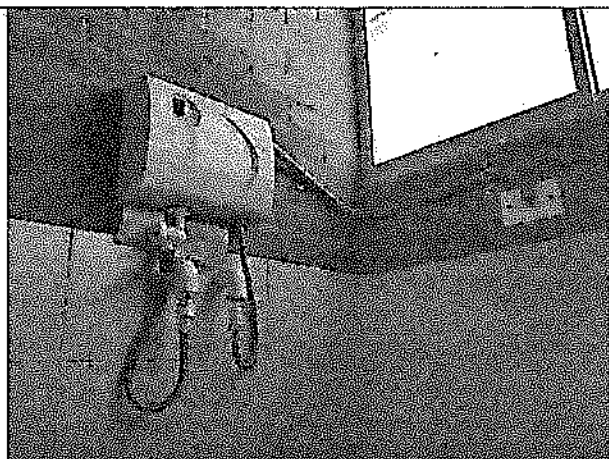
- A los calentadores de agua en las baterías de baños se le debe colocar un tubo espiral que recubra los cables eléctricos, para evitar cualquier tipo de accidente. Si se cumplió.

Se observó que los calentadores si se les instalado a los cables eléctricos el tubo espiral de recubrimiento para mayor protección.

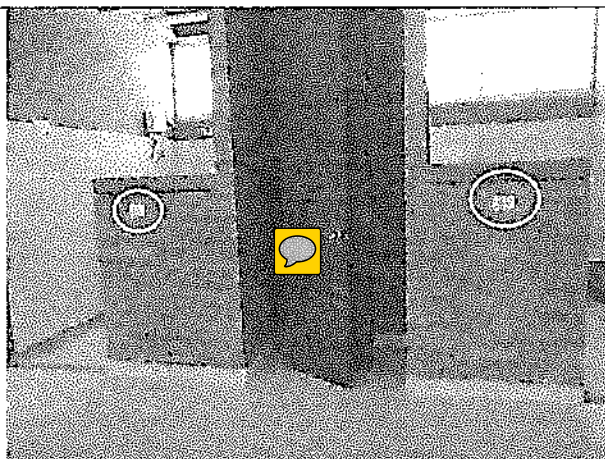
- Instalar tapas a tomas corrientes que se encuentran a una altura de 1.4 m. en baños de sala cuna y en aula múltiple. No se cumplió.
- Se debe definir el pago de celaduría y servicios para el CDI al momento de realizar contrato con operador. La Celaduría quedo bajo responsabilidad de la Administración Municipal, cuando FONADE hizo entrega de las llaves el día 22 de junio de 2018.

Aula múltiple en la entrada a baños existen dos tomas corrientes a una altura de 1,2 m. que no se les instaló la tapa lisa.

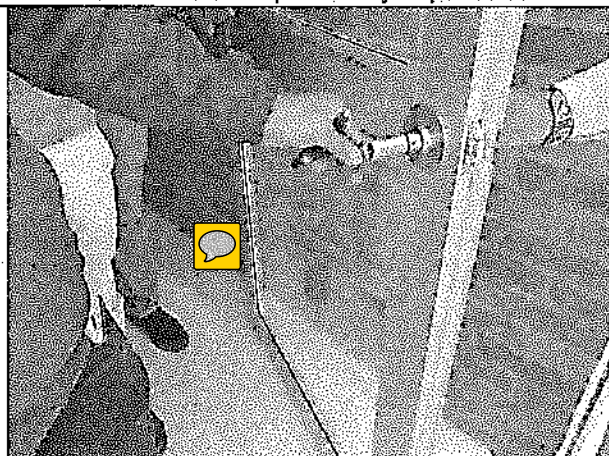
Al realizar recorrido se observó que la chapa del aula múltiple se encuentra dañada, por lo que el Sr. Alcalde de Tota Edgar Moreno, manifiesta que él está dispuesto a corregir todos estos daños para que pueda entrar en operación el CDI, porque hasta ya cuenta con la dotación. También manifiesta que dispondrá de un bus para recoger a los N.N. que asisten a recibir atención en los 8 HCB familiares, de Modalidad Comunitaria los que transitarían para prestar el servicio ahora en la modalidad Institucional.

Chapa en Aula Múltiple, que se encuentra dañada.

- Se espera que el Dr. Edgar Moreno Alcalde del Municipio de Tota, realice los arreglos que el Contratista de obra no subsano, además que coloque el bus para el transporte de N.N y madres comunitarias para que asistan al CDI como lo manifestó en la visita.
- También se le solicita al Sr. Alcalde, que nos haga el favor de enviar vía correo electrónico los documentos entregados por FONADE, el 22 de junio del 2018 cuando le hizo entrega del CDI, estos documentos son: acta que FONADE realizó el día de la entrega de las llaves del CDI, el inventario que se realizó a la infraestructura de todos los mobiliarios, elementos y equipos instalados, certificado RETIE y certificaciones de servicios.

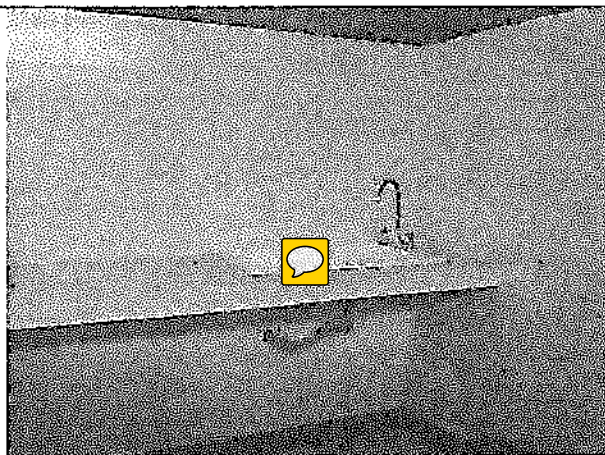
- Cambio de ducha tipo ganso a ducha teléfono en espacio de cambia pañales de sala cuna. No se cumplió.

Duchas tipo gancho que no se cambian porque en el contrato no se especificó que era ducha

teléfono.

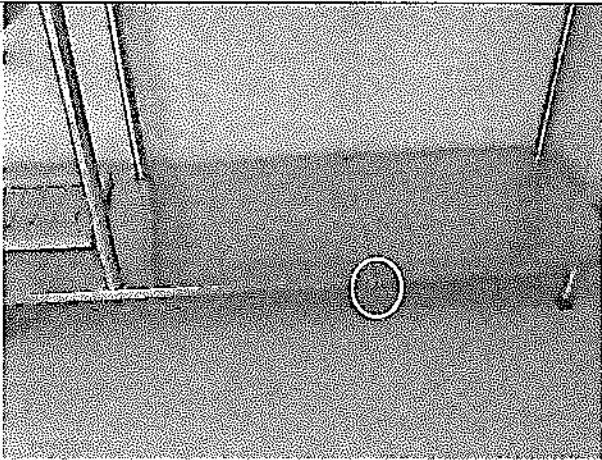
Se lijó y limo el mobiliario de cocina que presentaba rebaba.	Pasillos de circulación del bloque administrativo del CDI.
