Visita realizada el 4 de Octubre a las instalaciones del HOGAR INFANTIL DEL MUNICIPIO DE SOPLAVIENTO-BOLIVAR. En compañía de la Dra. María Cristina Zuluaga Pamplona, Coordinadora 1era infancia Gobernación de Bolívar.

## INFORME DE VISITA ADECUACIONES A HOGAR INFANTIL DEL MUNICIPIO DE SOPLAVIENTO-BOLIVAR

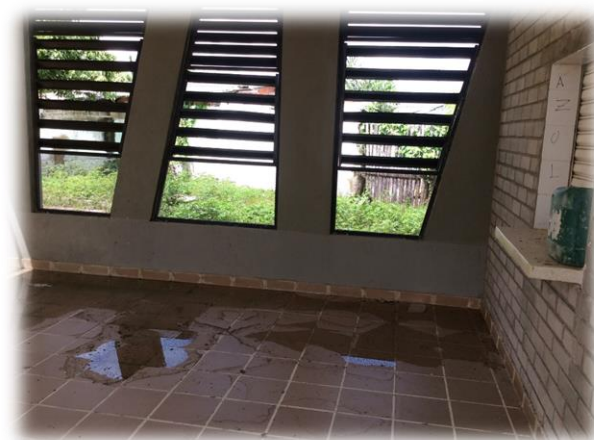
1. Presencia de Murciélagos en importantes áreas siendo las más características la cocina y las aulas, esto se debe a que las ventanas carecen de una malla de protección que impida el ingreso de los mismos al tiempo que logren aislar estas zonas de la presencia de zancudos.

- **Implicaciones:** De no corregirse podrá ocasionar Contaminación de alimentos y utensilios con excretas y orina, además de los ya sabidos problemas a la salud por estar en contacto con fluidos corporales de estos mamíferos.

- **Acciones Sugeridas:** Instalar mallas protectoras contra mosquitos en todas las áreas, con eso se evita el ingreso de Murciélagos generadores de vectores.

- **Acciones Sugeridas:** Instalación de careta protectora con varillas cuadradas de  $\frac{1}{2}$ " para poder generar control y protección de muebles, enseres y menaje que estará ubicado en esta área, el cual es necesario para adelantar las labores propias de una cocina.

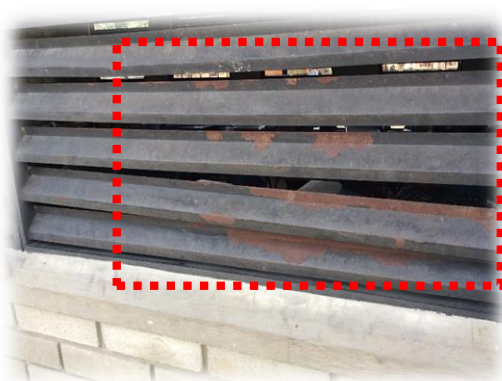
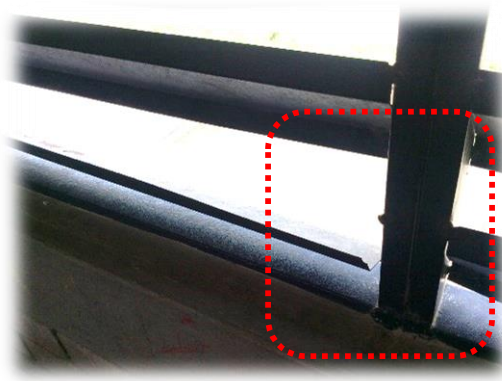
2. Debido al tipo de material de la carpintería metálica de las ventanas, este en la actualidad presenta un importante grado de corrosión por lo cual se hace requerido un mantenimiento preventivo y también correctivo en los lugares donde la corrosión presenta mayor incidencia.

**Implicaciones:** De no corregirse a tiempo puede generar pérdida total de la ventaneria y en situaciones menos extremas para la ventanearía pero más pero si muy peligrosas para los menores las partes desprendidas puedes ser muy filosas y peligrosas para los niños.

**Acciones Sugeridas:** lijar, pintar con pintura epoxica, soldar y remplazar si es el caso los elementos metálicos no convenientes para el funcionamiento del CDI.

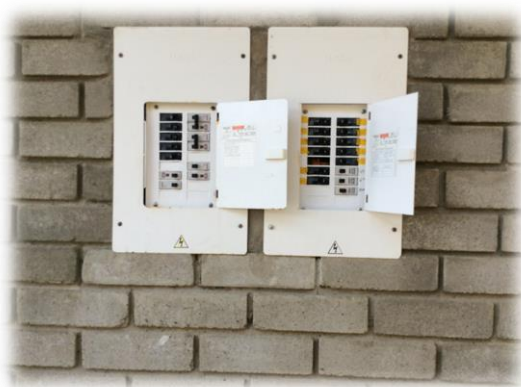
4. Revisar la conexión eléctrica que de la cubierta conecta con la caja de circuitos que está al lado del baño, pues al parecer es altamente probable que en eventos de lluvias con gran intensidad los niveles del agua en cubierta pueden subir y terminen circulando en dirección la caja de circuitos principal de dicha infraestructura.

**Implicaciones:** podrían en eventos de lluvias generarse descargas eléctricas conducidas por el piso debido a que el agua circula a través del interior de la caja de inspección tal como se pudo constatar luego de la visita. Recordar que esas áreas comunes serán circuladas mayoritariamente por niños.

**Acciones Sugeridas:** revisar la red y la instalación para luego corregir el problema de manera más eficiente que la que hasta el momento se ha implementado.

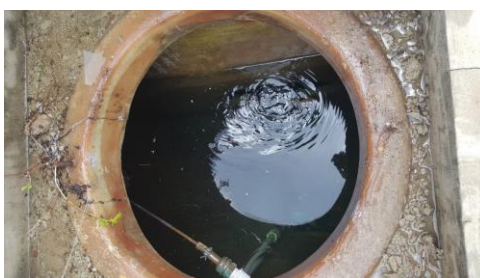
6. El tanque de agua potable ha permitido el ingreso de sapos los cuales nadan de forma libre exponiendo al preciado líquido a contaminación por excretas de estos batracios.

- **Implicaciones:** Contaminación de la principal fuente de abastecimiento de agua de la infraestructura.
- **Acciones Sugeridas:** Propiciar una limpieza a los tanques y a las redes para poder descontaminarlos.
