CLIENTE: COMASA

EQUIPAMENTO: BGV – 90000CA – 65 BAR

COMPONENTE: CHAMINÉ

RELATÓRIO DE INSPEÇÃO DIMENSIONAL
CHAMINÉ - COMASA - DES. 031.002A.025-R1

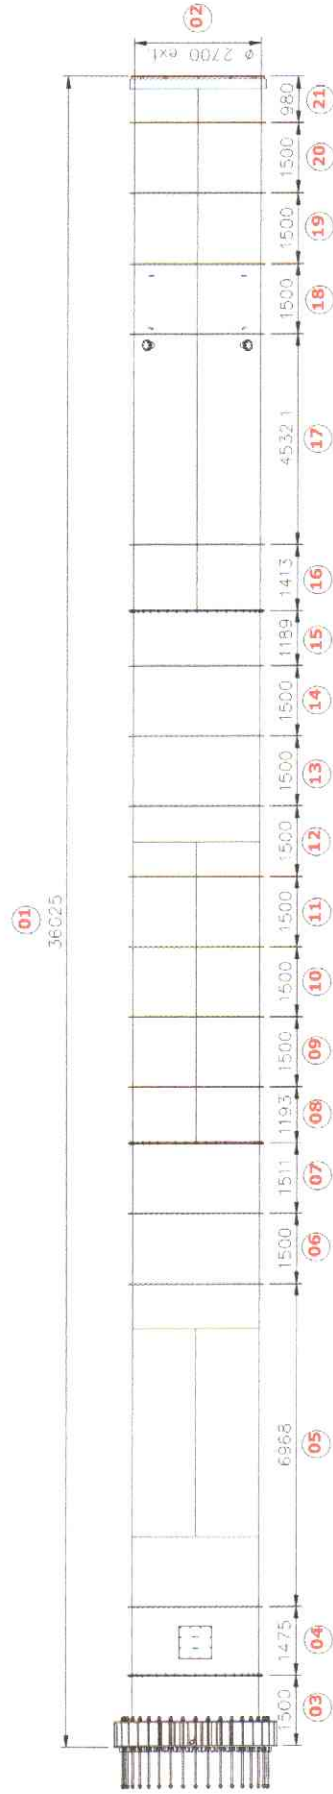
Item	Posição	Medida Especificada (mm)	Medida Encontrada (mm)	Diferença Encontrada (mm)	Tolerância Especificada (mm)	Nota
01	Pos. 01	36025	35995	-30	± 16	
02	Pos. 02	Ø 2700	2688 / 2711	-12/ +11	± 5	
03	Pos. 03	1500	1502	+2	± 4	
04	Pos. 04	1475	1450	-25	± 4	
05	Pos. 05	6968	6974	+8	± 8	
06	Pos. 06	1500	1500	0	± 4	
07	Pos. 07	1511	1511	0	± 4	
08	Pos. 08	1193	1195	+2	± 4	
09	Pos. 09	1500	1501	+1	± 4	
10	Pos. 10	1500	1496	-4	± 4	
11	Pos. 11	1500	1502	+2	± 4	
12	Pos. 12	1500	1496	-4	± 4	
13	Pos. 13	1500	1504	+4	± 4	
14	Pos. 14	1500	1486	-14	± 4	
15	Pos. 15	1189	1183	-6	± 4	
16	Pos. 16	1413	1410	-3	± 4	
17	Pos. 17	4532	4532	0	± 8	
18	Pos. 18	1500	1495	-5	± 4	
19	Pos. 19	1500	1498	-2	± 4	
20	Pos. 20	1500	1502	+2	± 4	
21	Pos. 21	980	985	+5	± 3	
22	Pos. 22	2651	2641	-10	± 5	
23	Pos. 23	33000	33164	+164	± 16

Posições 01,02,04,14,15,21,22 e 23 estão fora da tolerância especificada no relatório dimensional nº 095/10.

CAUSA RAIZ: FABRICADO EM DESACORDO COM O PROJETADO.

☐ CORRIGIR / RETRABALHAR ☒ ACEITAR COMO ESTÁ / LIBERAR ☐ DEVOLVER / REJEITAR ☐ REFUGAR / SUCATEAR
☐ RECLASSIFICAR ☐ OUTROS: _____

OBSERVAÇÃO: MEDIDAS VAS IAS PREJUDICAR NO FUNCIONAMENTO DO EQUIPAMENTO
