**INFORME ACR DESMONTE Y CORTE DE CADENA DE
ARRASTRE DEL REDLER DE EVACUACIÓN DE
ESCORIA LAUTARO 2(L2)**

COMASA SPA

LAUTARO – CHILE

Febrero 2024

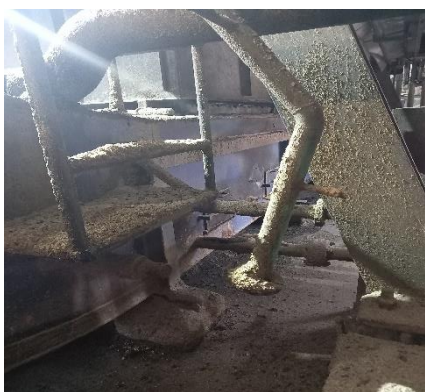
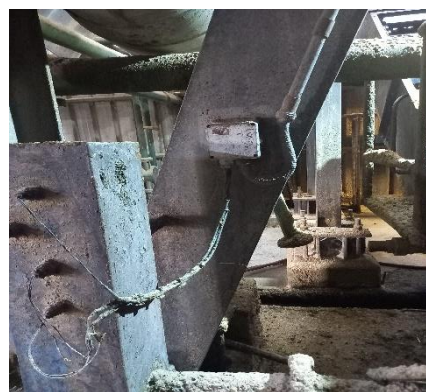
Zona de succión (Instalación de Bomba)

9.1 INSTALACIÓN DE BOMBA EN LA ZONA DE SUCCIÓN DEL REDLER

Se determinó con el Departamento Mecánico, la instalación de una bomba de recirculación en la zona de succión (en la curva del redler), el agua que recirculará por la bomba servirá para activar las toberas que se encuentran en la zona conducida, esto ayudará a empujar el material inquemado a la zona de accionamiento y evitará la aglomeración de material inquemado.

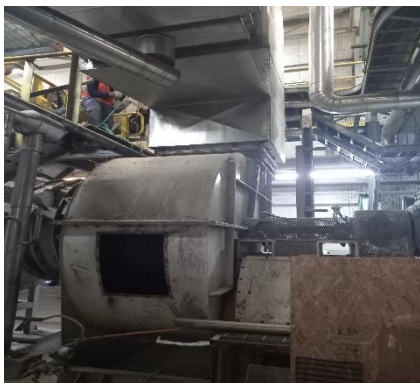
Retiro de tapas ventilador de aire combustión

9.2 LIMPIEZA PRECALENTADOR AIRE - VAPOR

El Departamento de Operaciones como alternativa solicitó la salida de sincronismo de la Unidad Generadora Lautaro 2 para realizar mantenimiento de limpieza al precalentador de aire – vapor, para esto se debe detener el ventilador de aire de combustión, sacar las tapas del ventilador e ingresar al interior a limpiarlo. Se tomó esta decisión ya que el precalentador no es capaz de llegar al setpoint (240), sin este flujo de aire no se llega a la combustión requerida para el quemado de fardos y por este motivo se genera mucho material inquemado que ingresa al redler de evacuación de escoria.

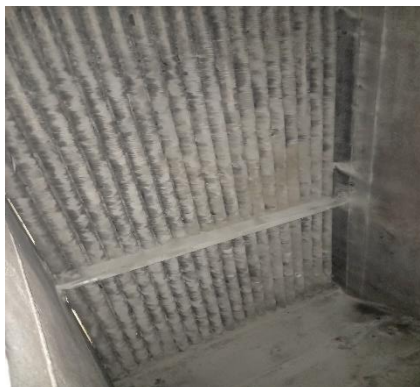
Limpieza interior precalentador aire - vapor

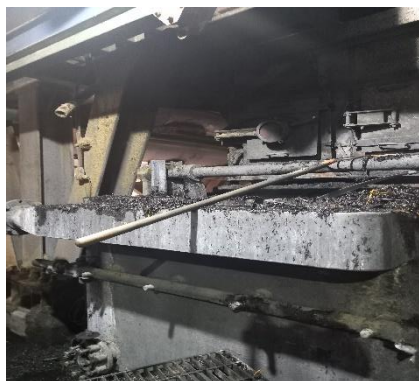
Lado conducido del Redler evacuación de escoria

9.3 INSPECCIONES VISUALES DEL REDLER

Se llegó a la determinación que el personal de operaciones junto a los contratista de SH harán rondas constantes al redler para verificar en qué estado se encuentra, en caso de tener exceso de material inquemado procederán a hacer el retiro del mismo de forma manual (palas y carretillas), de esta manera se impedirá la acumulación de material en la cola del redler.

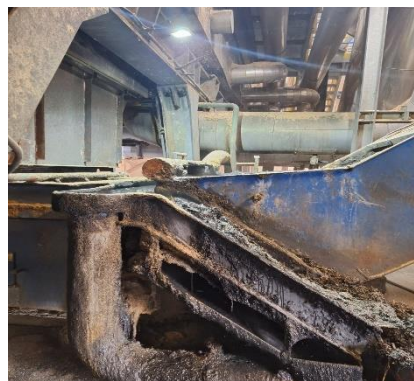
Zona de succión del Redler evacuación de escoria

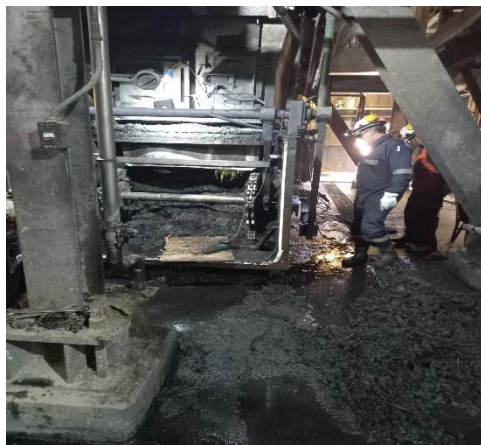
Lado conducido del Redler evacuación de escoria

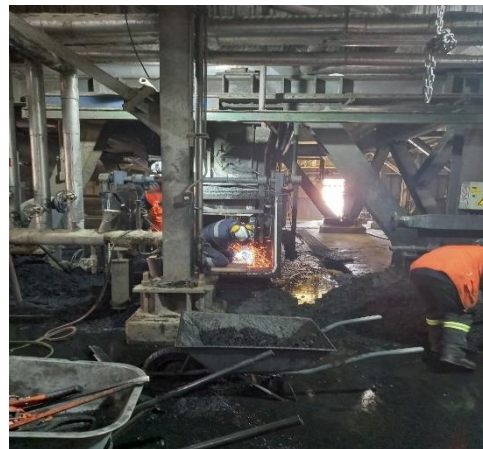
Instalación de eslabón derecho de cadena lado conducido del Redler

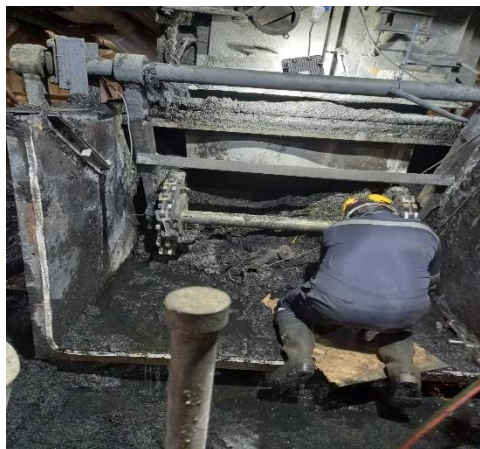
Limpieza e instalación de cadena de arrastre derecha, lado conducido del Redler

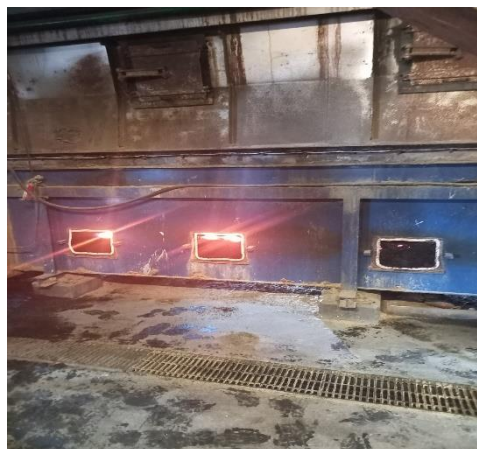
- Corte de eslabón al montarse la cadena de arrastre.
- Se rompe cadena de arrastre por exceso de material solidificado.

Limpieza interior del redler (material solidificado)

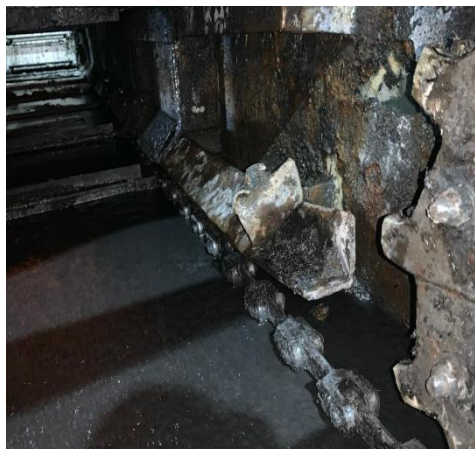
Refuerzo de guía, lado derecho levantado

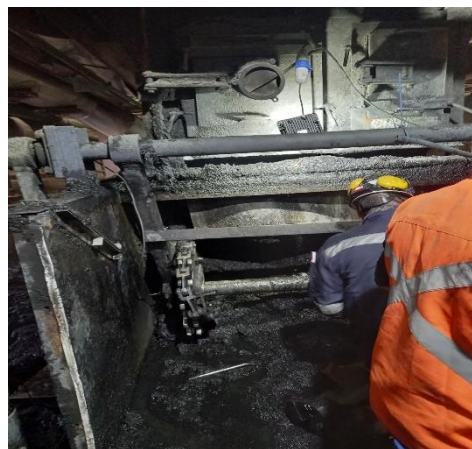
Instalación de cadena izquierda, lado conducido del redler
