RELATÓRIO DE INSPEÇÃO DIMENSIONAL
PAREDE TRASEIRA – COMASA - DES. 023.037A.046-R0

RID N° 169/10

EQUIPAMENTO / PARTE / DOCUMENTOS DE REFERÊNCIA: Parede Traseira - OS 4570 DES. 023.037A.046-R0

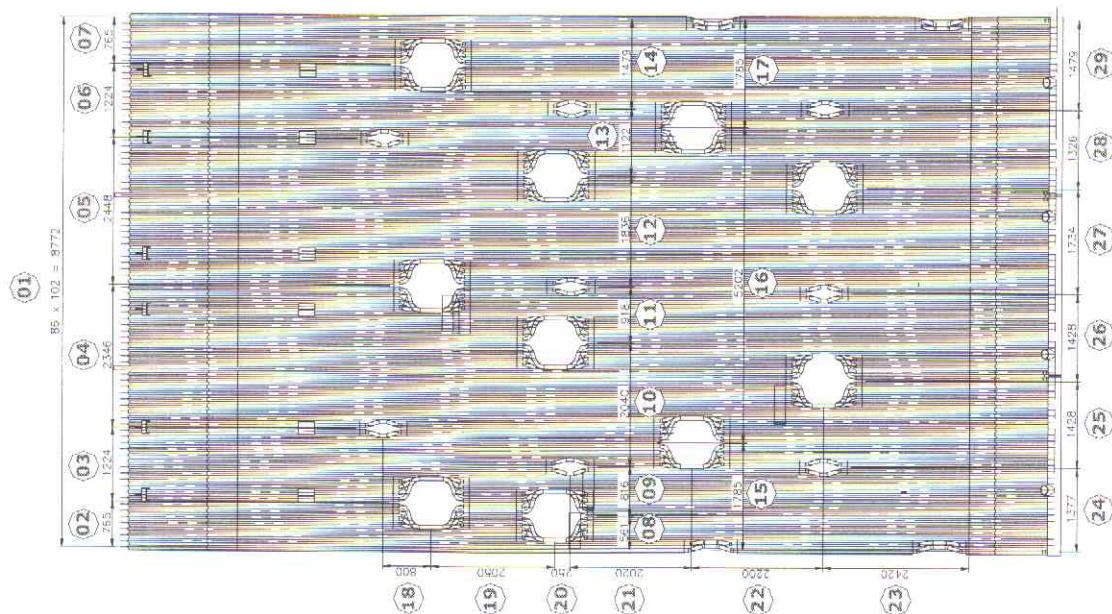
REGISTRO FOTOGRÁFICO / CROQUI / DESENHO

As posições 1, 8, 11, 13, 14, 17 e 29, não atendem a tolerância especificada na IT-06 (classe B).

CAUSA RAIZ: Processo de Soldagem, TTAT e Travamento da parede.

OBSERVAÇÃO: As diferenças encontradas não irão interferir no processo de montagem em campo, conforme informação Eng. Industrial.
