# **INFORME ACR CADENA REDLER DE EVACUACIÓN DE ESCORIA LAUTARO 2(L2)**

**LAUTARO – CHILE**

**Febrero 2024**

ANÁLISIS CAUSA - RAÍZ	CÓDIGO: INF-I&P-MAN-2401-00
	INGENIERÍA Y PROYECTO	NUMERO DE PAGINA 2 de 29

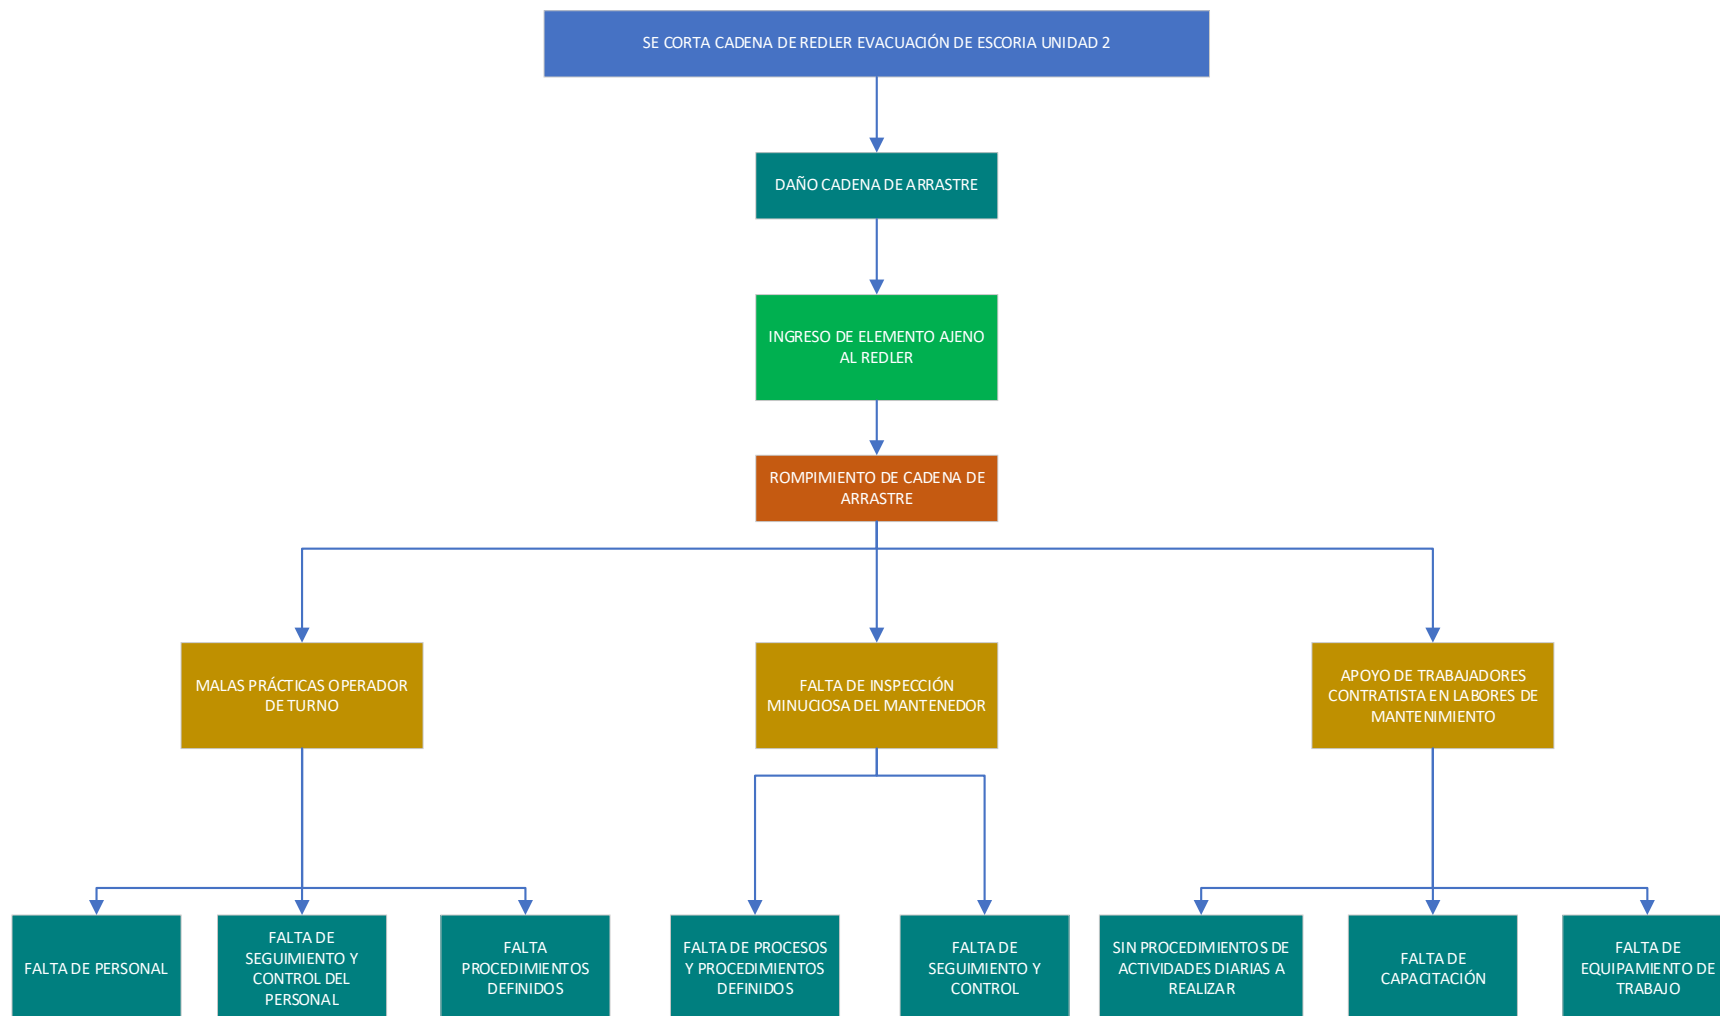
## 7.1 ARBOL LÓGICO DE FALLA

Se produce corte en la cadena de arrastre del redler de evacuación de escoria de la Unidad Generadora Lautaro 2, imposibilitando su normal funcionamiento.

Junto al equipo de trabajo y de acuerdo con la experticia realizada por el Departamento Mecánico se determinó que existía daño en la cadena por fatiga.

- **Ingreso de Elemento Ajeno al Redler**
  - Corte de Cadena de arrastre
  - Enrollamiento de cadena de arrastre en el accionamiento del redler

Durante la intervención del activo se determinó que la raíz física suscitada fue el rompimiento de la cadena de arrastre.

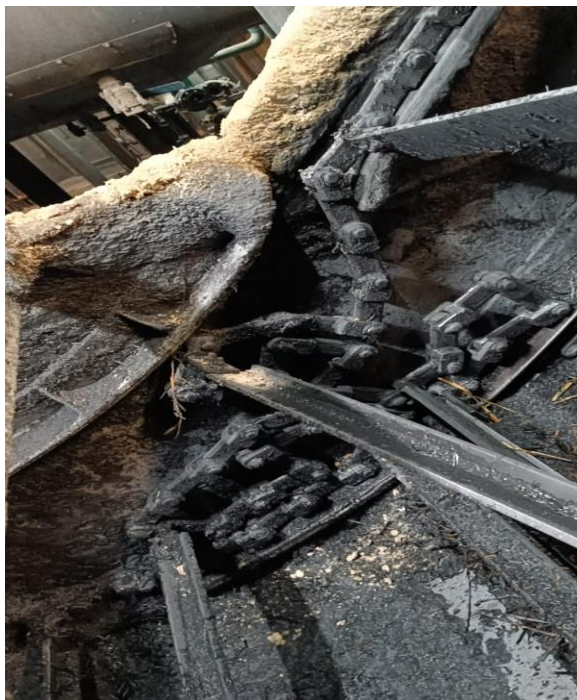
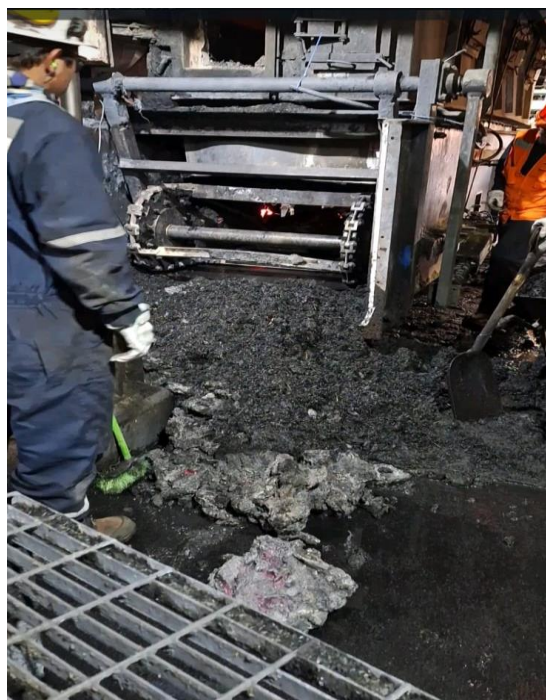
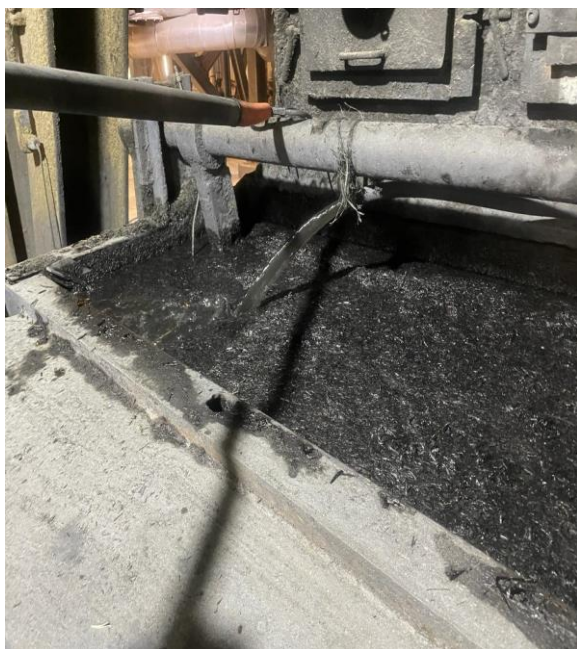
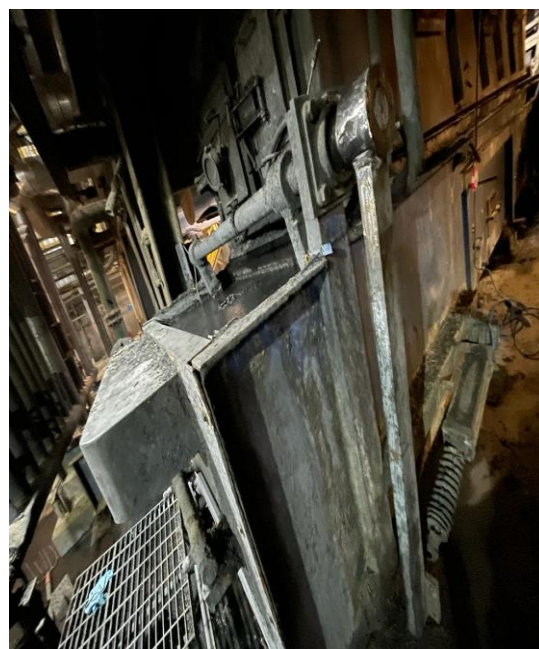
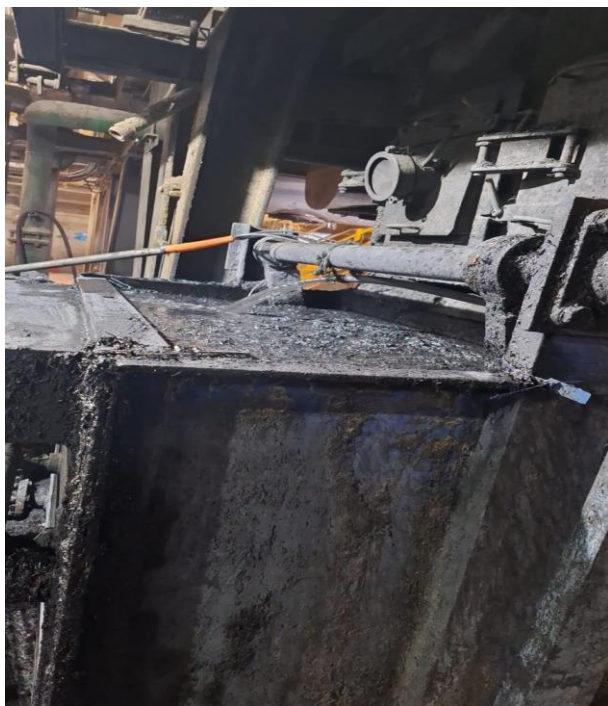
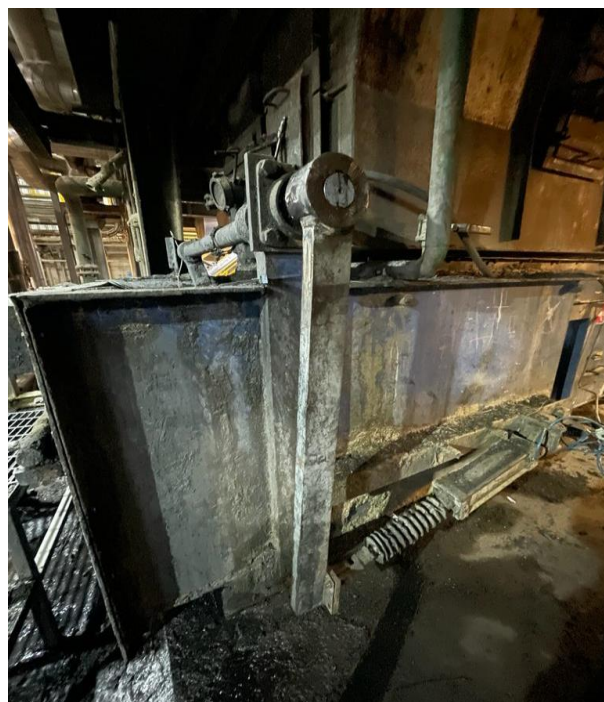
## 11. ANEXOS DEL EVENTO

El 18/01/2024 a las 22:10 el operador de turno informa al departamento mecánico de la falla del redler, encontrándose en la cola del redler un tubo de fierro atascado.

El 19/01/2024 a las 06:00 am ingresa el personal del departamento de mecánica a inspeccionar el redler, donde se percata que la cadena se enrolló en el accionamiento.

Los daños ocasionados en el redler de escoria están relacionados directamente a la cadena de arrastre (debilitamiento y posterior rompimiento de la misma), ocasionando parada de la unidad y provocando la salida de sincronismo, el cual afecta directamente la producción de la empresa, ya que, se perdieron durante la eventualidad treinta y tres (33) horas de operación.
