INFORME ACR FUGA DE AGUA ECONOMIZADOR 1, UNIDAD GENERADORA LAUTARO 1

COMASA SPA

LAUTARO – CHILE

Marzo 2024

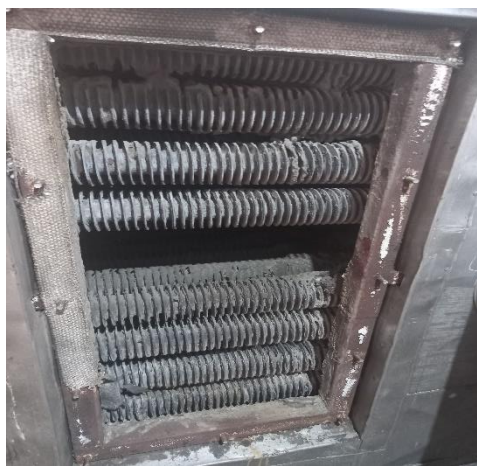
- Los gases de combustión y partículas de cenizas entran al economizador, las partículas de mayor densidad tienden a bajar a las tolvas y a su vez salen del relder al galpón de cenizas, las cenizas de menor densidad salen a los microciclones, muchas de estas cenizas quedan adheridas a las paredes de las tuberías. Los economizadores cuentan con tres sopladores de hollín con 17 boquillas, pero no dan abasto para cubrir toda la superficie de los tubos del economizador.

ACUMULAMIENTO DE MATERIAL

La propuesta presentada por el departamento de operaciones es rediseñar el cajón del economizador para agregar un soplador de hollín adicional que permitirá limpiar las zonas que se ven afectadas por la acumulación de material.

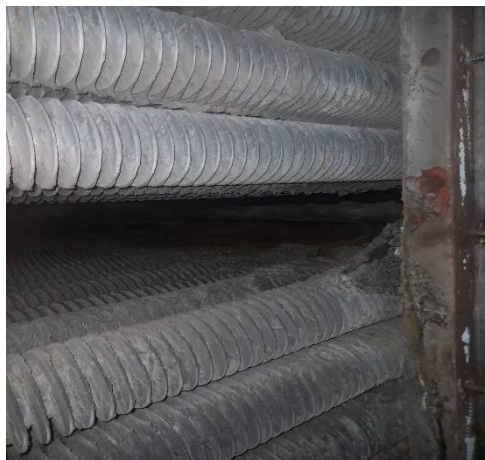
Actualmente el sistema de soplado de los economizadores cuenta con tres (3) sopladores de hollín rotativos, cada uno cuenta con 17 boquillas, las versiones presentadas por el departamento mecánico y operaciones es que las boquillas de los sopladores están pegando justo en las aletas de los tubos y esto no permite que se dispersen a lo largo y ancho del economizador dejando secciones de tuberías sin limpiarse y se va acumulando material.

TUBOS ALETEADOS Y LANZA
 SOPLADOR DE HOLLÍN

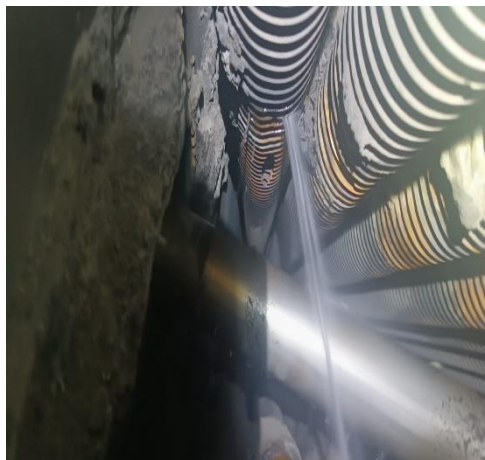
Fuga de agua que se presenta en el economizador 1 por la rotura de un tubo aleteado generado por abrasión, no se pudo realizar la reparación del tubo por la ubicación donde se encuentra dentro del economizador y se decidió bloquear la línea de agua conectada al tubo con fisura.

FUGA DE AGUA TUBO ALETEADO
 DEBAJO DE LANZA DE SOPLADOR

Se determinó con el departamento de operaciones y mecánico realizar el cambio de todas las tuberías de los economizadores, actualmente cuenta con tubos de acero carbono SA 36 y se requieren cambiar por acero inoxidable E310, el cual resiste hasta temperaturas de 1130 °C. Para esto se realizará una estimación de los costos asociados y se informará a Gerencia para su aprobación.
