INFORME ACR FUGA DE ACEITE GENERADOR
(SENSOR DE TEMPERATURA PT-100)
LAUTARO 1

COMASA SPA

LAUTARO – CHILE

ANÁLISIS CAUSA - RAÍZ	CÓDIGO: INF-I&P-MAN-2408-00
	INGENIERÍA Y PROYECTO	NUMERO DE PAGINA 2 de 22

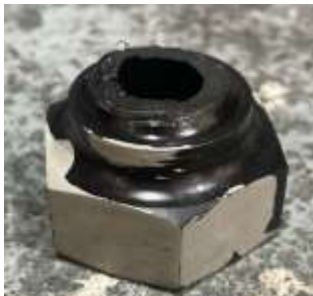
El departamento de Operaciones informó sobre una fuga de aceite por la base de sensor PT-100 del descanso del generador, el departamento mecánico y eléctrico acometieron la eventualidad percatándose de la rotura de un hilo del bushing en la entrada del sensor lo que ocasionó la fuga de aceite, se procedió a la salida de sincronismo y la detención de la unidad para abordar la contingencia donde se cambio la pieza original de plástico por una pieza de Technyl.

Hilo dañado del bushing

- **Desgaste en conector**
 - La fuga de aceite se produjo por desgaste en hilos del bushing de entrada del sensor de temperatura, el bushing anterior era de plástico y estuvo instalado en el generador durante 13 años (ciclo de vida de 10 años).

Las entrevistas realizadas a los jefes y colaboradores de los departamentos eléctrico y mecánico y el apoyo del área de proyecto, se analizó la eventualidad presentada y se determinó que el desgaste en el hilo del bushing (plástico) se debe a que supero su tiempo de vida útil, en esta oportunidad se tomó la iniciativa de cambiarlo por un NPT ½" – ½" de plástico Technyl.

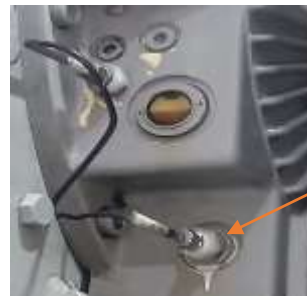
Bushing de Technyl
cambiado

Fuga de aceite que se presenta en el generador de la unidad 1 por la rotura de un hilo del conector de entrada del sensor PT-100, se procedió a cambiar la pieza por un conector NPT de ½" hilo interior y ½" hilo exterior de Technyl.

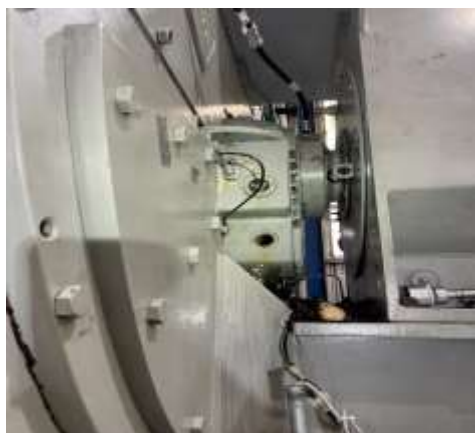
Entrada de conector sensor PT-100 con fuga

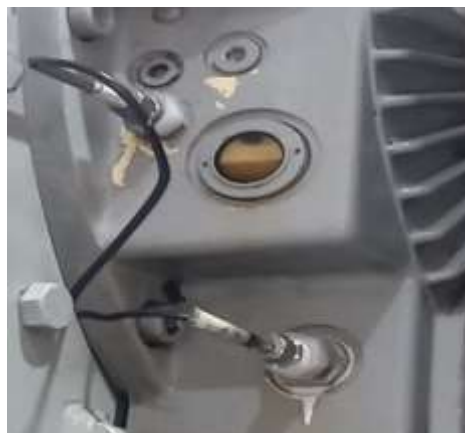
Conector NPT 1/2" – 1/2" de Technyl

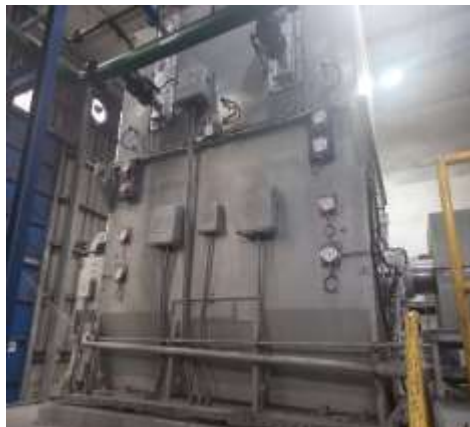
Sensores laterales del Generador

De acuerdo con la información suministrada por el departamento eléctrico se requiere realizar el cambio de todos los sistemas de instrumentación (sensores) pertenecientes al generador, estos ya que se encuentran deteriorados por sus años de uso y requieren ser sustituidos.

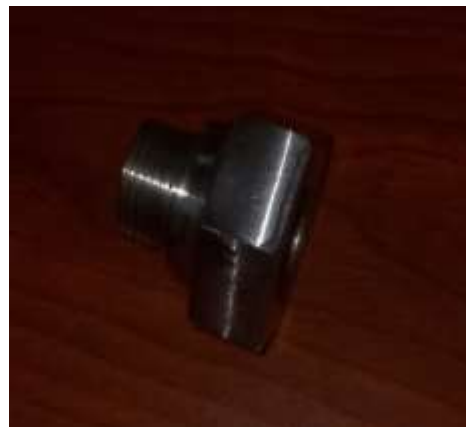
NPT 1/2" recomendado de Acero
Inoxidable

Se determinó con el departamento mecánico el cambio de los conectores NPT de plásticos por NPT de acero inoxidable, ya que estos tienen mayor resistencia a la corrosión y tienen mayor tiempo de vida útil. Para esto se realizará un levantamiento en planos de la pieza que se requiere y se requerirá su compra por parte de abastecimiento en solicitud del departamento mecánico.

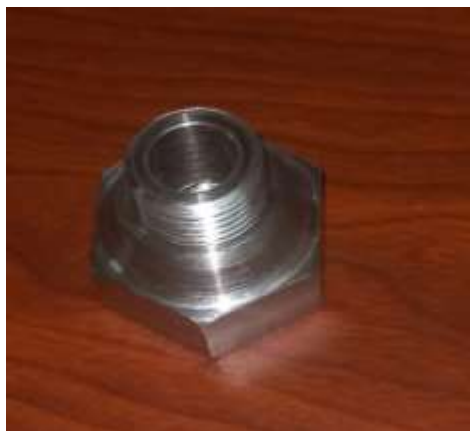
NPT 1/2" hilo exterior recomendado de
Acero Inoxidable
