INFORME ACR CADENA REDLER DE EVACUACIÓN DE ESCORIA LAUTARO 2(L2)

LAUTARO – CHILE

Febrero 2024

ANÁLISIS CAUSA - RAÍZ	CÓDIGO: INF-I&P-MAN-2401-00
	INGENIERÍA Y PROYECTO	NUMERO DE PAGINA 2 de 29

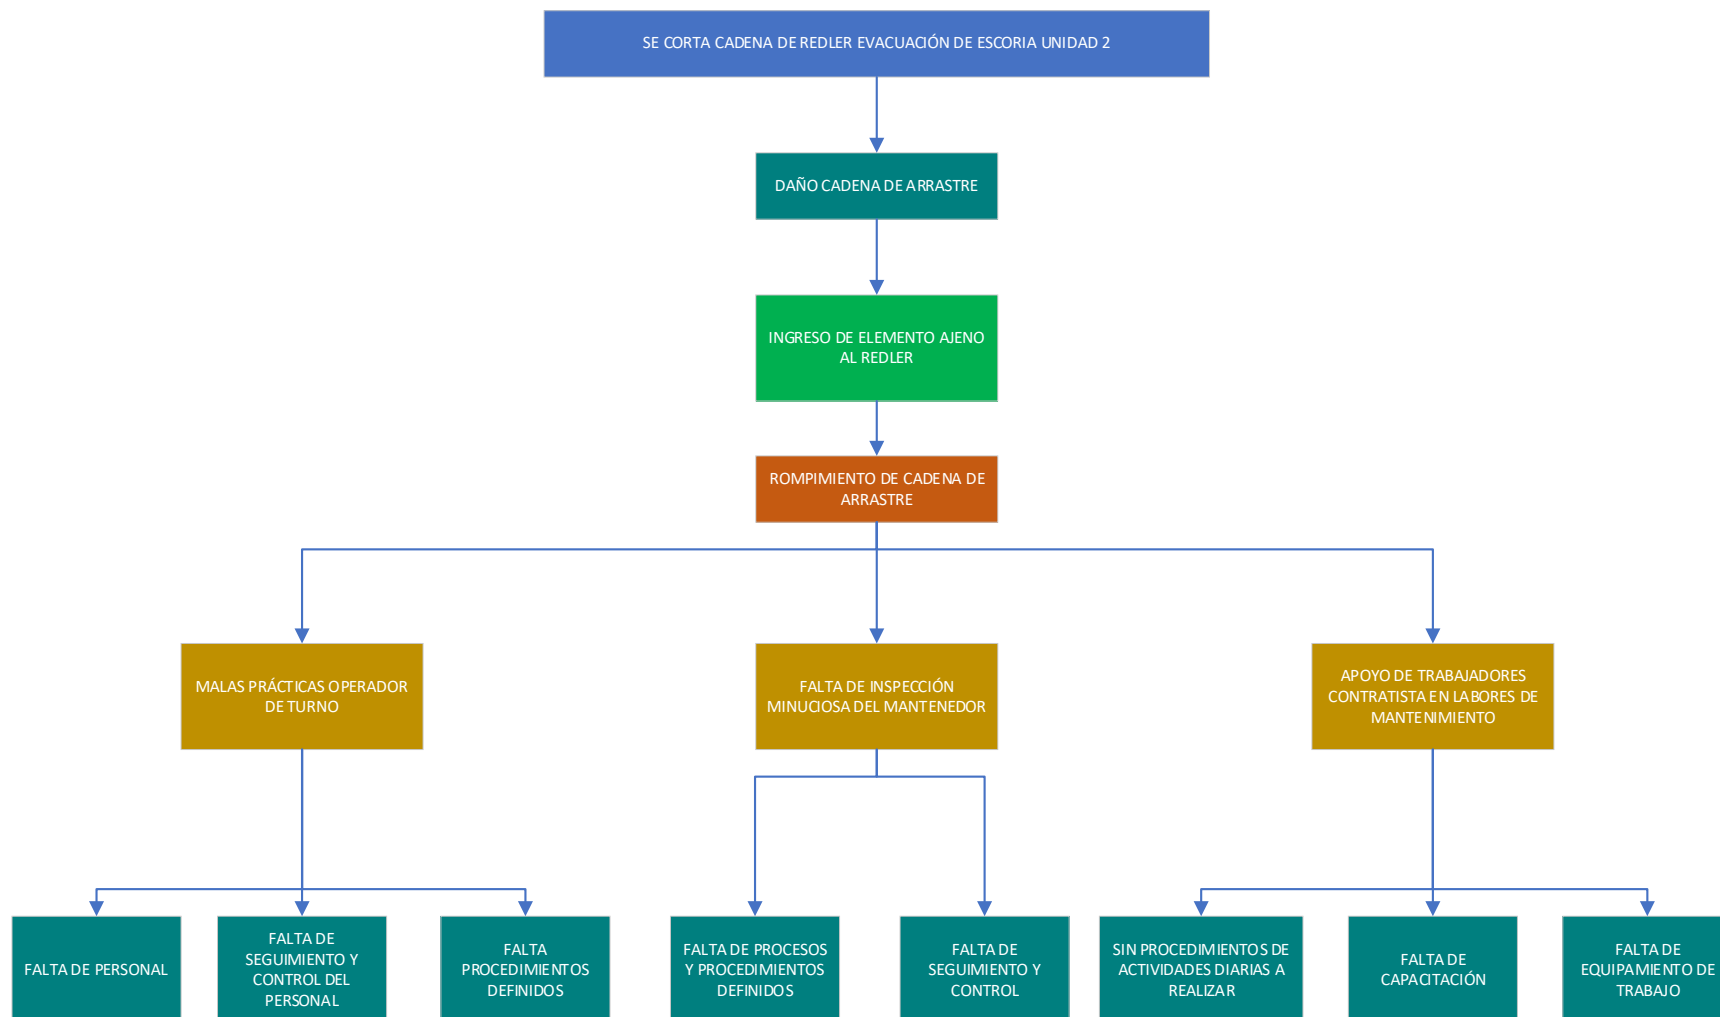
7.1 ARBOL LÓGICO DE FALLA

Atasco de Fierro (elemento externo) por mala maniobra durante un atollamiento por parte de personal contratista (brigadista), esto ocasionó rompimiento de la cadena de arrastre y enrollamiento de la misma en el accionamiento, provocando la detención de la Unidad Generadora y su salida de sincronismo.

Durante la intervención del activo se determinó que la raíz física suscitada fue el rompimiento de la cadena de arrastre.

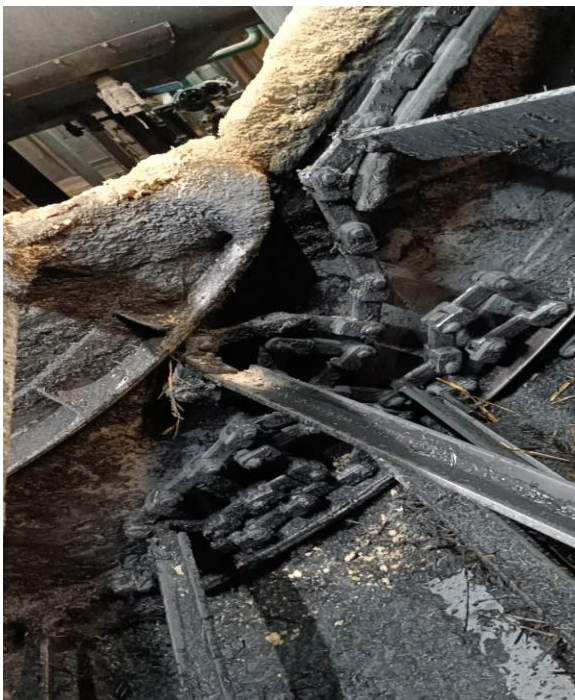
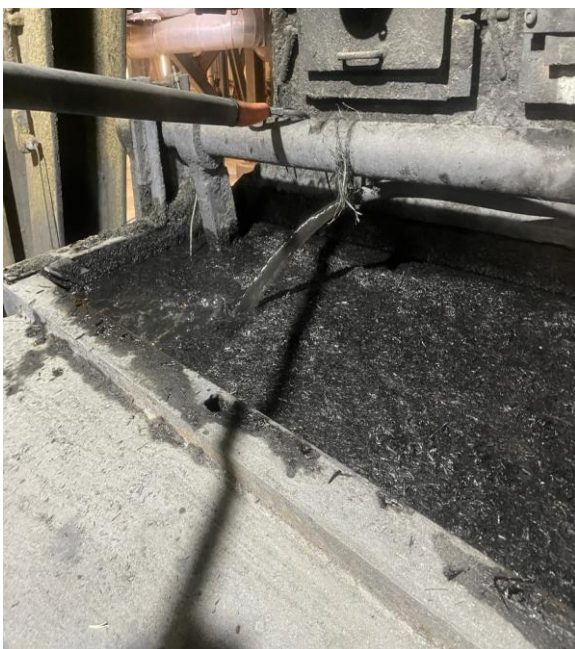
11. ANEXOS DEL EVENTO

El 19/01/2024 a las 06:00 am ingresa el personal del departamento de mecánica a inspeccionar el redler, donde se percata que la cadena se enrolló en el accionamiento.

Los daños ocasionados en el redler de escoria están relacionados directamente a la cadena de arrastre (debilitamiento y posterior rompimiento de la misma), ocasionando parada de la unidad y provocando la salida de sincronismo, el cual afecta directamente la producción de la empresa, ya que, se perdieron durante la eventualidad treinta y tres (33) horas de operación.
